**TRIBUNALE ORDINARIO DI TORINO**  
**SEZIONE ESECUZIONI IMMOBILIARI**  
**Giudice Dr.ssa Paola DEMARIA**

**CONSULENZA TECNICA D'UFFICIO**

**PROCEDURA ESECUTIVA**  
**R.G.E. n. 404/2023**

NEGOZIO IN VIA SAN MASSIMO N. 38 – TORINO (TO)

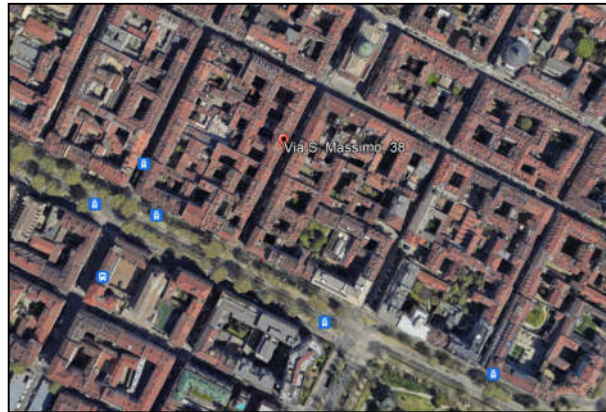
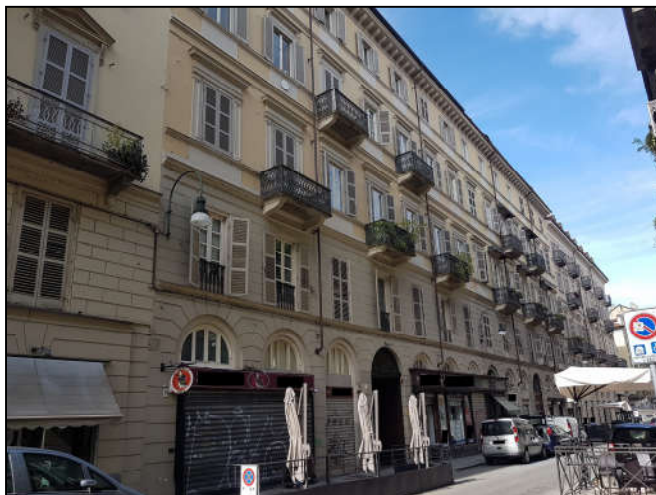
L'unità in questione è parte di un edificio plurifamiliare elevato a cinque piani fuori terra, oltre a un piano interrato, ed ha accesso pedonale/carraio dal numero 38 della Via San Massimo.

L'edificio è destinato prevalentemente all'abitazione di tipo civile con esclusione del piano terra ove collocate unità commerciali.

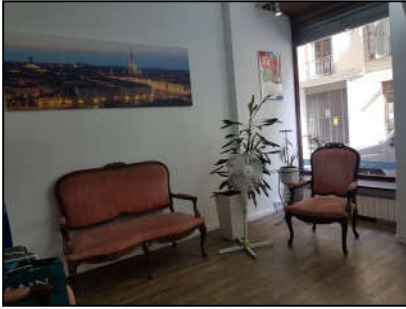
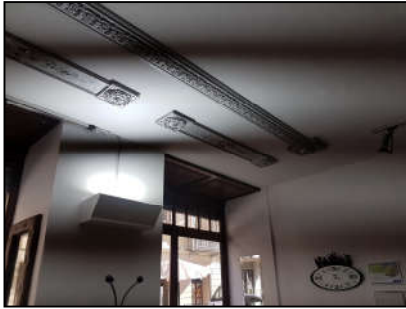
Le principali finiture dell'unità possono essere sinteticamente così descritte:

- Pavimentazione piano terra e interrato: laminato legno
- Pavimentazione: resina
- Pareti: intonacate e tinteggiate tranne quelle del bagno ove presenti piastrelle in ceramica
- Il bagno è asservito di: lavabo e vaso all'inglese
- Le porte interne sono in legno tamburato.
- Infissi esterni: prevalentemente in legno con vetro semplice – le vetrine sono protette da serrande in ferro non automatizzate

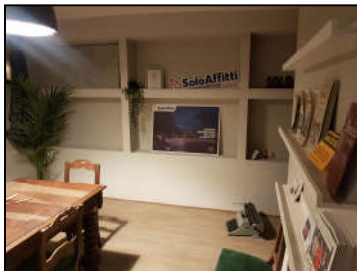
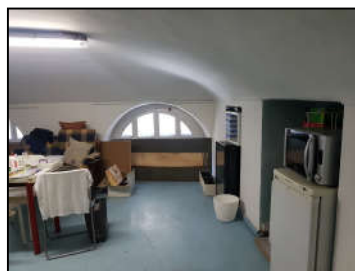
Si rileva: schermatura con contromuro del finestrotto in “*bocca di lupo*” locale cantina – presenza porta e divisorio locale retro – assenza apertura collegamento del disimpegno con l'androne comune.

Al piano interrato sussistono macchie riconducibili a fenomeni di umidità sulle parete e sul soffitto della zona prossima al finestrotto oscurato dalla contro-parete. Il locale interrato è pulito e ben tenuto ma l'odore di umido è molto percettibile.
