DESCRIZIONE DEI BENI PIGNORATI

LOTTO 1

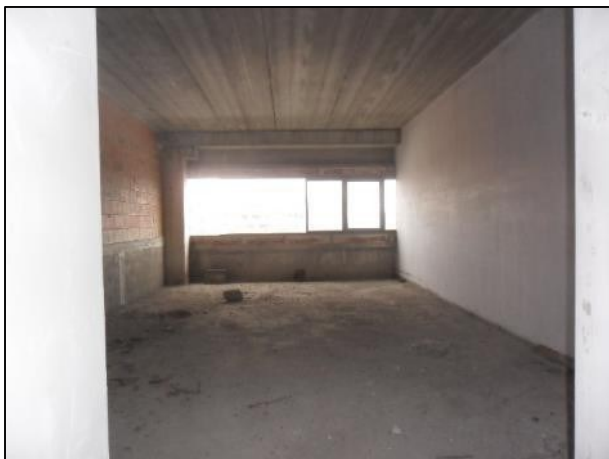
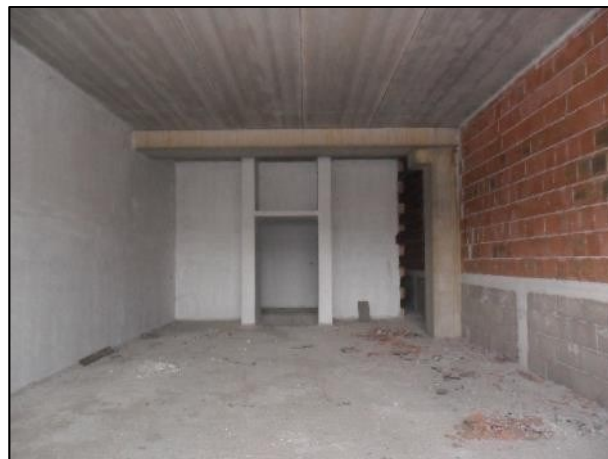
Sub. 88

Com'è possibile osservare dalle fotografie sopra riportate, l'immobile identificato con il sub. **88**, destinato ad **ufficio** ed ubicato al secondo piano della stecca 1, si presenta allo **stato "rustico"**: le pareti non sono intonacate, i pavimenti non presentano rivestimenti e non sono presenti né porte né infissi esterni ad eccezione di due ante in alluminio anodizzato e vetro, che non garantiscono la chiusura dell'intera bucatura; l'immobile non è dotato di locale WC. All'immobile è attualmente possibile accedere liberamente attraverso il vano scale (il terzo vano scala sulla sinistra per chi accede al complesso) che si diparte dal cortile comune del complesso poligrafico, in quanto nessuno dei varchi presenti lungo il percorso è dotato di porte di accesso. Si evidenzia che l'accesso all'immobile può avvenire esclusivamente per tramite del corridoio derivante dal frazionamento dell'adiacente sub. 67 (altro bene oggetto di pignoramento), di fatto già realizzato ma non ancora denunciato presso l'Agenzia delle Entrate Servizi Catastali. Per maggiore chiarezza, si riporta di seguito una planimetria con l'individuazione dei diversi subalterni:
