Tribunale Civile di Napoli - Sezione V Civile
G.E. Dott. Enrico Ardituro
Esecuzione Immobiliare R.G.E. 630/2018

PERIZIA TECNICO ESTIMATIVA

LOTTO UNICO – Appartamento e lastrico solare
sito in Napoli alla via Antonio Cinque 47 (già Via Guantai ad Orsolone 64)

Il C.T.U.
Architetto Luigi Imperatore

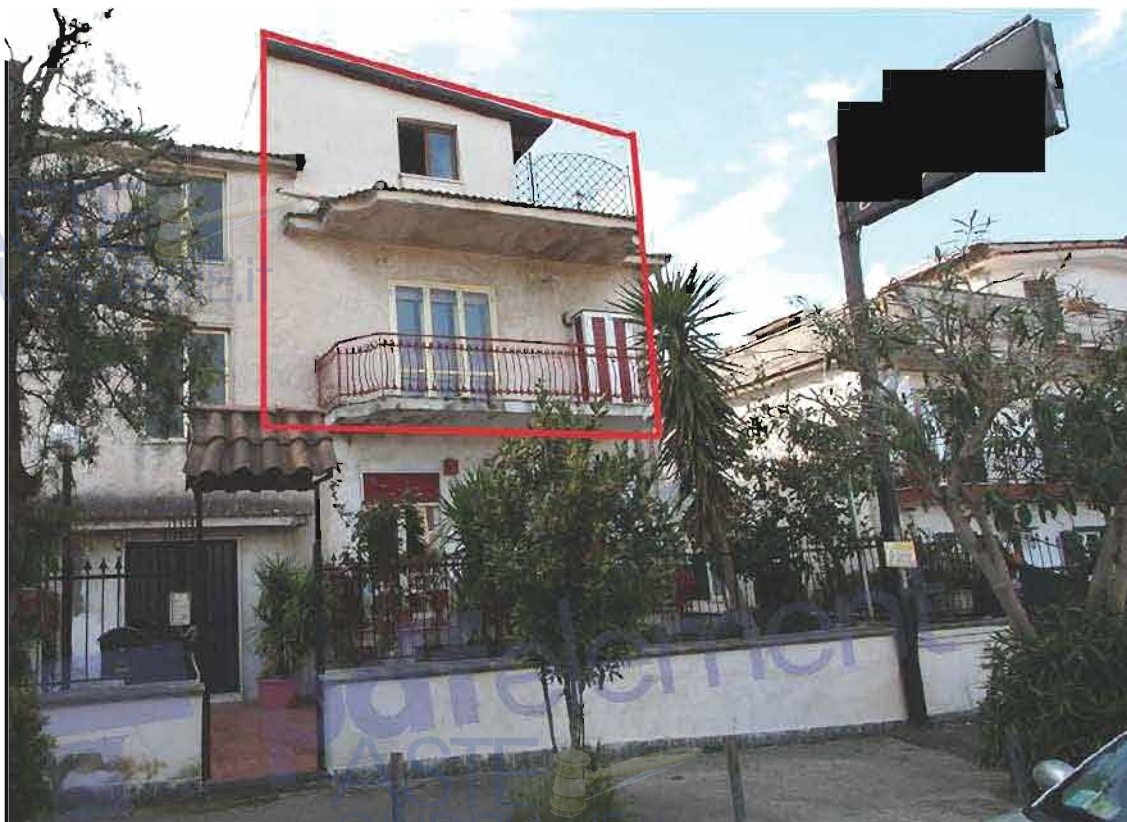
L'immobile non ha pertinenze e si precisa che attualmente differisce rispetto alla planimetria catastale in quanto esiste un frazionamento abusivo in due unità, nonché un ampliamento atto alla realizzazione di un ulteriore vano, ricavato sulla superficie della balconata posteriore.

Lo stato dei luoghi corrisponde per consistenza alla planimetria catastale, ma risulta difforme per la volumetria abusiva realizzata sulla balconata e per frazionamento abusivo realizzato in 2 unità abitative.

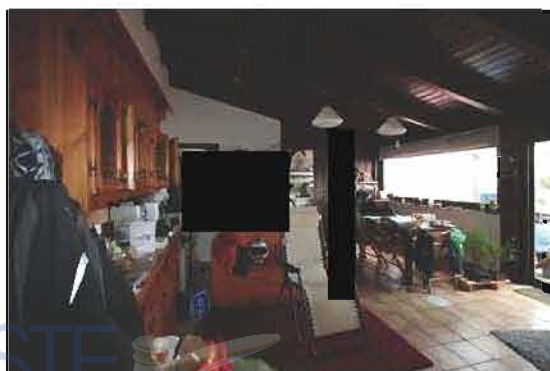
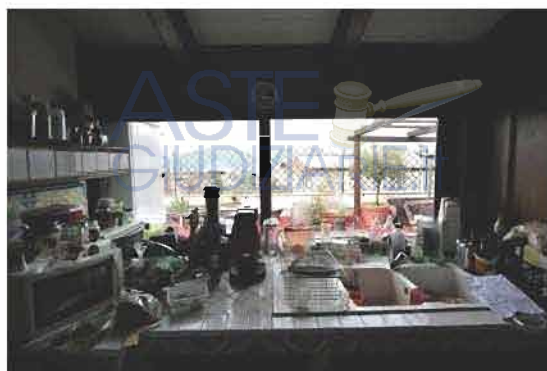
Mentre per quanto attiene il lastrico solare come riscontrabile dall'allegato 16 risulta:

- Edificazione di unità abitativa ex-novo sulla superficie del lastrico solare

Il c.t.u. ha stimato il costo di massima per le opere ritenute necessarie alla eliminazione delle difformità in euro 20.698,74 oltre oneri di legge, mediante computo metrico estimativo (allegato n. 18), si precisa che
