# TRIBUNALE DI VICENZA

**R.G.E.:** 64/2023

**Immobile:** Perizia di stima di una autorimessa e di un locale di deposito ubicati nel piano interrato di un complesso condominiale sito in via Santa Barbara SNC, nel Comune di Zanè (VI) di proprietà di **Omissis**

# PERIZIA DI STIMA

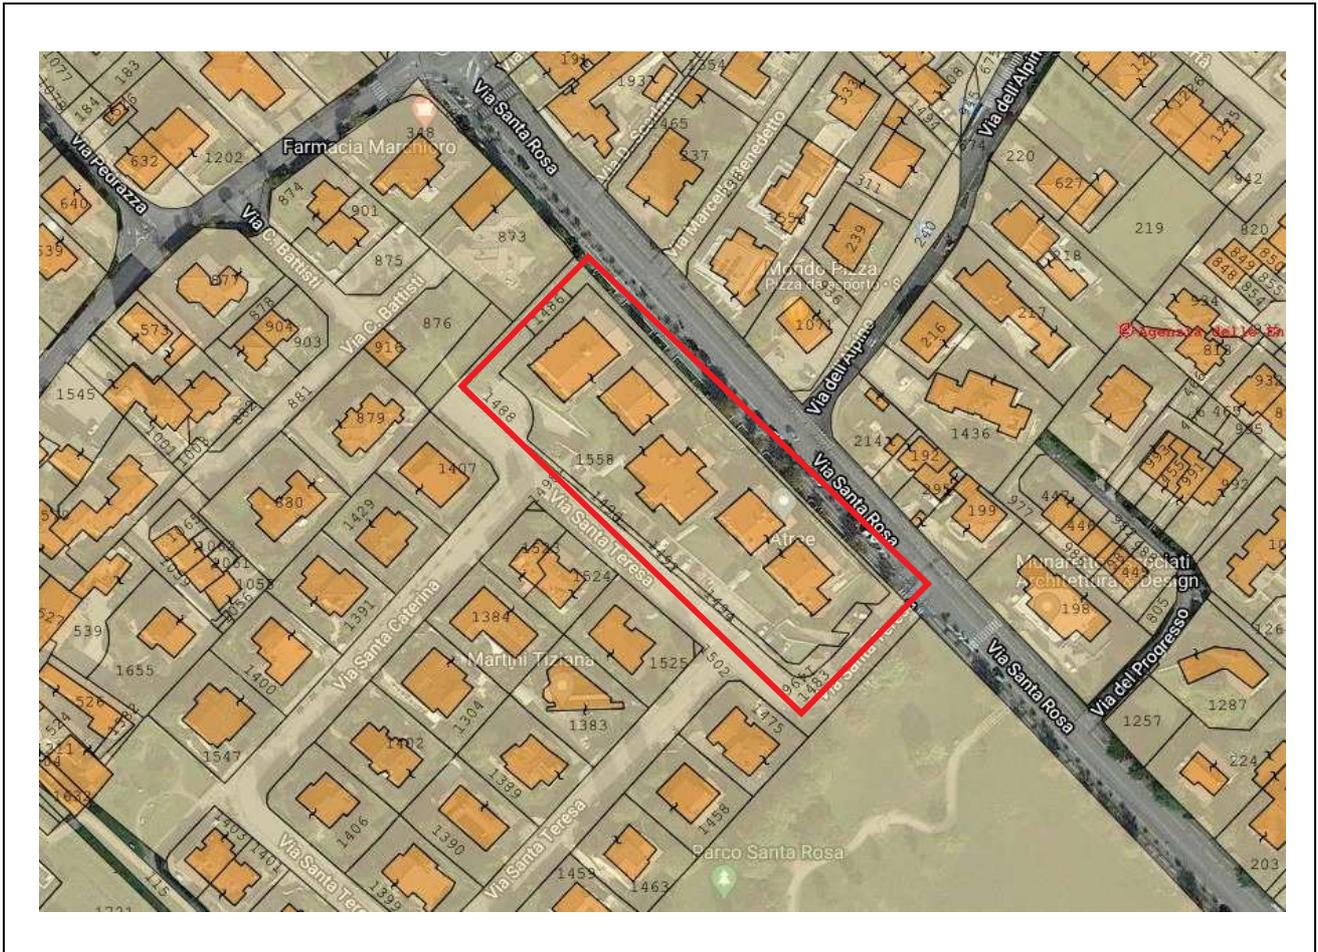
**Per l'esatta individuazione del fabbricato e del terreno interessato dal pignoramento  
SOVRAPPOSIZIONE ORTOFOTO CON MAPPA CATASTALE**

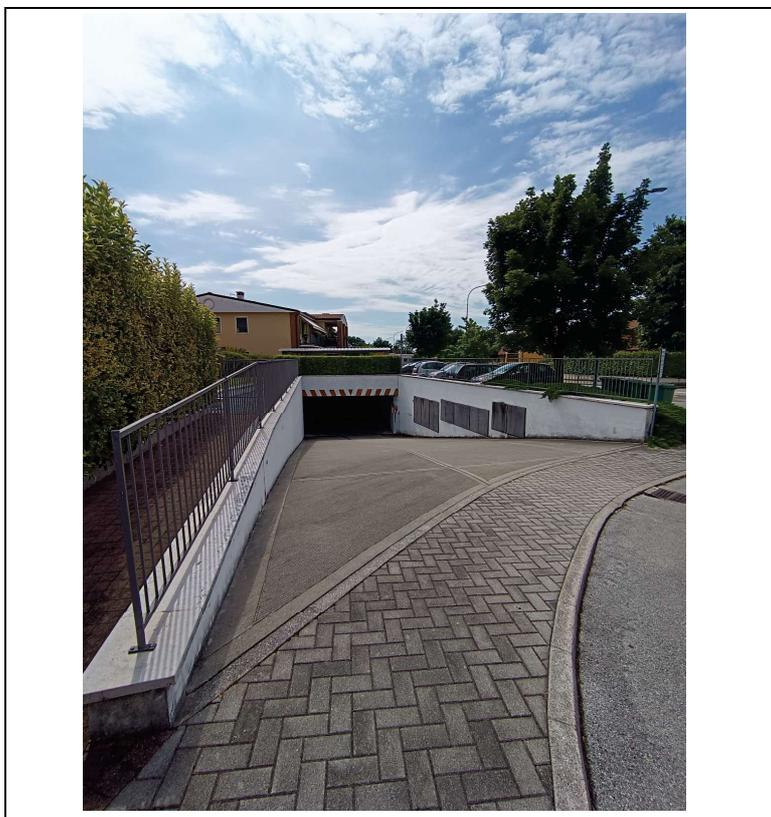
Foto n 1 – fabbricato condominiale

L'edificio presenta una struttura portante in C.A. e muratura, tamponatura in laterizio, solai in latero-cemento, superfici verticali ed orizzontali esterne intonacate e tinteggiate, copertura a falde con tegole.

Le condizioni manutentive, per quanto riguarda le parti comuni esterne dell'intero complesso, considerata la data di realizzazione dello stesso, risultano complessivamente discrete. La copertura degli edifici insistenti su tutto il complesso immobiliare è a più falde in tegole.

Le condizioni manutentive, delle superfici esterne a vista (facciate) risultano discrete, con tinteggiatura risalente alla data di costruzione dell'edificio.

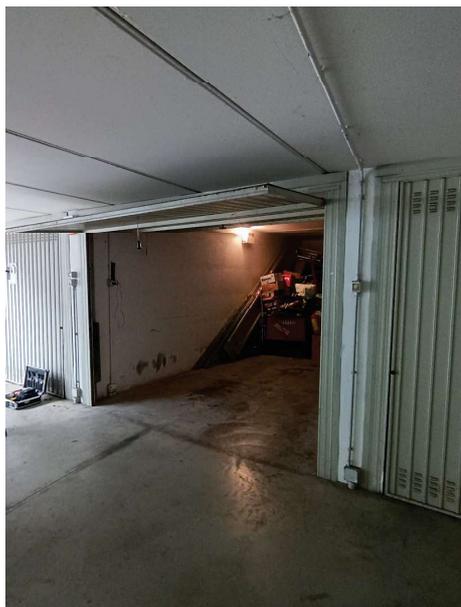
Foto n. 2 – Ingresso autorimessa

L'accessorio in questione ha pareti intonacate e tinteggiate con pittura semi - lavabile e pavimentazione in cls. liscio.

E' dotato di impianto elettrico (punto luce) adeguato alla L. 46/90.

Le condizioni dell'unità posto auto sub. 37, complessivamente, sono **sufficienti**.

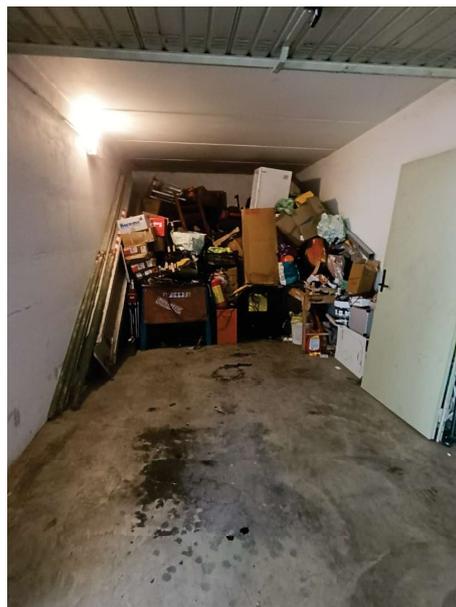
Foto n. 3 – Interno autorimessa

Presenza di impianto elettrico che risulta in uno stato manutentivo sufficiente risalente all'epoca di costruzione dell'immobile ma oggetto di modifiche. E' presente all'interno del locale impianto di anti-intrusione.

L'impianto elettrico non è dotato di contatore proprio ma è collegato con il contatore di un'unità residenziale di altra proprietà non oggetto di perizia. Risulterà pertanto necessario scollegare l'allaccio esistente e dotare l'immobile di nuovo contatore autonomo (le spese per l'intervento sono comprese nella riduzione del prezzo di vendita del 10%).

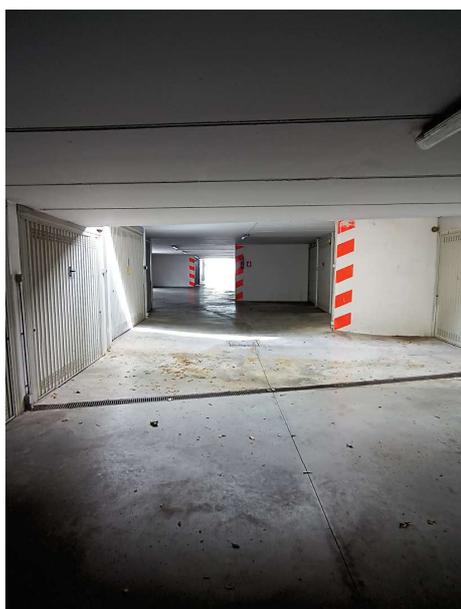
Foto n. 4 – Area manovra garage

L'accesso all'area di manovra e al corridoio comuni, che permettono il collegamento con le due unità oggetto di perizia, avviene sia dalla rampa comune collegata con via Santa Barbara, sia dal vano scala comune collegato con Via Santa Rosa. La rampa non è protetta da portone carraio, mentre il vano scala è protetto esternamente da un portoncino munito di vetro; presenta apertura elettrificata verso l'interno; lo stesso ha superfici calpestabili in ingresso e pianerottoli rivestiti di marmo, così come i pianerottoli delle scale, mentre i parapetti sono di ferro con corrimano di legno e muratura. Le pareti e i soffitti sono intonacate/ti e tinteggiate/ti con idropittura semi-lavabile, sono presenti punti luce per l'illuminazione delle parti comuni. In vari punti le pareti comuni interne presentano esfoliazioni del colore e presenza di muffa ed umidità.

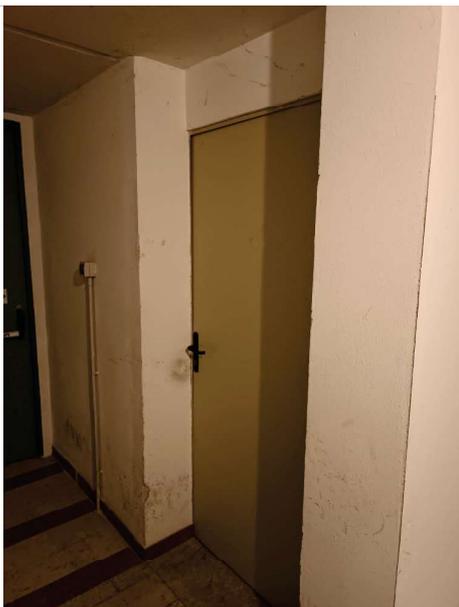
Foto n. 6 – Ingresso deposito

L'accessorio in questione ha pareti intonacate e tinteggiate con pittura semi - lavabile e pavimentazione in cls. liscio.

Le condizioni dell'unità sub. 108, complessivamente, sono **più che sufficienti.**

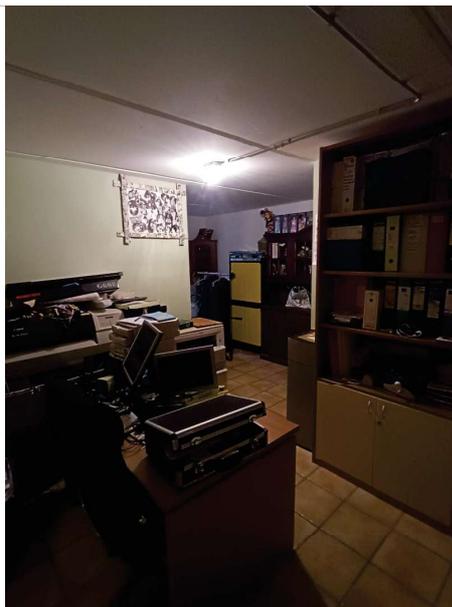
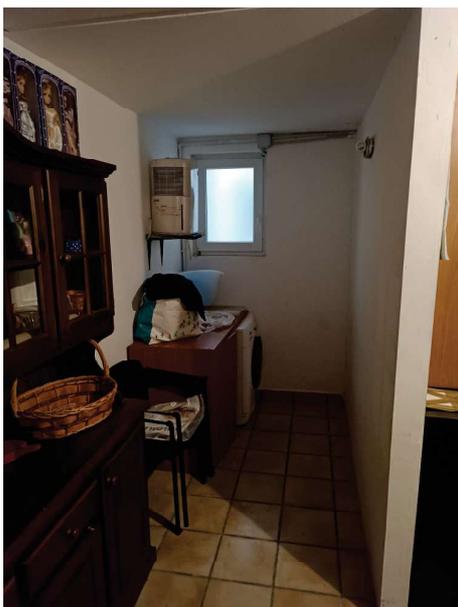
Foto n. 7 – Interno deposito

Presenza di rubinetti di alimentazione acqua e scarico per la lavatrice. Si precisa che l'impianto idrico non è dotato di contatore proprio ma è collegato con il contatore di un'unità residenziale di altra proprietà non oggetto di perizia. Risulterà pertanto necessario scollegare l'allaccio esistente e dotare l'immobile di nuovo contatore autonomo (se ritenuto utile il mantenimento, le spese saranno a carico del compratore).

Non è stata trovata documentazione di conformità dell'impianto termoidraulico ai sensi della L. 46/90 e s.m.i. (accesso agli atti comunali, allegati all'agibilità).

L'impianto elettrico delle due unità risulta in uno stato manutentivo non sufficiente risalente all'epoca di costruzione dell'immobile ma più volte oggetto di modifiche. All'interno del deposito è presente un ventilconvettore mentre all'interno dell'autorimessa è presente impianto allarme anti intrusione.

L'impianto elettrico non è dotato di contatore proprio ma è collegato con il contatore di un'unità residenziale di altra proprietà non oggetto di perizia.

L'impianto comunque dovrà essere manutentato e adeguato ai sensi D.M. 37/08 e s.m.i.

Risulterà pertanto necessario scollegare l'allaccio esistente e dotare l'immobile di nuovo contatore autonomo (le spese per l'intervento sono comprese nella riduzione del prezzo di vendita del 10%).

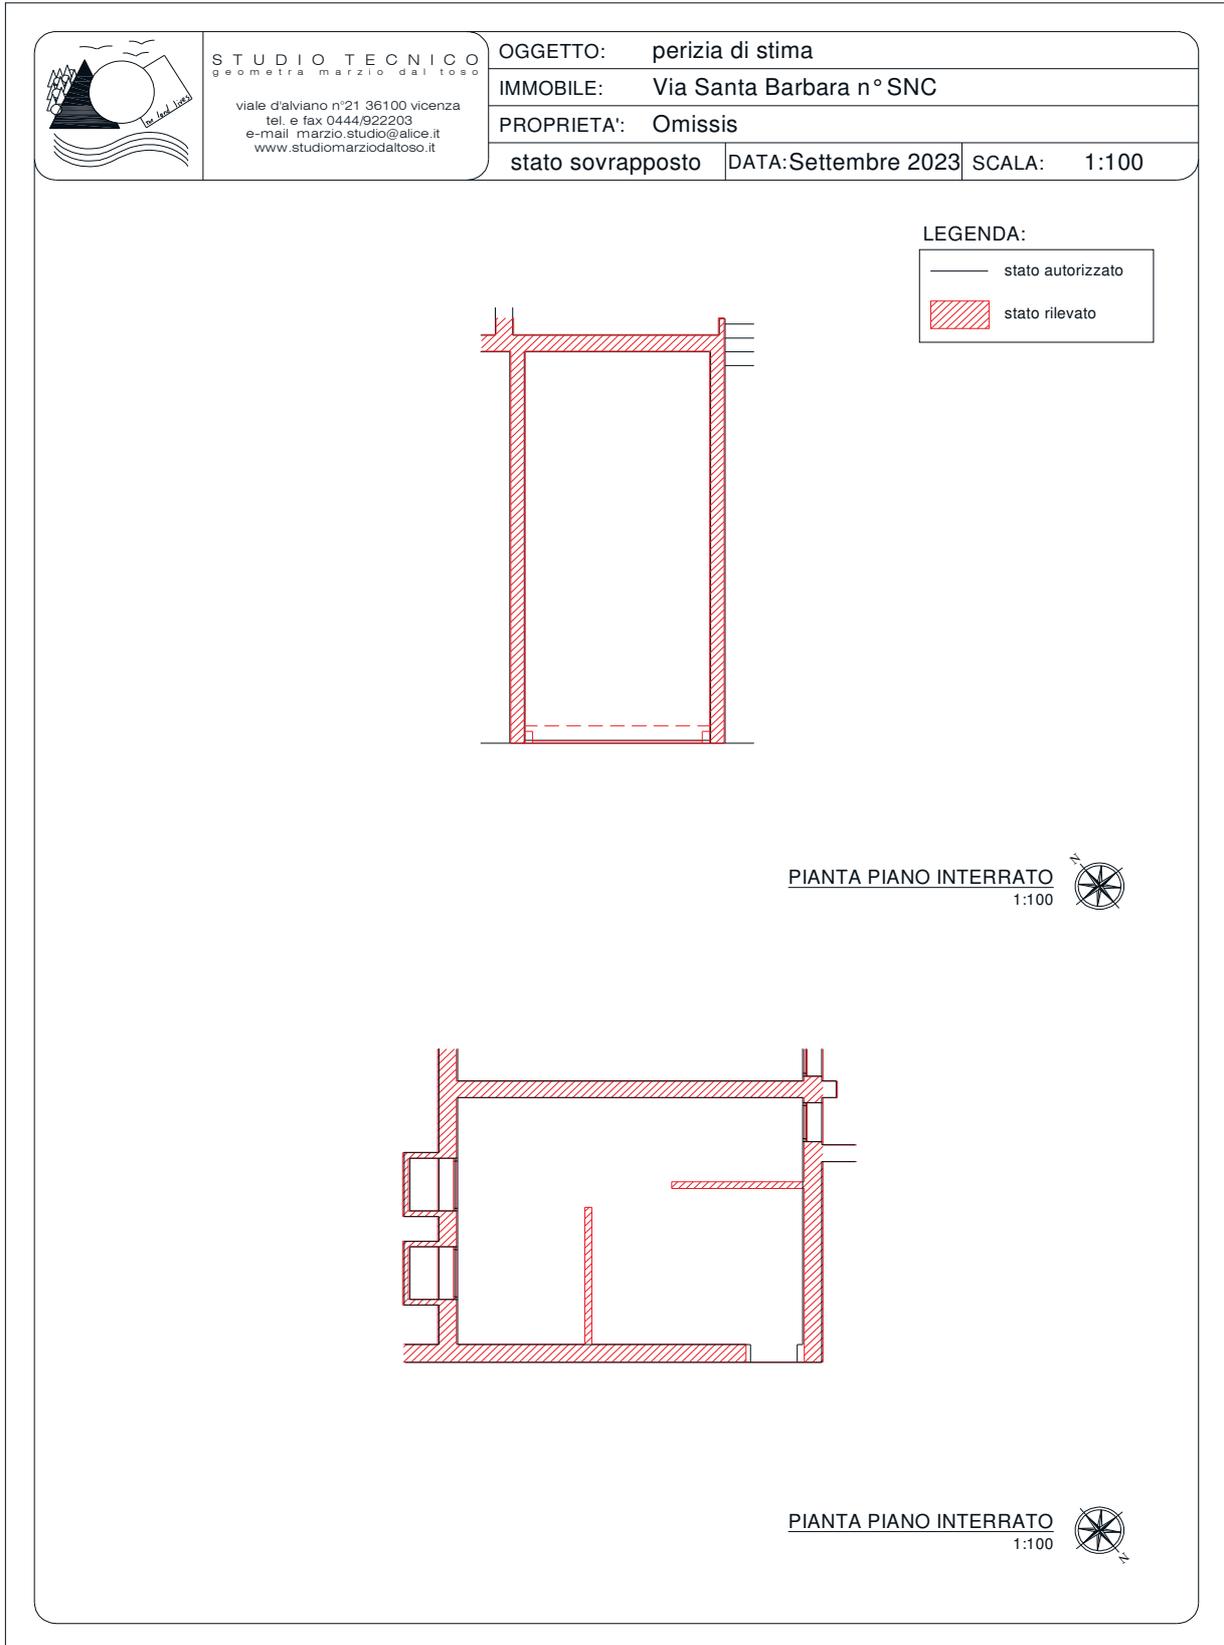
Nella sovrapposizione dello stato rilevato con l'ultimo progetto depositato si è tenuto conto della tolleranza del 2% applicata dall'Art. 34 DPR 380/2001 (*Comma 2 TER "Ai fini dell'applicazione del presente articolo, non si ha parziale difformità del titolo abilitativo in presenza di violazioni di altezza, distacchi, cubatura o superficie coperta che non eccedano per singola unità immobiliare il 2 per cento delle misure progettuali*).

è stata predisposta apposita planimetria di sovrapposizione tra stato rilevato e lo stato autorizzato con indicazione grafica delle difformità riscontrate.
