**TRIBUNALE DI MONZA**  
**quarta sezione civile**

Eredità Giacente Sig. Biancardi Marco R.G. n° 1972/2017

**RELAZIONE DEL C.T.U.**

#### Immobile in Cavenago di Brianza (MB), via Piave n° 31/B APPARTAMENTO BILOCALE – PR-S1

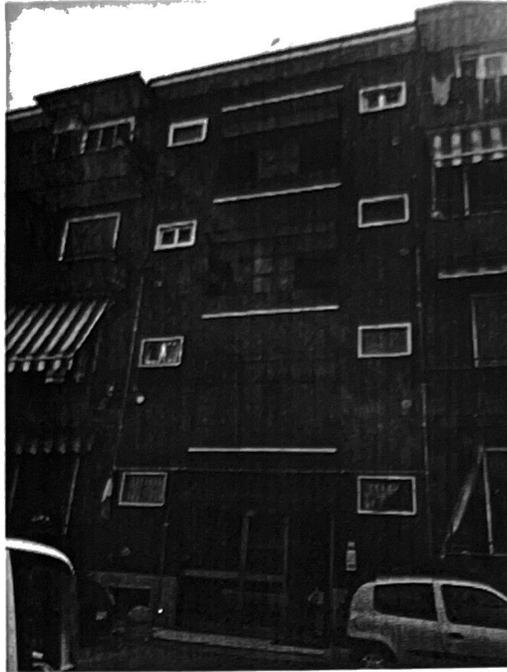
L'immobile sorge all'interno un condominio di una corte condivisa con un altro edificio antistante ed in fregio alla via Piave, ove risultano ubicate delle autorimesse e posti auto delimitati di pertinenza al compendio.

Il fabbricato si articola in quattro piani fuori terra ed un piano seminterrato destinato alle cantine di pertinenza delle unità immobiliari abitative ed è caratterizzato da una conformazione planimetrica regolare.

L'edificio è caratterizzato da una copertura a padiglione di tipo a falde con manto costituito da coppi in laterizio.

Le facciate esterne sono intonacate e tinteggiate di colore rosso magenta, serramenti sono in alluminio di colore bianco e dotati di inferriate di sicurezza in ferro anch' esse di colore bianco e avvolgibili in pvc di colore testa di moro.
