TRIBUNALE ORDINARIO di Chieti
SEZIONE ESECUZIONI IMMOBILIARI

RELAZIONE TECNICA
CONSULENZA TECNICA D'UFFICIO

L'immobile oggetto della presente Esecuzione Immobiliare è costituito dalla porzione di fabbricato ubicata nel Comune di Poggiofiorito, Via Orientale n° 7, nelle immediate vicinanze della sede comunale.

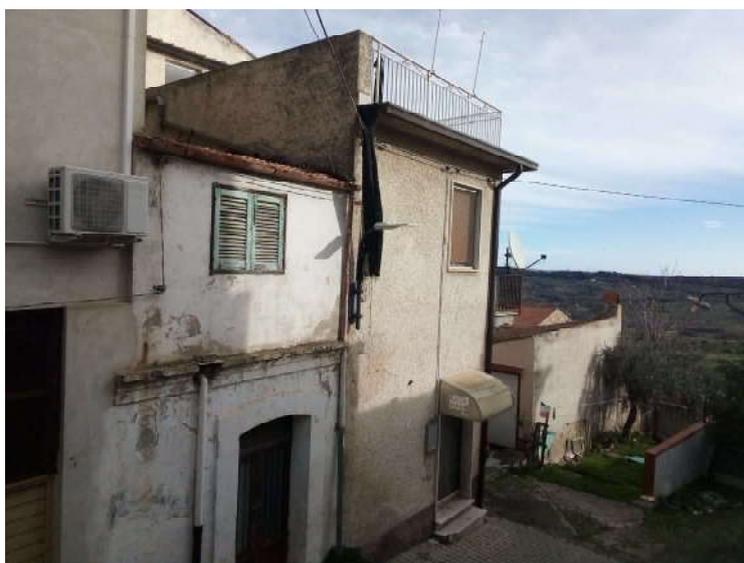
L'accesso avviene dalla strada pubblica denominata Vico Orientale, per il tramite di ingresso esclusivo, ubicato sul lato Sud, tramite porta blindata; l'apertura dello stesso è ad unica anta.

Foto 1: Ingresso alla porzione esecutata (Lato Sud)

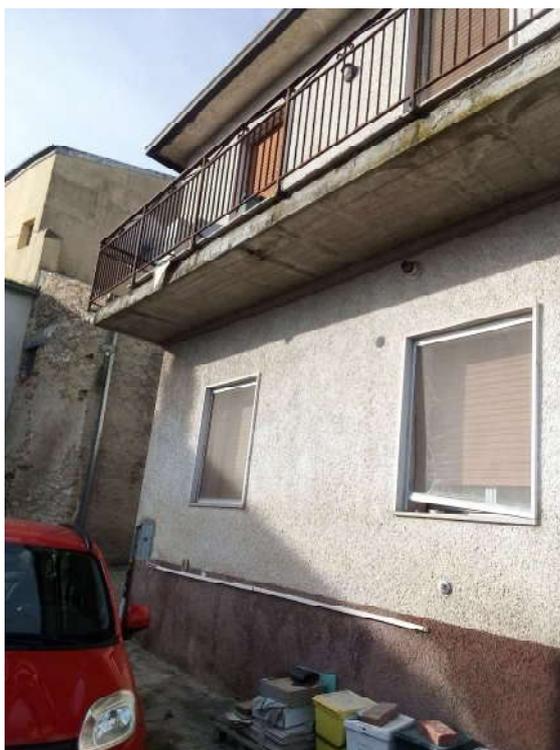
Il fabbricato ha struttura costituita da muri portanti in laterizi (mattoni e/o blocchi forati) con copertura parte piana a terrazzo e parte monofalda (in legno), costituito da solaio latero-cementizio.

Foto 2: Fianco porzione di fabbricato

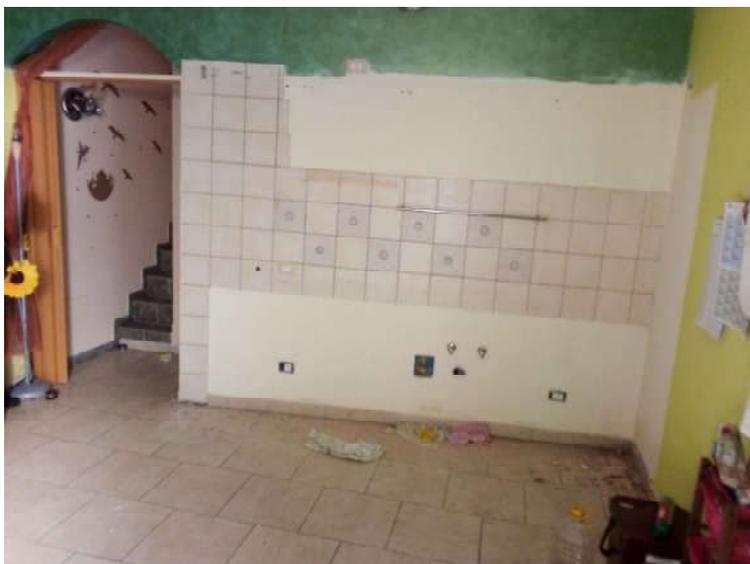
L'unità di che trattasi è in cattivo stato di manutenzione, non utilizzata, con evidenti segni di umidità da risalita nelle pareti e nella pavimentazione.

Foto 3: Particolare umidità da risalita al Piano Terra

Complessivamente l'immobile presenta evidenti segni di degrado, sia per il mancato utilizzo sia per presumibili infiltrazioni nelle murature esterne, molto evidenti internamente nella parte bassa, al di sopra dei battiscopa.

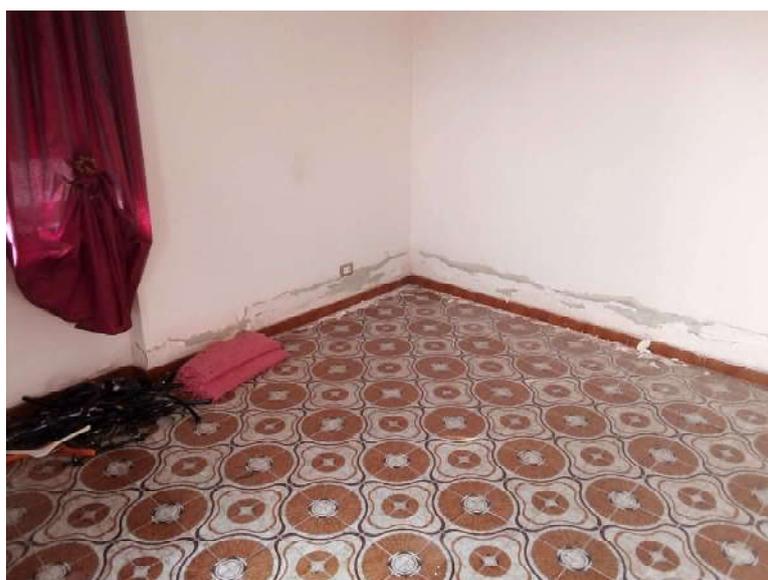
Foto 4: Particolare pareti umide al piano primo

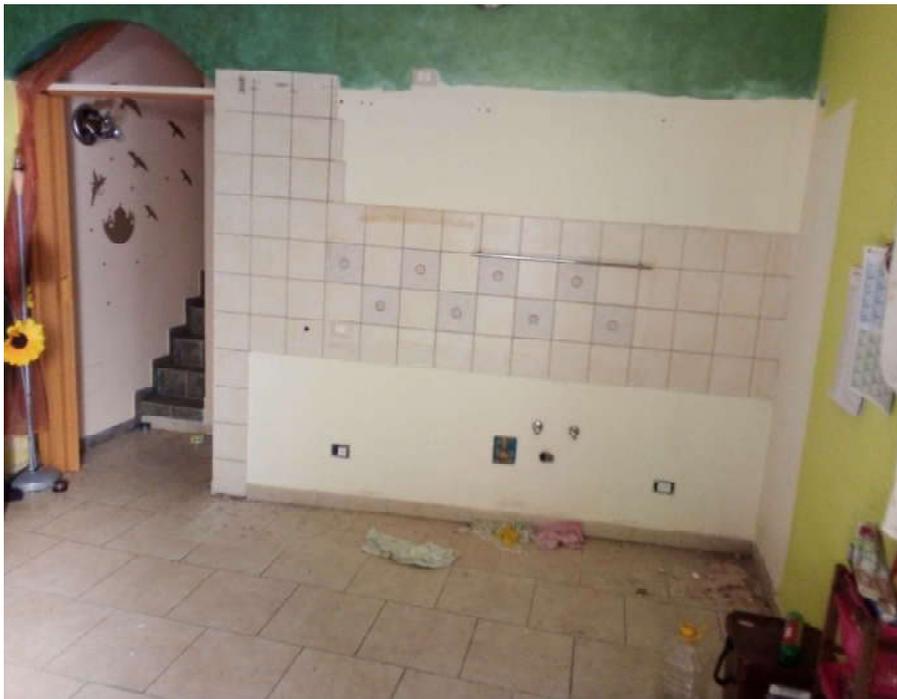
Foto 5: Particolare angolo cottura al piano terra

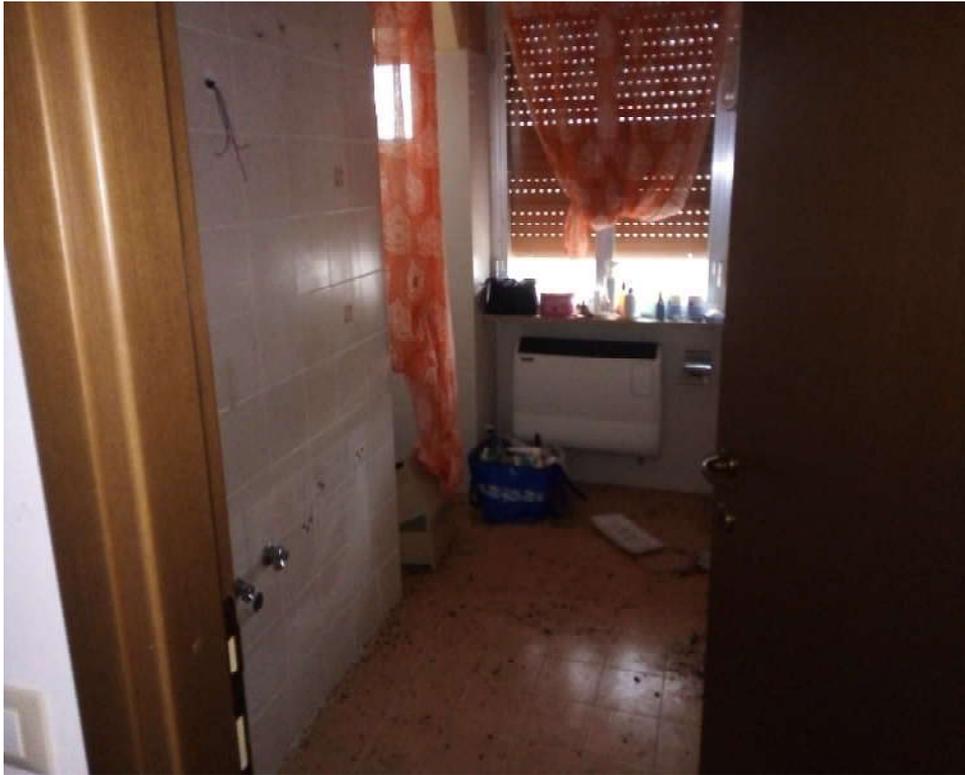
L'unità immobiliare è pavimentata con piastrelle di ceramica monocottura e/o simile; il bagno è rivestito con mattonelle del tipo in monocottura e/o simile ed è privo del water (poiché rimosso); gli infissi esterni sono in alluminio anodizzato con vetro semplice, completi di avvolgibili in plastica e zanzariere; le porte interne sono in legno e plastica; la muratura è intonacata e tinteggiata con vernice del tipo lavabile e/o simile.

Foto 6: Particolare interno del bagno

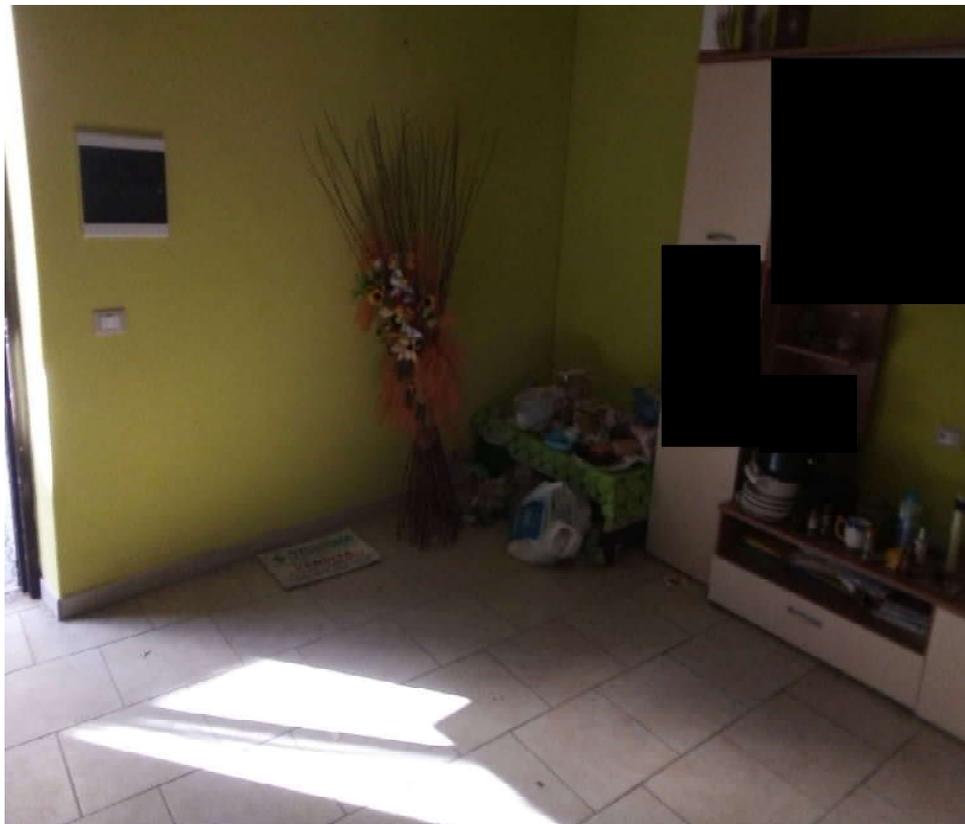
Foto 7: Particolare pavimento soggiorno

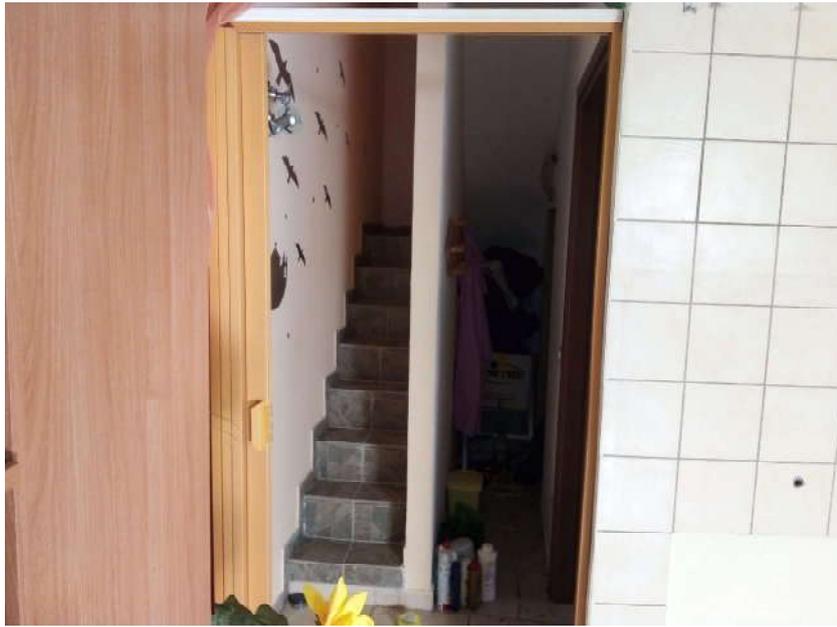
I tre piani sono collegati tra di loro esclusivamente con una angusta e ripida gradinata interna (larghezza cm.50 circa).

Foto 8: Gradinata di collegamento piano terra/1° piano

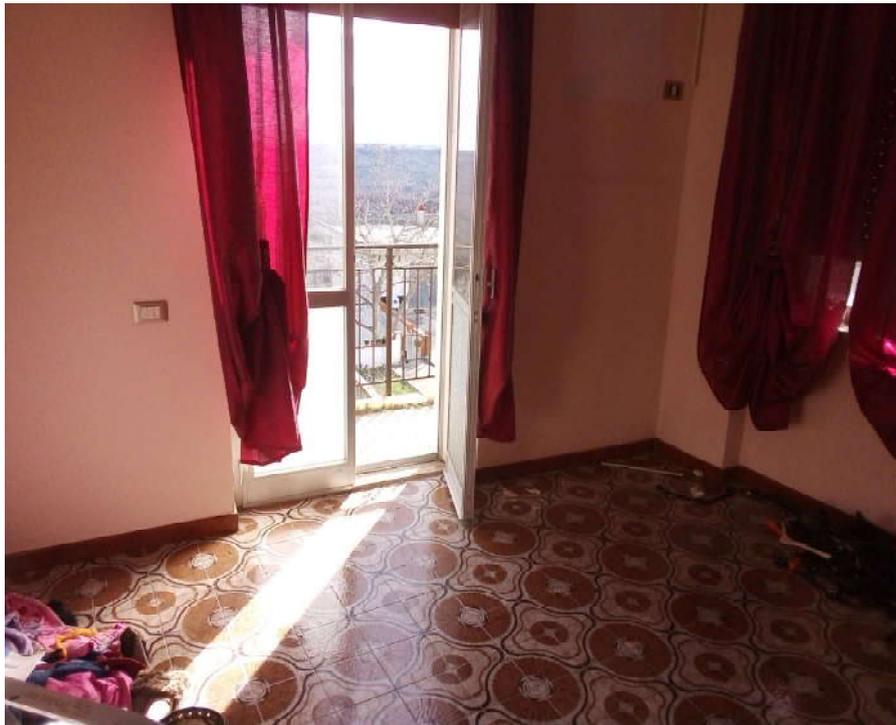
Foto 9: Particolare pavimento camere da letto

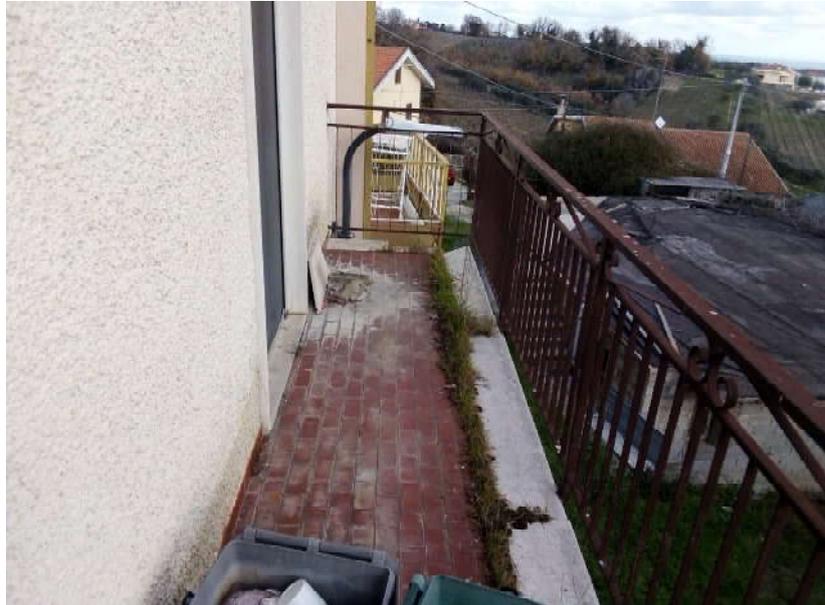
A servizio delle camere da letto del primo piano è presente un unico balcone, posto sul lato Est del fabbricato, con adeguato parapetto in profilati di ferro debitamente verniciati ed ampio terrazzo (lastrico di copertura) al piano secondo (sottotetto).

Foto 10: Balcone primo piano

Il predetto balcone del primo piano ed il terrazzo a livello del secondo piano presentano segni di degrado come evidenziato dalle precedenti foto.

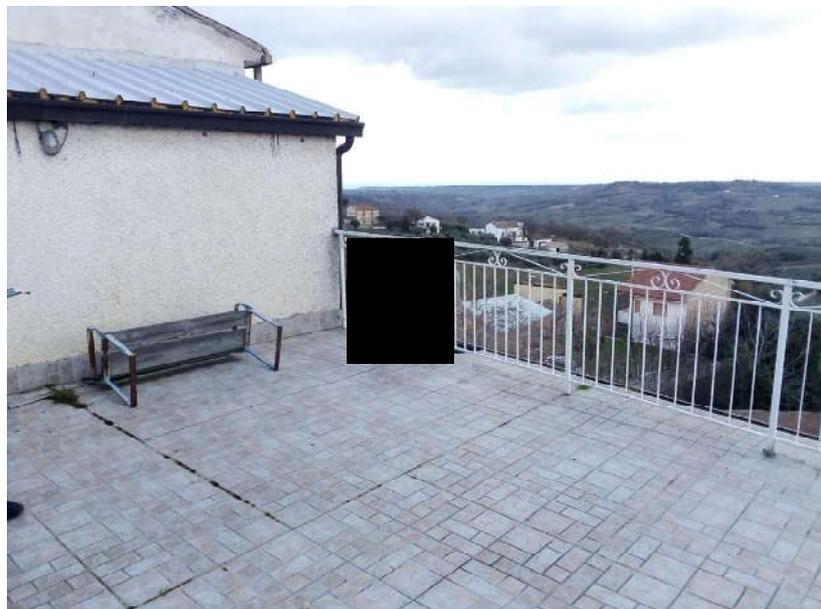
Foto 11: Terrazzo secondo piano

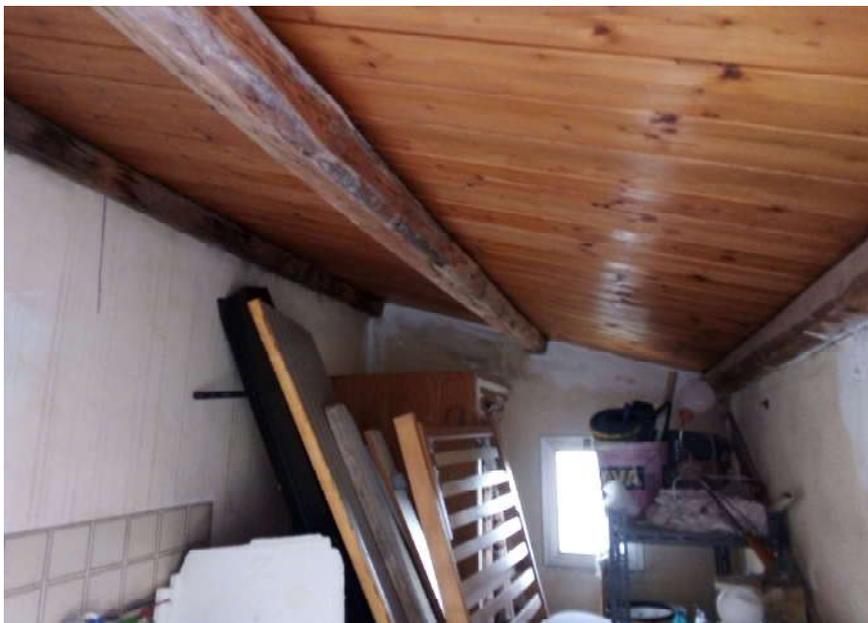
Per quanto concerne l'altezza interna del ripostiglio del secondo piano (sottotetto), pur inferiore alla minima di m 2,70 prevista dalla normativa vigente dal D.M. del Luglio 1975, è ammissibile poiché trattasi di vano accessorio con altezza media di m 2,25 (sottotrave) assentito come da permesso di costruire in sanatoria n° 1 in data 14/01/2010, ai sensi degli artt.36 e 37 del D.P.R. n° 380/2001 e ss.mm.ii.

Foto 12: Particolare ripostiglio sottotetto

La copertura del predetto ripostiglio è costituito da pannelli in lamiera grecata, con interposto strato di isolamento in poliuretano espanso, sul tavolato in legno abete come rappresentato nella sovrastante foto.

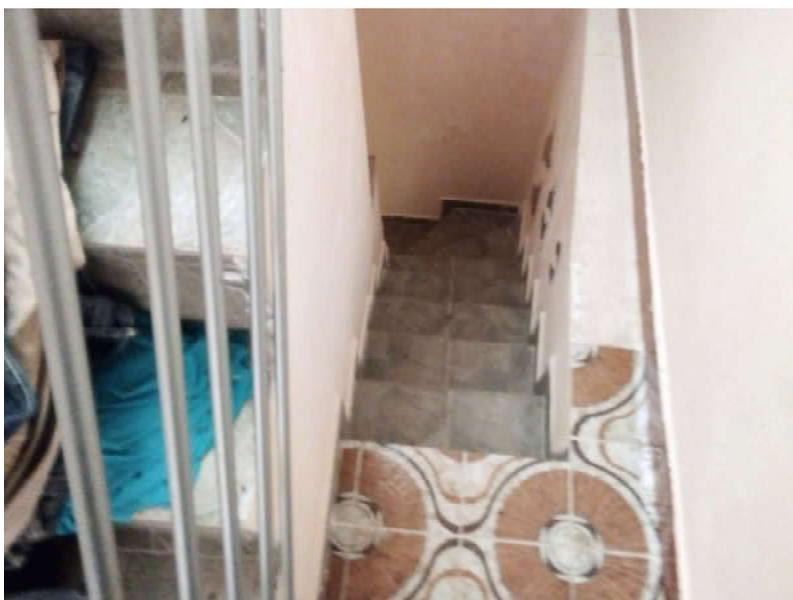
Foto 13: Gradinata collegamento piani terra e primo

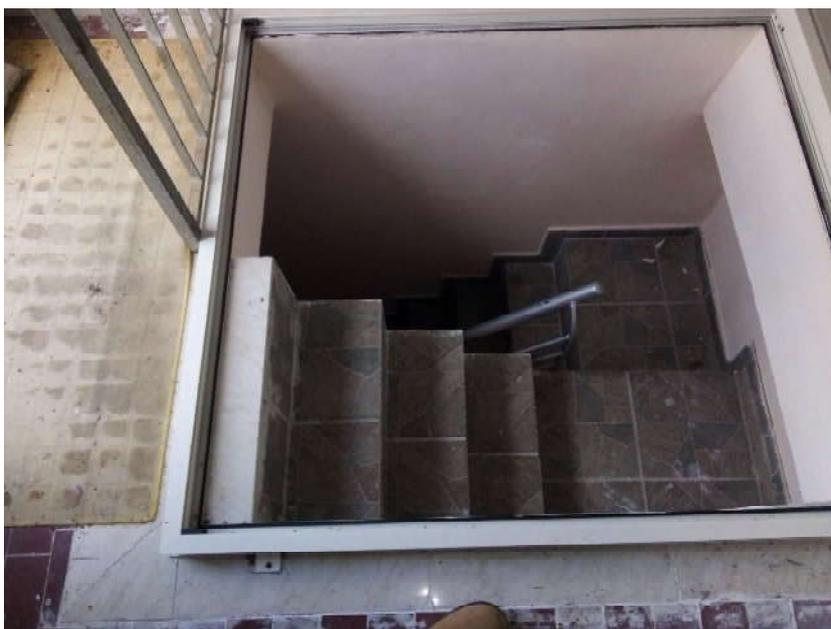
Foto 14: Gradinata di collegamento piani primo e secondo
