CAPITOLO A

A.1 CENNI SULLE ESPROPRIAZIONI

A.2 IDENTIFICAZIONE DEI BENI PIGNORATI

A.2.1) APPARTAMENTO IN ACI CATENA VIA FINOCCHIARI n. 17 PIANO 2°

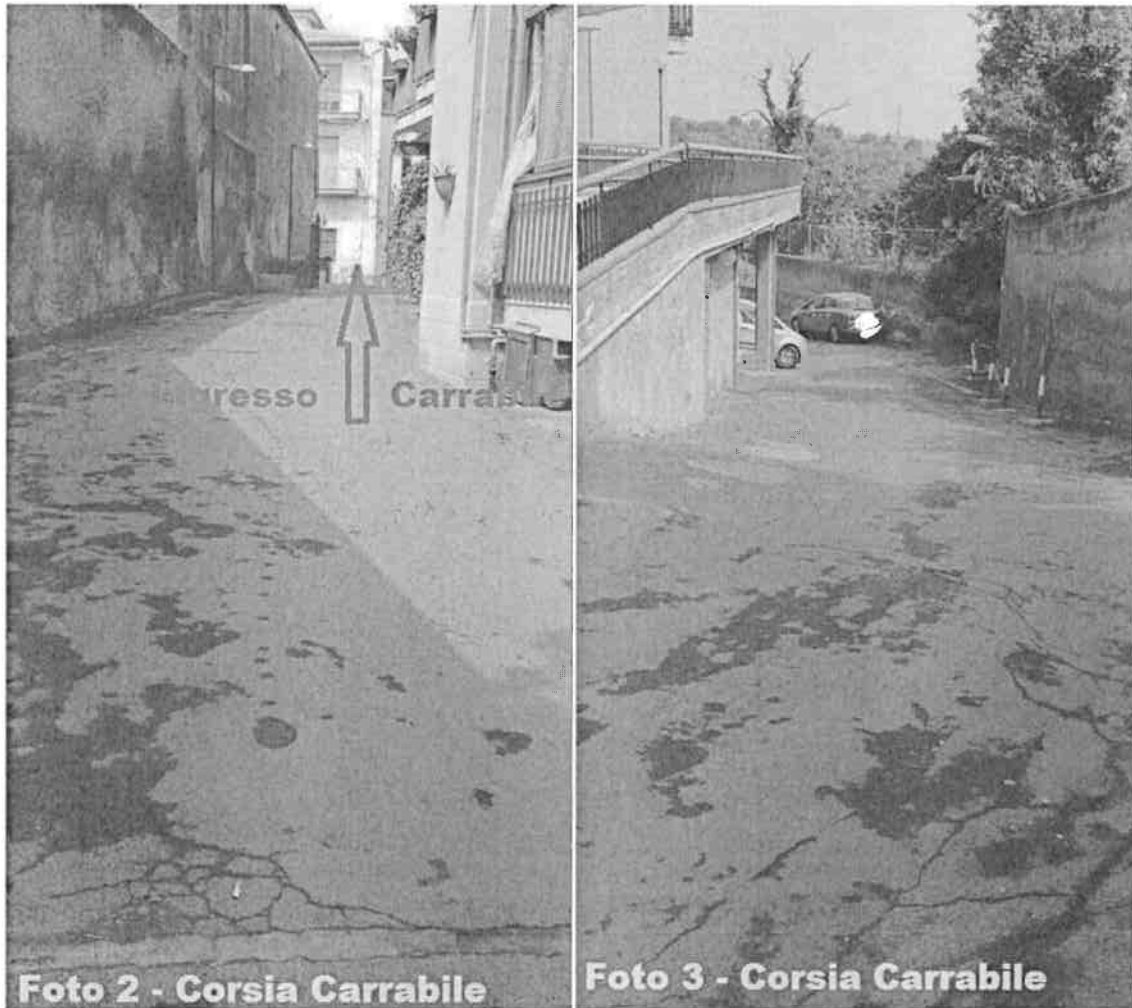
Foto 2

Oltrepassato l'accesso pedonale, percorrendo per circa ml 160 la corsia carrabile, posta all'interno del complesso edilizio (Foto 2,3,4,5)

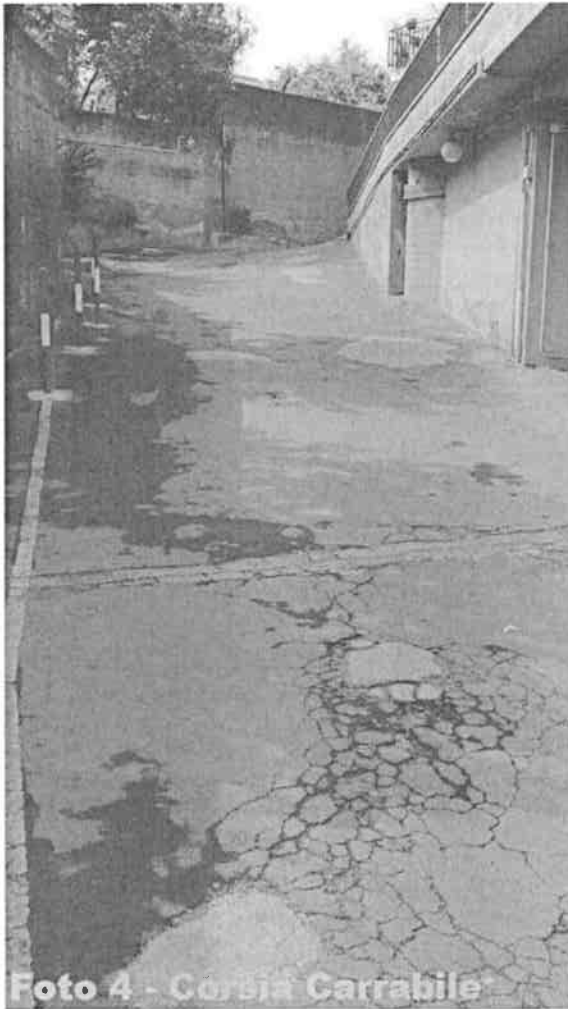
Foto 4 - Corsia Carrabile

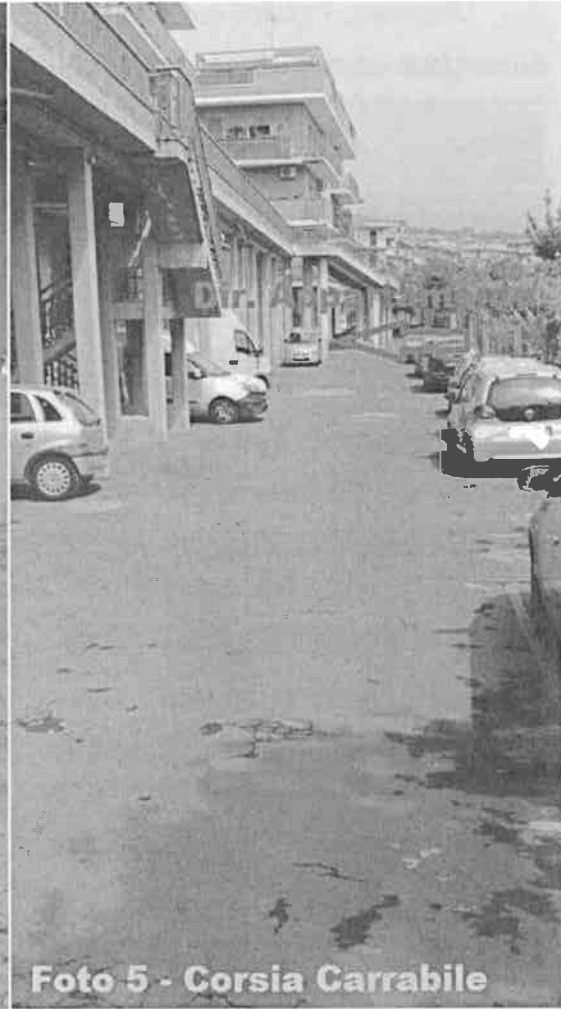
Foto 5 - Corsia Carrabile

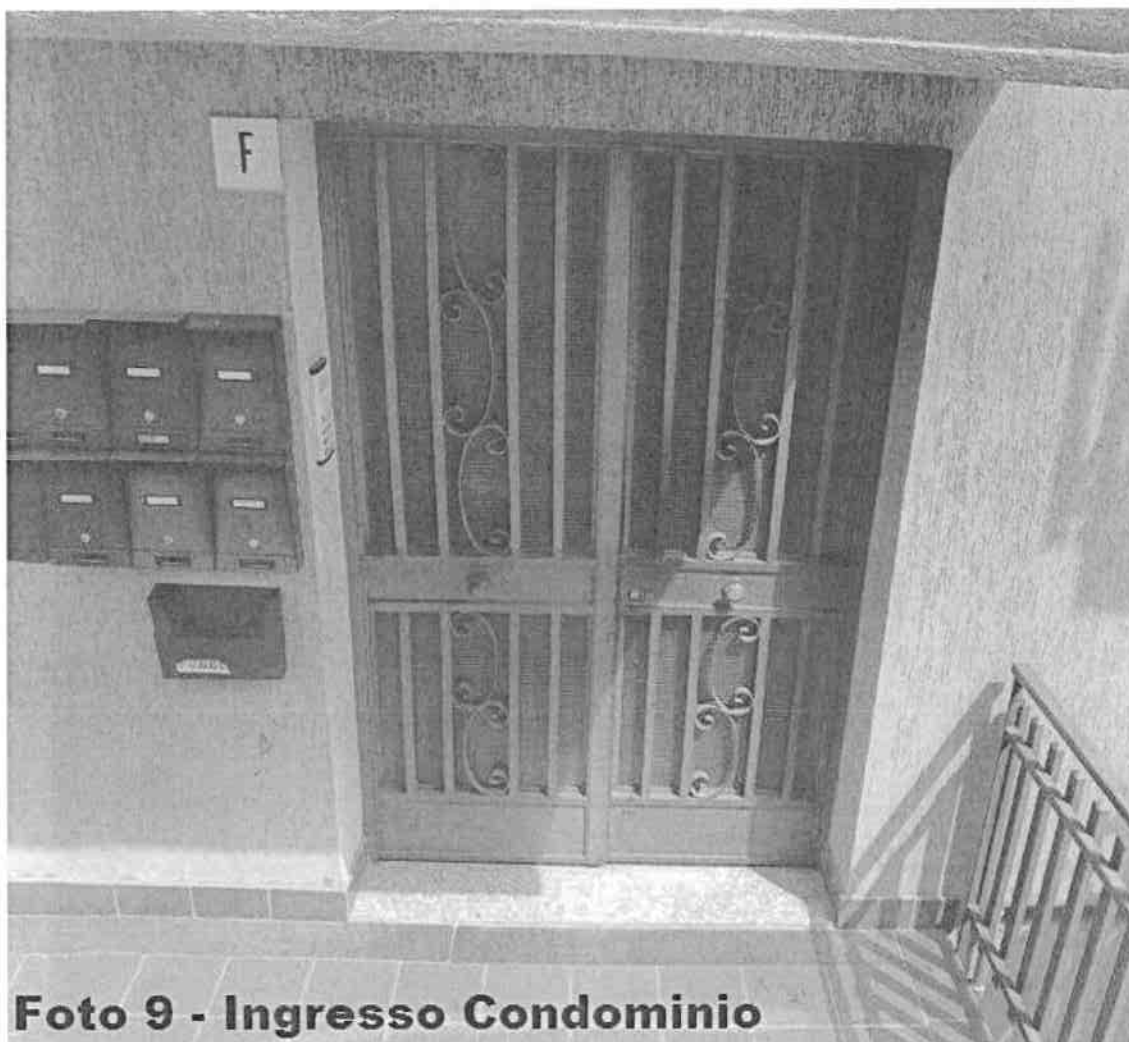
Raggiunto il pianerottolo della scala esterna, si perviene all'ingresso della Palazzina, custodito da un portoncino in ferro, identificato con la lettera " F " (Foto 9) .

Foto 9 - Ingresso Condominio

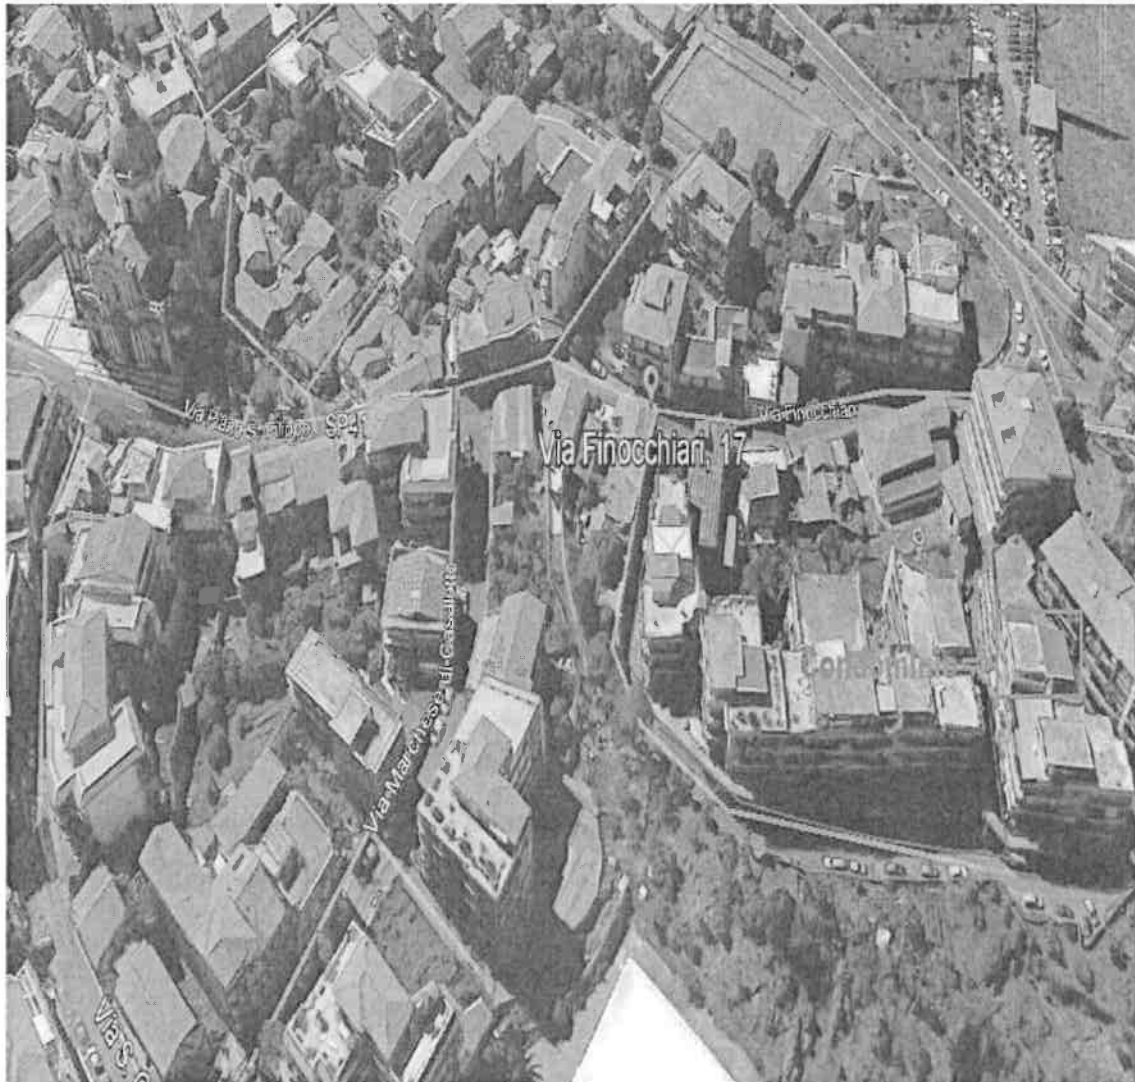
Immagine 2

Si riporta di seguito l'Immagine 2 con l'indicazione del percorso per raggiungere l'ingresso del Condominio

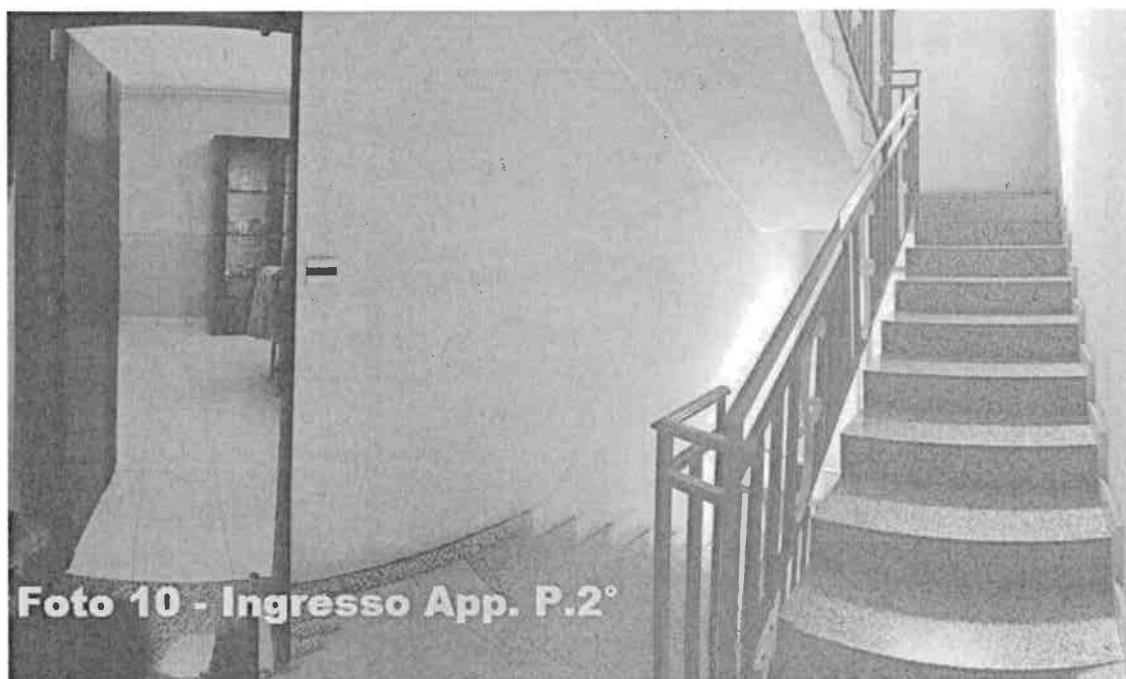
Foto 10

- **Vano 1** : ad esso si accede direttamente dal pianerottolo del vano scala (Foto 10).

Il detto vano è direttamente comunicante con il vano Corridoio e con il Ballatoio lato Est . Nel suo insieme confina

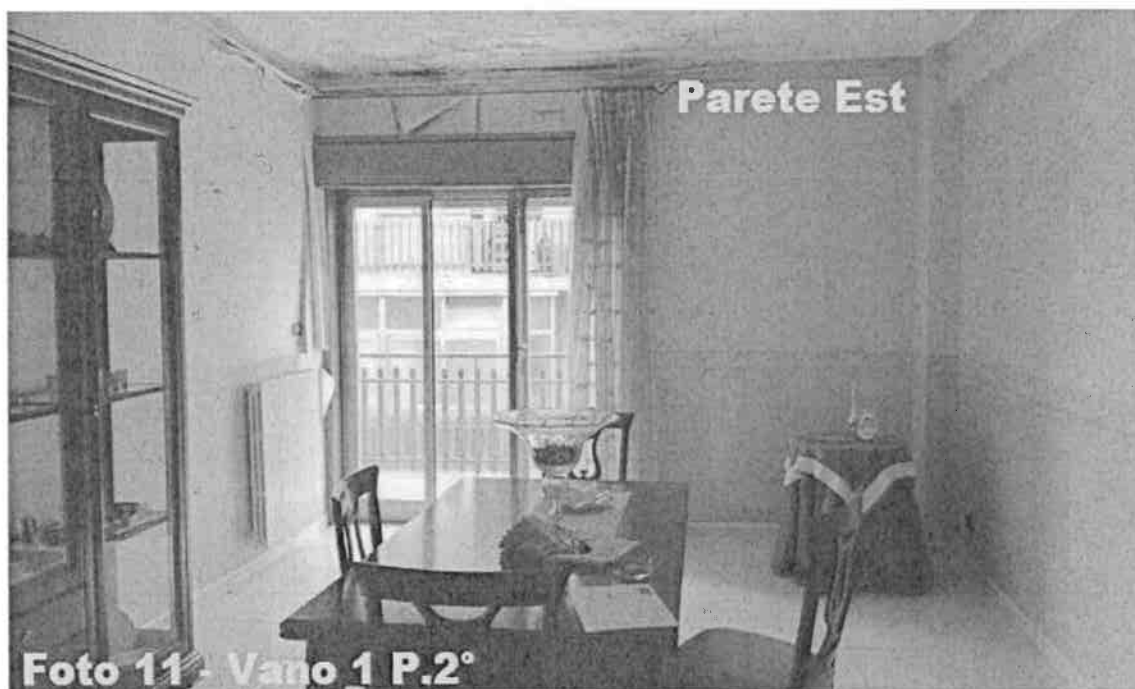
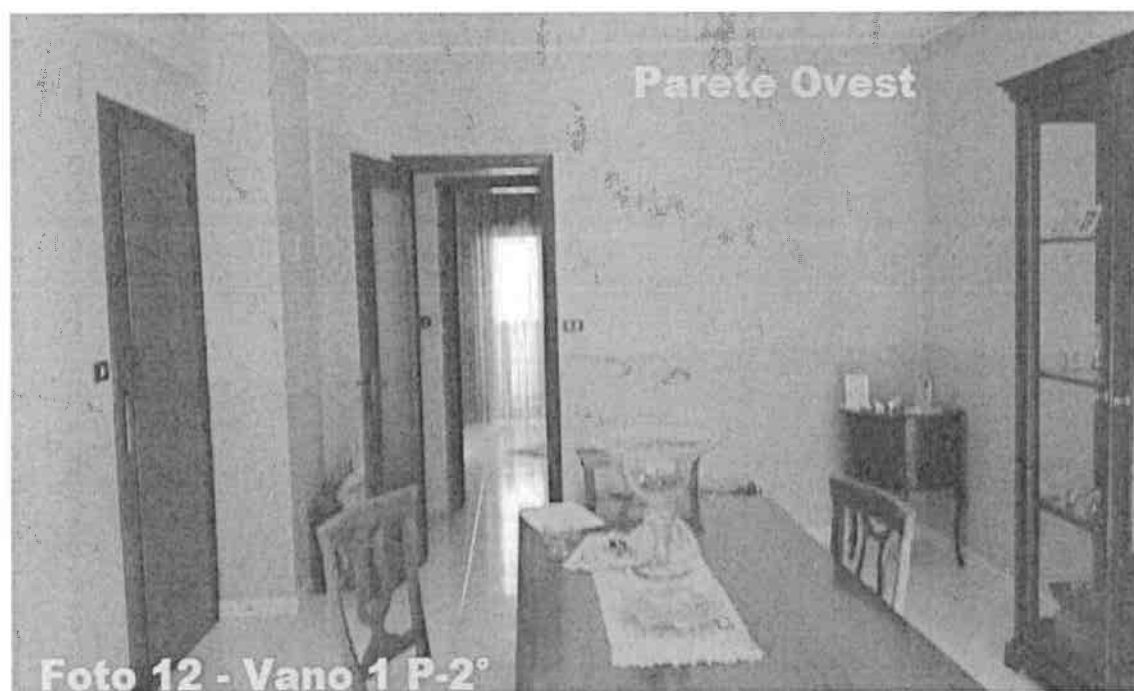
Foto 11,12

E' corredato da impianto elettrico ed impianto di riscaldamento; il pavimento è realizzato con maioliche smaltate e annesso battiscopa; le pareti sono rivestite con carta da parato e fasce decorative in carta poste in sommità e ad altezza di circa ml .1,00 dal pavimento ; il solaio è intonacato e tinteggiato; ha superficie utile di circa mq 26,70 (Foto 11,12,13,14,15)

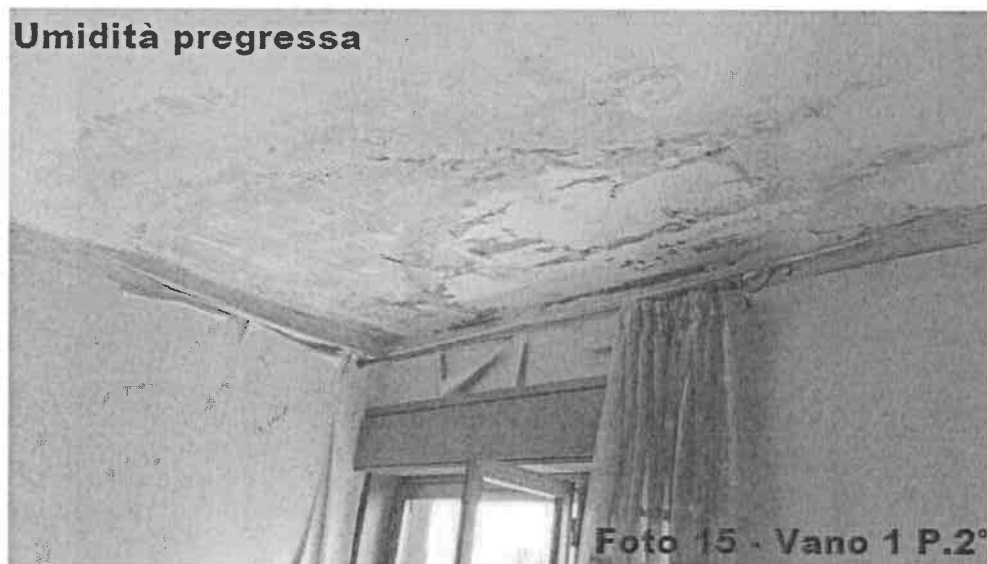
Foto 15

Si precisa inoltre che nel solaio di copertura del detto vano, in corrispondenza dell'angolo Nord-Est, si è riscontrata una vistosa macchia di umidità, allo stato pregressa, a causa di una perdita d'acqua, già riparata, proveniente dal piano sovrastante di proprietà dello stesso esecutato (Foto 15)

- L'appartamento al Piano Secondo è in buono stato di manutenzione e conservazione, salvo il Vano 1 nel quale dovranno eseguirsi lavori di manutenzione straordinaria (Svellimento e ricollocazione di carta da parato, tinteggiatura del solaio) per effetto di infiltrazione d'acqua, pregressa, proveniente dal Piano Terzo, stessa Ditta

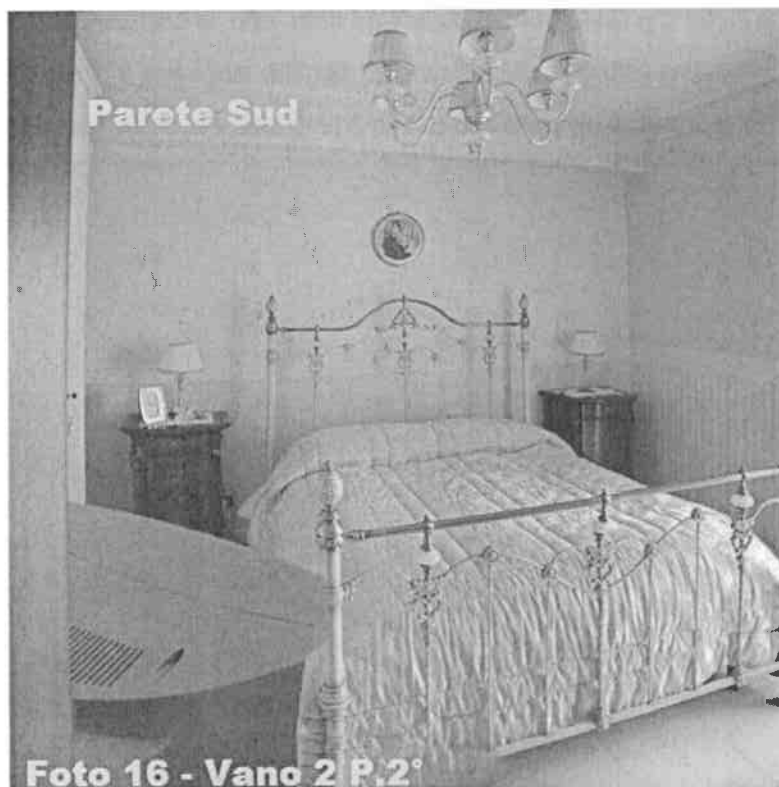
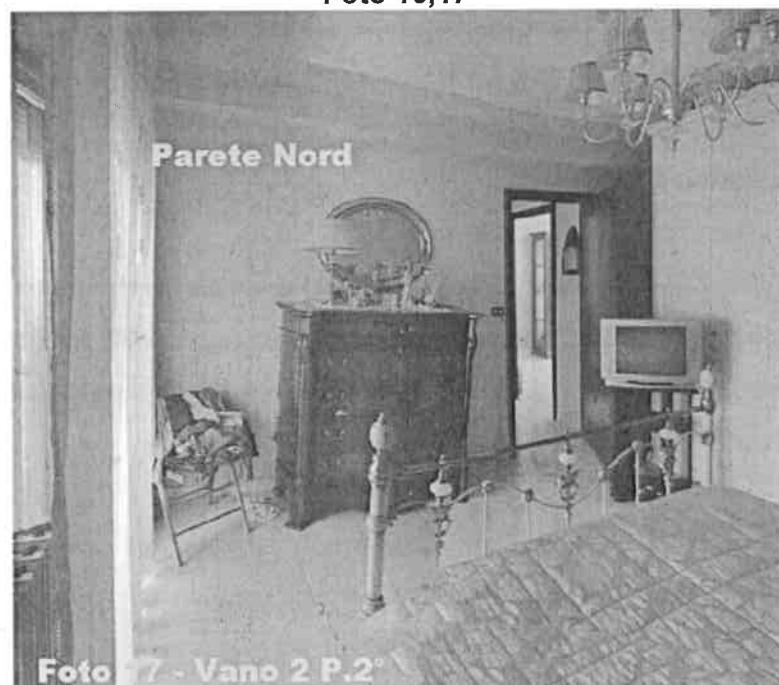
Foto 16,17

- **Vano 2** : ad esso si accede direttamente dal Vano Corridoio . E' direttamente comunicante con il vano Corridoio e con il Ballatoio lato Ovest . Nel suo insieme confina
 - Nord con Vano 3, Vano Corridoio e in parte con Vano 1
 - Sud con Altra Ditta stesso Condominio
 - Est con Vano Scala
 - Ovest con Ballatoio lato OvestE' corredato da impianto elettrico ed impianto di riscaldamento; il pavimento è realizzato con maioliche smaltate e annesso battiscopa; le pareti sono rivestite con carta da parato e fasce decorative in carta ; il solaio è intonacato e tinteggiato; ha superficie utile di circa mq 15,40 (Foto 16,17,18,19)

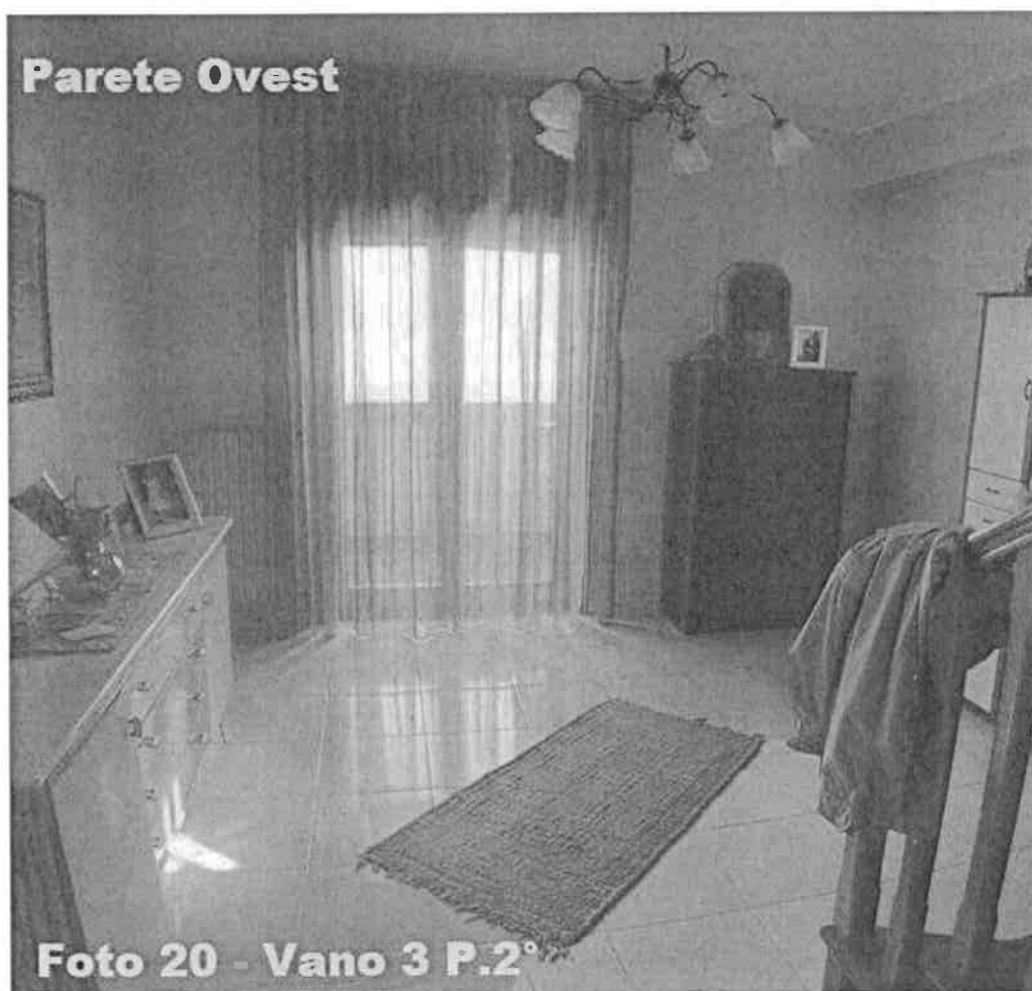
Foto 20

E' corredato da impianto elettrico ed impianto di riscaldamento; il pavimento è realizzato con maioliche smaltate e annesso battiscopa; le pareti sono rivestite con carta da parato ; il solaio è intonacato e tinteggiato; ha superficie utile di circa mq 13,50 (Foto 20,21,22,23)

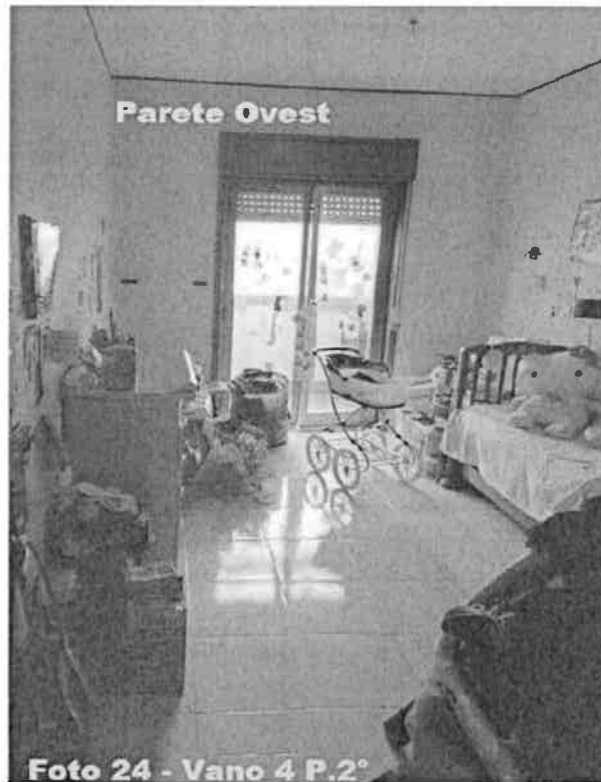
Foto 24,25

E' corredato da impianto elettrico ed impianto di riscaldamento; il pavimento è realizzato con maioliche smaltate e annesso battiscopa; le pareti sono rivestite con carta da parato e fasce decorative in carta ; il solaio è intonacato e tinteggiato; ha superficie utile di circa mq 12,40 (Foto 24,25)

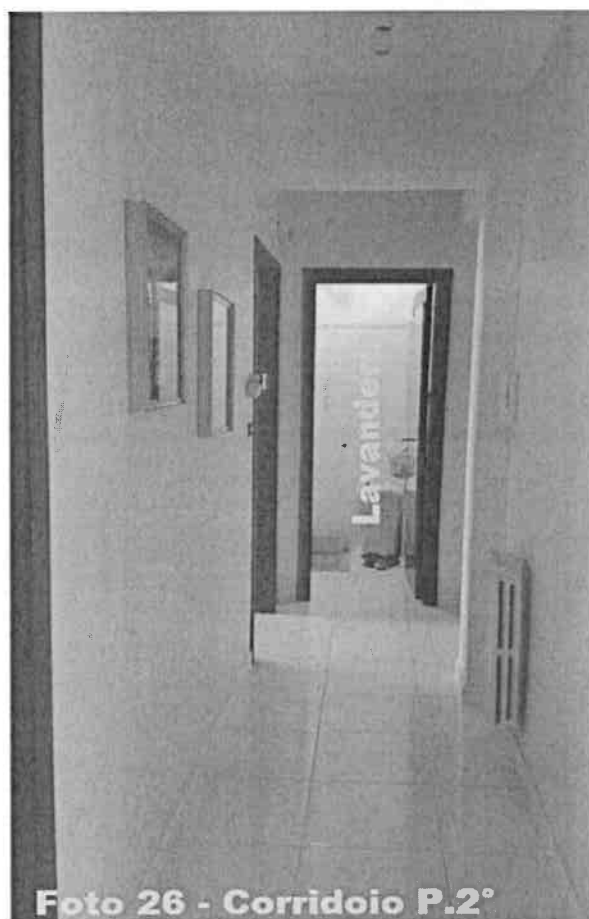
Foto 26

E' corredato da impianto elettrico ed impianto di riscaldamento; il pavimento è realizzato con maioliche smaltate e annesso battiscopa; le pareti sono intonacate e tinteggiate, come il solaio; ha superficie utile di circa mq 5,20 (Foto 26,27)

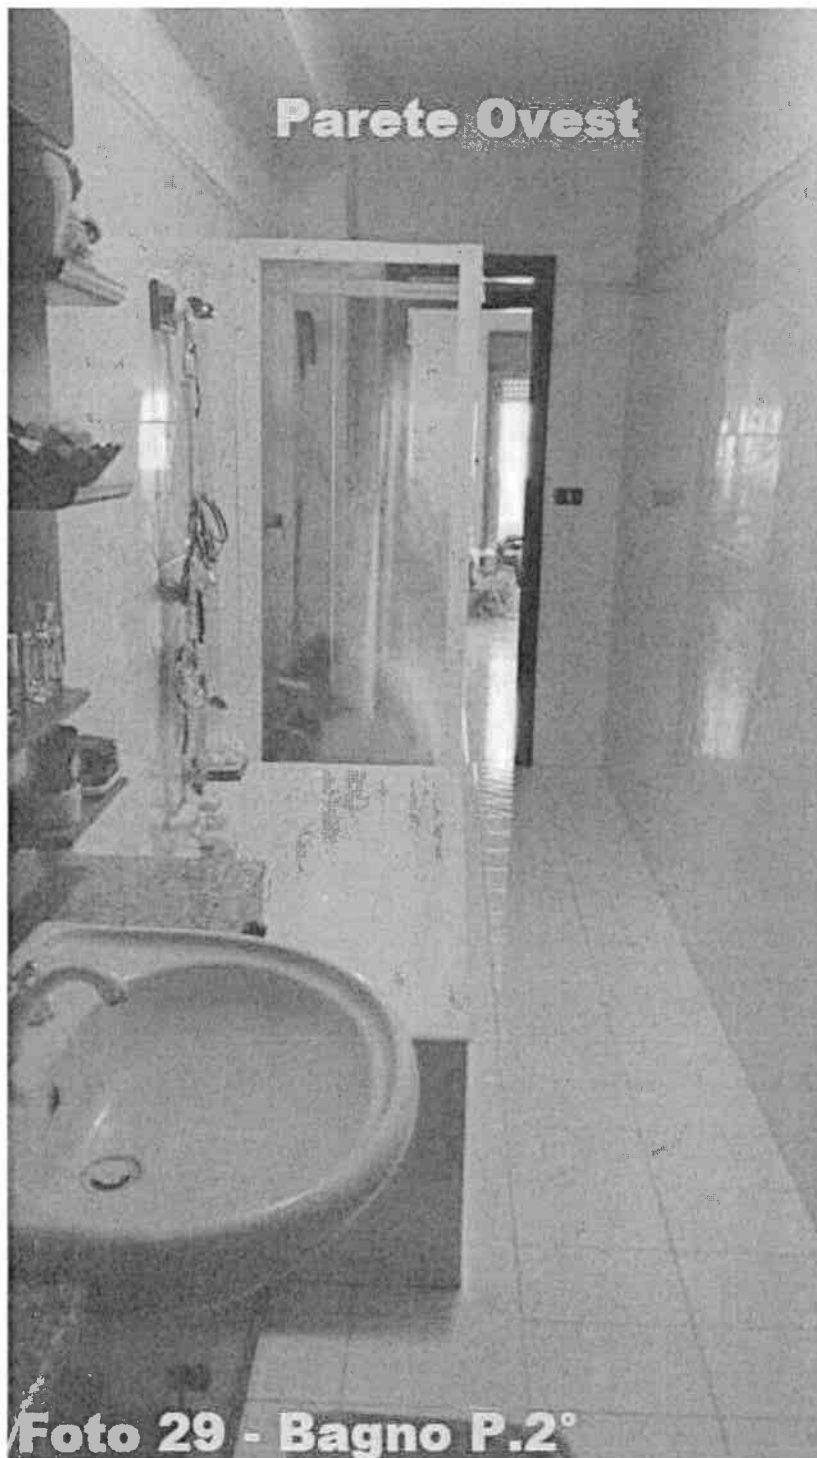
Foto 29

E' corredato da impianto idrico, elettrico e da impianto di riscaldamento; il pavimento è realizzato con piastrelle in monocottura 20 x 30 del tipo lucido perlato; le pareti, per una altezza $h = 2,00$, sono rivestite con piastrelle smaltate; la restante parte delle pareti, come il soffitto, sono intonacate e tinteggiate . Il servizio è corredato da vaso, bidet, lavabo, vasca e doccia ; ha superficie utile di circa mq 10,40 (Foto 28,29,30,31)

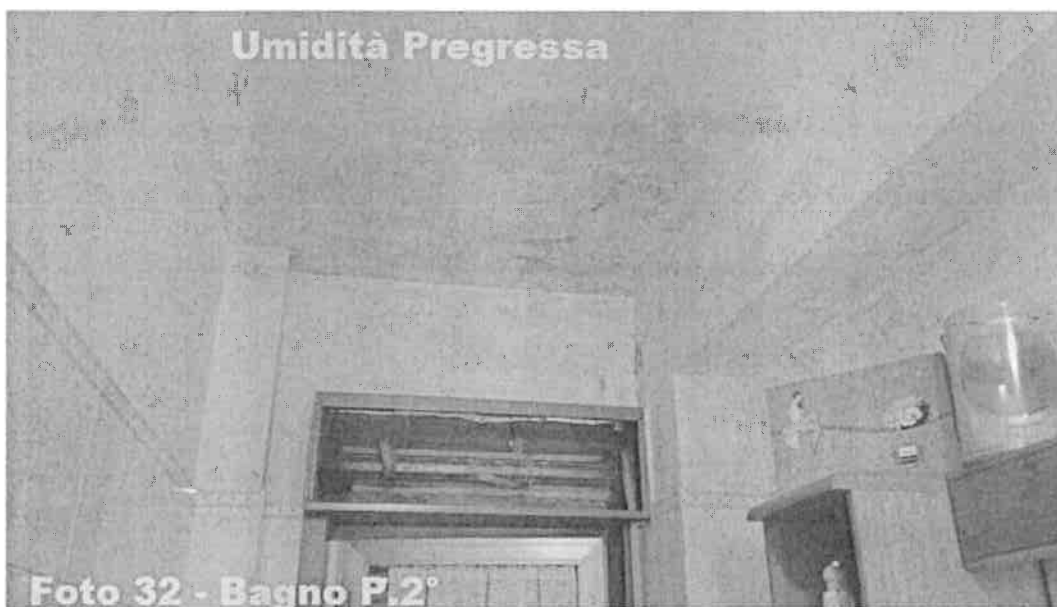
Foto 32 - Bagno P.2°

Si precisa inoltre che nel solaio di copertura del detto vano, in corrispondenza del fronte Est, si è riscontrata una vistosa macchia di umidità, allo stato pregressa, a causa di una perdita d'acqua, già riparata, proveniente dal piano sovrastante di proprietà dello stesso esecutato (Foto 32)

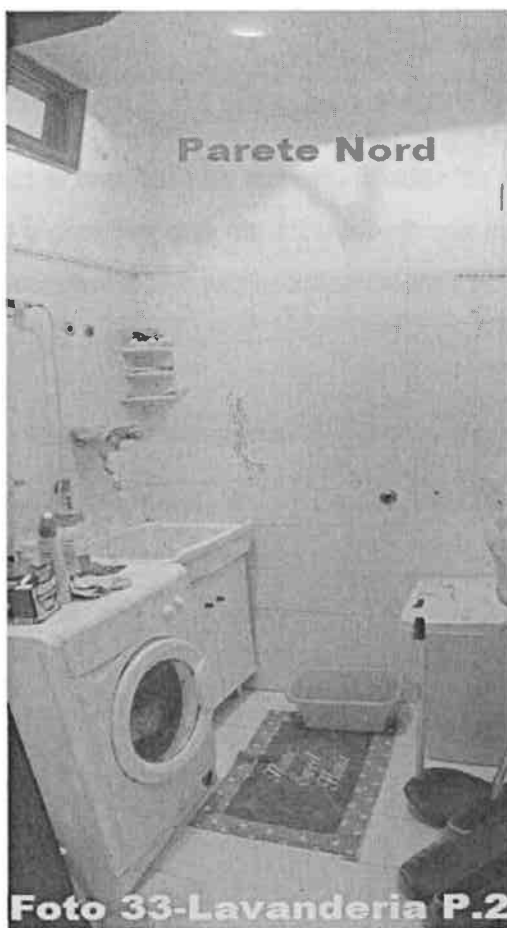
Foto 33

E' corredata da impianto elettrico ma è priva di impianto di riscaldamento; il pavimento è realizzato con piastrelle in monocottura 20 x 30 del tipo lucido perlato; le pareti, per una altezza $h = 2,00$, sono rivestite con piastrelle smaltate; la restante parte delle pareti, come il soffitto, sono intonacate e tinteggiate . Il sevizio è corredata da buttatoio ; ha superficie utile di circa mq 3,40 (Foto 33)

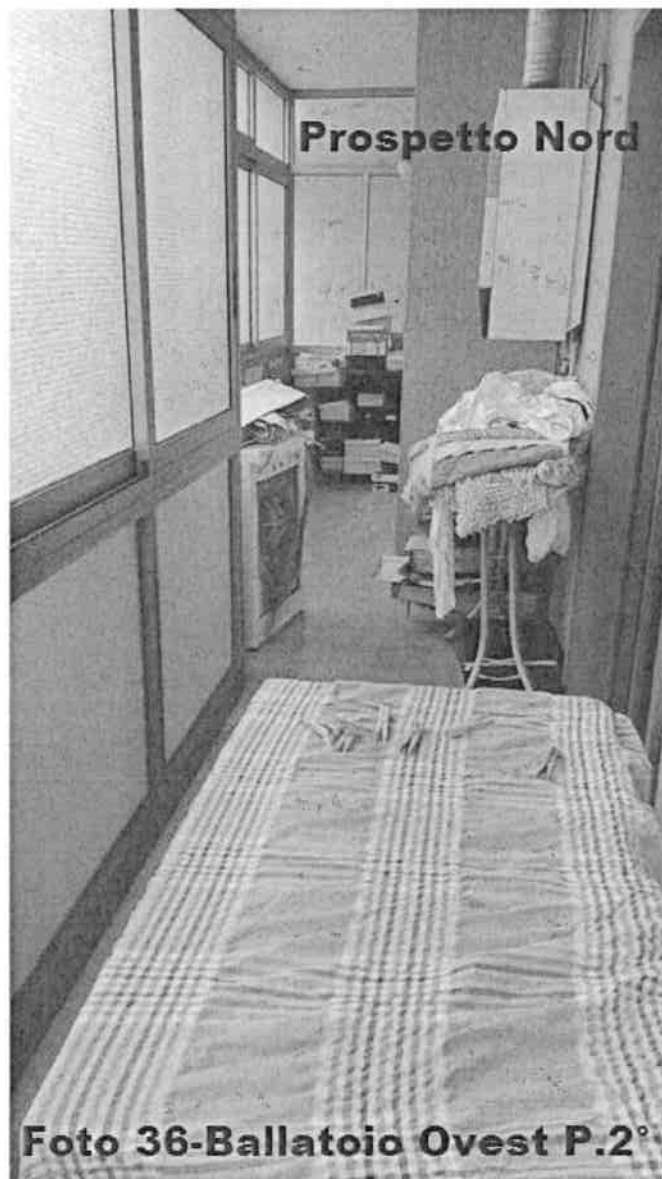
Foto 36

- **Ballatoio Ovest** : ad esso si può accedere dal Vano 2, dal Vano 3 e dal Vano 4 ; ha una superficie netta di circa mq 17,00; il pavimento, in gres porcellanato, è realizzato con piastrelle 7,5 x 15; è protetto su due lati da ringhiera in ferro, accostata alla quale, è stata realizzata, per l'intero balcone, una veranda in alluminio anodizzato ; dal detto ballatoio, si ha l'affaccio su area condominiale (Foto 36,37)

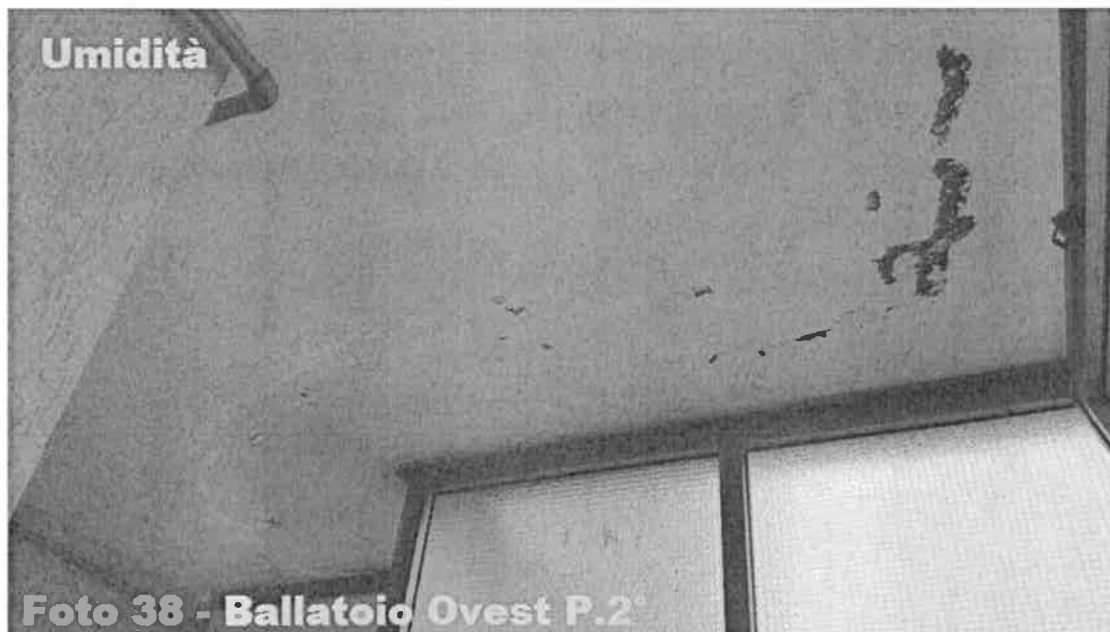
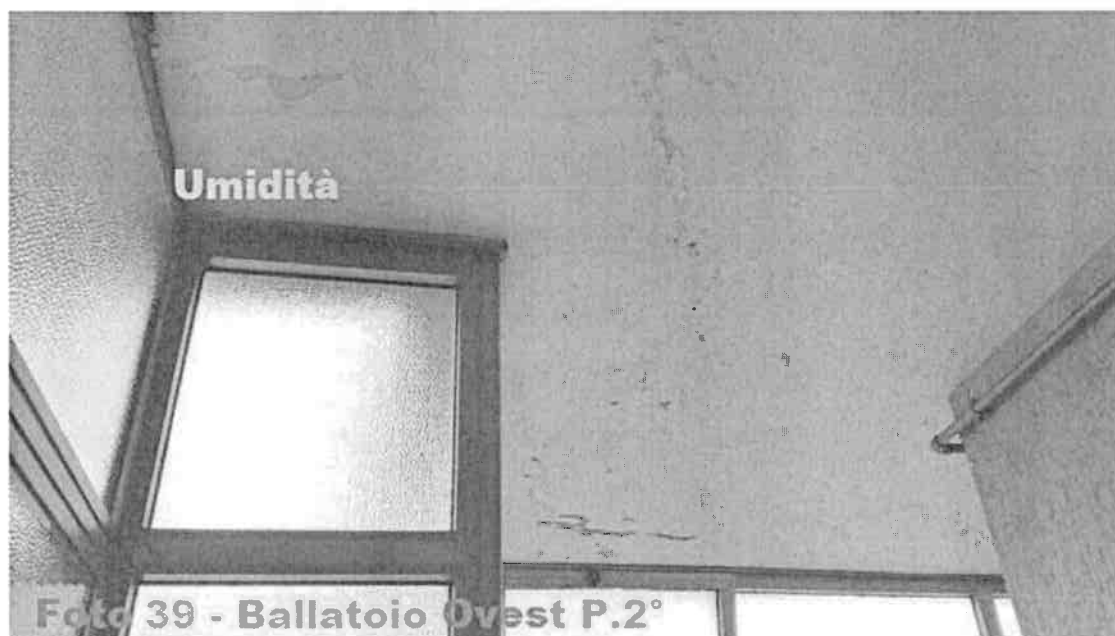
Foto 38-39

Si precisa inoltre che nell'intradosso del solaio di copertura del detto Ballatoio, sono evidenti vistose macchie di umidità, causate da infiltrazioni d'acqua provenienti dal piano di calpestio della sovrastante terrazza, la quale risulta essere in ditta allo stesso Esecutato (Foto 38,39)

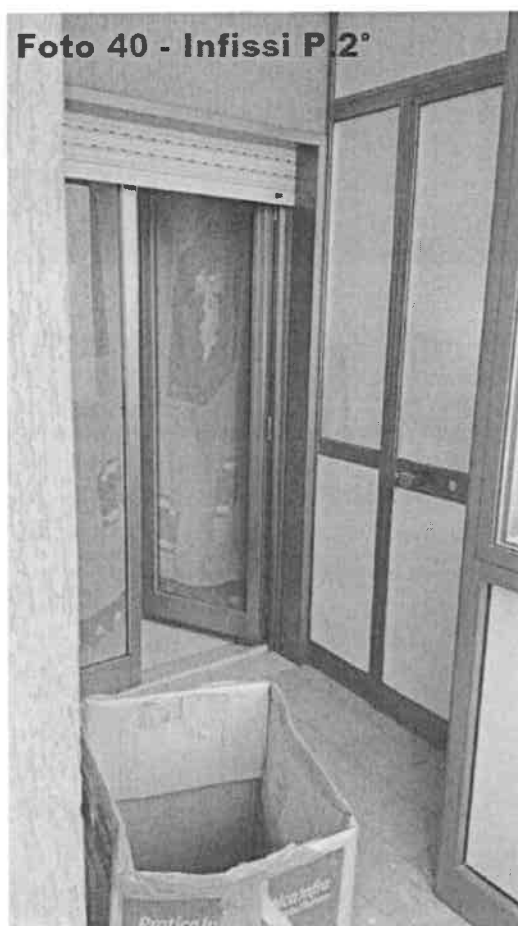
Foto 40

- sono da considerarsi in uno stato di normale manutenzione e conservazione, fatto eccezione per le aree soggette ad infiltrazioni d'acqua già pregresse (Vano 1 e Bagno)
- le porte interne sono da considerarsi in uno stato di normale manutenzione e conservazione, realizzate in tamburato ed alcune specchiate
- gli infissi esterni sono da considerarsi in uno stato di normale manutenzione e conservazione, realizzate in alluminio anodizzato (Foto 40)
- gli infissi esterni sono privi di vetro-camera (Foto 40)
- gli avvolgibili sono in plastica (Foto 40)

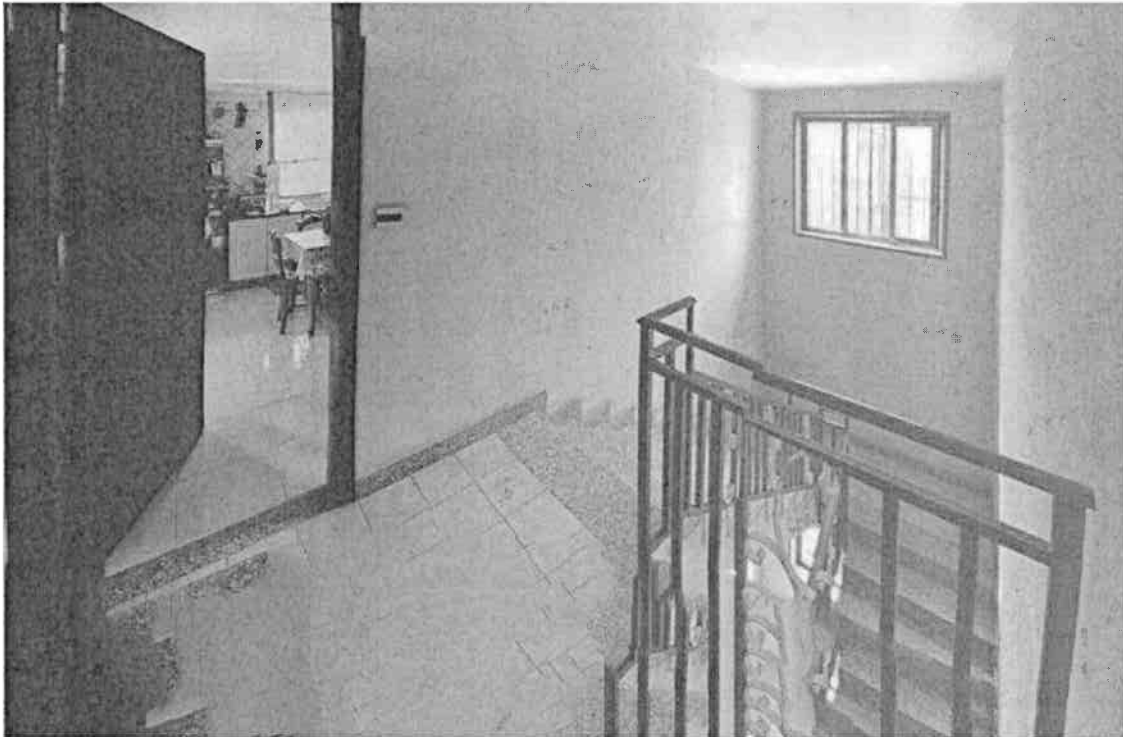
Foto 41

- sia attraverso rampe di scale condominiali (Foto 41),

Se si intende pervenire all'appartamento attraverso le rampe di scale Condominiali, giunti al pianerottolo del Piano Terzo, l'appartamento risulta posizionato sul lato destro nel senso di percorrenza delle dette scale (Foto 41)

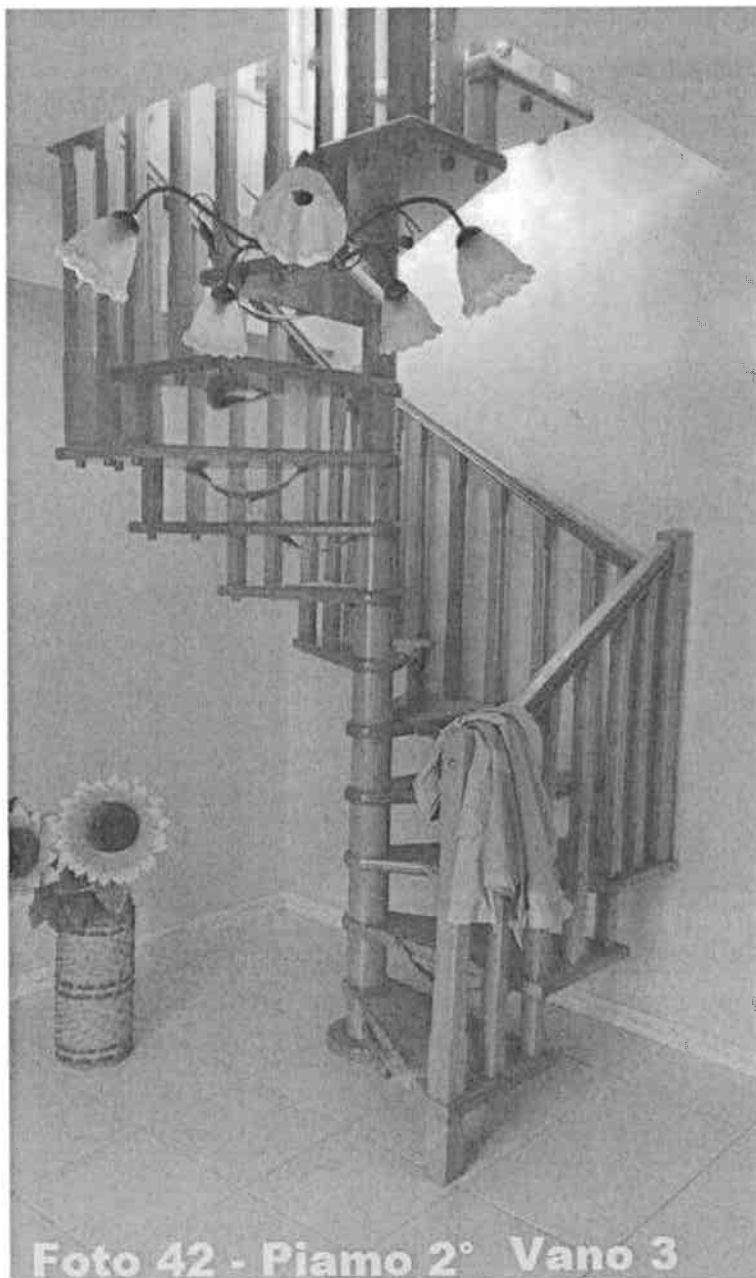
Foto 42

- sia attraverso rampa di scala interna, realizzata in legno, posta nel Vano 3 Piano 2°, (Foto 42) .

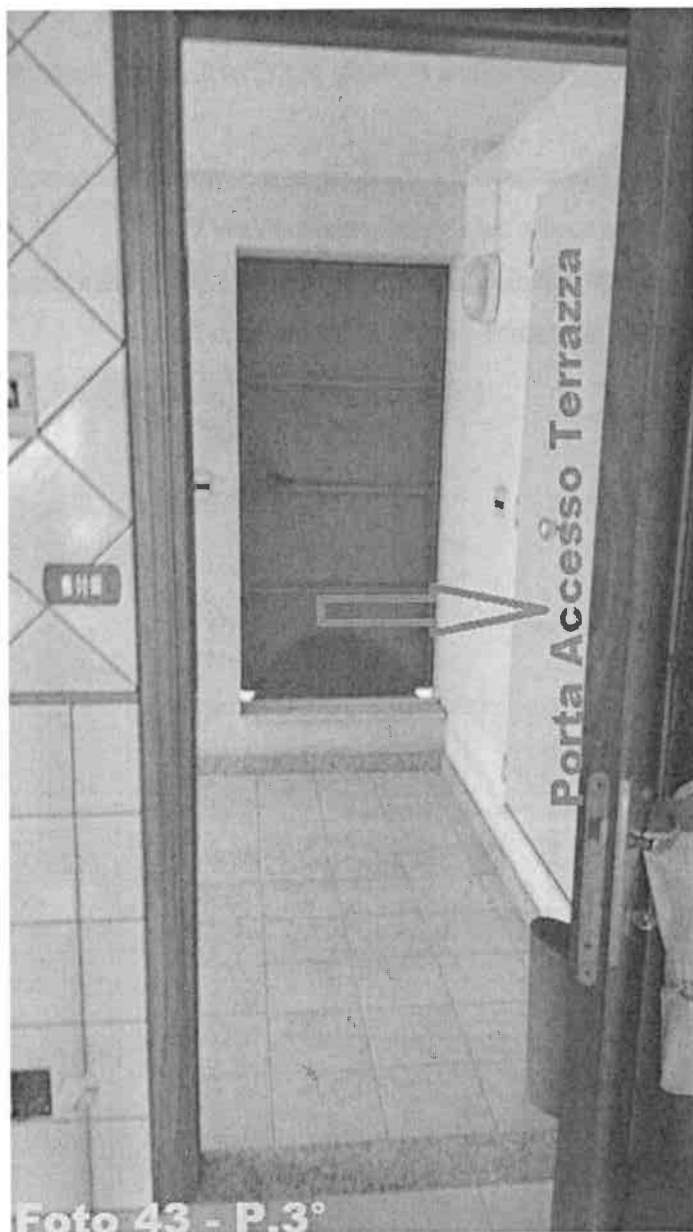
Foto 43

- **Vano 1** : ad esso si accede direttamente dal pianerottolo del vano scala Piano Terzo (Foto 43), dopo avere attraversato una porta in ferro . Si può accedere anche risalendo la scala in legno, posta al Piano Secondo Vano 3 (Foto 42)

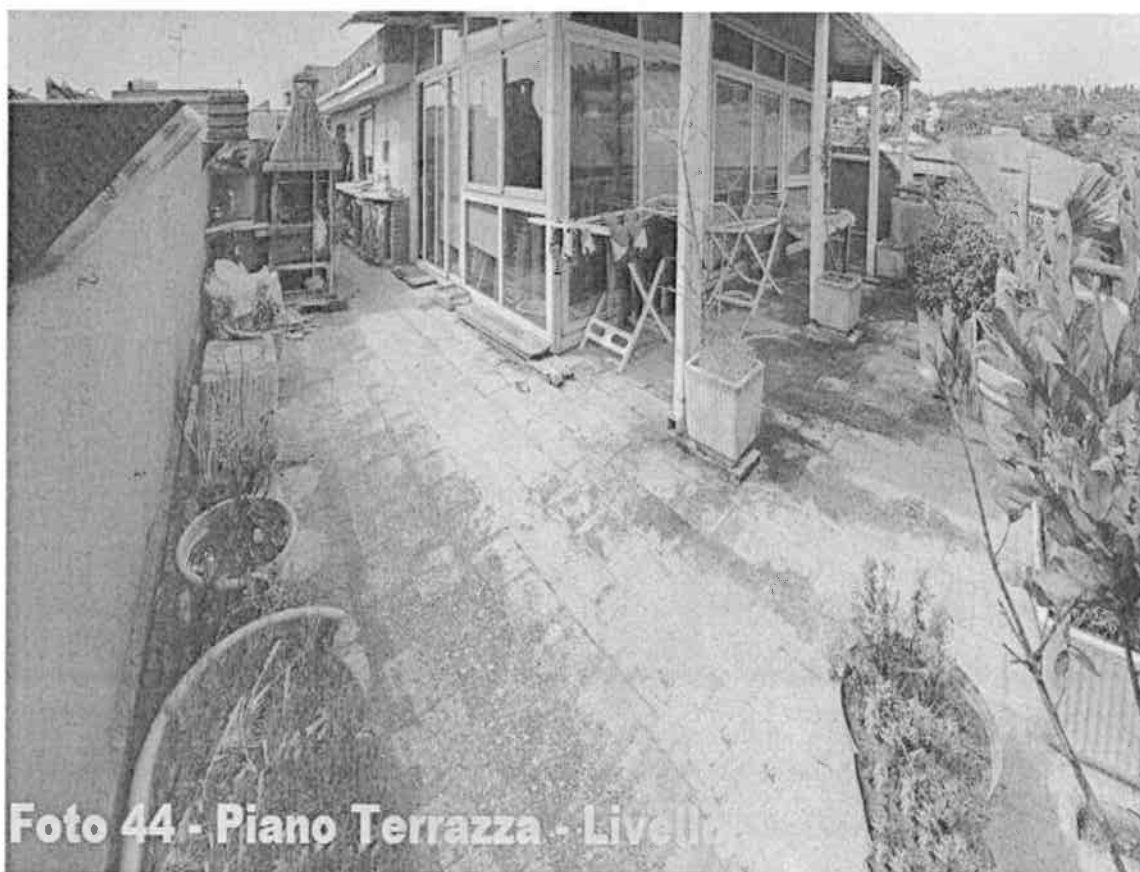
Foto 44

Il detto vano, è stato edificato sul piano di calpestio del terrazzo di copertura dell'immobile condominiale; per la sua realizzazione è stata occupata solo una porzione dell'intera terrazza la quale ha superficie complessiva di circa mq 97,00; strutturalmente è stato realizzato con elementi precari di tipo scatolare in acciaio; la copertura è stata realizzata con un sistema completo di pannelli metallici monolitici precoibentati, (Foto 44, 45).

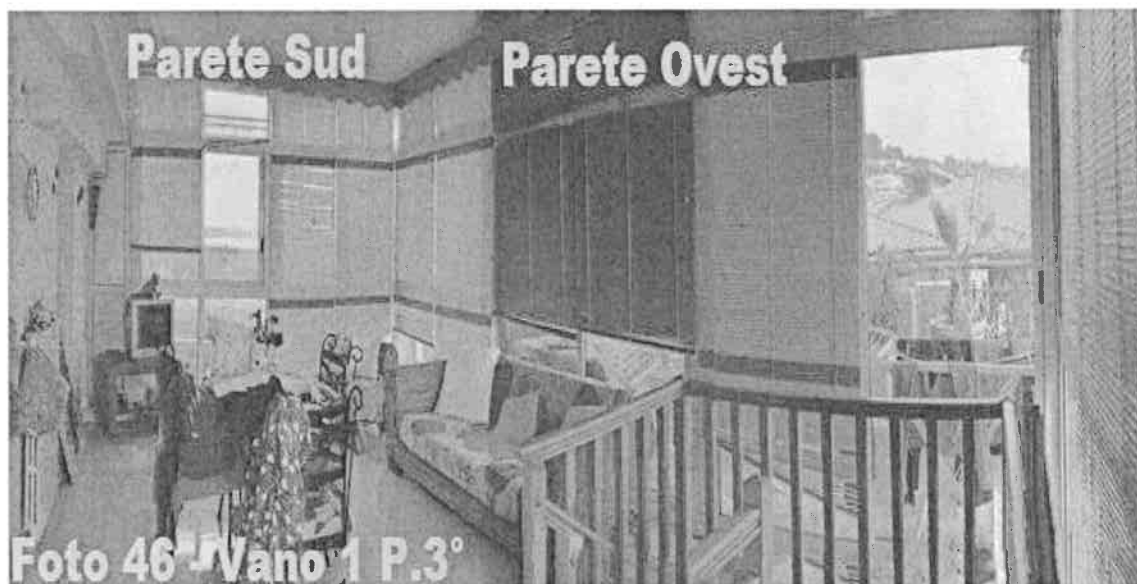
Foto 46,47

E' corredato da impianto elettrico ed impianto di riscaldamento; il pavimento è realizzato con maioliche smaltate e annesso battiscopa; le pareti prospicienti sull'area libera della terrazza, risultano vetrate, con protezione alla luce mediante tende " Veneziane " , la parete Est risulta intonacata e tinteggiata; ha superficie utile di circa mq 26,30 (Foto 46,47)

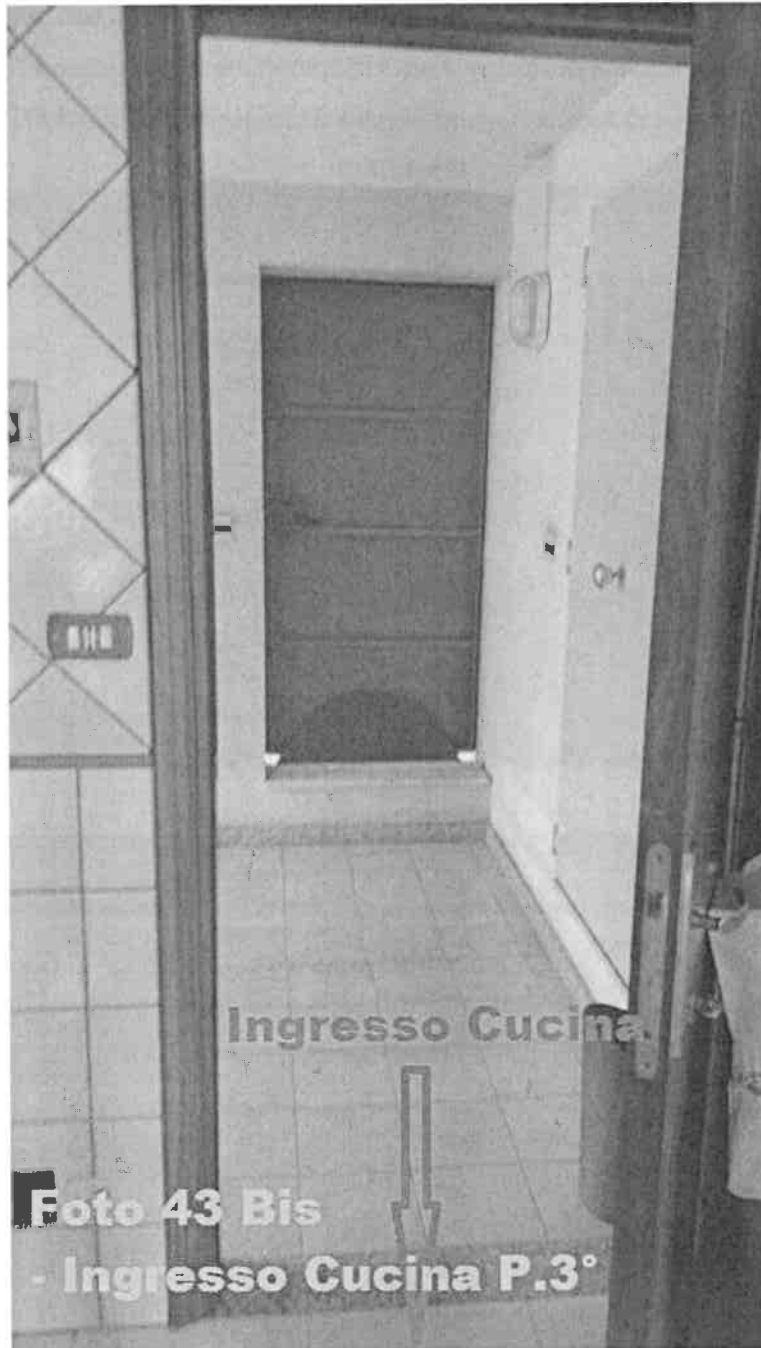
Foto 43 Bis

- Vano Cucina : ad esso si accede direttamente dal Vano Scala Condominiale (Foto 43 Bis)
