CAPITOLO A

A.1 CENNI SULLE ESPROPRIAZIONI

A.2 IDENTIFICAZIONE DEI BENI PIGNORATI

A.2.1) APPARTAMENTO IN ACI CATENA VIA FINOCCHIARI n. 17 PIANO 2°

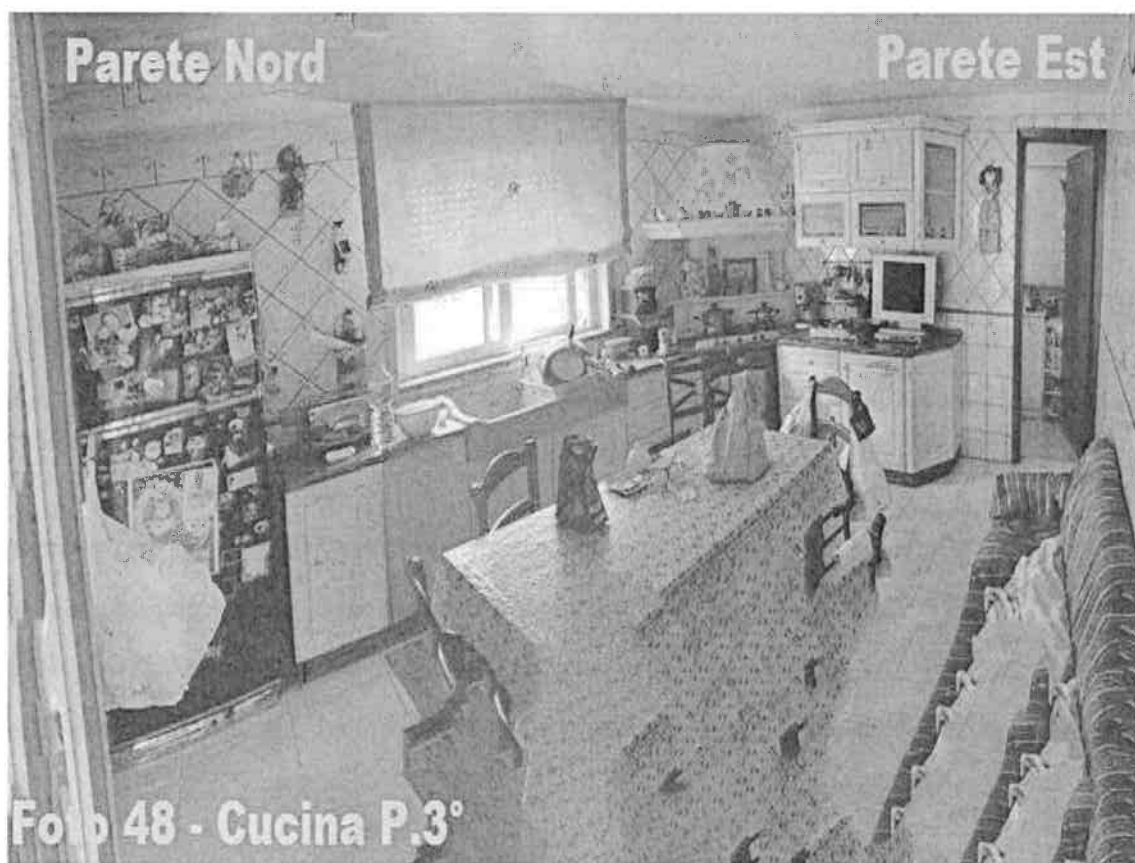
Foto 48

E' corredato da impianto elettrico, idrico e da impianto di riscaldamento il pavimento è realizzato con maioliche smaltate e annesso battiscopa; le pareti, per tutta la loro altezza, sono piastrellate con maioliche, poste in verticale e a rombo, dimensioni 20 x 20; il solaio è intonacato e tinteggiato; ha superficie utile di circa mq 16,20 (Foto 48,49)

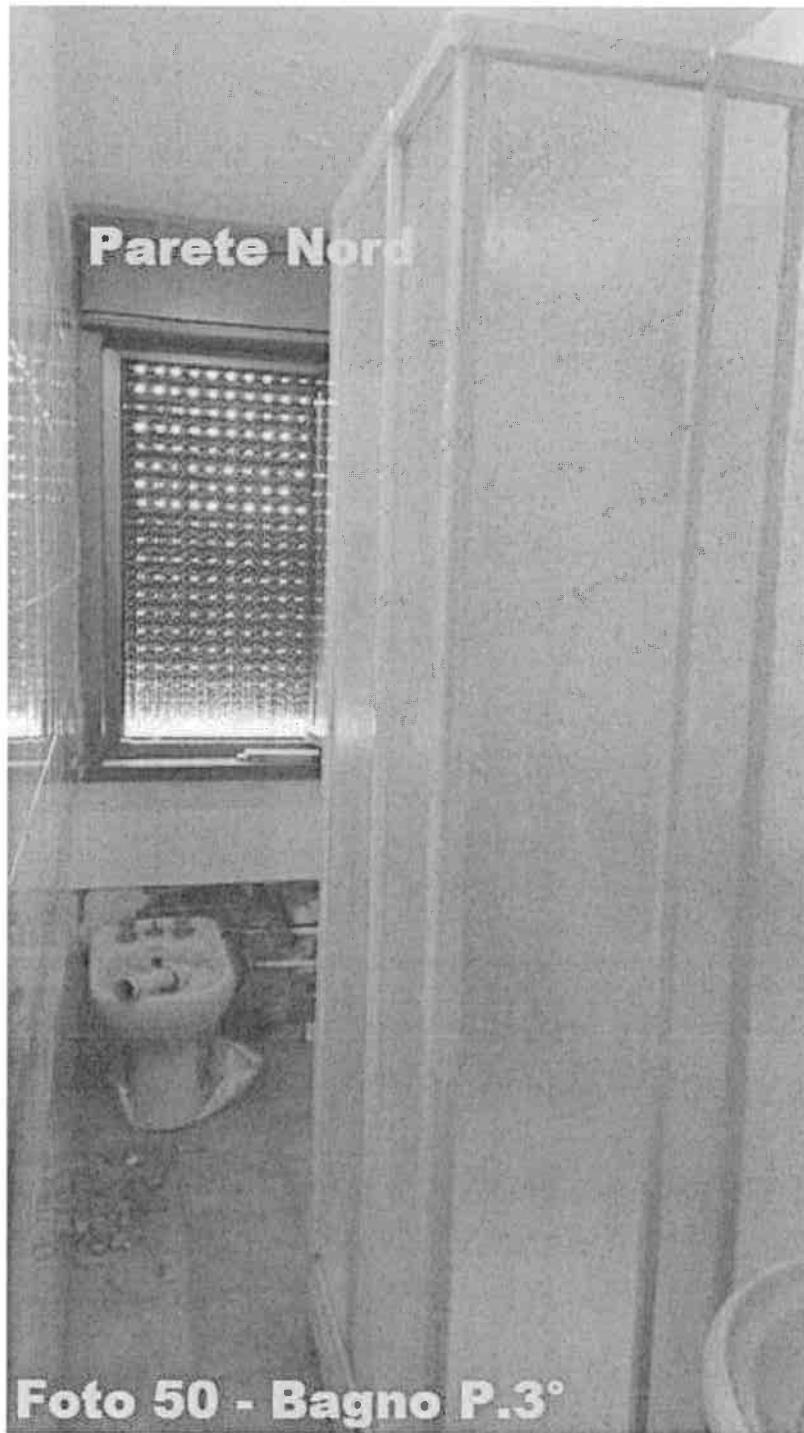
Foto 50

E' corredato da impianto idrico ed elettrico; il pavimento è realizzato con piastrelle in monocottura 30 x 30 ; le pareti, per tutta la loro altezza , sono rivestite con piastrelle smaltate 20 x 20; il soffitto è intonacato e tinteggiato . Il servizio è in fase di ristrutturazione e allo stato sono visibili un, bidet, un lavabo rotto e una doccia con box ; ha superficie utile di circa mq 4,50 (Foto 50,51,52,53)

- sono da considerarsi in uno stato di normale manutenzione e conservazione, fatto eccezione per il Vano Bagno, in condizione di degrado, essendo in fase di ristrutturazione
- le porte interne sono da considerarsi in uno stato di normale manutenzione e conservazione, realizzate in tamburato ed alcune specchiate
- gli infissi esterni sono da considerarsi in uno stato di normale manutenzione e conservazione, realizzati in alluminio anodizzato (Foto 49,50)
- gli infissi esterni sono privi di vetro-camera
- gli avvolgibili sono in plastica (Foto 50)

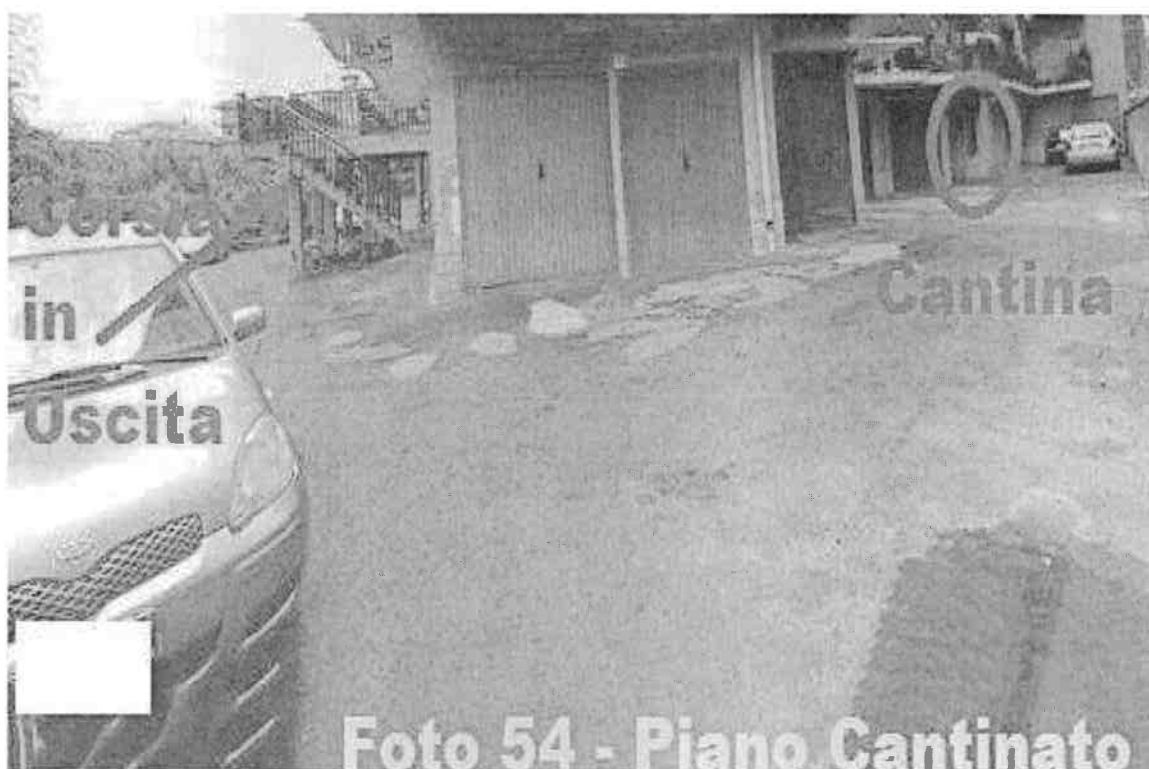
Foto 54

Assunte le premesse di cui alla descrizione del § A.2.1), attraversato l'accesso carraio, di Via Finocchiarì, Civ. 15a, superato il Civ 45 (Particolare Foto 6), visibile dalla corsia carrabile posta all'interno del complesso edilizio, si perviene, alla fine della detta corsia (Foto 54,55), al locale Cantina oggetto del presente atto di pignoramento ; La cantina di cui trattasi è identificabile con il n. 34

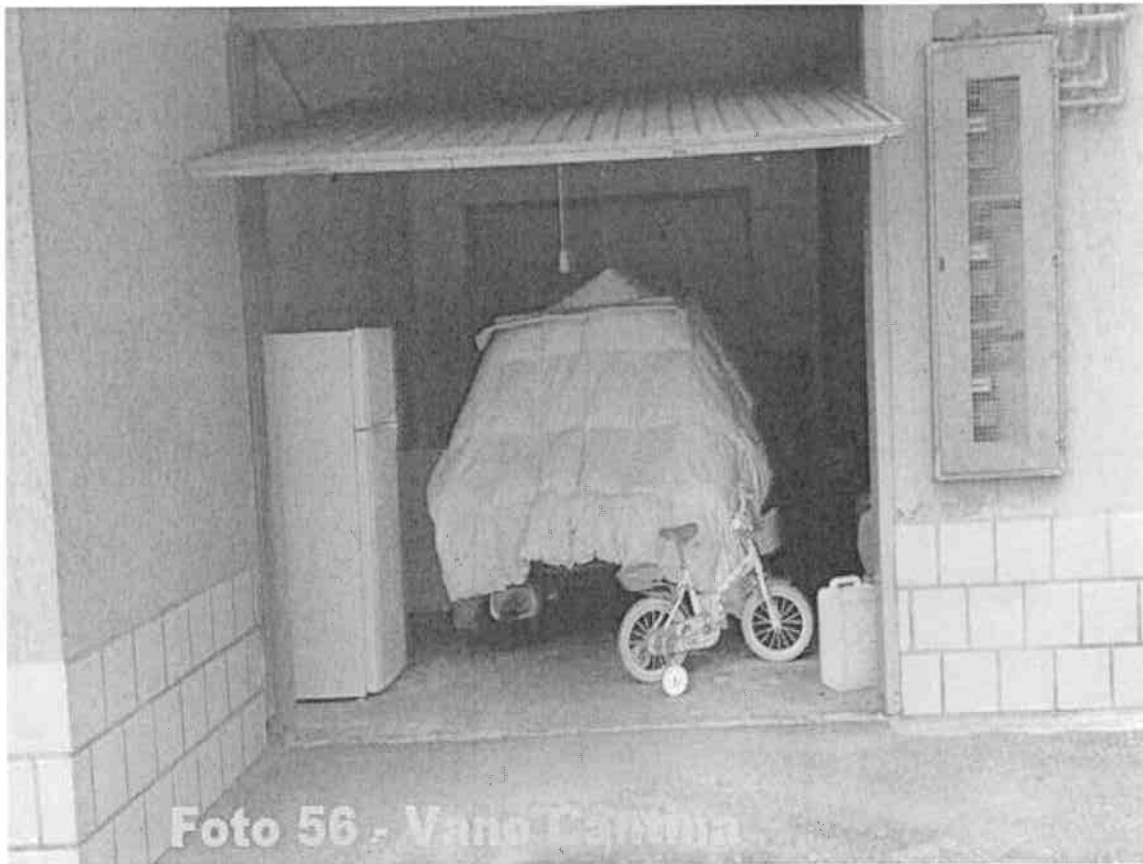
Foto 56

Ispezionata la cantina in oggetto, è risultata occupata da una macchina incidentata e da qualche masserizia (Foto 56); inoltre, risulta intonata alle pareti e al soffitto; il piano di calpestio risulta essere in battuto di cemento ; la superficie netta risulta pari a circa mq 18
