TRIBUNALE ORDINARIO - LARINO

CONSULENZA ESTIMATIVA GIUDIZIARIA

del 22/07/2021

ufficio a TERMOLI Via Corsica 132, della superficie commerciale di **86,40** mq per la quota di 1/1 di piena proprietà (*** DATO OSCURATO ***)

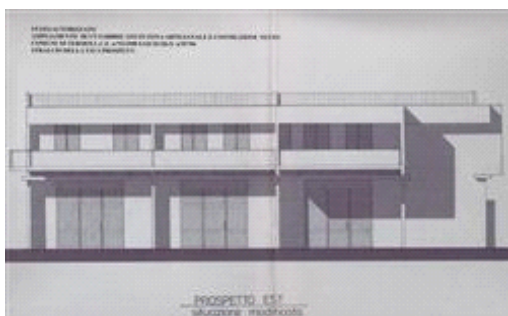
Sato autorizzato CE 52/90

Sono state rilevate le seguenti difformità: Realizzazione di una finestra non riportata sugli atti progettuali di cui alla C.E. n°52/1990 (normativa di riferimento: DPR n° 380/2001 -DPR n°31/2017)

Questa situazione è riferita solamente a prospetto est su via Corsica

Le difformità sono regolarizzabili mediante: ACCERTAMENTO DI CONFORMITA' EX ART.37 DPR 380/2001 S.M.I. PER INTERVENTI ESEGUITI IN PARZIALE DIFFORMITA' -ACCERTAMENTO DI COMPATIBILITA' PAESAGGISTICA ART 167 comma 4 lettere a

- sanzione art. 37 DPR N°380/2001 ,spese tecniche per predisposizione scia in sanatoria ed accertamento di compatibilità paesaggistica: €1.200,00

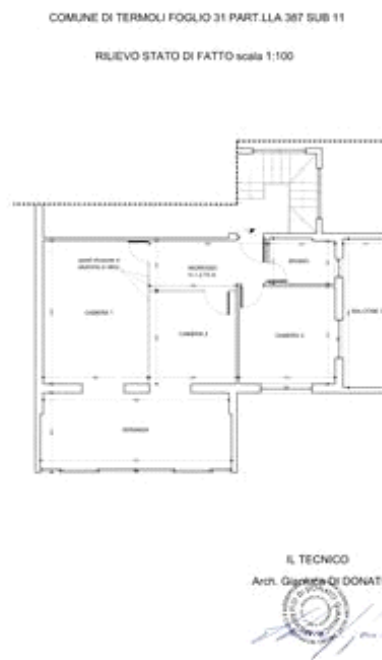
Rilievo stato di fatto

descrizione	consistenza		indice	=	commerciale
Unità immobiliare sita al piano primo	67,00	x	100 %	=	67,00
balcone verandato in difformità DIA 31691	23,00	x	25 %	=	5,75
balcone	10,00	x	25 %	=	2,50
Totale:	100,00				75,25
