Liquidazione Giudiziale R.G. 134/2024

Via alla Chiesa n. 45 – 20030 – Senago (MI)

**RAPPORTO DI VALUTAZIONE BENI
IMMOBILI**

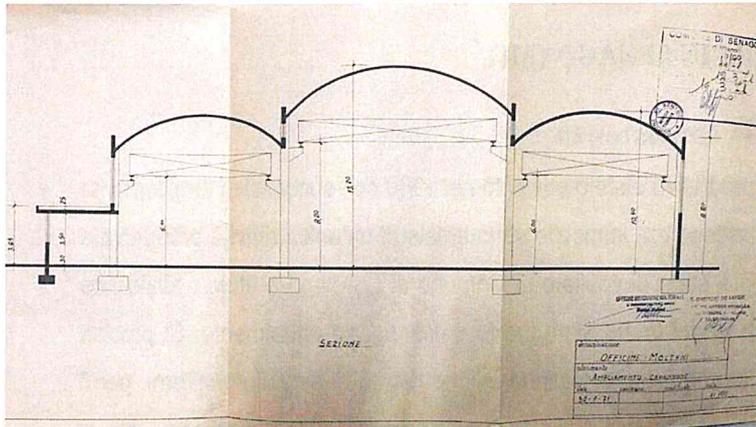
L'immobile a destinazione produttiva è stato edificato nel 1969 con successivo ampliamento del 1971. Alla data di edificazione era immobile strumentale di un'unica attività produttiva e dalle pratiche visionate non è stato depositato in Comune di Senago un titolo edilizio atto alla divisione nelle attuali porzioni immobiliari che lo compongono attualmente. Si precisa che comunque sono già state depositate pratiche edilizie riferite ai singoli subalterni, per il mappale 30 sub 707 graffato al mappale 122 sub 701 è stata rilasciato anche certificato di agibilità a chiusura di titolo edilizio. L'unità immobiliare oggetto del presente elaborato peritale ha accesso diretto dalla via Alla Chiesa al civico 45. L'area esclusiva comprende una parte esterna alla recinzione e si compone di una porzione a verde ed una adibita a piazzale sui lati sud ed ovest del fabbricato. L'edificio ha tre accessi carrali sulla facciata principale in corrispondenza delle tre campate della zona adibita alle lavorazioni svolte dalla società in Liquidazione Giudiziale. Le due campate laterali hanno altezza uguale tra di loro e più bassa della campata centrale. Si segnala che le altezze interne sono leggermente difformi a quanto indicato in scheda catastale (circa 10 cm). Differenza ben più sostanziale per le altezze è quella indicata nell'ampliamento del 1971, che si riferisce alla porzione sud dell'unità immobiliare (lato via Alla Chiesa). In detto permesso vengono indicate le altezze all'estradosso di copertura al culmine della volta di 13,20m per la campata centrale e 10,50m per le campate laterali, contro le altezze interne indicate in scheda catastale di 9,60m per le campate laterali (0,90m in meno) e 12,70m per quella centrale. Da dette

differenze vanno sottratti gli spessori della copertura. Anche per gli uffici l'altezza dichiarata nel titolo edilizio è differente alla scheda catastale di 30 cm. In una scheda catastale a chiusura dell'ampliamento del 1971 sono indicate altezze centrali delle campate (non chiaro se siano di colmo o altezze medie) di 8,00 m per le laterali e 11,50m per la centrale. In nessuno dei titoli edilizi successivi, in realtà l'unica rappresentazione che comprende l'oggetto della presente è la Denuncia di Inizio Attività num. 128 del 2002 per la realizzazione di divisorie interne, senza avere però l'indicazione delle altezze, che si intendono dunque identiche a quelle dichiarate nella pratica del 1971. Si precisa che l'ultima distribuzione interna dichiarata con la sopracitata D.I.A. è difforme rispetto allo stato di fatto che vede tre piccoli uffici in elementi prefabbricati non rappresentati nemmeno in scheda catastale .

Sezione rappresentata in pratica del 1971

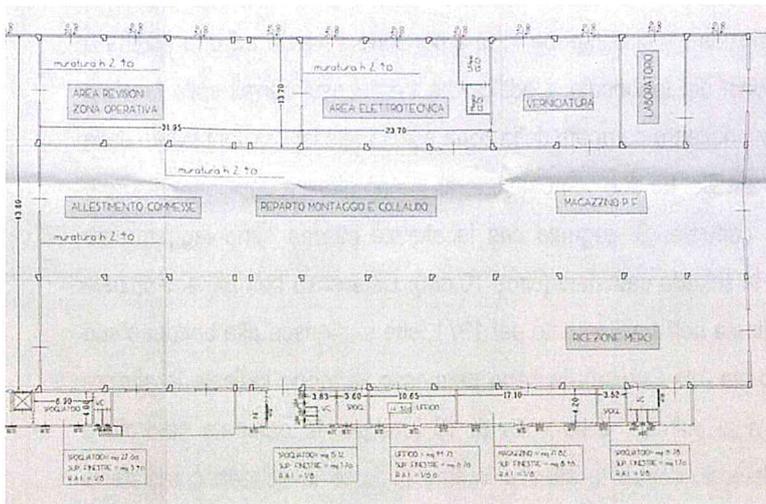
Pianta D.I.A. 2002

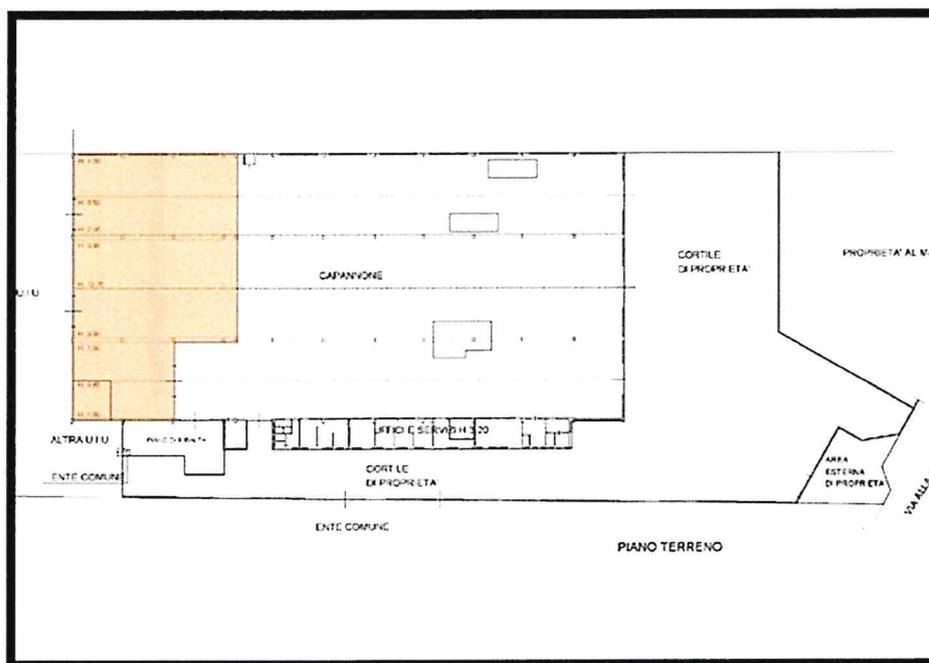
Porzione in locazione

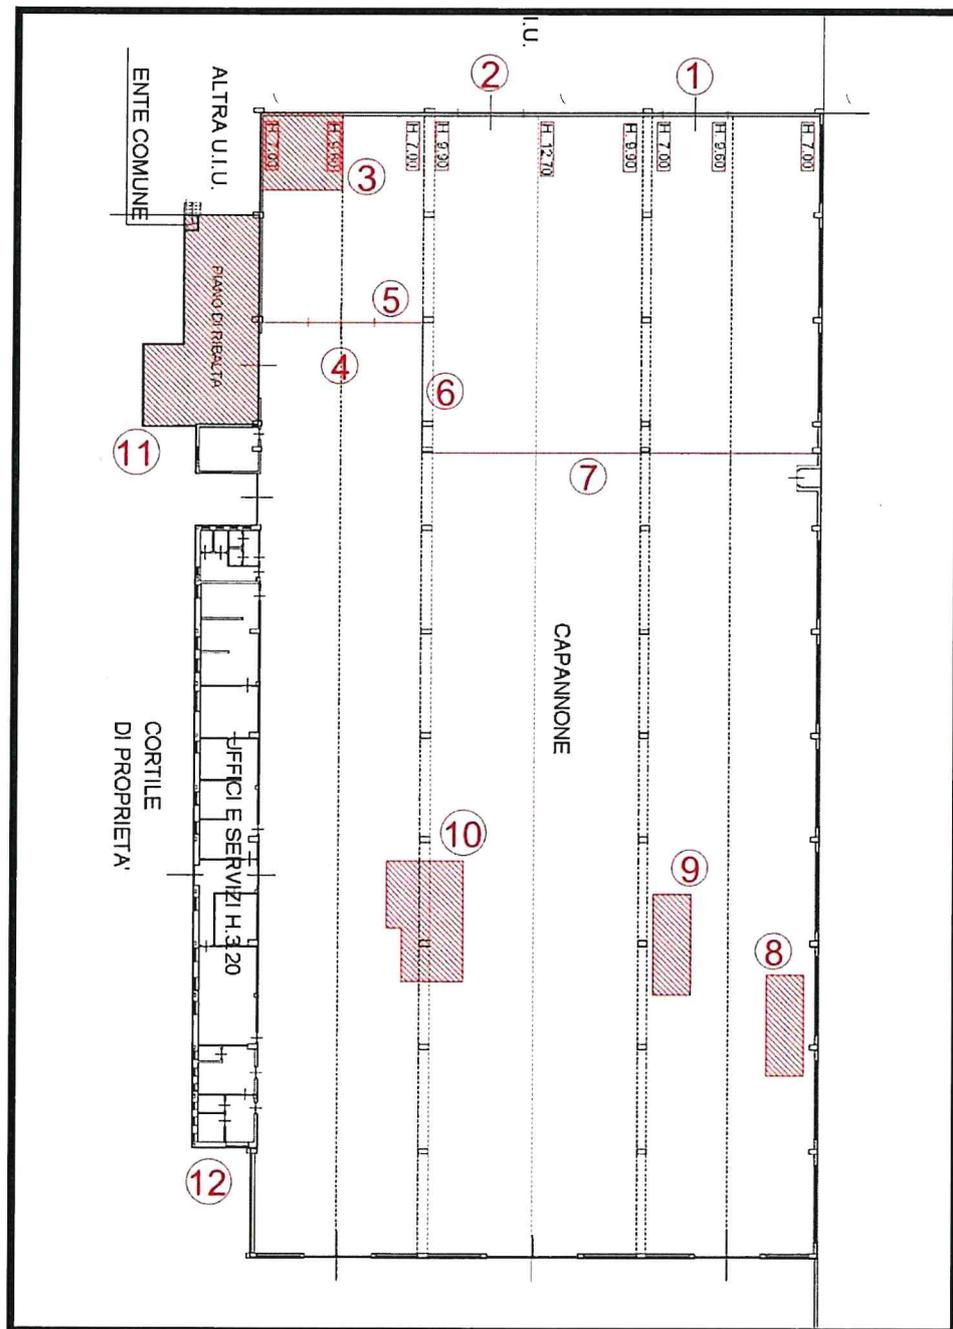
nella pratica del 2002 e le altezze interne sono differenti da quanto dichiarato con il permesso edilizio del 1971 (ultima rappresentazione messa a disposizione dall'ufficio tecnico ove venivano rappresentata la sezione). Lo scrivente riscontra difformità delle altezze sia per l'attività produttiva che per uffici a piano terra e deposito a piano interrato. Di seguito si dà evidenza delle difformità rispetto all'attuale scheda catastale in banca dati dell'Agenzia delle Entrate della Provincia di Milano:

-
- 1 e 2) Realizzazione di aperture con altra unità immobiliare, indicazione delle altezze differente (in difetto di 10 cm circa) da quanto rilevato sul posto;

- 3) Realizzazione di vano in muratura con soletta di copertura;
 - 4, 5, 6 e 7) muratura in prisme a divisione dell'unità immobiliare con Realizzazione di apertura automatizzata;

- 8, 9 e 10) blocchi uffici in prefabbricato;
 - 11) mancata indicazione dell'atezza della tettoia a copertura del piano di ribalta, la tettoia non trova riscontro con I permessi edilizi visionati e ne andranno regolarizzate consistenza e forma;

- 12) sulla planimetria catastale non è indicata la scala di accesso alla copertura della porzione uffici per manutenzione impianti. Si precisa, come già detto, che mancano i sistemi anticaduta, che dovranno essere provvisti delle idonee dichiarazioni di conformità;

- Si ribadisce la difformità delle altezze interne sia rispetto alla scheda catastale che ai titoli abilitativi.

Dal valore calcolato nella tabella vanno dedotte le spese relative alla sanatoria delle difformità che lo scrivente quantifica in € 50.000,00. Si precisa che la sanatoria deve necessariamente essere discussa con l'ufficio tecnico che darà indicazioni puntuali riguardo l'istruttoria della pratica e la quantificazione delle oblazioni da versare per avere la conformità dell'immobile. L'importo è da ritenersi dunque puramente indicativo e tiene conto oltre della sanzione anche delle spese professionali per : rilievi interni ed esterni, redazione della pratica, variazione catastale a chiusura e tutto il necessario per l'ottenimento del certificato di agibilità dell'immobile. L'unità immobiliare al lordo degli abusi in essere dovrà rispettare i parametri urbanistici alla data di edificazione del fabbricato all'attualità.
