TRIBUNALE di ROMA

Fallimento: n. 770/2018 XXXX XX XXXX

RELAZIONE di STIMA LOTTO UNICO

Relativa al locale sito nel comune di Genzano di Roma (RM), alla via Enrico De Nicola n. 15 (già via del Mattatoio n. 212), identificato al Catasto Fabbricati al foglio 3 p.lla 625 sub 522 (ex p.lla 560 sub 19) cat. C/6 Piano S1.

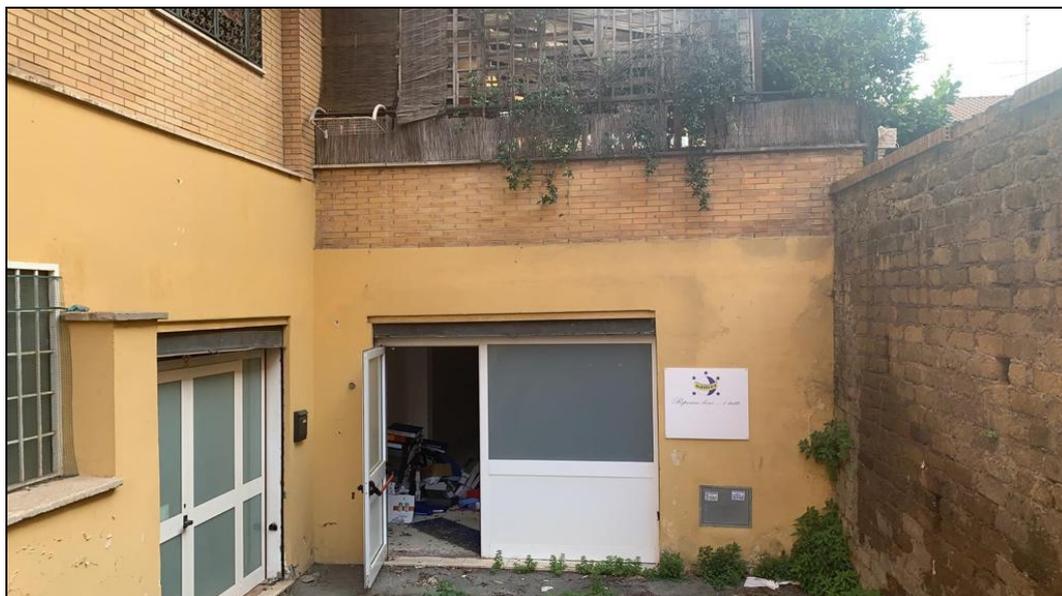
Il locale con destinazione catastale garage è accessibile, attraverso una rampa carrabile, da due ingressi pedonali, uno frontale e uno laterale rispetto alla rampa, si presentano in alluminio di colore bianco e vetro con serranda avvolgibile manuale.

Ingresso dalla rampa carrabile

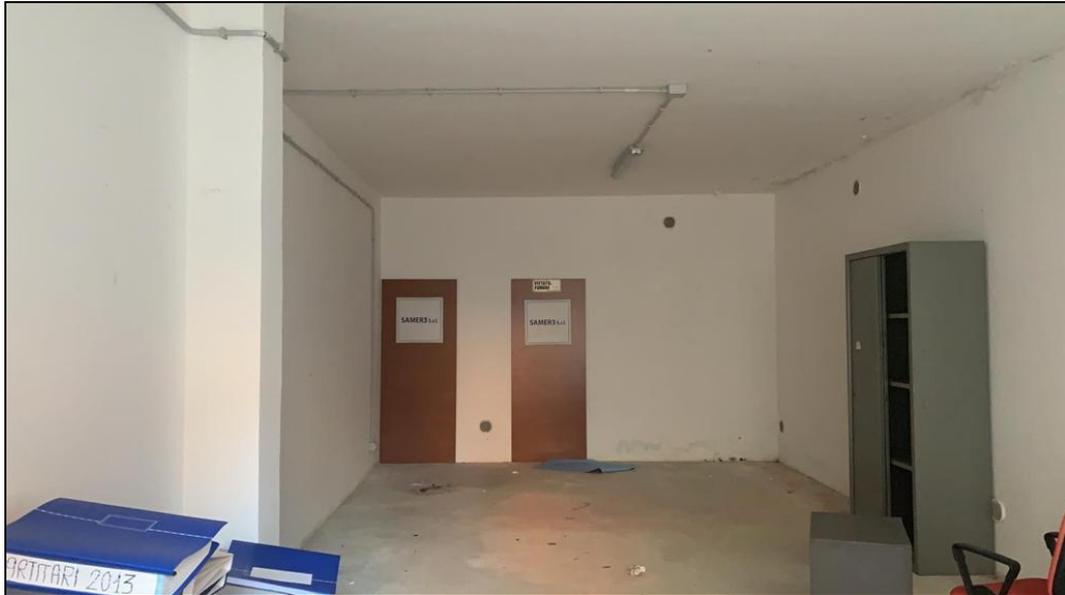
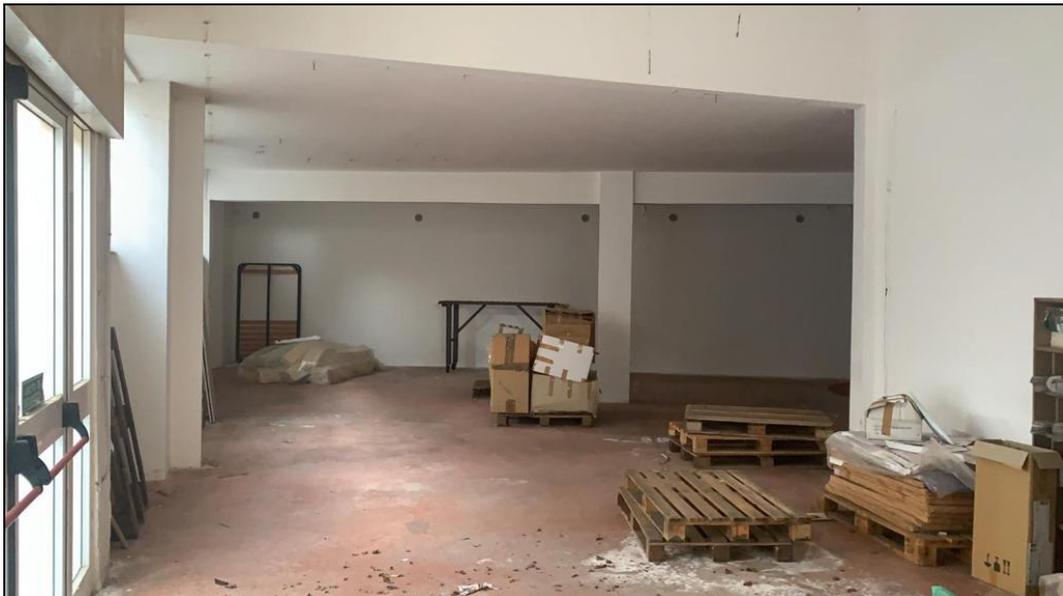
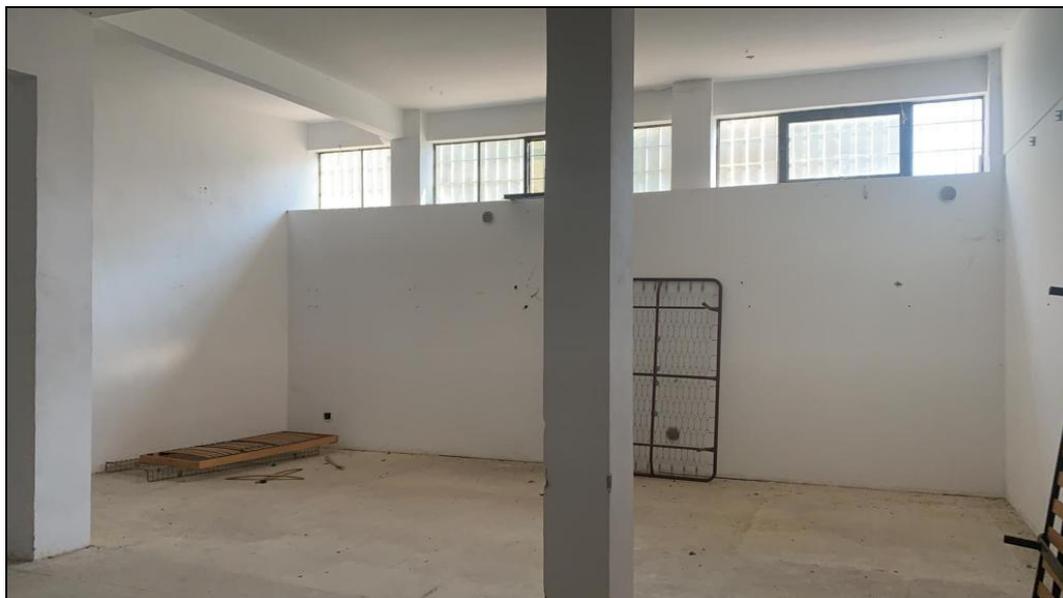
Il bene si presenta come un unico ambiente con due piccoli bagni e divisori di ambienti in cartongesso.

La struttura portante è in cemento armato. Le pareti interne sono intonacate e tinteggiate di colore bianco.

Gli infissi interni sono in ferro di colore nero con vetro semplice e sono presenti griglie di sicurezza in ferro di colore bianco.

La pavimentazione è di tipo industriale in battuto di cemento.

Il tutto è di mediocre qualità e in mediocre stato di conservazione.

Vista interna

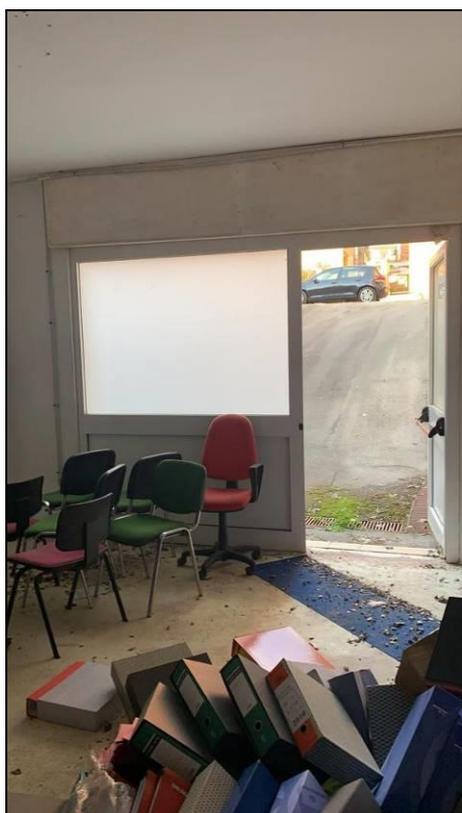
Ingresso frontale rispetto alla strada

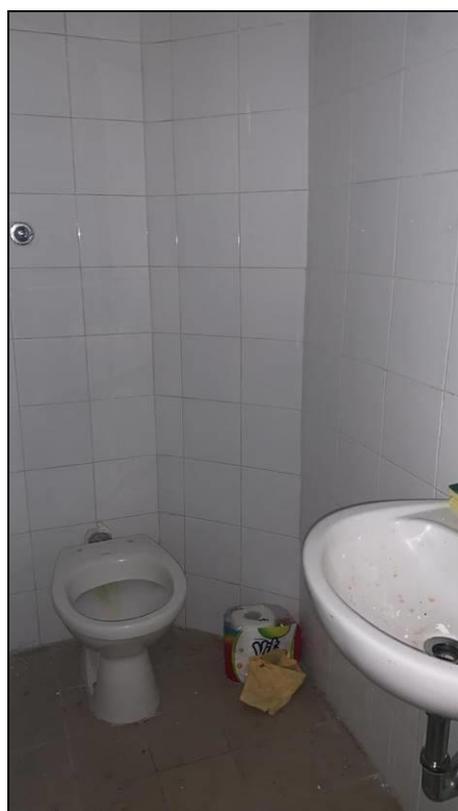
I rivestimenti e la pavimentazione dei bagni sono in piastrelle di ceramica di colore bianco e marrone, con dimensione 20 x 20 cm. All'interno del locale sono presenti vari oggetti, tra cui sedie, faldoni archivio, rete per materassi e tanti altri oggetti che non saranno oggetto di valutazione.

Bagno

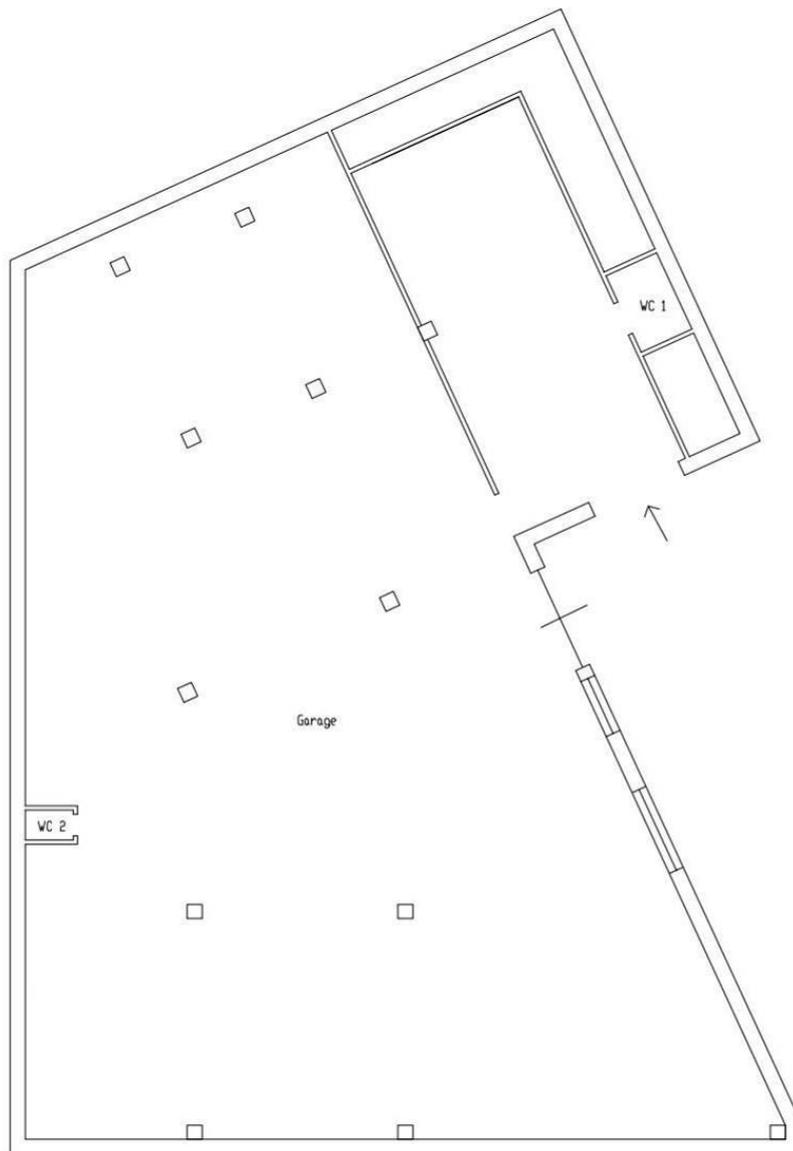
Planimetria del locale

Il Lotto Unico ha una superficie commerciale complessiva di **mq 365,82** come riportato nella seguente tabella composta dai seguenti vani, accessori e pertinenze:

Detta planimetria risulta conforme allo stato dei luoghi ad eccezione di una lieve difformità non sostanziale, che la scrivente ha riscontrato, a seguito di sopralluogo che consiste nella realizzazione di divisori in cartongesso e la realizzazione dei due bagni. Pertanto, il bene, si potrà considerare conforme dal punto di vista urbanistico/edilizio solo in seguito alla messa in pristino con rimozione dei divisori in cartongesso e dei bagni e la presentazione di una SCIA,

presso il Comune Genzano di Roma, sostenendo un costo di circa € 5.000,00 comprensivo delle spese del professionista e degli oneri previsti dal Comune. Detta somma è posta in decurtazione del valore di stima finale e sarà una spesa a cura ed onere dell'aggiudicatario.

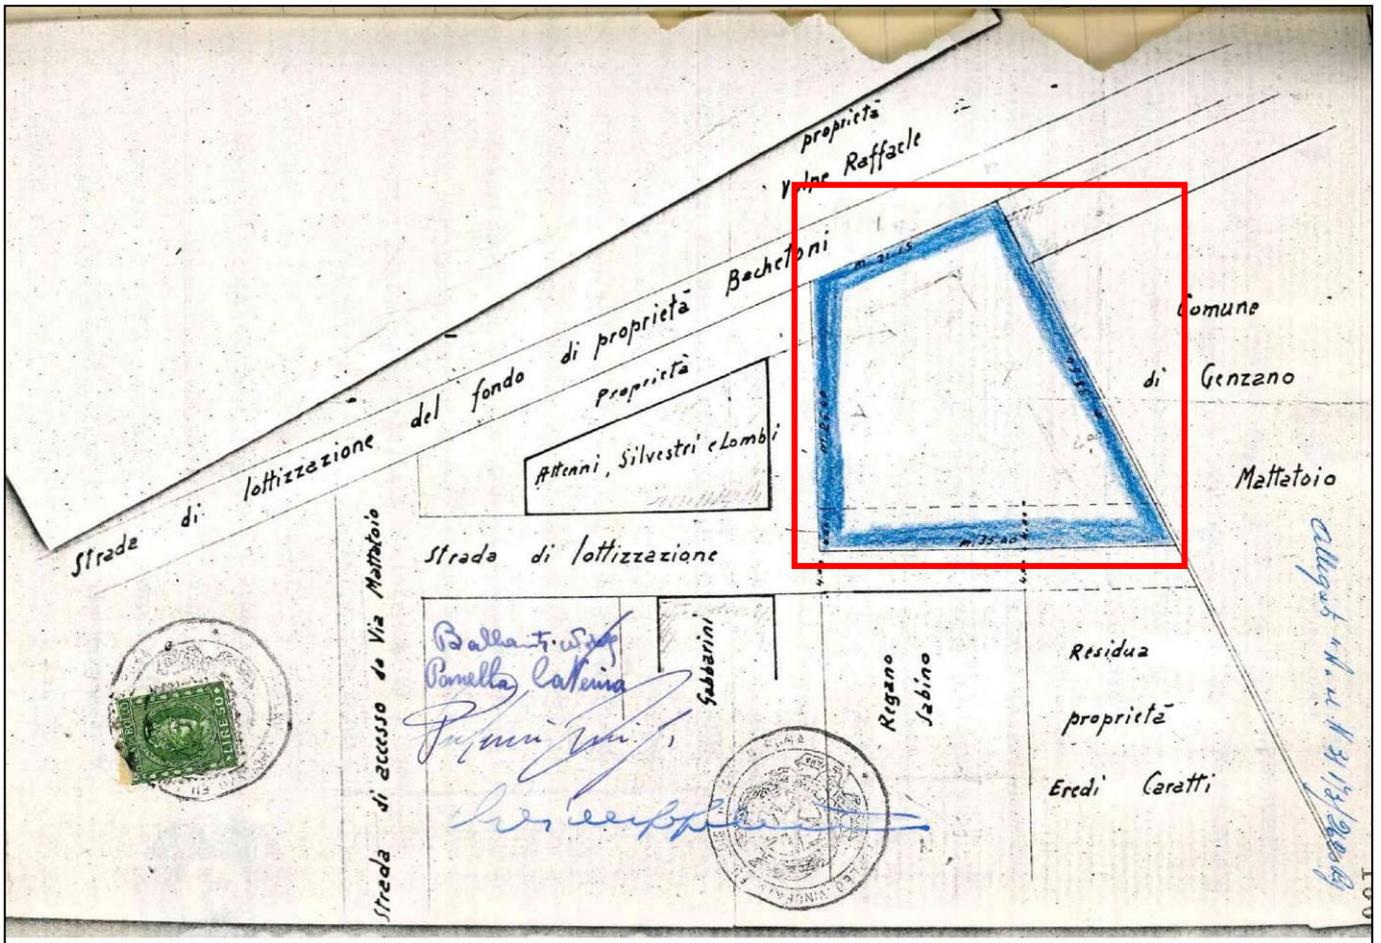
Fig. 1- Planimetria allegata all'atto di compravendita del 1968 con individuazione del lotto di terreno

Da un attento studio degli atti catastali, in particolare confrontando l'estratto di mappa attuale vedi fig. 2, con la planimetria allegata all'atto di compravendita del 1968 vedi fig. 1, si rileva la perfetta coincidenza grafica. Inoltre anche l'estensione della p.lla 625 di mq. 840 corrisponde alla estensione di mq. 840 della p.lla 55/b acquistata nel 1968. Pertanto si conferma che la p.lla 55/b corrisponde alla p.lla 625 del catasto terreni diventata particella 625, area di sedime del fabbricato ove è posto il bene di proprietà della società fallita e vi è continuità delle trascrizioni nell'ultimo ventennio.
