Liquidazione Giudiziale n. 74/2023 -

CONSULENZA TECNICA D'UFFICIO

Stima economica del più probabile valore commerciale del capannone ubicato
nel C.I.S. di Nola (Na) isola 3, moduli da 308 a 312
riportato al NCEU al fg. 8, p.lla 231, sub. 13, cat. D/8

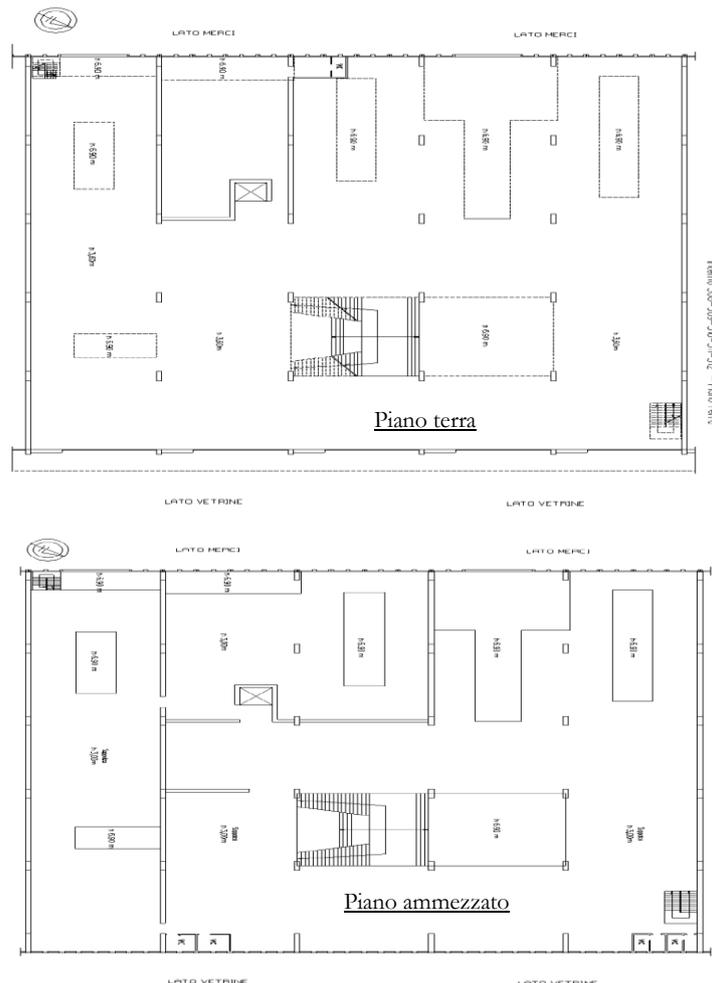
Grafico n. 5- Planimetria disponibile al Catasto - NCEU al fg. 8, p.la 231, sub 13, cat. D/8

fine di far corrispondere lo stato dei luoghi con la planimetria catastale, e dunque ottemperare a quanto previsto dall'articolo 19 del Decreto legge 78/2010 e dalla circolare n. 2/2010 emanata dall'Agenzia delle Entrate, si segnala che è necessario procedere alla rettifica della visura planimetrica presentando presso l'Ufficio Provinciale di Napoli il modello Docfa per l'accatastamento della nuova disposizione degli spazi interni.

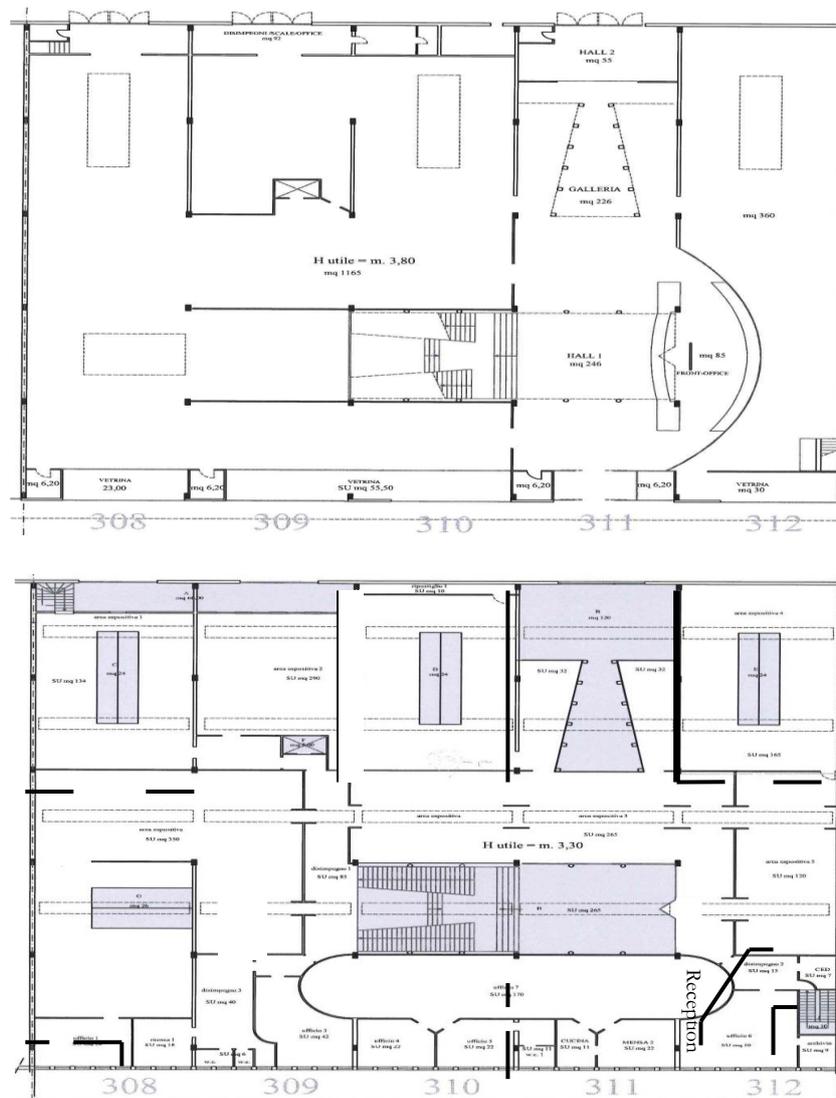
destra rispetto all'ingresso dal lato delle vetrine, una serie di tramezzature a forma di semi esedra a ridosso della zona destinata a reception, disposta sempre a sinistra rispetto all'ingresso, e altre intelaiature costruite nelle aree destinate a deposito. E' stata inoltre accertata la realizzazione di un vano bagno in prossimità del locale tecnico, anch'esso non riportato sulla planimetria catastale. La diversa distribuzione degli spazi è indicata nel grafico n. 6, rappresentativo dell'attuale stato dei luoghi.

Anche al piano ammezzato (soppalco) sono state rilevate diverse trasformazioni interne, in particolare nella zona a sinistra accessibile dopo la principale rampa di scale. Si è riscontrata la realizzazione di tramezzature a forma ellittica per disporre ambienti destinati all'area amministrativa e, più internamente, ad uffici direzionali. In adiacenza alla rampa di scale di servizio è stato invece realizzato un vano tecnico per l'allocatione dei server informatici e più internamente sono state costruite altre intelaiature per dare spazio ad ambienti da destinare ad aree espositive. Dal lato opposto, ovvero in adiacenza ai vani bagno, sono state costruite altre divisioni in muratura per realizzare diversi vani che attualmente occupano uffici ed altre aree espositive. La zona prospiciente l'ingresso merci è invece sostanzialmente rimasta invariata a meno di intelaiature per separare la zona uffici dai depositi; in quest'ultimi sono state realizzate tramezzature per creare distinte aree di smistamento delle merci. Nei vani aperti del soppalco sono state infine rilevate, da un lato, delle ampie vetrate per consentire il passaggio di luce al piano terra e, dall'altro, una estesa struttura di forma semi circolare in acciaio e materiale plastico che funge da copertura alla scenografica galleria dell'area espositiva al piano terra. Al

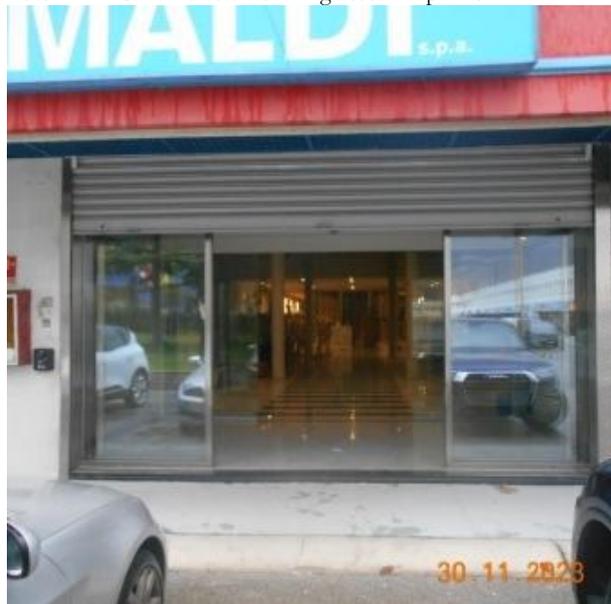
Foto n. 1 – Cancellò esterno di ingresso al capannone

Il compendio confina a nord con la piazza dell'Isola 3, ad est con il modulo 307, ad ovest con il modulo 313 e a sud con l'area di movimentazione e scarico merci. L'ingresso del capannone è inserito nel vano saracinesca del modulo n. 311 sul fronte a nord (foto n. 1). Superata la porta scorrevole in vetro si accede ad un ampio disimpegno che, a destra, dispone ad una area reception realizzata a forma di semi esedrea (foto n. 2). Sul retro di questo ambiente è presente una prima scala di servizio; in adiacenza è stato realizzato un vano, non riportato sulla planimetria disponibile al Catasto, che contiene diverse scaffalature (foto n. 3). Proseguendo più internamente, sul retro della reception, si accede ad un'ampia superficie, posta a quota rialzata rispetto al piano di campagna, dove sono ubicati diversi ripiani per il contenimento degli accessori di abbigliamento (foto n. 4). Questo spazio termina in prossimità di un tramezzo (foto n. 5) che divide l'area espositiva da un primo deposito, disposto più internamente e che prosegue fino al lato dell'ingresso merci del capannone (foto n. 6).

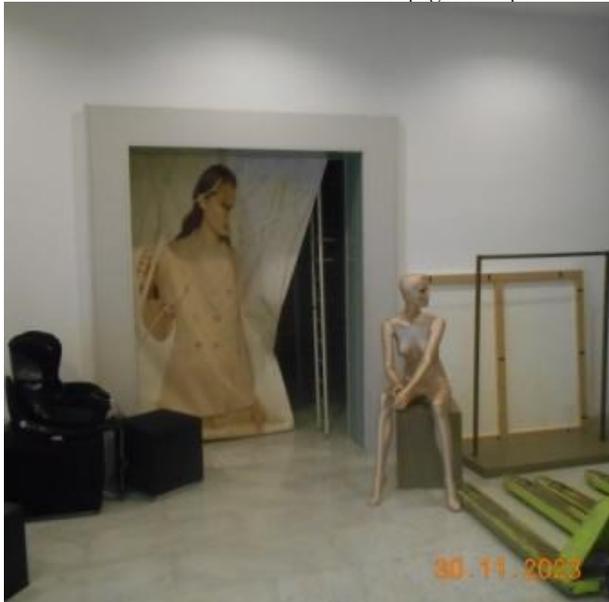
Foto n. 7 – Tramezzo di divisione tra disimpegno e deposito

Alla sinistra rispetto all'ingresso del capannone è invece presente un ampio disimpegno che, per il tramite di un varco realizzato in un tramezzo non riportato sulla planimetria catastale (foto n. 7), dispone ad un consistente ambiente dove sono collocati una serie di appendiabiti in ferro (foto n. 8). Lo spazio espositivo prosegue in direzione est (foto n. 9) e anche più internamente fino a raggiungere il confine dell'area deposito dove è collocato il montacarichi di collegamento con il piano ammezzato (foto n. 10). Dal lato merci, in corrispondenza del confine tra i moduli 307 e 308, si rileva una seconda scala di servizio di più piccole dimensioni rispetto a quella già descritta. Sul lato sinistro del capannone, in direzione nord est, nell'angolo a sinistra a confine con il modulo n. 307, è stato realizzato un vano bagno non riportato sulla planimetria (foto n. 11). Lo stesso dicasi per il locale tecnico in cui sono allocati i quadri elettrici del capannone,

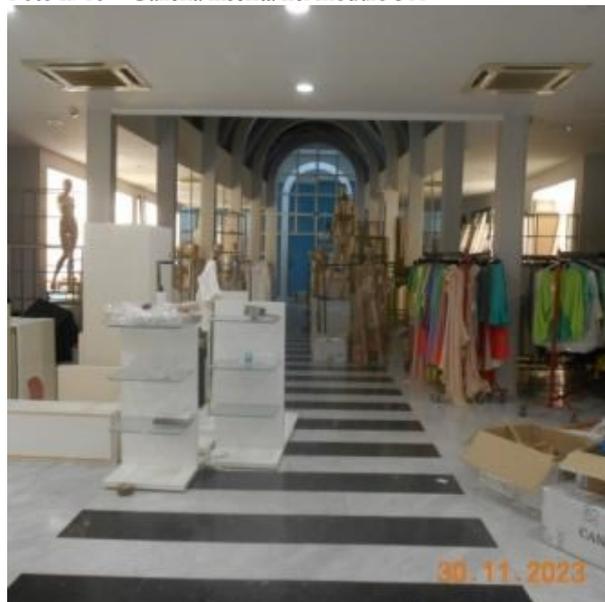
Foto n. 16 – Galleria inserita nel modulo 311

vano rappresentato sulla planimetria dell'attuale stato dei luoghi a confine tra i moduli n.ri 308 e 309 (grafico n. 6). La parte del capannone con ingresso diretto dal lato merci presenta tre accessi per il carico/scarico, come si rileva nella planimetria dello stato dei luoghi al grafico n. 6. La superficie è per lo più caratterizzata da ampi ambienti destinati a deposito (foto n. 13). Sulla planimetria disponibile al Catasto, queste superfici - a meno dello spazio retrostante l'impianto montacarichi rappresentato nella foto n. 14 - sono riportate come un unico ambiente comunicante. In occasione dei sopralluoghi è stata invece accertata la disposizione di alcune tramezzature longitudinali che dividono l'intera superficie in diversi ambienti, come è facilmente riscontrabile dalla foto n. 15 e dal grafico n. 6 rappresentativo dell'attuale stato dei luoghi. In corrispondenza del modulo n. 311 le divisioni sono state realizzate in modo tale da costituire, sul fronte prospiciente il lato merci, una scenografica galleria con copertura in struttura metallica ad arco, utilizzata per le sfilate e la presentazione dei campionari (foto n. 16).

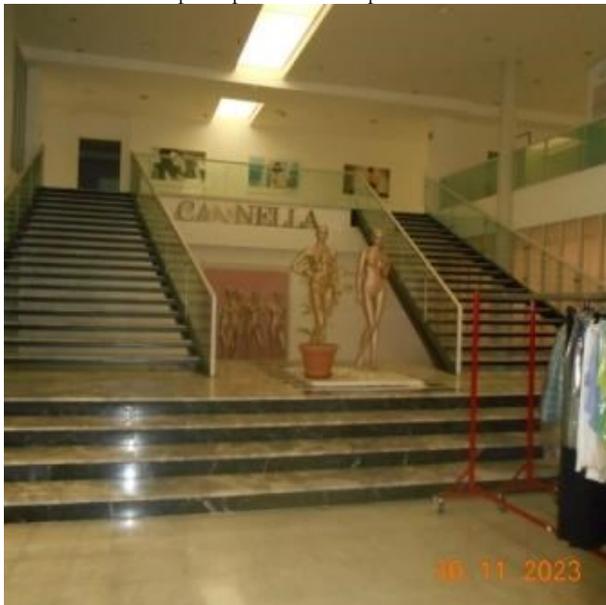
Al piano terra si rilevano, in generale, buone condizioni conservative con rifiniture di buona fattura. Si segnalano in particolare l'elegante pavimentazione in marmo bianco, i serramenti in alluminio sul lato vetrine e in ferro sul lato merci e le funzionali divisioni in cartongesso e vetro smerigliato. Al centro del modulo n. 310 è disposta la scala principale di collegamento con il piano ammezzato del capannone. E' costituita da due ampie rampe cui si accede dopo aver superato quattro scalini e un ballatoio di disimpegno a quota più alta rispetto al piano di campagna (foto n. 17). Dal soppalco, la vista del piano terra del capannone appare particolarmente scenografica (foto n. 18). Come anticipato, la scala principale, in assenza di conforme titolo edilizio, è stata modificata rispetto alla tipologia e alle dimensioni previste in progetto. Nella relazione tecnica del progetto originario (cfr. pagina n. 15 dell'allegato n. 9) la scala prevedeva due rampe di larghezza di 1,08 ml e un pianerottolo di sosta intermedio di ml 145 - 224, ancorato al massetto del piano terra a mezzo di bulloni ad espansione.

Foto n. 17 – Scala principale a due rampe

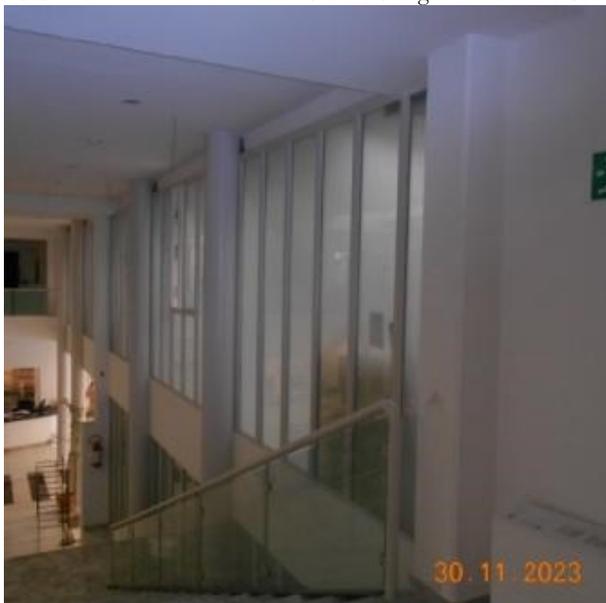
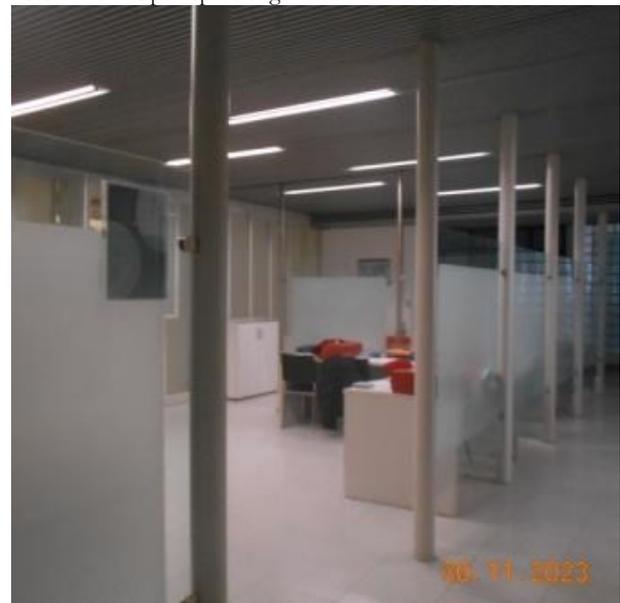
Foto n.19 - Intelaiature in metallo e vetro degli uffici amministrativi

Foto n. 20 – Open space degli uffici amministrativi

A sinistra, dopo aver proseguito per la rampa di scale, sono disposti gli uffici commerciali inseriti in un open space realizzato ex novo con intelaiature in vetro e metallo (foto n. ri 19 e 20). Proseguendo in direzione nord, a destra dell'open space, sono ubicati tre vani contigui utilizzati come uffici direzionali (foto n.ri 21, 22 e 23) e, in adiacenza, un locale bagno (foto n. 24). Più avanti, sullo stesso lato, sono dislocati una cucina aziendale (foto n. 25) e un vano in cui si rileva la presenza di un tavolo da pranzo (foto n. 26). Ancora più avanti è disposto un altro ampio ambiente con diverse postazioni di lavoro (foto n. 27). Tutti i locali descritti prospettano sul lato di accesso alle vetrine del capannone e risultano particolarmente luminosi. In direzione ovest, sul retro della struttura di forma ellittica in cui sono stati ricavati i vani ufficio, è localizzato anche l'accesso ad una delle rampe di scale secondarie di collegamento con il piano terra (foto n. 28).

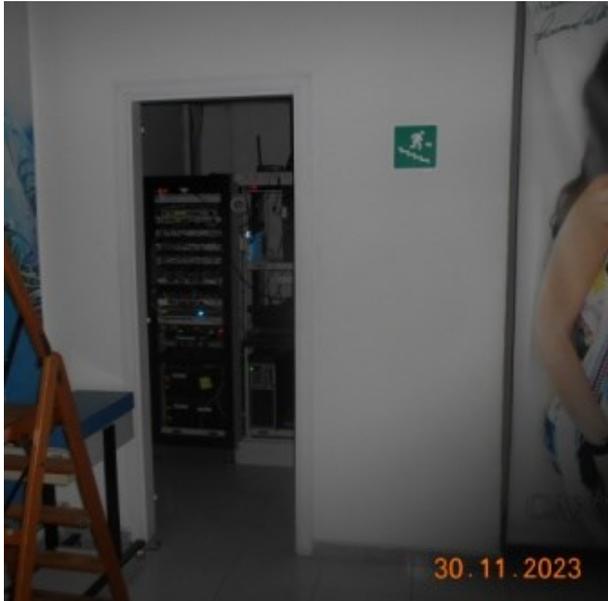
Foto n. 29 – locale tecnico dei server informatici

Sullo stesso lato della scala secondaria è stato realizzato il locale tecnico, non riportato sulla planimetria catastale, in cui sono collocati i server e le attrezzature informatiche (foto n. 29). Da questa angolazione del soppalco è possibile notare l'ampiezza del piano ammezzato e l'imponente rampa di scale di accesso (foto n. 30). Dal lato opposto del soppalco, nell'area che prospetta la rampa di scala principale in direzione sud (foto n. 31), sono stati ricavati, attraverso la realizzazione di vetrate e nuove tramezzature, altri locali attualmente utilizzati come archivi (foto n. 32 e 33). All'interno di uno di questi sono presenti due locali bagno (foto n. 34). Di fronte alla rampa di scale principale, un corridoio longitudinale al modulo n. 309 funge da disimpegno ad una serie di ambienti non riportati nella planimetria disponibile al Catasto. Il primo è posto subito alla sinistra con annesso vano di passaggio (foto n. 35). Il locale è adibito ad open space con diverse scrivanie da lavoro (foto n. 36).

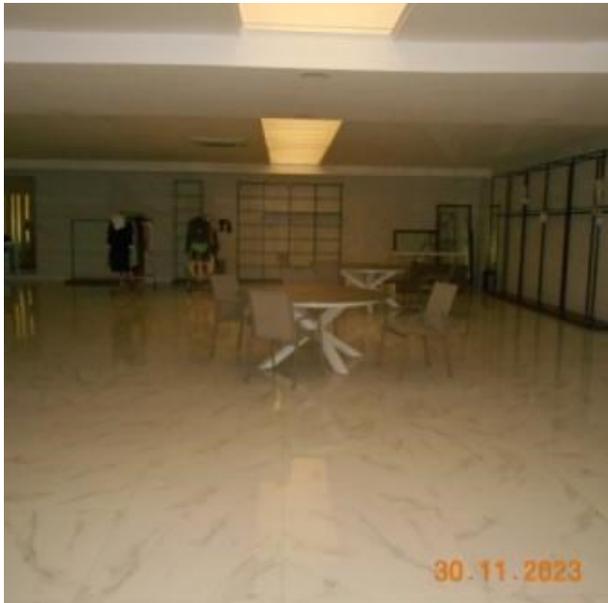
Foto n. 37 – Area inventario merce

Proseguendo lungo il corridoio, a sinistra è disposto un'ampia superficie utilizzata come spazio per l'inventario della merce (foto n. 37). All'interno di questo ambiente, per il tramite di una porta disposta sulla sinistra, si accede ad un altro ufficio direzionale, comunicante con il disimpegno annesso all'open space (foto n. 38). Gli uffici e gli spazi espositivi del soppalco mostrano buona fattura costruttiva. Si segnalano inoltre l'articolata distribuzione delle superfici ricavate realizzando tramezzature in cartongesso, profili metallici e vetro nonché la luminosità degli ambienti. Anche al piano ammezzato una tramezzatura realizzata ortogonalmente lungo tutta la larghezza del capannone distingue la zona uffici dall'area deposito. Sul fronte a sud, superato il ballatoio dell'impianto montacarichi, si rilevano due ampie superfici utilizzate come magazzino merce, una posta a sinistra corrispondente al modulo 308 (foto n. 39), l'altra

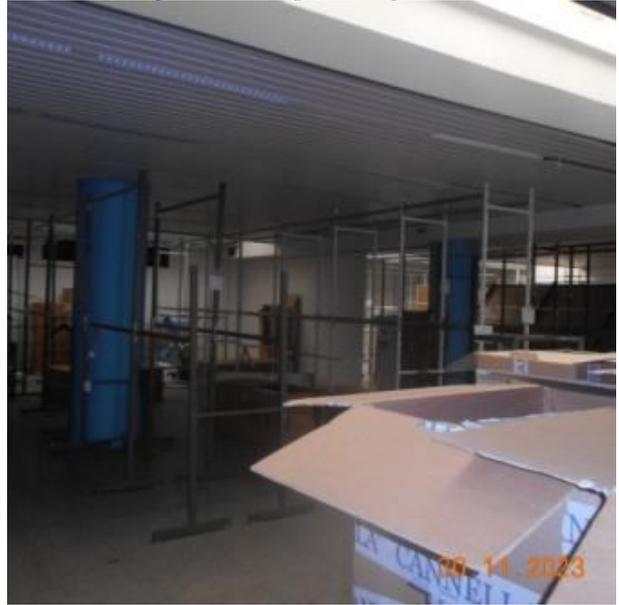
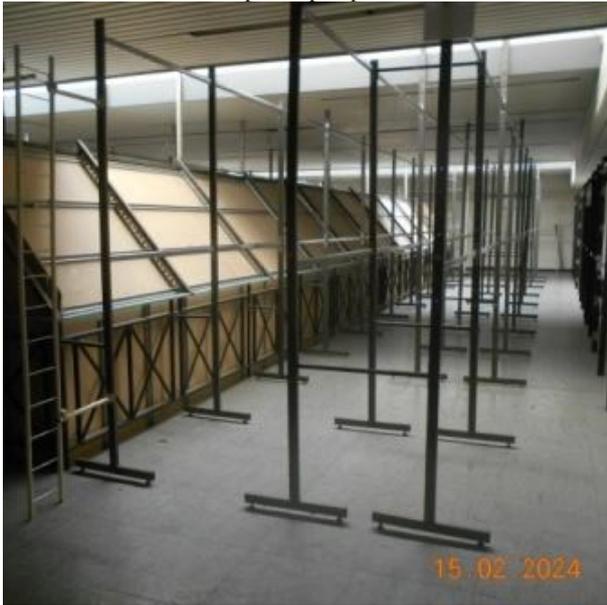
adiacente l'impianto montacarichi che si estende più internamente rispettivamente nei moduli 309 e 310 (foto n.ri 40 e 41). In corrispondenza del modulo 308, in direzione sud, è inserito l'accesso dell'altra scala secondaria.

Foto n. 40 – Superficie del magazzino al piano ammezzato

Foto n. 41 – Altra area deposito prospiciente il lato merci

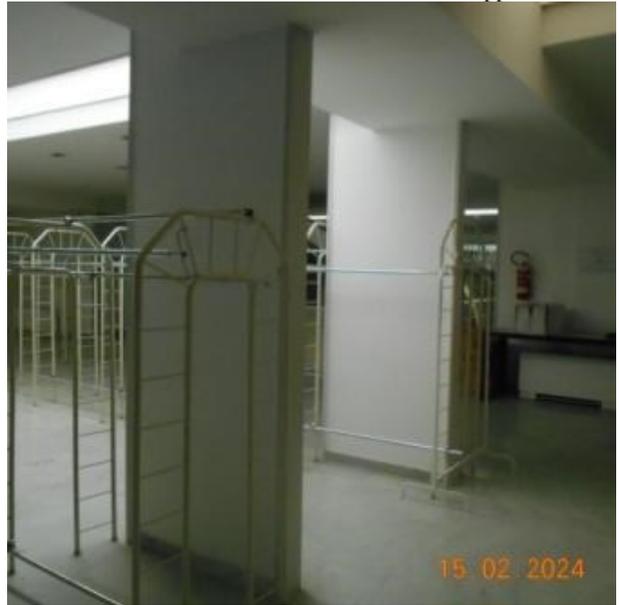
Foto n. 42 – Corridoio sul fronte nord ovest del soppalco

All'esterno del vano montacarichi, proseguendo in direzione nord ovest, un ampio disimpegno, utilizzato sempre come deposito (foto n. 42), funge da corridoio di accesso ad un'altra zona deposito inserita nel modulo 311. La superficie utilizzabile è molto limitata in quanto occupata in gran parte dalla struttura in metallo che funge da copertura alla scenografica galleria del piano terra (foto n. 43). Proseguendo verso l'ampio disimpegno in direzione nord ovest e in corrispondenza del modulo 312, in cui sono state realizzate delle mezze tramezzature per dividere gli ambienti (foto n. 44), vi è la possibilità di accedere all'ultimo deposito. Anche in

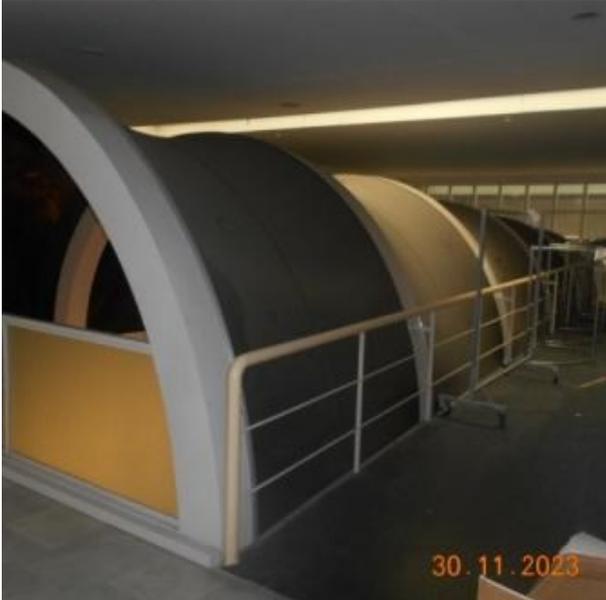
Foto n. 43 – Copertura in struttura metallica al piano ammezzato

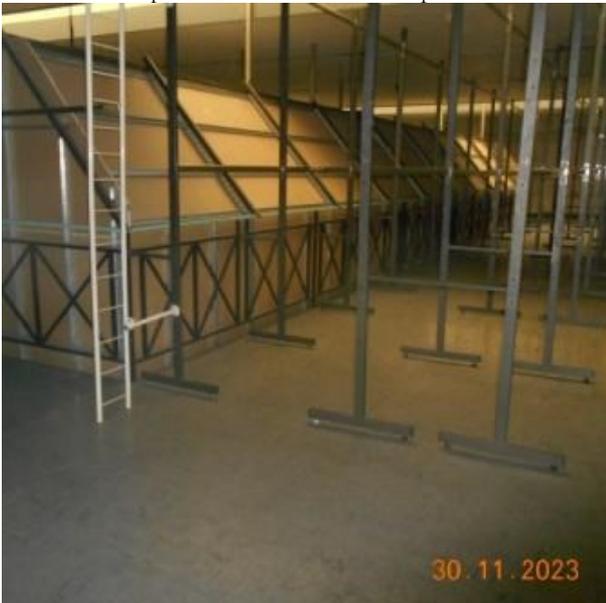
Foto n. 45 – Copertura in metallo e vetro al piano ammezzato

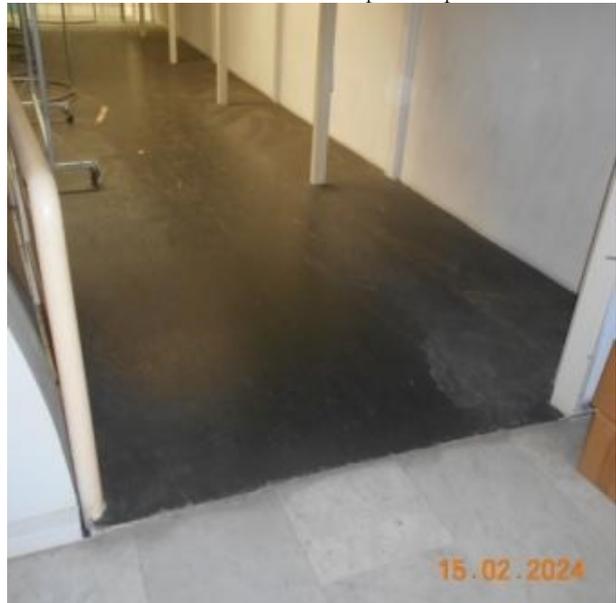
questo caso la superficie del soppalco non è interamente utilizzabile in quanto al suo interno è stato creato un ampio vano luce in struttura di metallo e vetro (foto n. 45) che funge da copertura allo spazio espositivo del piano terra. Come si rileva dalla foto n. 46, una ampia porzione di soppalco, che comprende i depositi prospicienti il lato merci, è stato realizzato in epoca successiva a quello del capannone. La struttura, realizzata in difformità al titolo edilizio, risulta in discontinuità rispetto a quello originario, con pilastri e connessioni che si ritengono non rispondenti ai requisiti di sicurezza sismica.

Foto n. 46 – Porzione del solaio dei depositi al piano ammezzato

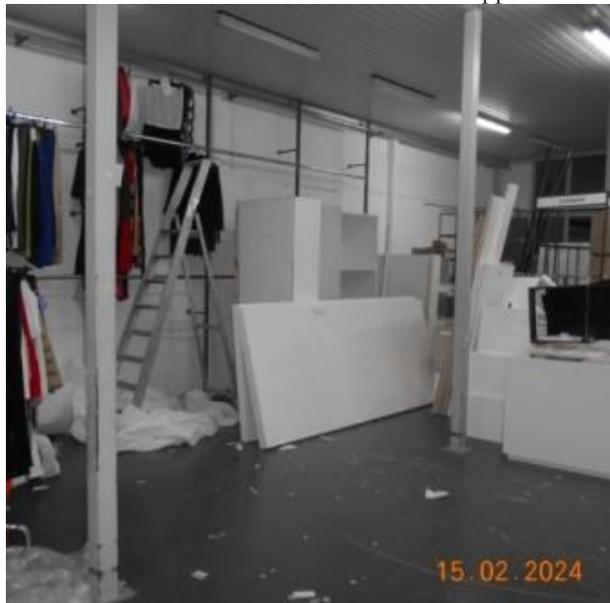
In occasione dei sopralluoghi effettuati presso i moduli oggetto di stima, è stato accertato che una porzione del soppalco al piano ammezzato è stato realizzato in difformità a quanto originariamente assentito con la Concessione Edilizia n. 30/1981 e la Variante n. 42/1984. Si tratta in particolare di una superficie complessiva di circa 730,00 mq (compresi i vuoti

presenti nei moduli 308, 309 e 311), area posizionata a ridosso dell'ingresso delle merci lungo tutta la larghezza dei cinque moduli (di circa 50 ml) per una profondità di circa 20,00 ml. La struttura, molto esile, è stata realizzata con tubolari scatolari non adeguatamente ancorata orizzontalmente, con piano di calpestio in lamiera coperta da compensato e linoleum industriale che non risponde agli attuali requisiti antisismici (foto da n. 47 a n. 50).

Foto n. 47 - Pilastri in tubolari scatolari del soppalco

Come già anticipato, si ritiene che il soppalco in questione presenti criticità costruttive e tipologiche non rispondenti alla normativa vigente in termini sismici (NTC 2018) e di sicurezza sui luoghi di lavoro (D. Lgs 81/08). Attraverso la redazione di una relazione del calcolo strutturale, si rende dunque indispensabile procedere ad una attenta analisi dei sovraccarichi verticali e orizzontali e alla simulazione del moto sismico in superficie e sul piano di fondazione. All'esito dei risultati è necessario dare seguito ad interventi edilizi e di carpenteria finalizzati al dimensionamento dei rinforzi e degli eventuali elementi strutturali aggiuntivi e a migliorare la resistenza e/o la rigidezza dei collegamenti della struttura complessiva. Il calcolo strutturale deve essere eseguito anche sulle rampe della scala principale modificata.

Per le attività di analisi, verifica e adeguamento sismico e presentazione della pratica presso l'ex Genio Civile si è stimato un costo di 200,00 euro al mq, ottenendo un valore complessivo di: 820,00 mq x 200,00 euro/mq = 164.000,00 euro

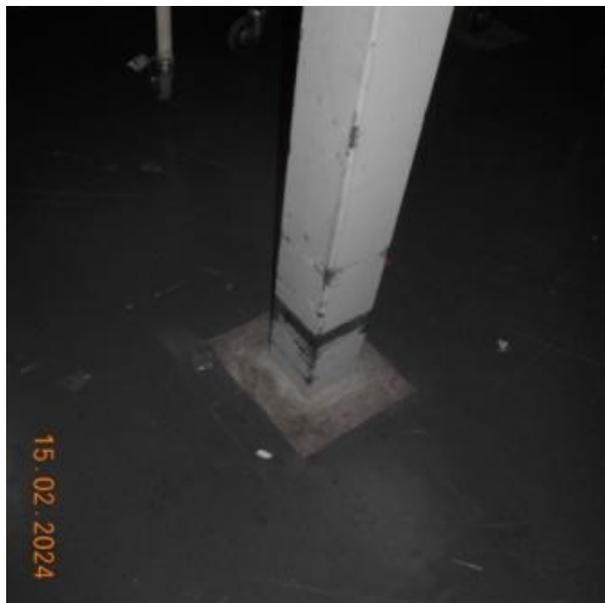
Foto n. 48 - Particolare del tubolare

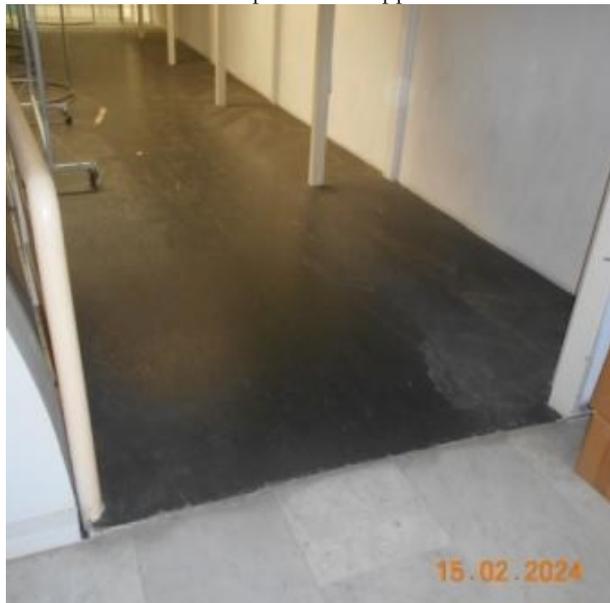
Foto n. 49 - Piano di calpestio del soppalco

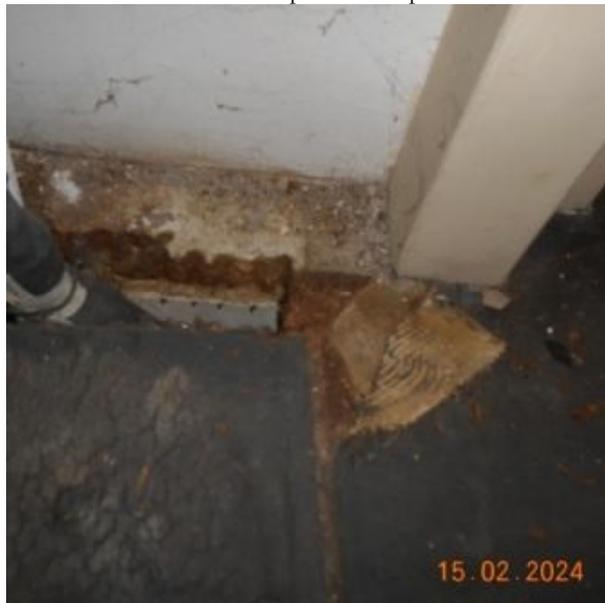
Foto n. 50 - Particolare del piano di calpestio

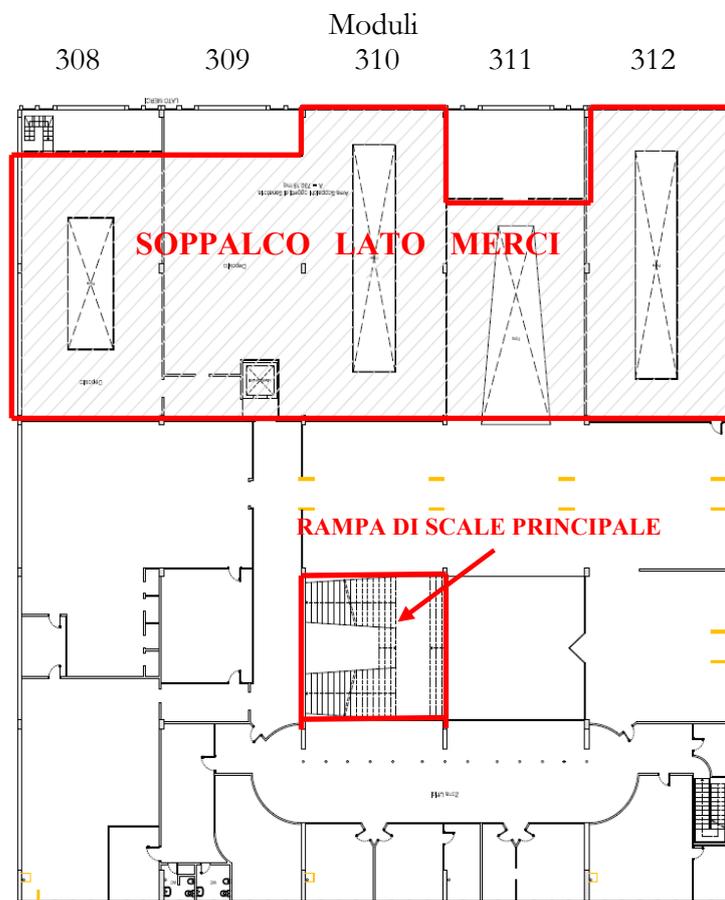
Grafico n. 8 - Rappresentazione del soppalco e della scala principale realizzate in difformità alle C.E.

Si conferma dunque che il soppalco sulle ultime due campate del capannone (lato merci) e che le rampe della scala principale, strutture realizzate in assenza del titolo edilizio, sono non conformi:

Le strutture realizzate in assenza di titolo edilizio (porzione di soppalco e le rampe della scala principale realizzate), per una immediata rappresentazione, vengono indicate con tratto di colore rosso nel grafico n. 8 che segue.

Per la regolarizzazione degli illeciti edilizi sotto il profilo amministrativo e – laddove non esistessero pratiche edilizie presentate ante 2000 – sotto quello urbanistico, è necessario procedere con le seguenti attività:

a) presentazione della pratica di Accertamento di Conformità delle opere realizzate in difformità rispetto alla Concessione edilizia n. 30/1981 e alla Variante n. 42/1984, ai sensi dell'ex art. 37 comma 4 del D.P.R. 380/01, che viene di seguito riportato per intero:

b) redazione della relazione del calcolo strutturale da affidare ad un tecnico abilitato per stabilire il comportamento statico delle strutture coinvolte, prima e dopo l'intervento edilizio sul soppalco e sulla rampa di scale principale;

c) presentazione di una pratica di Sanatoria per omessa denuncia e deposito strutturale presso l'ex Genio Civile¹ (settore sismica del Comune di Nola);
