**Reg. Fallimentare n. 10/2022**

***RELAZIONE DI STIMA IMMOBILIARE***

*(Lotti n. 4,5, 6 e 7 – Appartamenti e autorimesse in Via Dalmazia n. 32)*

*Tecnico incaricato: Ing. SCARNATO FRANCESCO*

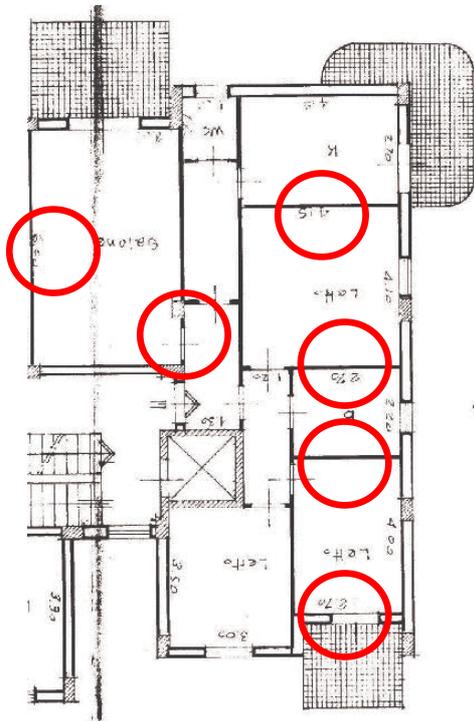
*Planimetria progetto approvato*

In particolar modo non solo è stata riscontrata **l'apertura di un varco** che allo stato attuale collega l'appartamento di cui al presente lotto di vendita con quello confinante, sempre di proprietà della ditta [REDACTED], ma facente parte del lotto di vendita n. 5, ma altresì è stata accertata **una diversa distribuzione interna degli ambienti**.

Altro abuso che è stato rilevato è quello relativo alla **variazione del prospetto est** dell'edificio per effetto dell'avanzamento della parete di tamponamento di circa 80 cm e la contestuale riduzione della superficie del balcone, con un incremento della superficie utile dell'appartamento.

La diversa distribuzione interna dell'immobile è sanabile a mezzo della presentazione di una comunicazione asseverata (CILA) di cui all'art. 3, comma 2, lett. a, della L.R. 16/2016, trattandosi di interventi di manutenzione straordinaria.

Considerata la tardività della comunicazione, essendo l'opera già eseguita, l'art. 3, comma 5 della L.R. 16/2016 prevede il pagamento di una sanzione amministrativa pari ad €1.000,00, oltre i versamenti dovuti per la presentazione della pratica urbanistica e le spese tecniche, per un importo complessivo di **€2.500,00**.

Per quanto riguarda la fusione immobiliare operata mediante l'apertura di un varco nella parete divisoria tra le unità confinanti, sebbene in linea teorica l'abuso possa essere sanato sempre con la presentazione di una CILA, il CTU propende per la messa in pristino dei luoghi, in modo da mantenere l'individualità dei singoli cespiti individuati nei lotti di vendita.

Alla luce delle considerazioni sopra esposte, si ritiene che la spesa complessiva per la messa in pristino della parete divisoria sia pari **ad €2.000,00**.

In merito alla variazione intervenuta sul prospetto est, il CTU ritiene che il suddetto abuso non sia sanabile, richiedendo la normativa urbanistica che l'intervento in sanatoria sia conforme non solo alla disciplina edilizia vigente al momento della sua realizzazione, ma altresì al momento della sua segnalazione (art. 36 del DPR 380/01, come recepito dall'art. 14 della L.R. 16/2016 e ss.mm.ii.).

Orbene, poiché l'indice di edificabilità di zona è passato da 0,81 mq/mq al momento dell'edificazione dello stabile a 0,76 mq/mq in relazione allo strumento urbanistico vigente, ne discerne che non è possibile sanare l'aumento di superficie realizzata.

A questo punto, si dovrà procedere con l'arretramento del tamponamento al fine di ripristinare lo stato legittimo dell'immobile, stimando la spesa in circa **€2.500,00**.

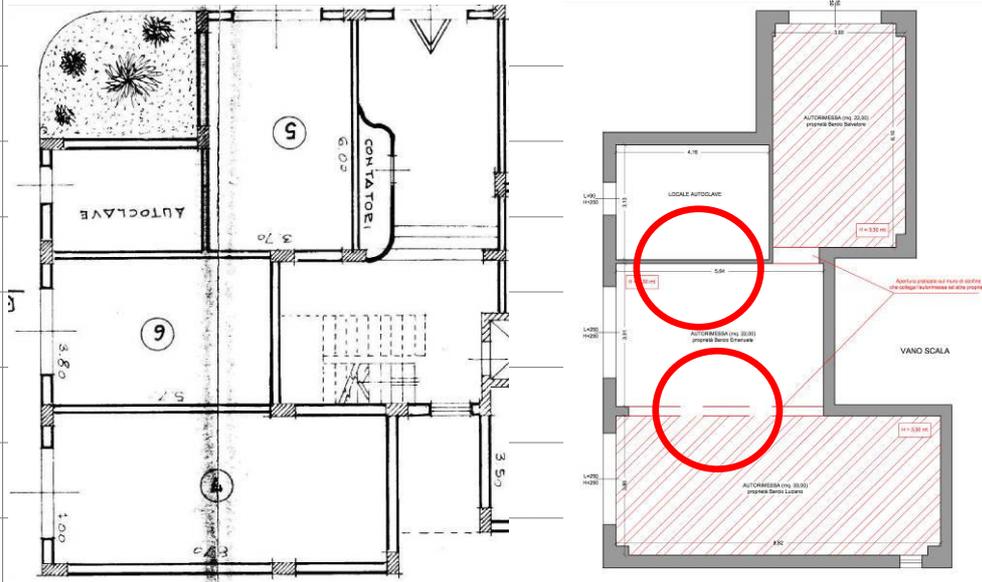
***Planimetria progetto approvato***

Ancorchè l'abuso riscontrato sia tecnicamente sanabile a mezzo della presentazione di una comunicazione asseverata (CILA) di cui all'art. 3, comma 2, lett. a, della L.R. 16/2016, trattandosi di una fusione immobiliare operata senza

l'interessamento di parti strutturali, il CTU propende per la messa in pristino dei luoghi, in modo da mantenere l'individualità dei singoli cespiti individuati nei lotti di vendita, rendendoli conformi con le planimetrie catastali in atti, senza necessità di procedere con un aggiornamento.

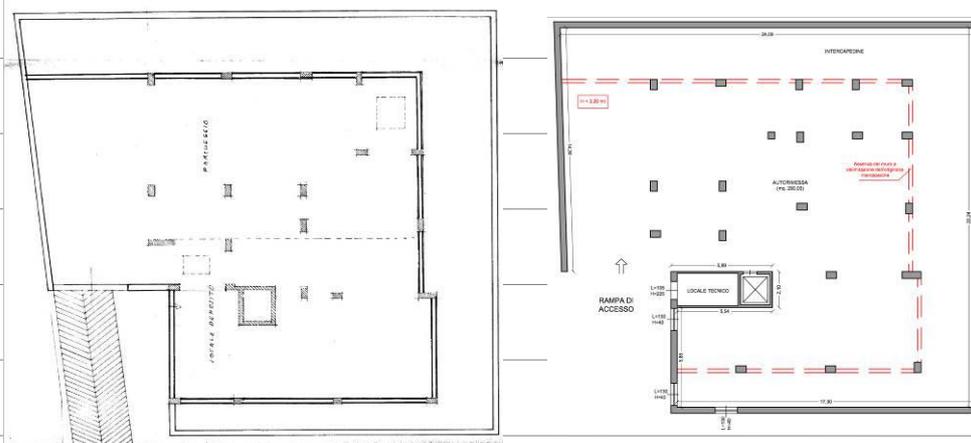
***Planimetria progetto approvato***

Chiarito quanto sopra, in base a quanto già descritto al precedente paragrafo 7.1, si evidenzia che allo stato odierno l'immobile risulta ampliato nella sua consistenza originaria, per effetto della mancata esecuzione del muro che individuava una intercapedine di aerazione tra il locale stesso e le pareti contro terra.
