TRIBUNALE DI FORLÌ

Esecuzione Immobiliare n° 90/2022

Immobile in Via *** – Loc.***** – Forlì (FC)**

RELAZIONE TECNICA ESTIMATIVA

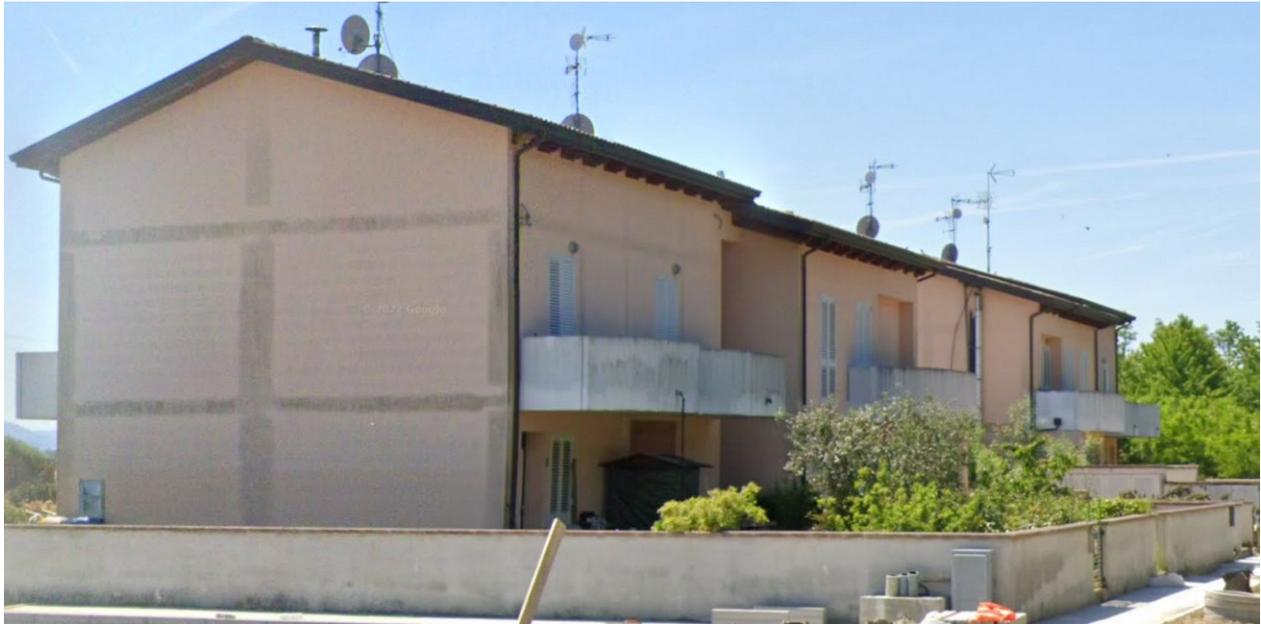
Il "Condominio Sisa 1" dove è ubicato il bene oggetto di perizia, è stato interessato dall'alluvione di maggio 2023, più precisamente per quanto concerne il piano interrato.

Si fa presente che è in corso una richiesta per risarcimento causa alluvione che sarà accreditata a chi sosterrà le spese

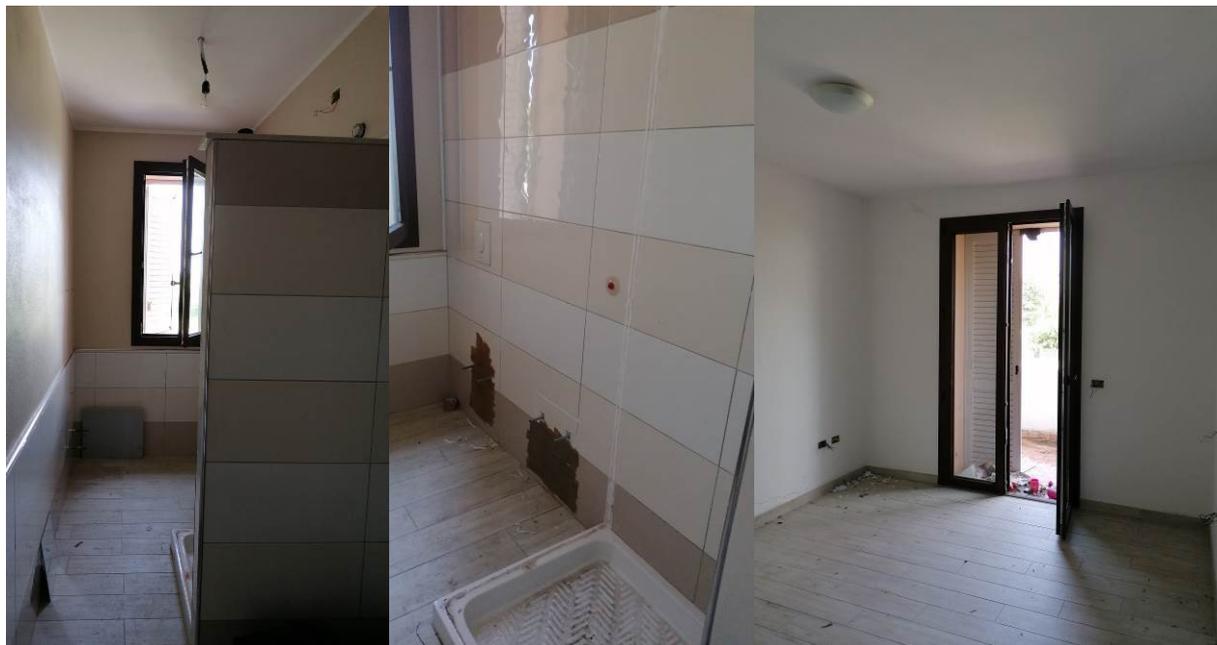
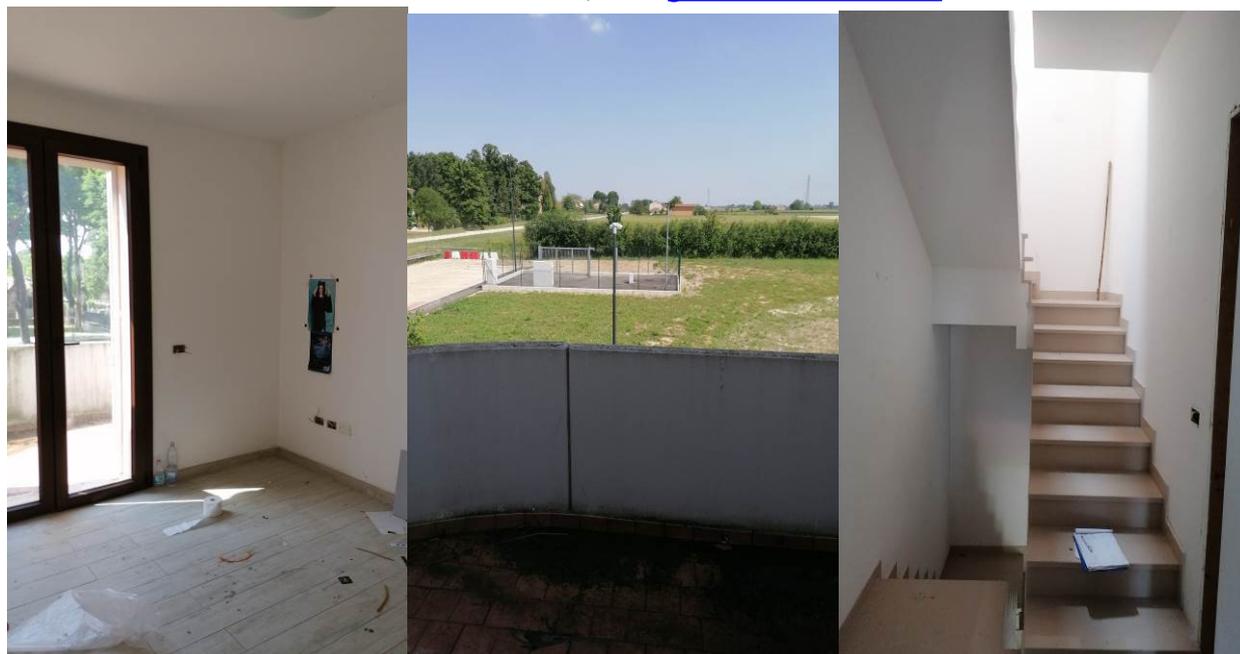
I terrazzi necessitano di un ripristino delle pavimentazioni e delle guaine impermeabilizzanti in quanto sono ben visibili tracce di infiltrazioni dal piano sottostante.

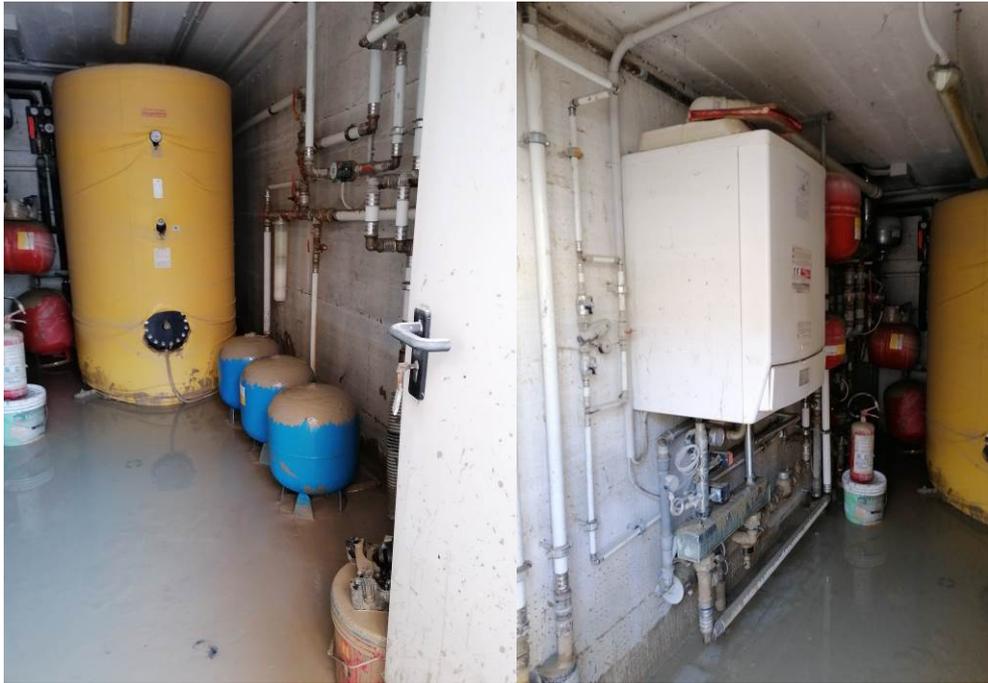
L'appartamento è dotato di impianto di riscaldamento a pavimento con centrale termica centralizzata in comune al condominio Blocco 1 e 2, posta al piano interrato e dotata di idonea certificazione. La centrale termica in questione è stata coinvolta dall'alluvione di maggio 2023 e poi ripristinata.

Vista della centrale termica condominiale comune ai blocchi 1 e 2
