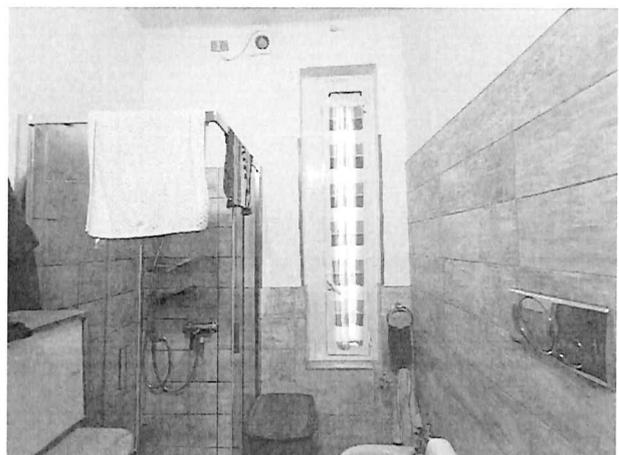
Bagno

si riscontra l’aumento della superficie utile del bagno dato dallo spostamento di una tramezza e la conseguente diminuzione della superficie utile della stanza attigua effettuata direttamente dall’ex proprietario come dichiarato durante il sopralluogo.

A seguito di quanto sopra, si deve osservare che le anomalie urbanistiche, non realizzate durante l’edificazione stessa dell’immobile ma solo successivamente, dovranno essere sanate con un impegno di spesa per **un totale che si può presumere in € 4.000,00.** Tale voce di spesa comprende in sintesi l’oblazione, il rilievo in loco con la restituzione grafica e la presentazione della pratica edilizia in sanatoria. Tutti gli importi indicato si intendono orientativi, di massima ed approssimativi, al netto di IVA ed eventuali oneri e versamenti; tali spese saranno di fatto detratte dal valore di stima poiché opponibili alla procedura e quindi a carico dell’aggiudicatario.
