**TRIBUNALE CIVILE DI CROTONE****CANCELLERIA ESECUZIONI IMMOBILIARI****PROC. ESEC. N° 43/2022 R.G.Ese.**

**ELABORATO PERITALE**

**“Catasto Fabbricati, cat. A/3 - Abitazione di tipo economico, sita in MESORACA (KR), VIA Calabria,13 - Piano 1, censito nel N.C.E.U. dello stesso comune al Foglio 30, particelle 406 - sub 3, consistenza 3.5 vani, rendita catastale 142,80”**

**“Catasto Fabbricati, cat. C/2 - Magazzino/deposito, sita in MESORACA (KR), VIA Calabria,13 - Piano T, censito nel N.C.E.U. dello stesso comune al Foglio 30, particelle - 406 sub 2 - rendita catastale 52,89”**

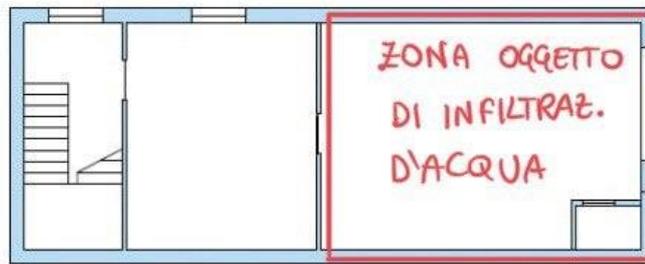
*Immagine 06 – Planimetrie status attuale*

Una delle due stanze del piano terra SUB 2 si trova in uno scarso stato di manutenzione con copiose macchie di umidità ed infiltrazioni d'acqua che si estendono per tutta la parete esterna. Dall'analisi accurata dello

stato dei luoghi a parere del sottoscritto tale problematica è causata dalla perdita di un tubo proveniente dal piano primo (part. 406 sub 3)

- I copiosi danni di infiltrazione presenti all'interno della particella 406 – sub 2
- il prezzo di mercato a metro quadro di lavori dello stesso genere (Raschiatura intonaco, rasatura doppia, carteggiatura fissativo e pittura, nonché trattamento antimuffa) è di euro 15,00 a mq (81mq x 15€ = 1.215 euro)
- il prezzo di rifacimento di un servizio igienico a corpo è di circa 1.000 euro

**La spesa necessaria per rendere il bene vendibile in condizioni normali è pari a circa 2.215,00 € totali:**

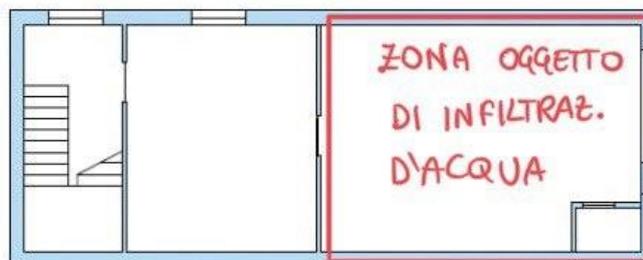
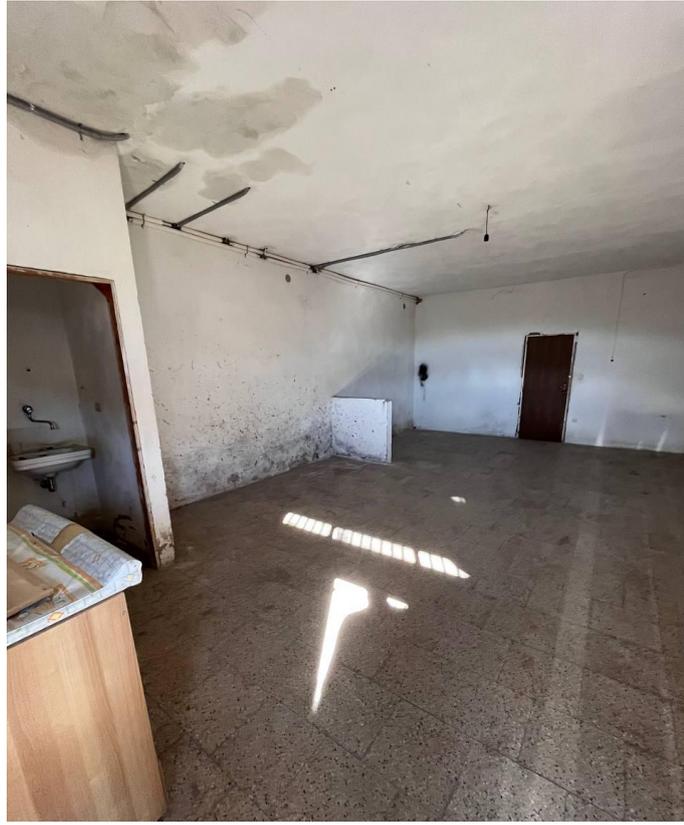
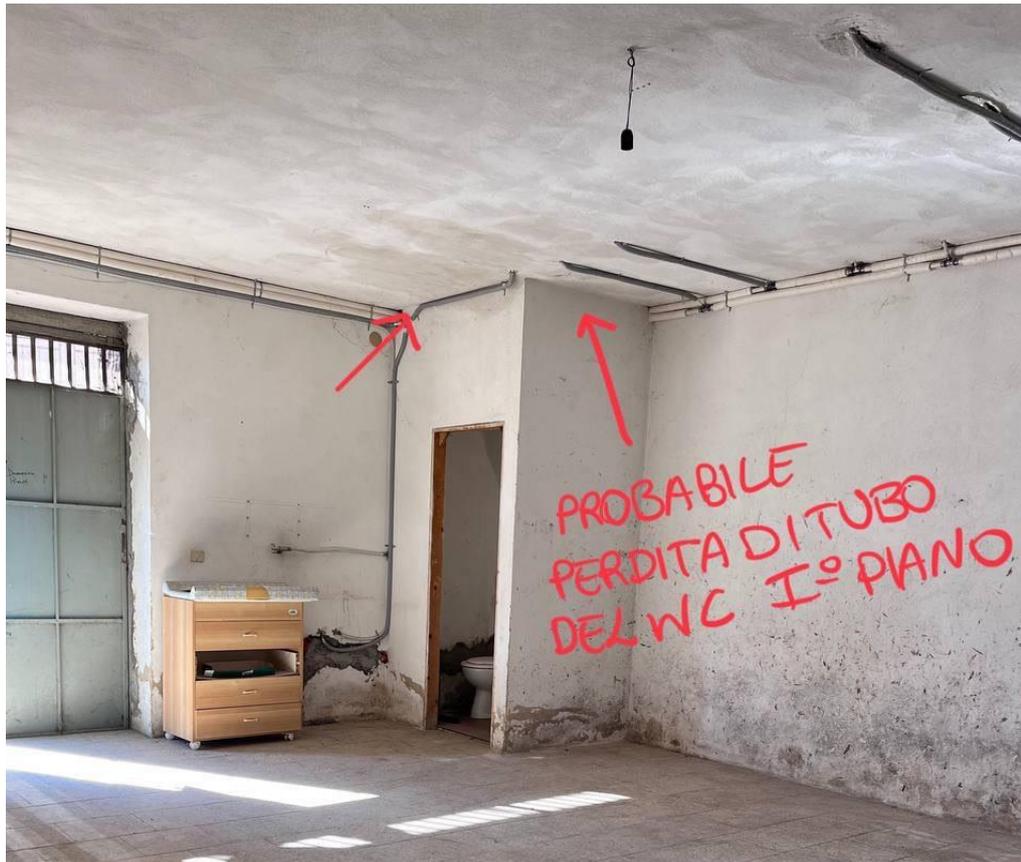
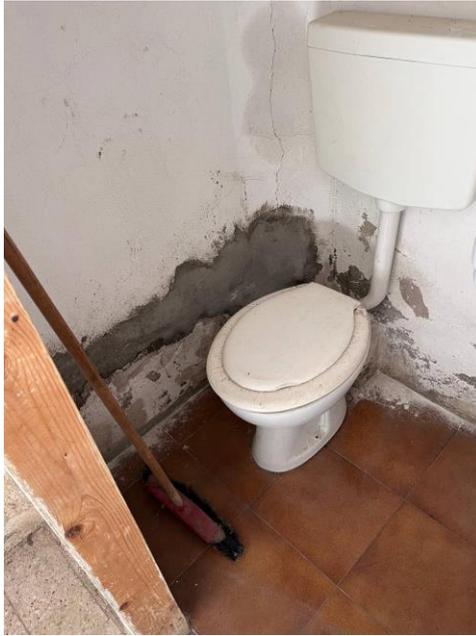
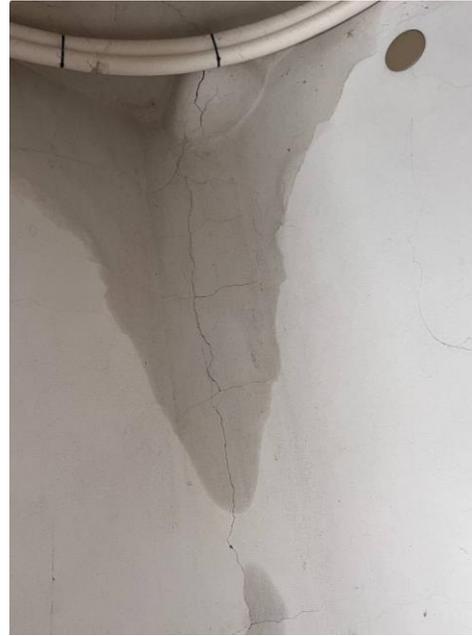
**All. n.6 Rilievo fotografico**

Una delle due stanze del piano terra SUB 2 si trova in uno scarso stato di manutenzione con copiose macchie di umidità ed infiltrazioni d'acqua che si estendono per tutta la parete esterna. Dall'analisi accurata dello stato dei luoghi a parere del sottoscritto tale problematica è causata dalla perdita di un tubo proveniente dal piano primo (part. 406 sub 3)
