CONSULENZA TECNICA D'UFFICIO

Il G.E., vista l'istanza di vendita depositata nella procedura n. 76/2017 R.G.E. tra **PETRAGLIA GIOVANNI** e ~~COIMANNO INOENZO~~, nomina quale *Esperto Stimatore* la sottoscritta arch. Mirella Caputo chiedendole di svolgere delle indagini preliminari e rispondendo ad una serie di quesiti che verranno riportati in queste pagine.

L'immobile è situato nel comune di *Genzano di Lucania (PZ)* in via *Filippetto De Marinis n.: 47* piani 1-2, catastalmente identificato al **F.40, P.Illa 607, sub 5, Categoria A/2, Classe 2, Consistenza 6 vani.**

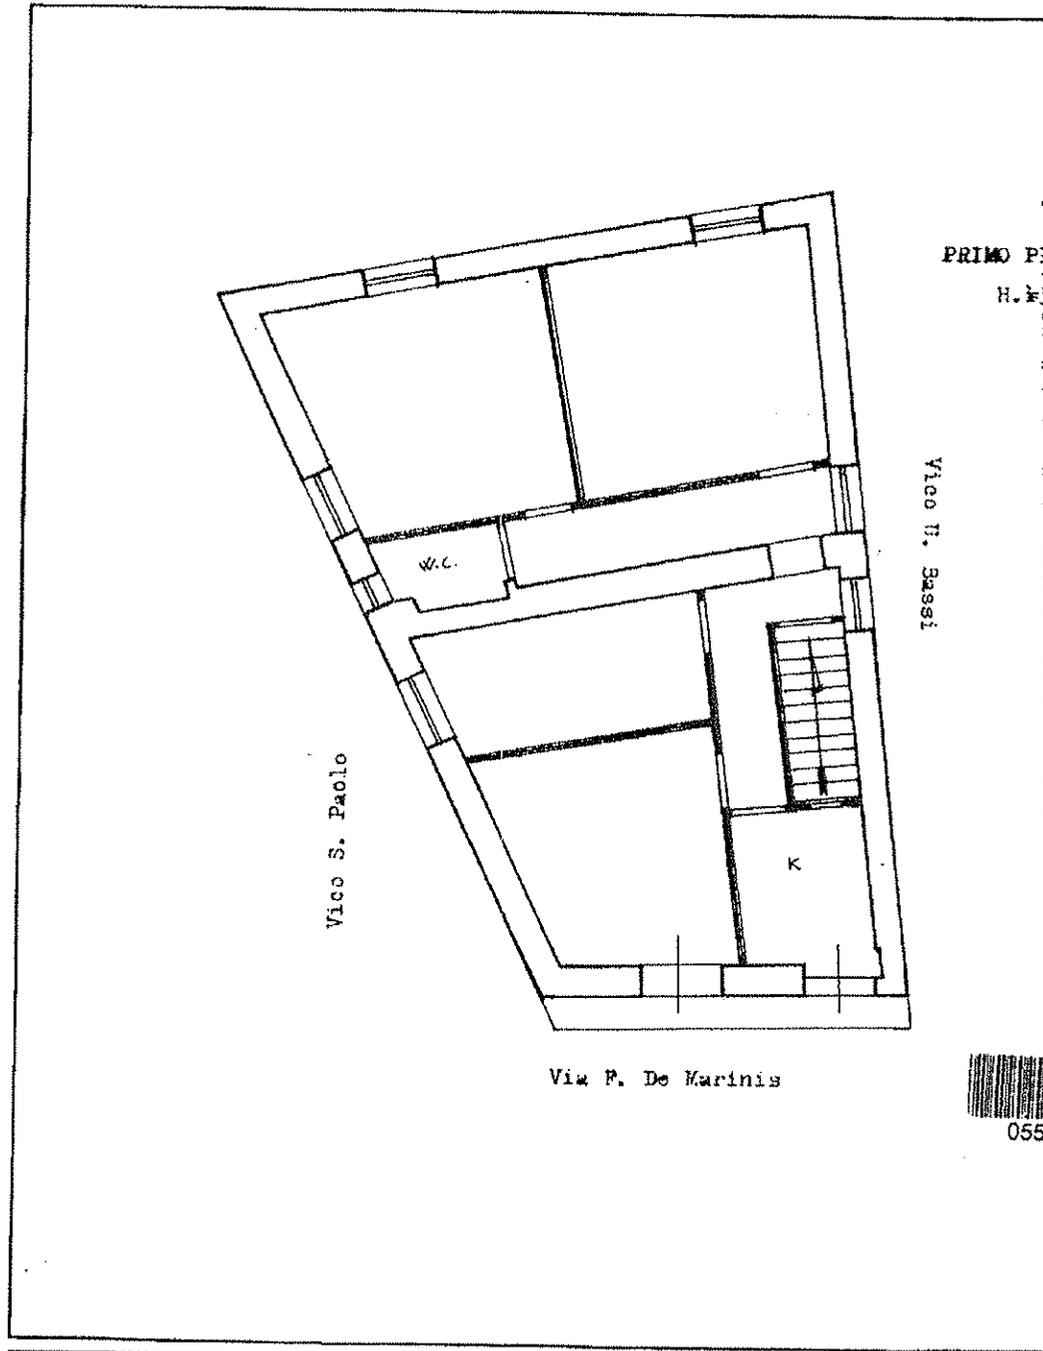
1° Piano

Planimetria Catastale

Planimetria dell'immobile situato nel Comune di GENZANO DI LUCANIA Via Pilipetto De
Ditta ~~ARUBAPEC S.P.A.~~ nata a ~~Genzano di Lucania~~
Allegata alla dichiarazione presentata all'Ufficio Tecnico Erariale di POTENZA

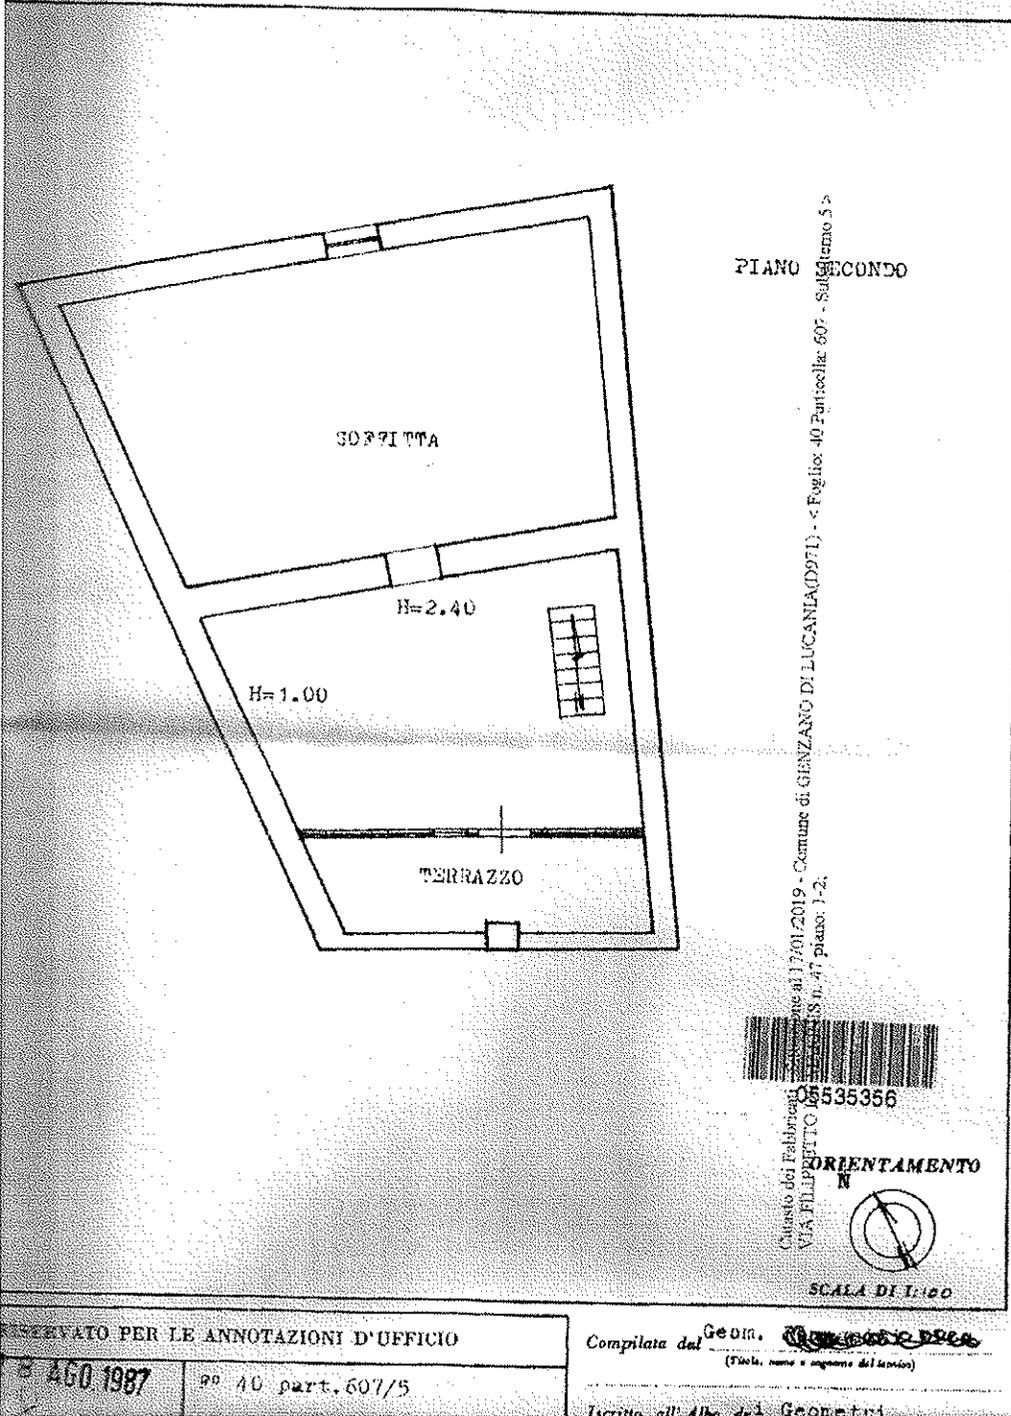
Planimetria Catastale 2° Piano/Sottotetto

Il sottotetto presenta una lieve difformità nella planimetria catastale, dovuta al ricavo di un piccolo sgabuzzino che si sviluppa su tutto un lato. Questo sgabuzzino è stretto e lungo e si trova salendo le scale di fronte guardando a sinistra. Qui la pavimentazione è un simil parquet, la scala non è protetta e abbiamo una finestra/balcone sottotetto che affaccia lato strada principale che porta all'ingresso del comune di Genzano. Nella stanza di fronte alla finestra/Balcone c'è una porta che dà a un locale grezzo (*soffitta*).

Comune di GENZANO DI LUCANIA Via Filippo De Marinis 47
~~Genzano di Lucania - Via Filippo De Marinis 47 - 80020~~
Planimetria presentata all'Ufficio Tecnico Erariale di POTENZA

Pertanto, è consigliabile aggiornare i dati del catasto e la spesa per la pratica risulta aggirarsi su **€500** circa.

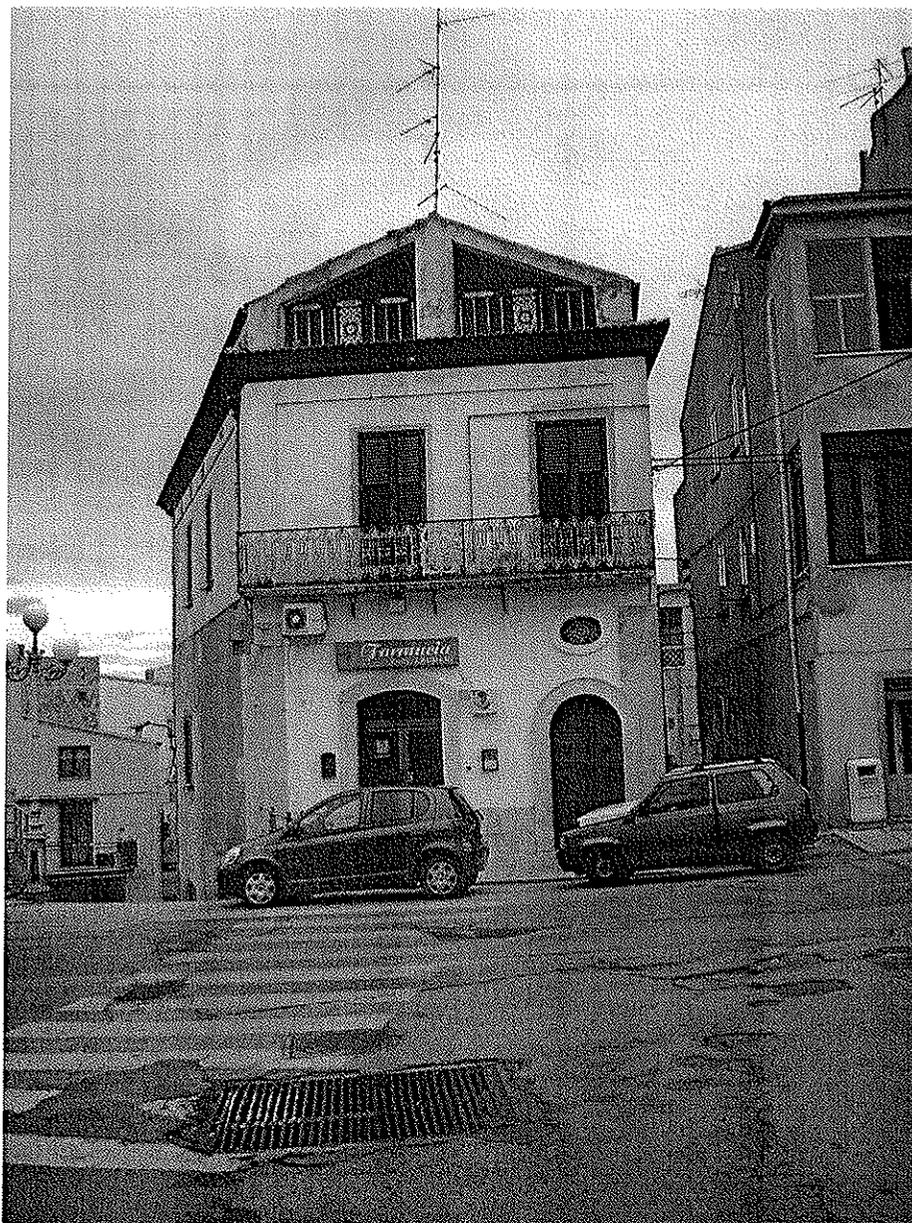
Vista frontale dell'immobile

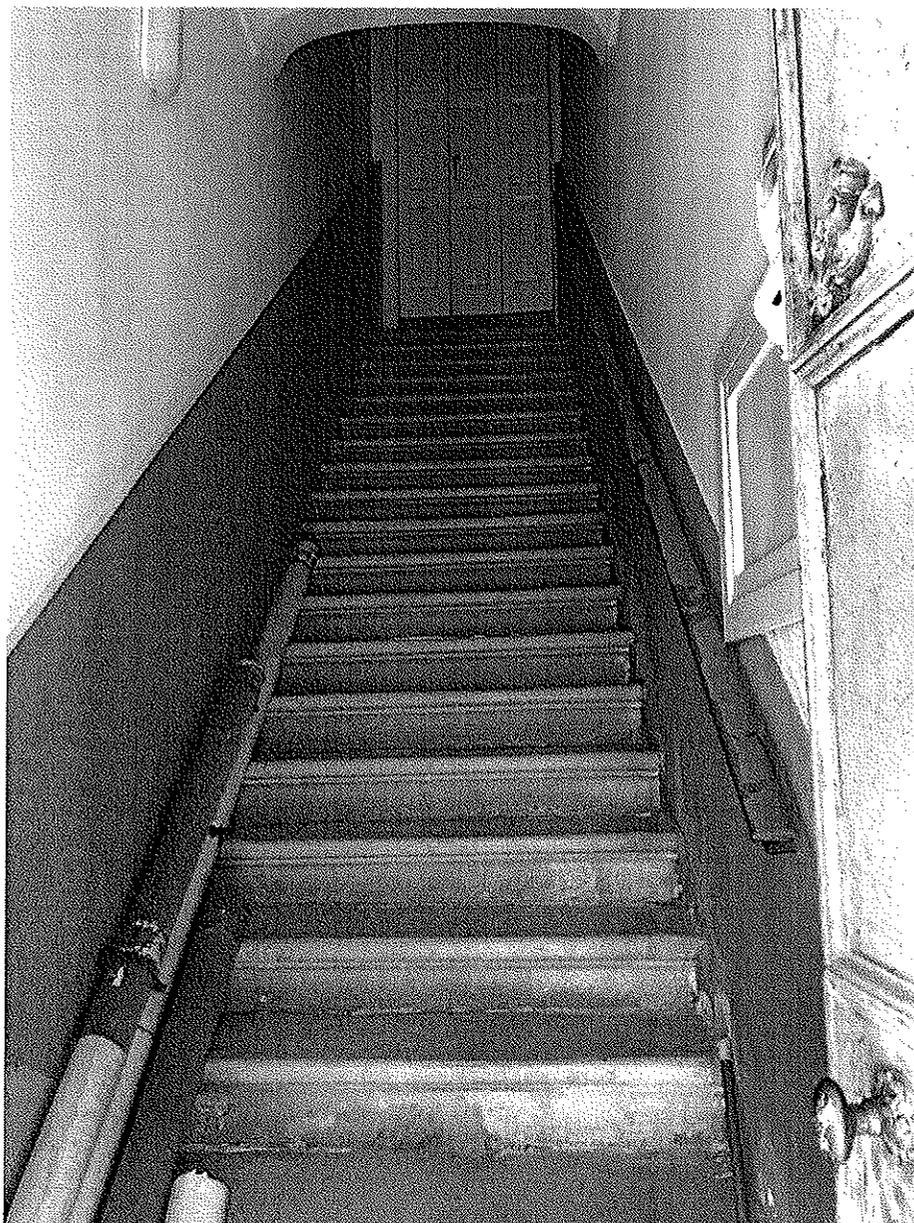
L'immobile si presenta un palazzo antico situato nel centro del comune di **Genzano di Lucania**, nonostante non sia abitato si conserva in discrete condizioni e apparentemente non necessita di grossi lavori se non quelli di una semplice manutenzione ordinaria. Si sviluppa su due piani e per accedere al primo piano c'è una scala antica con gradini alti. Il primo piano presenta 6 stanze con

Scale d'accesso al 1° Piano

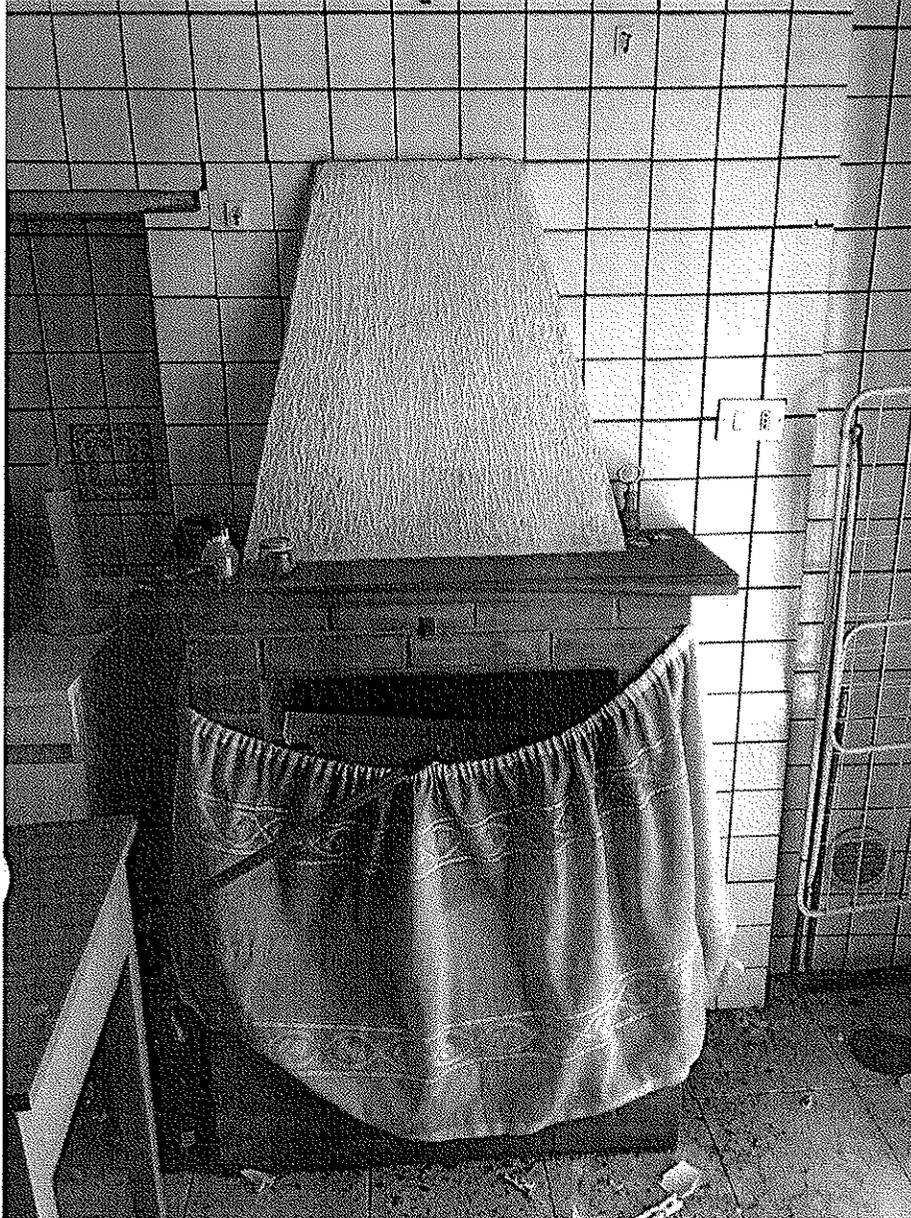
In cucina c'è un camino in muratura ed un ingresso al sottotetto che si accede tramite le scale coperte da una porta armadio.

Camino

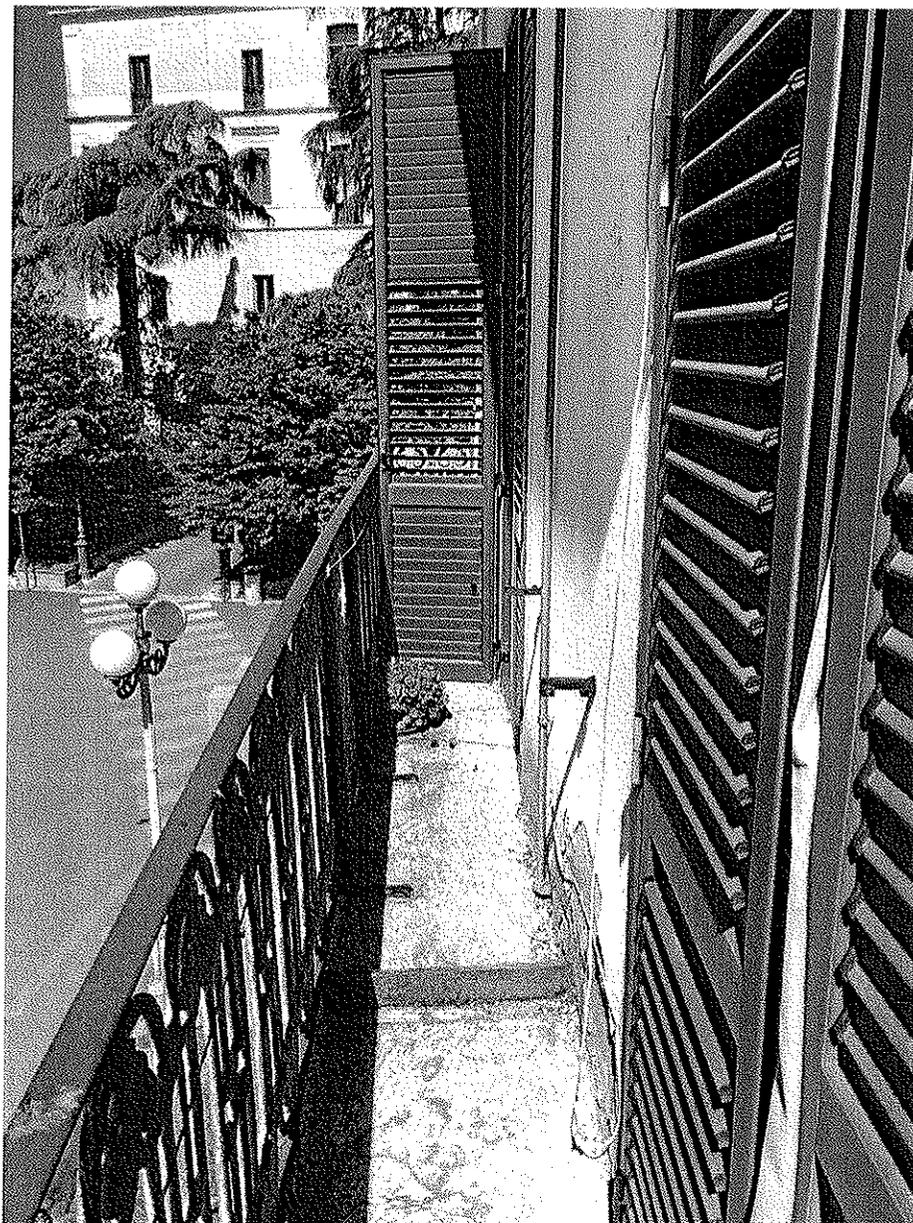
Ritornando indietro dove ci sono le scale, sulla sinistra, troviamo una sala da pranzo, un soggiorno ed una cucina con un terrazzo stretto e lungo che si sviluppa sul lato della cucina e del soggiorno ed affaccia sulla strada principale che porta al comune.

Terrazzo

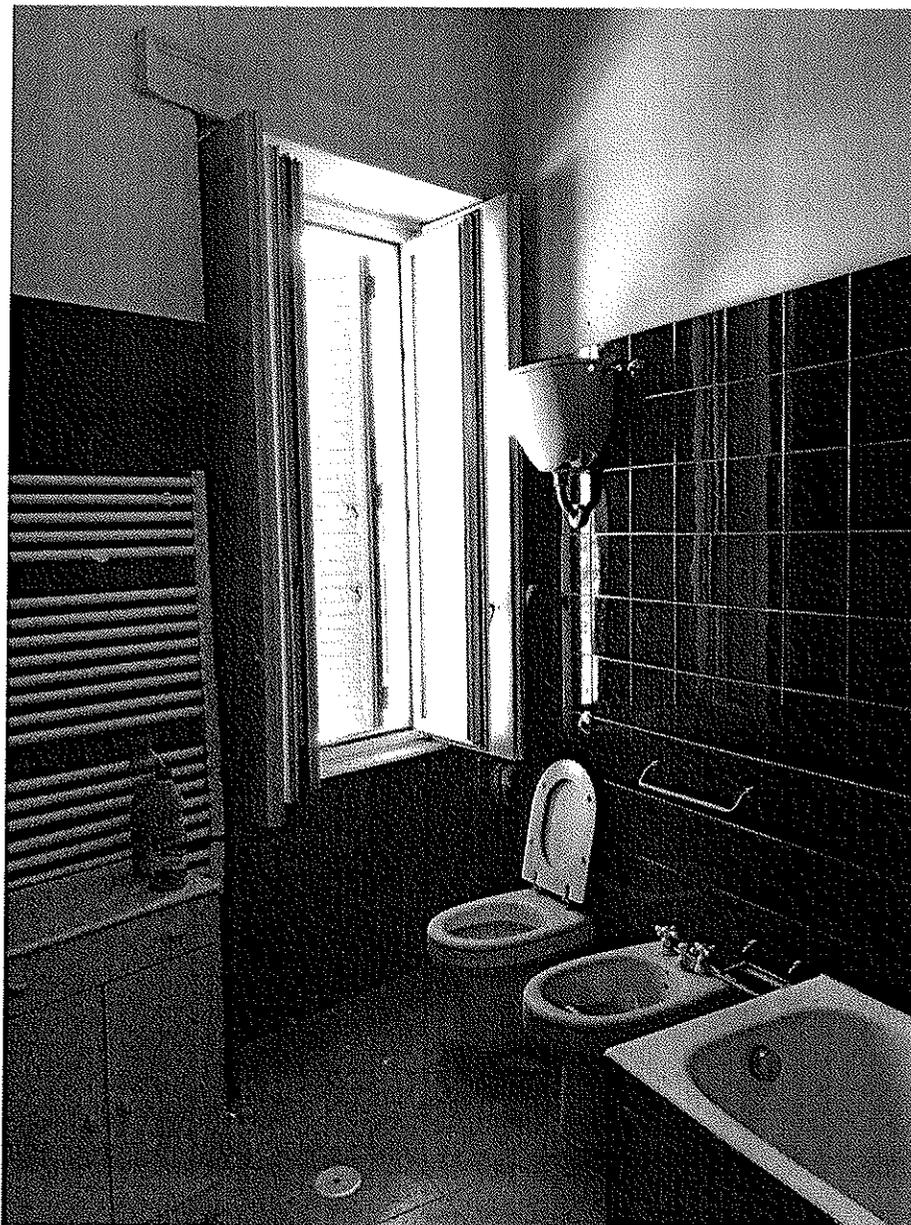
due corridoi stretti e lunghi. A fine scala di fronte si accede ad un ingresso che porta ad un corridoio lungo dove si sviluppano due stanze da letto grande e un bagno grande, tutti questi locali sono forniti di finestre luminose. La particolarità di questi locali sono le altezze delle stanze sui 3 metri circa e la pavimentazione che è rimasta quella antica (*mattonelle in cemento con ricami disegnati*). La prima stanza da letto è uniforme come dimensione e posizione alla planimetria catastale, mentre il bagno e parte della seconda camera da letto sono leggermente difformi in quanto si è cercato di ingrandire il bagno, prendendo parte dello spazio della camera da letto.

Bagno

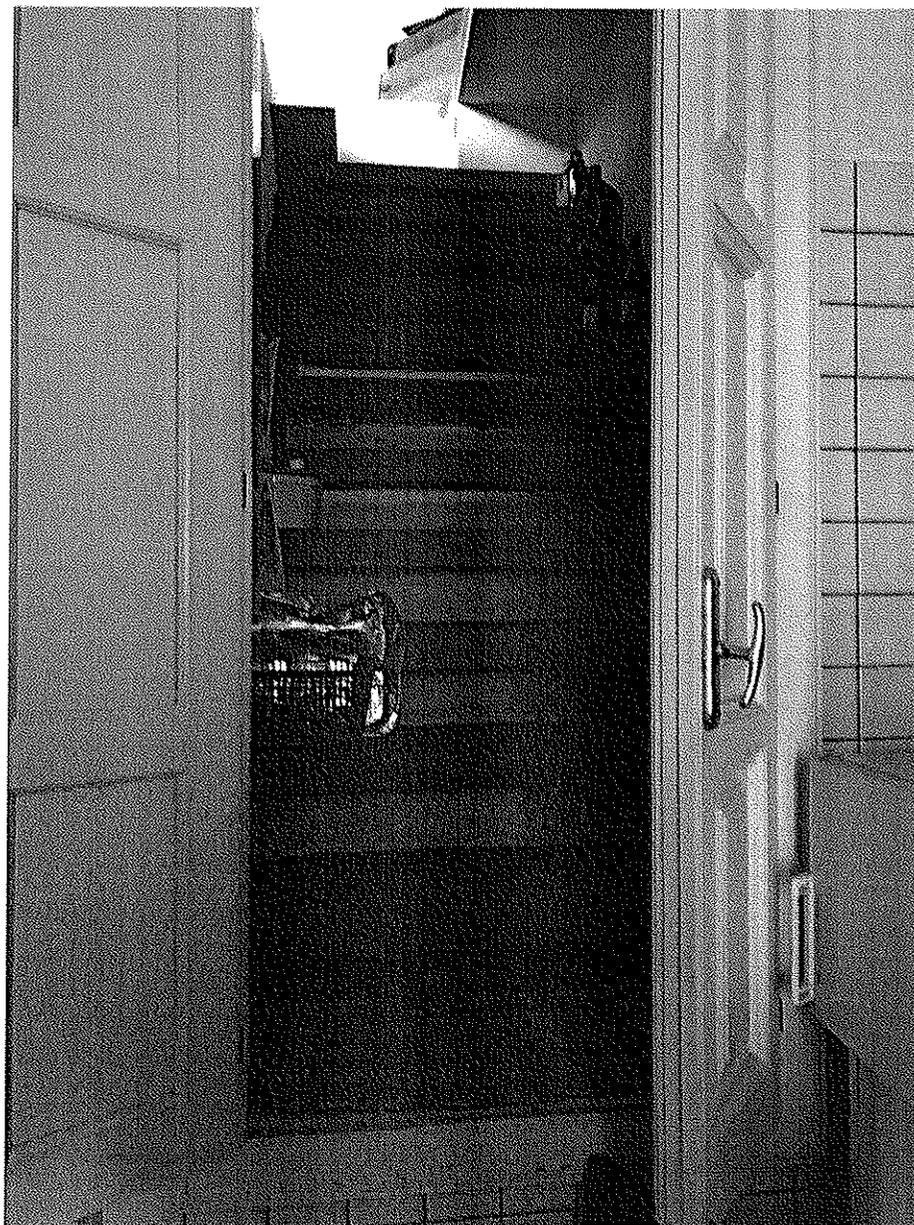
Ingresso al sottotetto

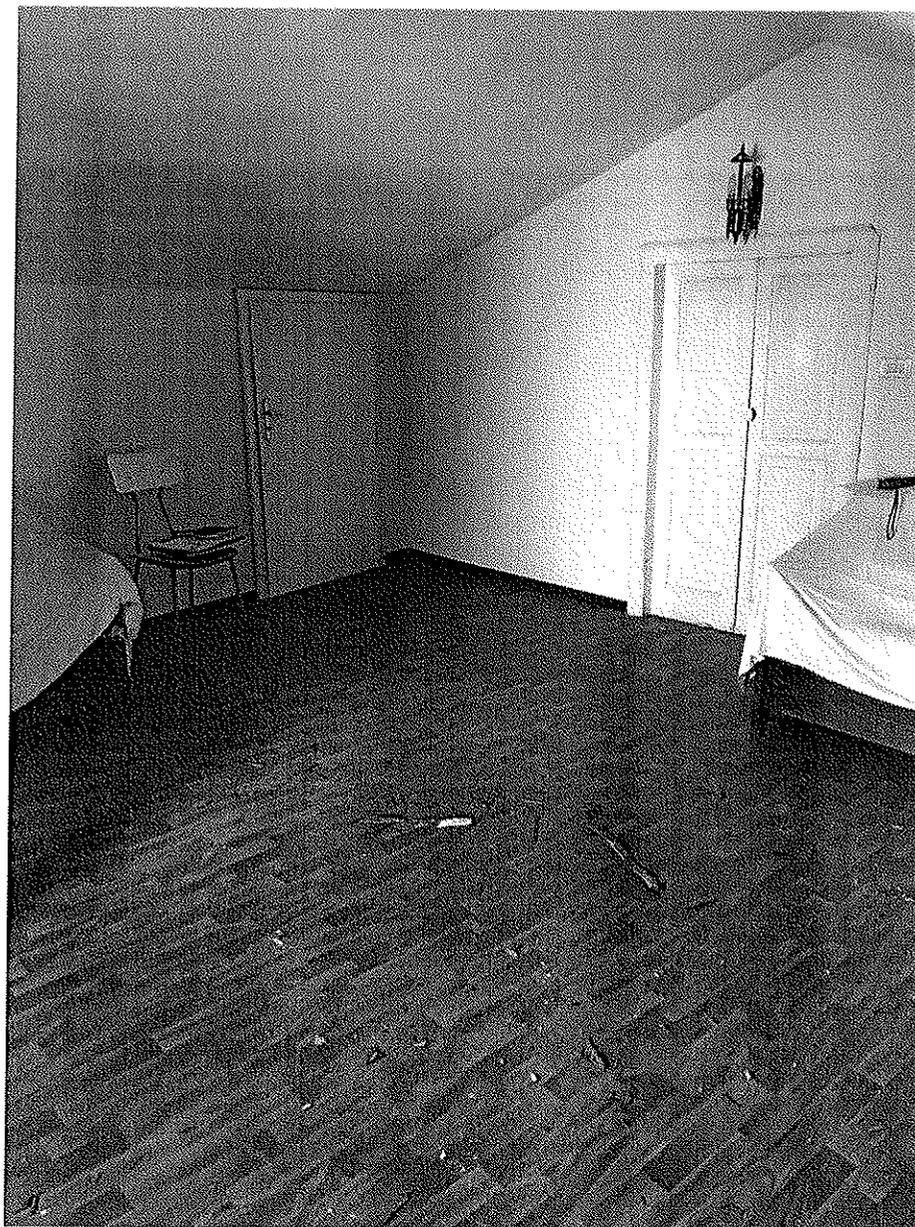
Vista lato deposito e soffitta

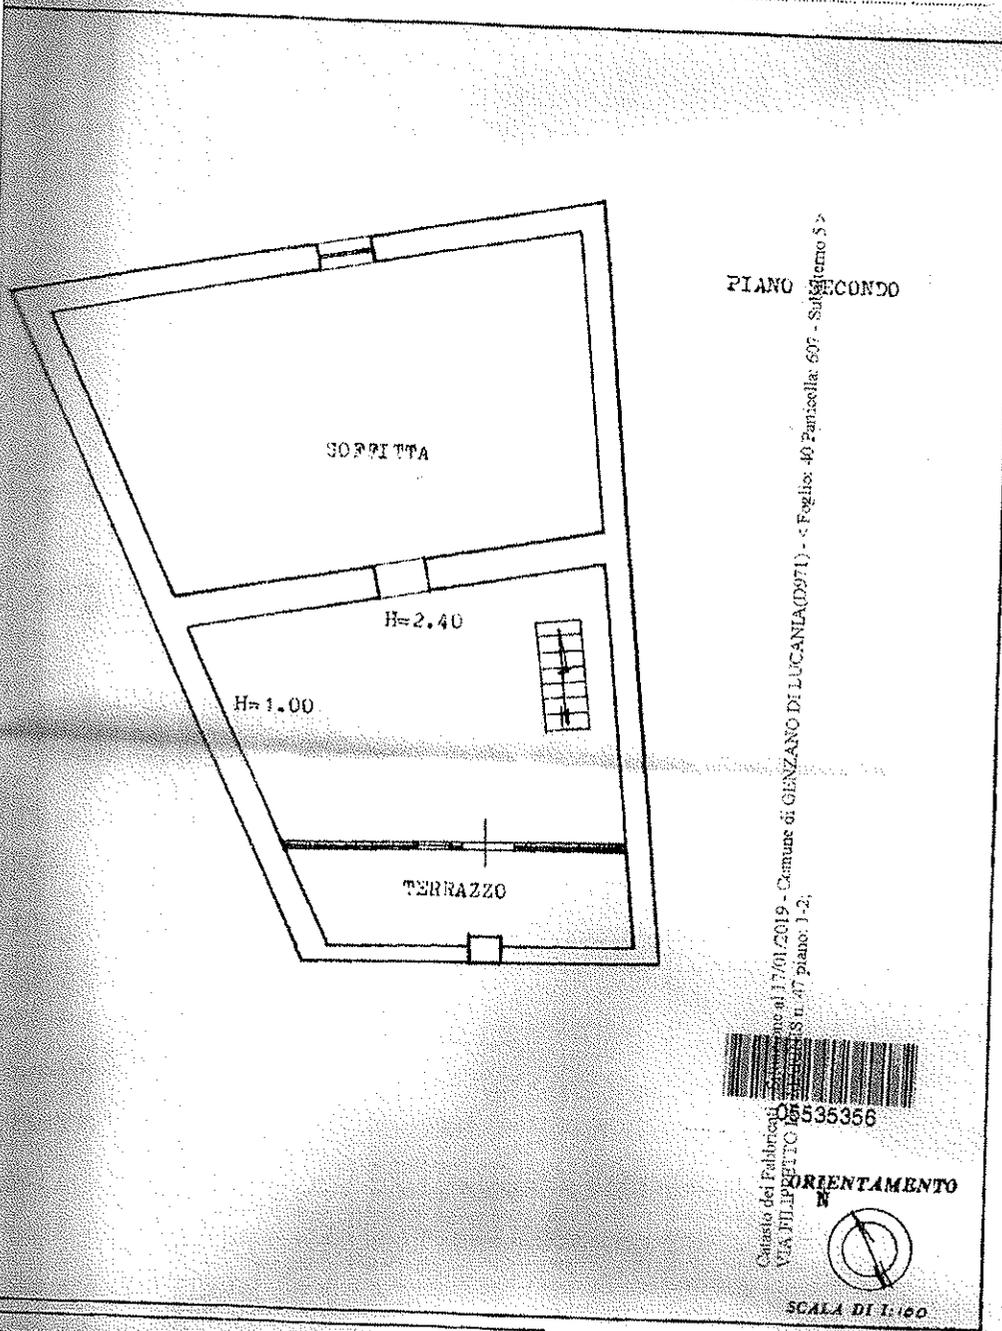
Planimetria Catastale
2° Piano/Sottotetto

L'immobile allo stato attuale è in discrete condizioni, è mancante della planimetria al piano terra, ma ciò è dovuto ad un errore/mancanza nel riportare ed aggiornare i dati catastali, ciò lo si desume perché andando a vedere le visure catastali storiche per immobile risultano tre fogli di cui il terzo foglio riporta l'originaria indicazione catastale (vedasi visure all.3) dove al posto del sub 5 è riportato sub 3 con l'indicazione di 8 vani e tre piani (pt, 1°-2° piano), inoltre, presenta qualche altra minima difformità (vedasi il bagno al primo piano che è più grande e un ripostiglio nel sottotetto) che può essere sanata aggiornando il catasto per un costo base di circa € 500.

Comune di GENZANO DI LUCANIA Via Filippo De Marinis 47
Presentazione presentata all'Ufficio Tecnico Erariale di POTENZA

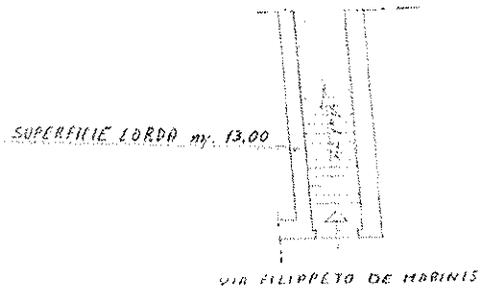
PIANTA PIANO TERRA F°40 p.675 sub.5
(RILEVATA DALL'E.T.U.) Scala 1:100

L'immobile è mancante della planimetria al piano terra, ma ciò è dovuto ad un errore/mancanza nel riportare ed aggiornare i dati catastali, ciò lo si desume perché andando a vedere le visure catastali *storiche per immobile* risultano tre fogli di cui il terzo foglio riportava **l'originaria indicazione catastale (vedasi visure all.3) dove al posto del sub 5 è riportato sub 3 con l'indicazione di 8 vani e tre piani (pt, 1°-2° piano)**. Questo è il dato più rilevante, per il resto, come già citato sopra, risultano esserci lievi difformità per alcuni locali, quali bagno al 1° piano e ripostiglio sottotetto.
