# TRIBUNALE ORDINARIO - BUSTO ARSIZIO

LIQUIDAZIONE GIUDIZIALE

**45/2023**

**CONSULENZA ESTIMATIVA GIUDIZIARIA**

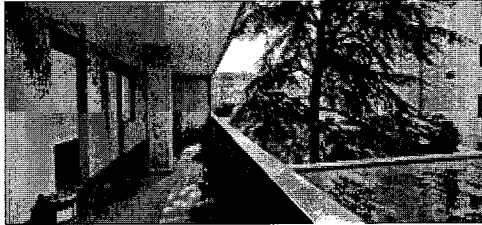
terrazzo al piano primo

**LOGGIA a Sud:** ha superficie netta di circa 8,50 mq accoglie a terra la macchina per la climatizzazione di marca Mitsubishi, le soglie sono in pietra naturale, la copertina del parapetto in muratura è in metallo; il pavimento è in gres ad imitazione cotto a posa ortogonale sfalsata; è presente un punto acqua per l'irrigazione della vegetazione; le pareti sono in parte finite con cemento martellinato e parte rivestite con intonaco. Il succielo presenta tracce di pregresse infiltrazioni di acqua probabilmente riconducibili a quelle precedentemente descritte. Sono consigliate opere di ordinaria manutenzione.
