TRIBUNALE ORDINARIO - BUSTO ARSIZIO

LIQUIDAZIONE GIUDIZIALE

CONSULENZA ESTIMATIVA GIUDIZIARIA

LOTTO 4

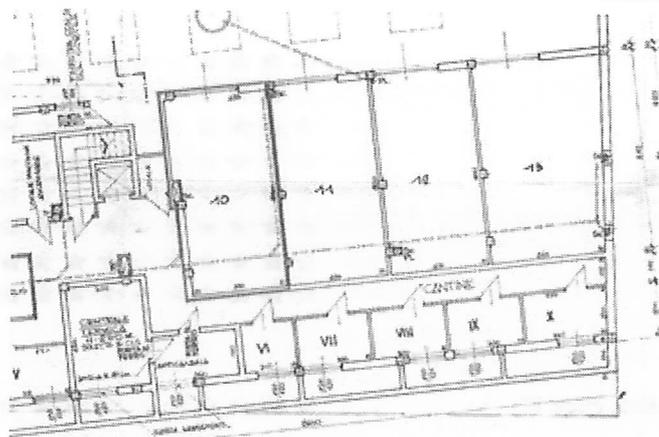
planimetria box auto doppio piano interrato estratto dalla P.E. n. 126/1978 - Tav. 2

Sono state rilevate le seguenti difformità: il bene oggetto della presente perizia immobiliare risulta interessato da difformità rispetto al progetto P.E. 126/1978 (tav. 2-var 1982); tali discrepanze, con ogni probabilità risalenti al momento dell'edificazione (in ogni caso non è dato definire la data di realizzazione), riguardano le dimensioni del locale il quale mantiene tuttavia la medesima conformazione geometrica. Si tratta di variazioni (tutte in riduzione) dell'altezza e delle misure dei lati.

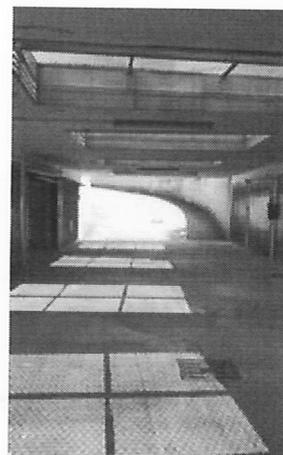
GLI SPAZI COMUNI E LO SCIVOLO CARRAIO

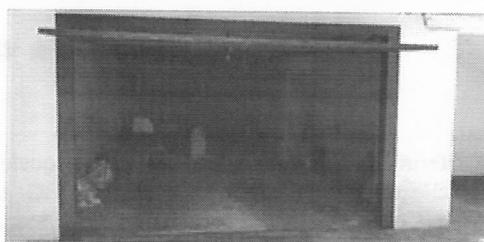
ha superficie netta di circa 33 mq, altezza interna di circa 247 cm. Vi si accede mediante un'anta basculante in metallo verniciato azionabile a mano, ha pavimento in battuto di cemento liscio, le pareti e l'intradosso del solaio sono intonacati al rustico e parzialmente tinteggiati con colore chiaro. È dotato di impianto di illuminazione artificiale. È visibile un tratto di tubazione condominiale passante. L'anta basculante e le finiture interne necessitano opere di ordinaria manutenzione, si rilevano tracce da infiltrazione da risalita.

BOX AUTO AL PIANO INTERRATO

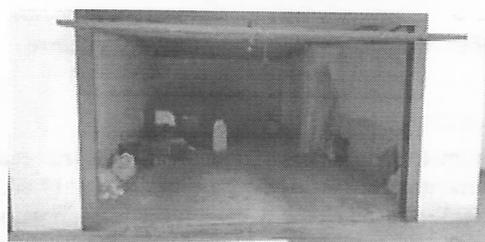
BOX AUTO AL PIANO INTERRATO

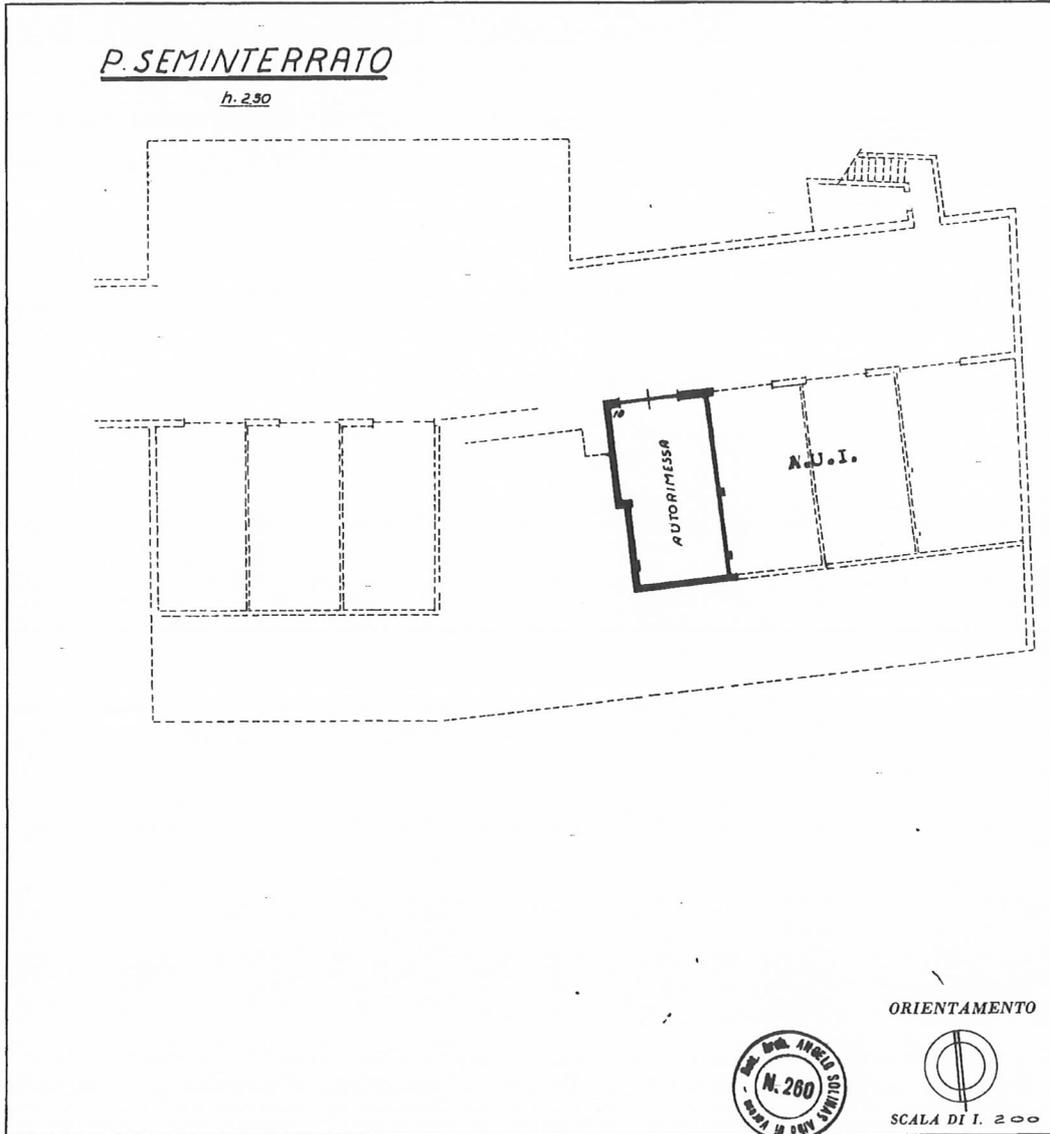
Sono state rilevate le seguenti difformità: dal confronto con la scheda catastale ultima in atti del 18.12.1981 si rileva che l'altezza misurata in loco all'interno del box auto in esame è inferiore a quella indicata per il piano seminterrato nella succitata planimetria.

Planimetria dell'immobile situato nel Comune di **BUSTO ARSIZIO** Via **G. MIANI**
Ditta _____
Allegata alla dichiarazione presentata all'Ufficio Tecnico Erariale di **VARESE**

Le difformità sono regolarizzabili mediante: aggiornamento della scheda catastale da parte di professionista tecnico abilitato per la variazione
