TRIBUNALE ORDINARIO - BUSTO ARSIZIO

LIQUIDAZIONE GIUDIZIALE

CONSULENZA ESTIMATIVA GIUDIZIARIA

LOTTO 5

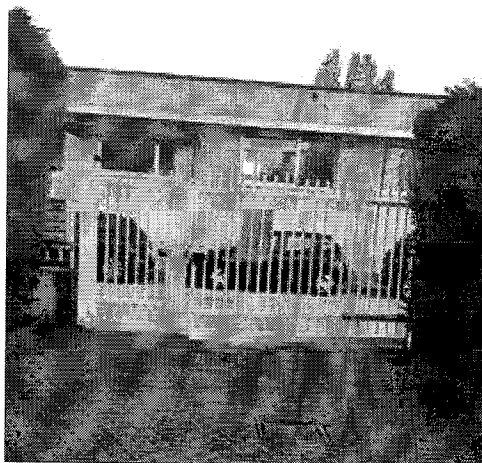
CANCELLO CARRAIO

si accede al posto auto oltrepassando un cancello carraio in metallo verniciato con smalto di colore chiaro ad azionamento automatizzato, accanto è presente l'accesso pedonale. Il percorso che porta al bene oggetto di perizia è pavimentato con autobloccanti e si sviluppa tra la linea di confine e il lato nord del condominio. Il posto auto è delimitato a nord da una alta siepe piantumata a ridosso della cinta, a est da un muro pieno, mentre a sud e a ovest spazio è delineato da righe gialle disegnate sulla pavimentazione. Dal cortile una scala conduce al piano interrato.

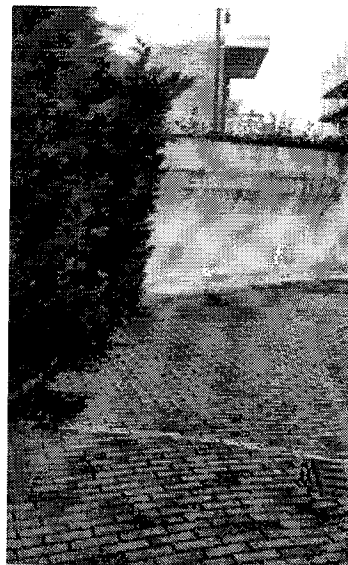
POSTO AUTO

il posto auto in oggetto è posto nel cortile esterno del condominio, al piano terra e ha forma riconducibile a un trapezio rettangolo. Il fabbricato cui inerisce è di complessivi due piani fuori terra e di un piano interrato. Si accede al posto auto dalla via Rosolino Pilo, all'altezza del civico n. 31, dopo aver oltrepassato il cancello carraio ad azionamento elettrico a distanza e percorso un camminamento pavimentato con autobloccanti che fiancheggia longitudinalmente il condominio lungo il lato nord.

La pavimentazione del cortile è in più punti interessata da sollevamenti e cedimenti (non in corrispondenza del posto auto di cui si tratta) e sono auspicabili opere di manutenzione condominiali costituendo in ogni caso spazio di percorrenza e/o di manovra.
