TRIBUNALE DI NAPOLI
V SEZIONE CIVILE ESPROPRIAZIONE

CONSULENZA TECNICA DI UFFICIO
PROCEDIMENTO ESECUTIVO IMMOBILIARE
637/2021 RGE

PROCEDIMENTO	n. 637/2021 R.G.E
CREDITORE PROCEDENTE	[REDACTED]
DEBITORI ESECUTATI	[REDACTED]
ELABORATO	RELAZIONE CTU
GIUDICE ESECUTORE	Dott.ssa Elisa Asprone
CTU	Arch. Donatella Parlato
LUOGO E DATA	Napoli, 13.01.2023

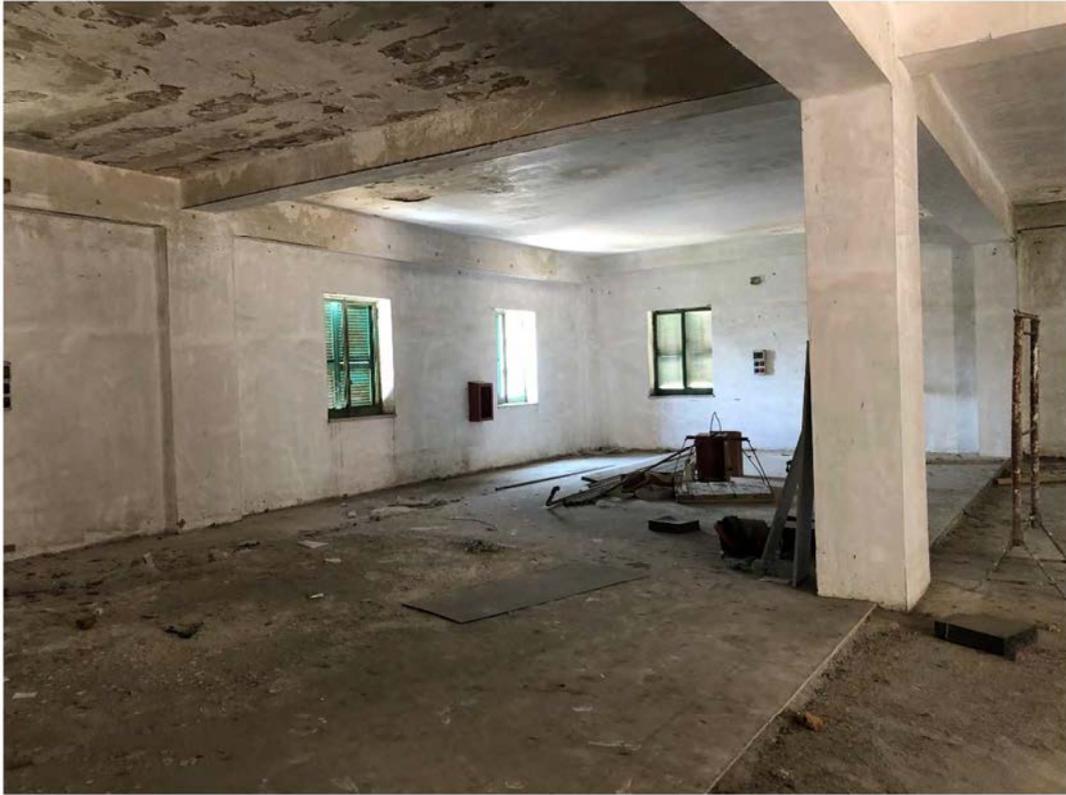
SUB 30 - Foto 1

L'immobile presenta, inoltre, oltre che la totale assenza di qualsiasi finitura, segni di infiltrazioni dalla copertura soprastante ampiamente diffusi nelle campate individuate tra gli elementi strutturali che si manifestano con distacco della pittura e di parte degli intonaci. Gli elementi tecnologici manifestano obsolescenza delle componenti e necessità di interventi di ripristino.

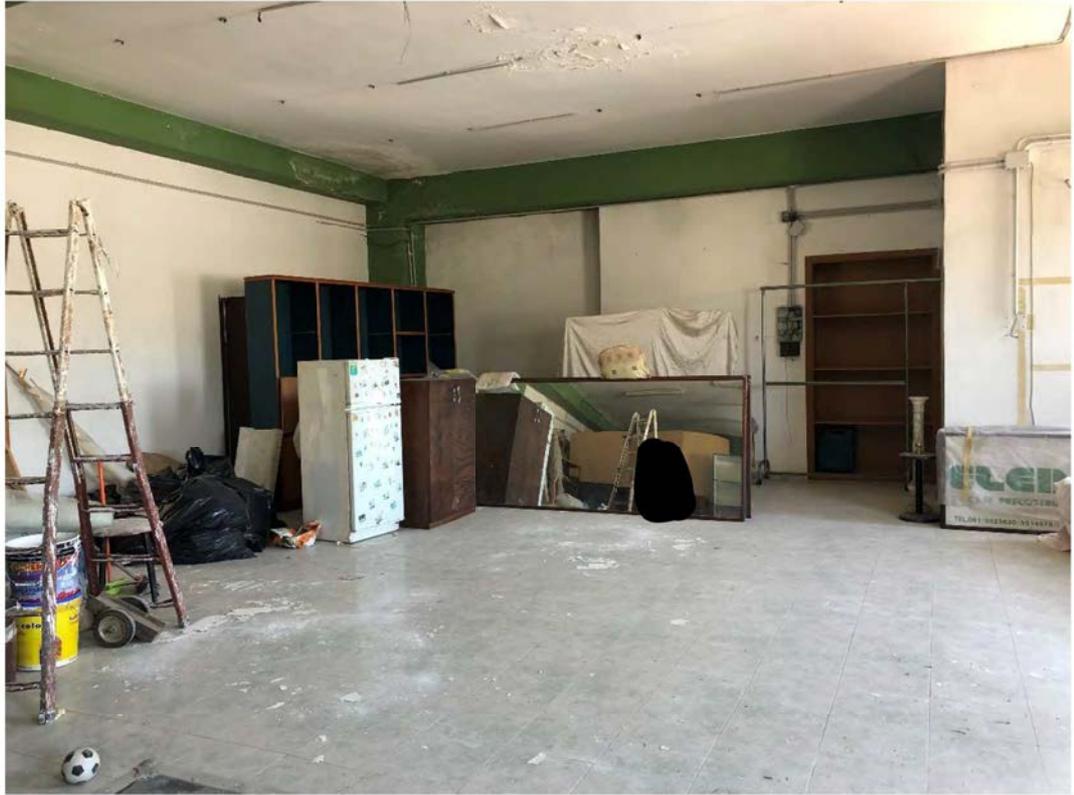
SUB 10 - Foto 8

La parte dell'unità immobiliare che è risultata libera nel corso dei primi due accessi, seppure ingombra di materiali accatastati e di risulta, si presenta come un unico grande ambiente dal quale si accede ad un'unica camera e ai bagni di servizio all'attività di ufficio. Le condizioni di abbandono e di mancata manutenzione sono evidenti soprattutto in corrispondenza dei soffitti sui quali si evidenziano segni di infiltrazione dal terrazzo sovrastante. Si arriva a tale unità dal secondo livello della scala A (sub 24), con accesso da un ampio pianerottolo di disimpegno.

All'interno vi è un'unica pavimentazione con piastrelle di colore chiaro di grande formato, ad eccezione del bagno, dove vi è un pavimento di formato più piccolo. Le pareti sono tinteggiate con vari colori. Gli infissi sono in ferro e vetro singolo, le porte in legno tamburato. Non è presente impianto di riscaldamento con radiatori. L'impianto di illuminazione è costituito da neon con canaline elettriche esterne e a vista.

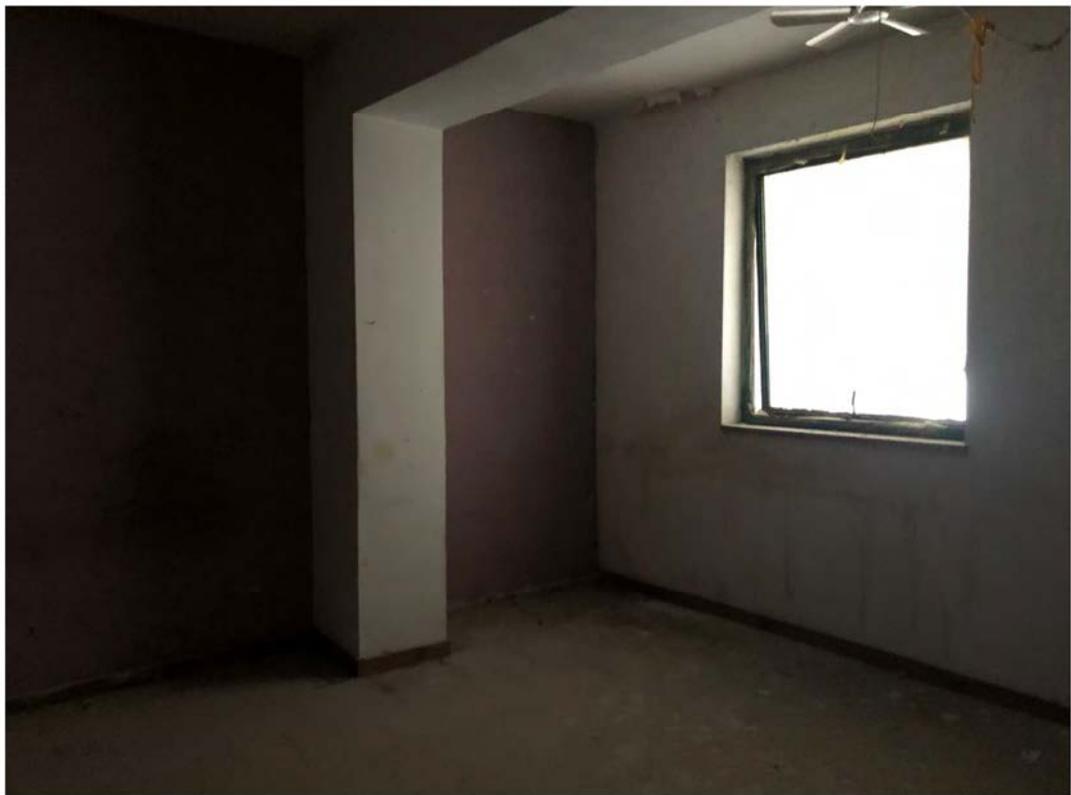
SUB 108 - Foto 7

L'unità immobiliare è posta al secondo piano della scala C (sub 24), con accesso dalla stessa e si sviluppa sul lato nord-ovest del fabbricato, con affacci sul cortile esterno. È risultata inoccupata. È composta da due abitazioni/uffici separate poste a destra e a sinistra della scala e distribuite in maniera pressoché conforme alla planimetria catastale ad eccezione di alcuni tramezzi. Ciascuna di esse è formata da tre camere oltre disimpegno e bagno. Sono presenti segni di infiltrazioni.

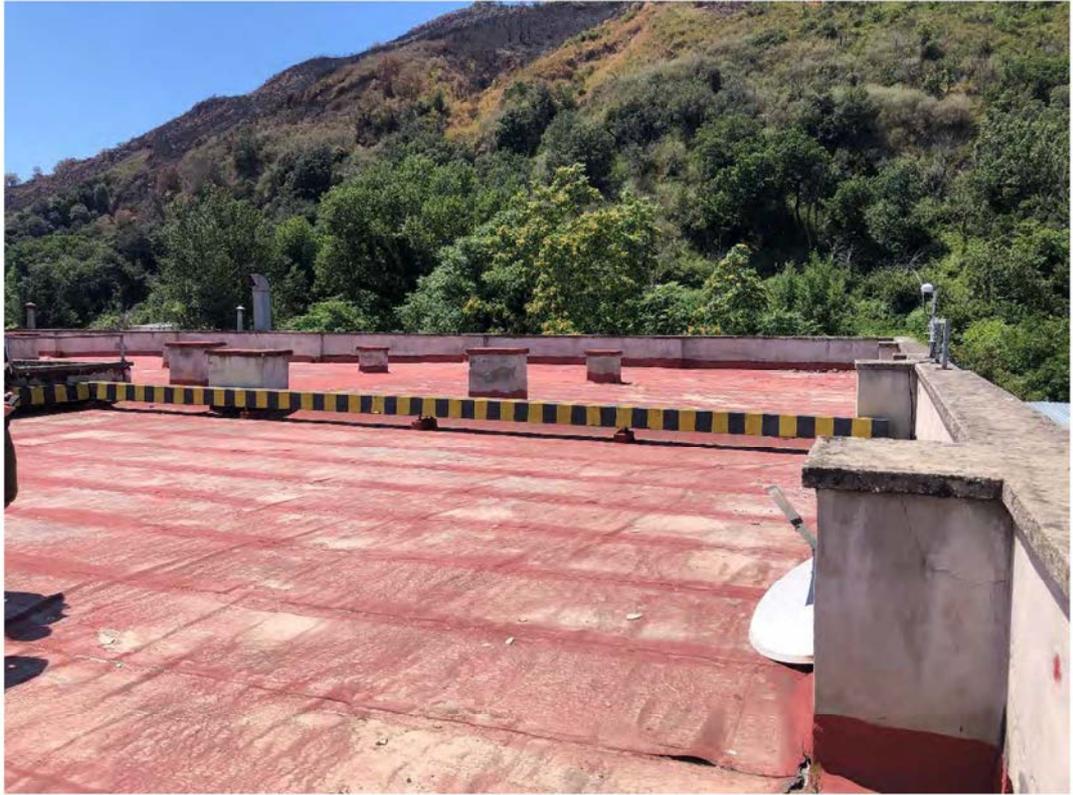
SUB 41 - Foto 1

Sono presenti segni di infiltrazioni d'acqua.

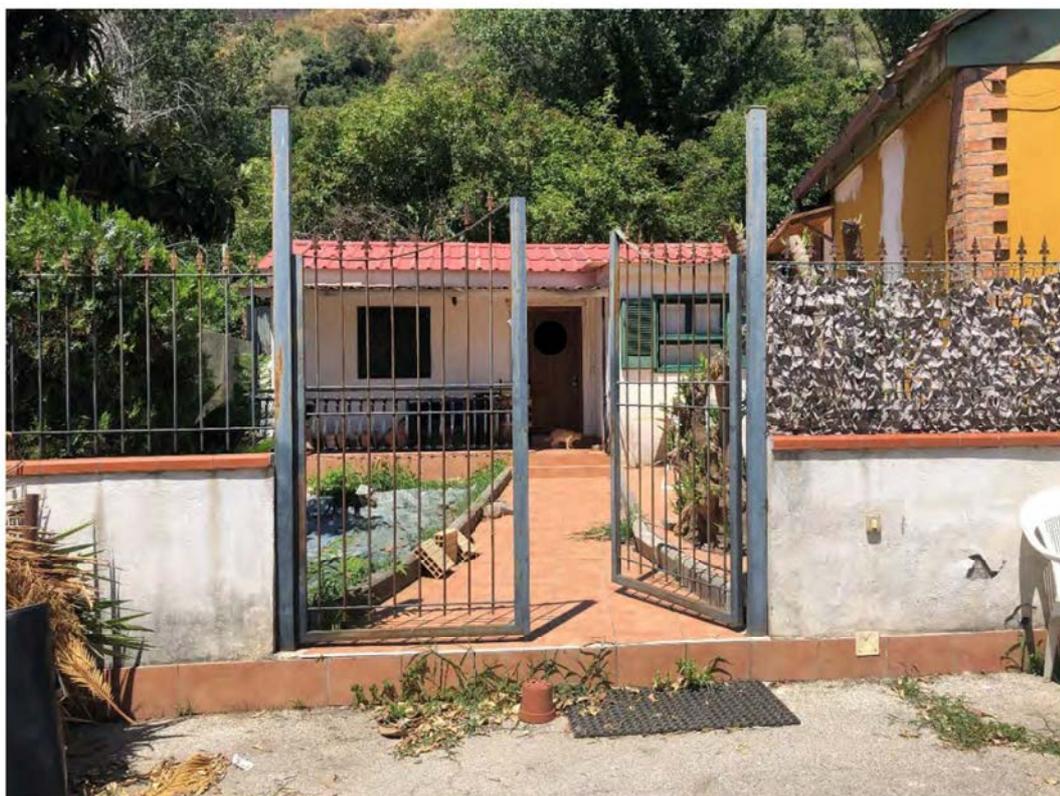
versa in stato di scarsa manutenzione, con locali che presentano infiltrazioni di acqua piovana dalla copertura. L'ingresso è posto in linea con l'accesso dal cancelletto che porta ad un'area cortilizia pavimentata e sistemata con aiuole a verde. L'interno, la cui distribuzione corrisponde alla planimetria catastale, presenta un ingresso in soggiorno, una camera da letto, una cucina e un bagno.

SUB 34 - Foto 1 : Vista esterna dal cancello di ingresso

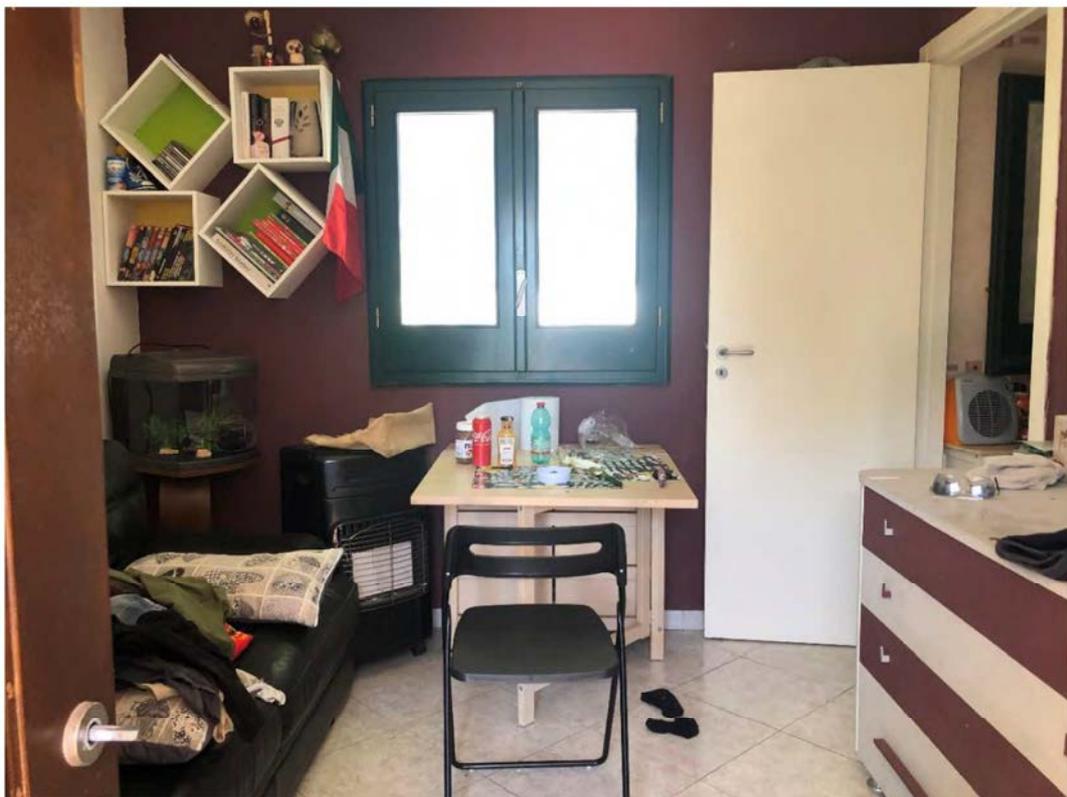
SUB 34 - Foto 3 : Vista interna ingresso-soggiorno
