TRIBUNALE ORDINARIO DI CATANIA

CONSULENZA TECNICA D'UFFICIO

Liquidazione Giudiziale n. 73/2023 R.G.

C.T.U.: Dott. Ing. Antonino CULTRERA

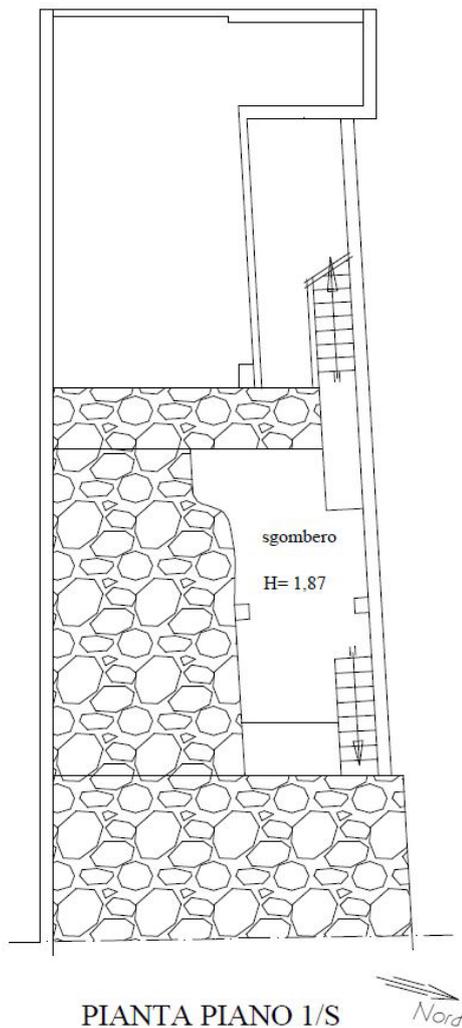
Il piccolo vano realizzato a piano sotto-strada non risulta in nessun titolo edilizio rilasciato dal Comune di Giarre; considerato lo stato dell'arte dell'immobile si può asserire che detto vano sia stato realizzato al momento della costruzione del piano terra, quindi prima dell'1/09/1967, pertanto nessuna sanzione è dovuta per irregolarità urbanistica. Di seguito si riporta il rilievo fuori scala di detto vano.

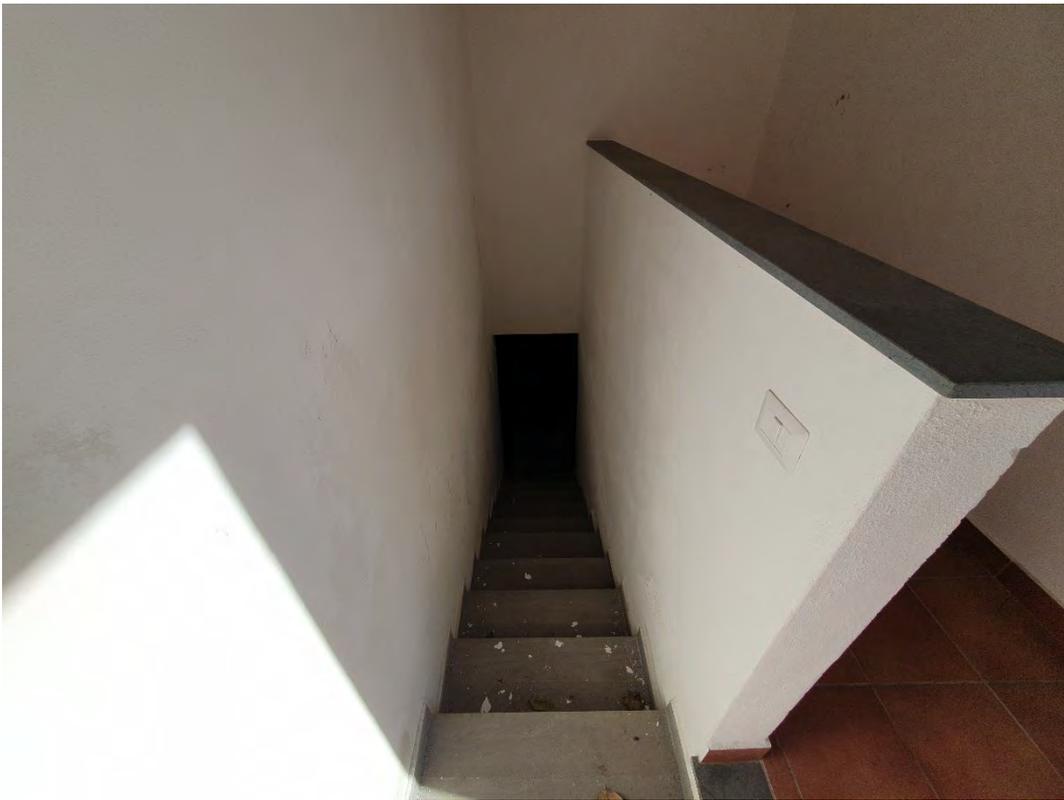
Foto n. 17 – Accesso al piano S/1

L'accesso dalla piazza immette in un ampio locale di circa mq 50, adibito all'uso commerciale; in adiacenza nella parte arretrata è ubicato il vano scala che consente l'accesso all'unità ad uso abitazione ubicata a piano primo. Sul retro del locale risulta situata un'ampia veranda con annesso cortile da cui si accede ai servizi igienici e ad un piccolo vano che conduce al piano sotto-strada.

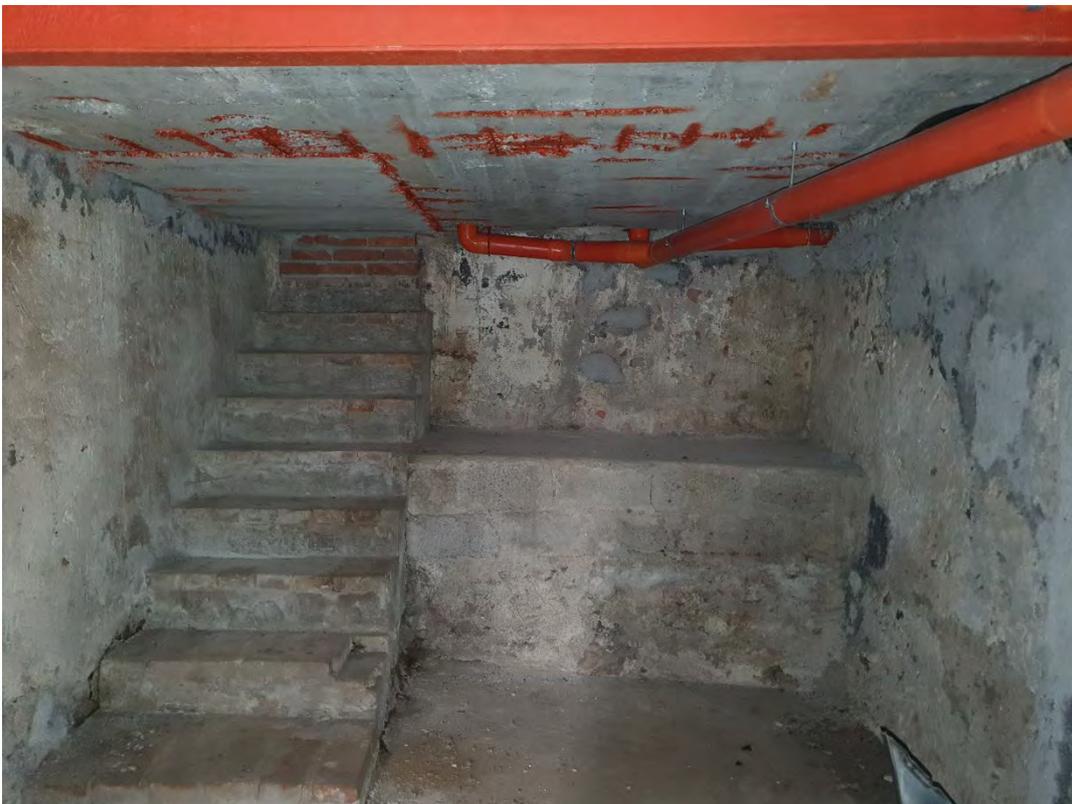
Foto n. 18 – Piano s/1

Il piano sotto-strada, occupante una piccola parte della superficie del P.T. di circa mq 14, si presenta allo stato rustico con pareti e solaio privi di intonaco, con la pavimentazione in battuto di cemento e presenta un'altezza libera pari a m 1,85.
