RELAZIONE CONSULENTE TECNICO D'UFFICIO

TRIBUNALE CIVILE DI CATANIA SEZIONE TERZA CIVILE

Procedimento: R.G.E.I. n. 526/2021
Giudice dell'Esecuzione: Avv. Maria Angela Chisari
Procedimento promosso da: Banco BPM s.p.a.
Contro:

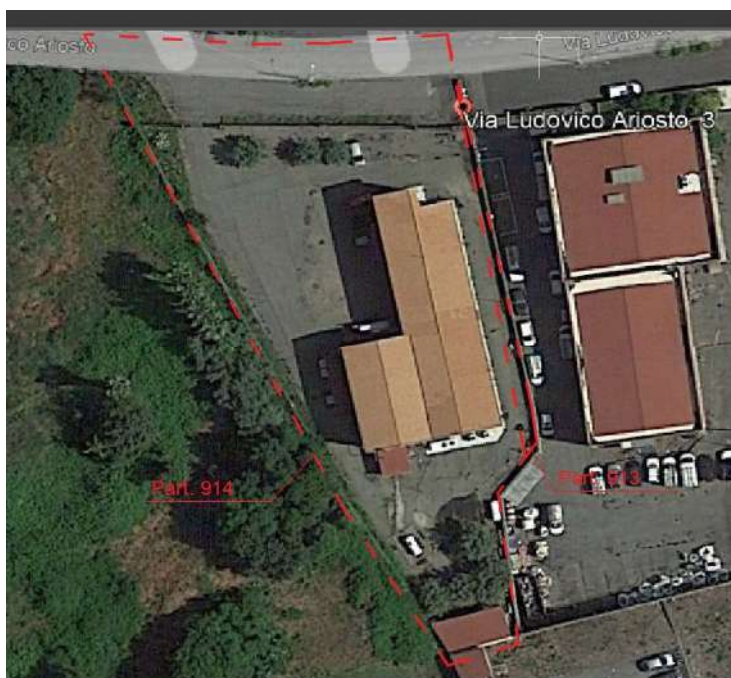
È, tuttavia, da rilevare che l'immobile nel suo complesso – edificio e corte di pertinenza – insiste su due particelle catastali; la 914 e la 913. Quest'ultima ha una superficie di circa 46 mq, non è un cespite indipendente in quanto non ha alcun accesso dalla via pubblica nonchè ha una scarsa funzionalità a causa della sua forma, è ubicata in continuità con la particella 914, risultando funzionalmente adibita a cortile pertinenziale dell'edificio.

Sovrapposizione sagoma particelle catastali (in rosso) a foto aerea, da cui si evidenzia che la particella 913 fa parte del complesso ed è da esso indivisibile allo stato attuale.

L'atto di pignoramento e la nota di trascrizione interessano la sola particella 914. Dunque, al momento della vendita sarà necessario dividere con un muro di confine le due particelle oppure includere la 913.

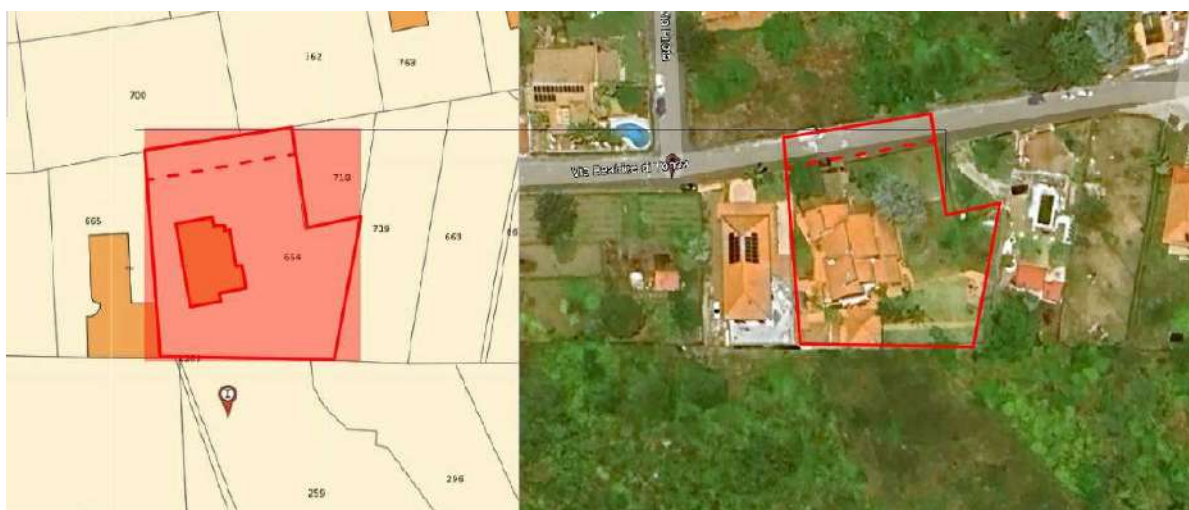
Eseguendo la comparazione della mappa catastale e della particella catastale in oggetto, si è appurato che una porzione di detta particella è destinata a strada pubblica (Via Beatrice Di Tenda), come da indicazione grafica seguente.

A sinistra mappa catastale con indicazione in rosso della particella in oggetto, a destra sovrapposizione della sagoma di particella catastale con la foto aerea.

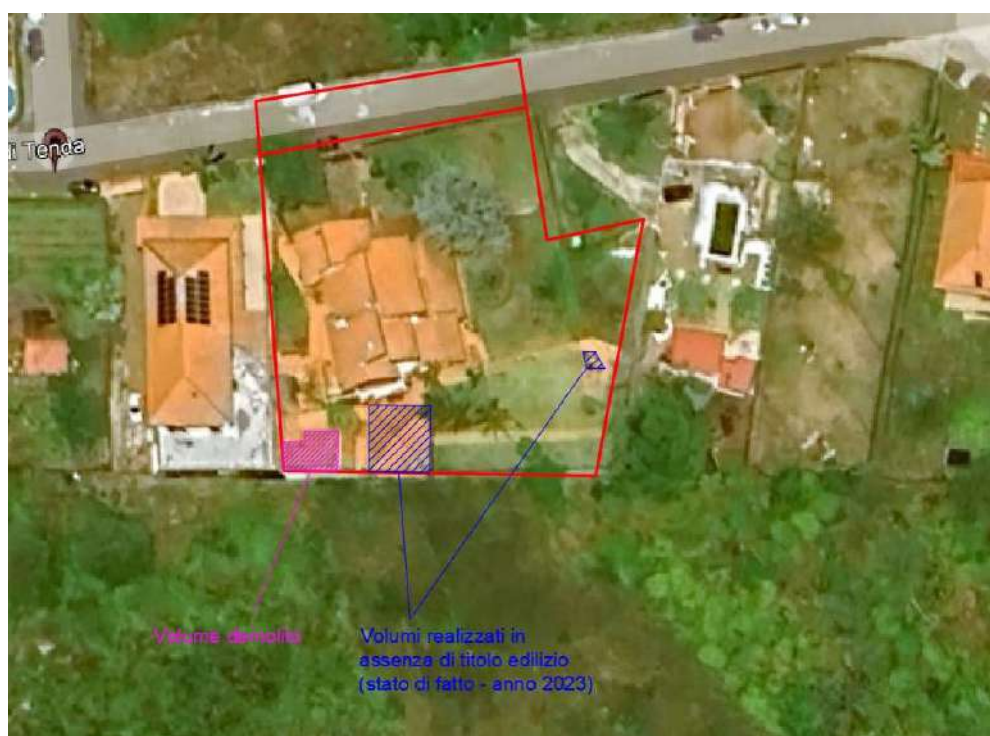
Foto aerea stato di fatto (immagine scattata il 07/05/2023)

Allo stato attuale sono presenti due volumi: uno ubicato sul confine sud della particella, l'altro sul lato est in prossimità del confine. Fino alla data della foto aerea vi era un ulteriore volume, adibito probabilmente a dependance (indicato in magenta), che ad oggi risulta demolito.

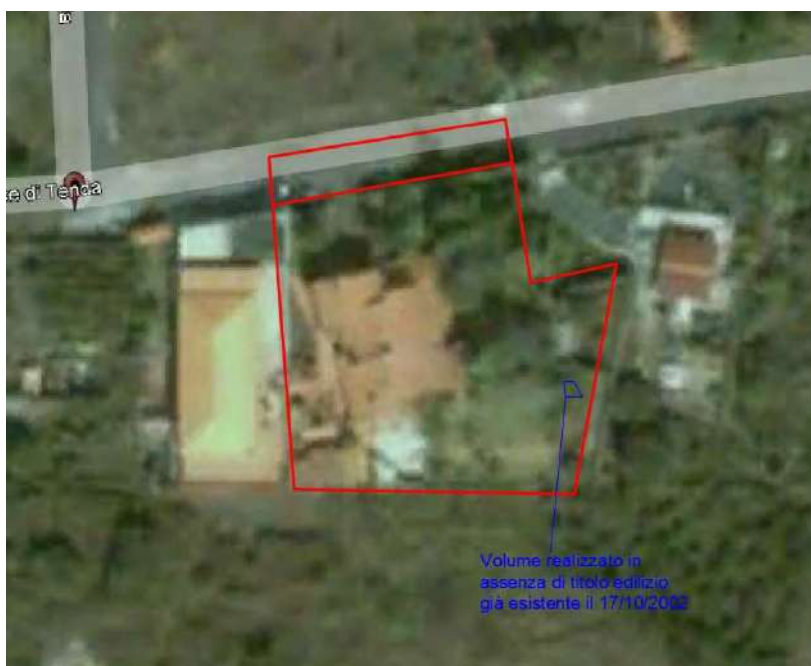
La prima foto aerea storica che è possibile reperire risale al 17/10/2002 in cui è visibile solo il fabbricato lato ovest.

Foto aerea - immagine scattata il 17/10/2002 in cui è visibile solo il volume sul lato est

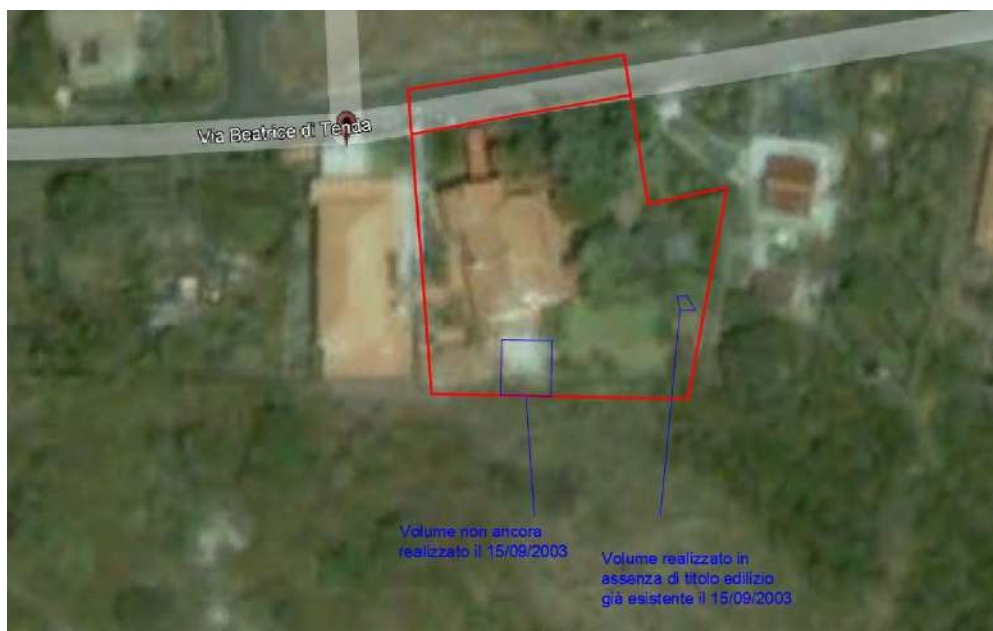
L'immagine successiva, risalente al 15/09/2003 mostra che il volume in abuso sul lato sud non è stato ancora realizzato.

Foto aerea - immagine scattata il 15/09/2003 in cui è visibile solo il volume sul lato est

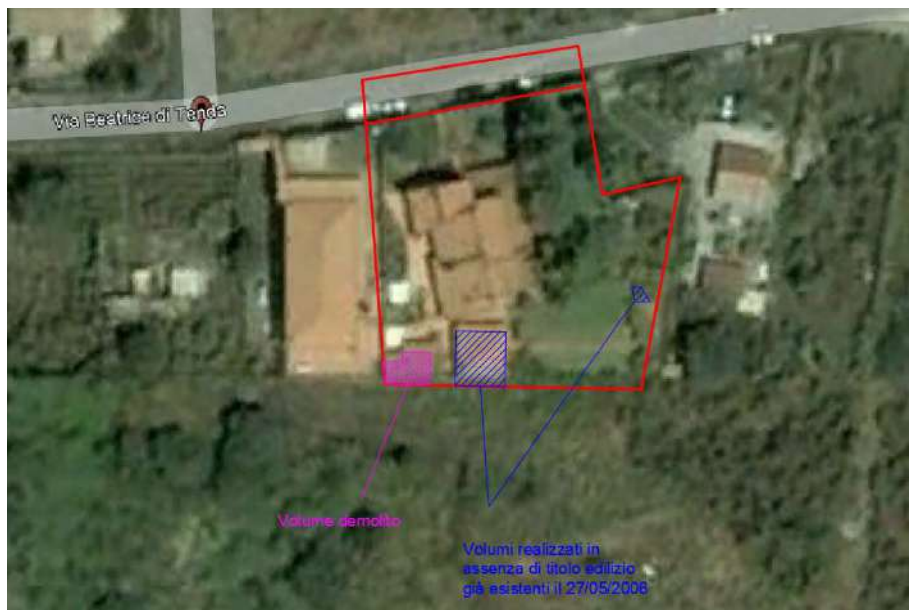
L'immagine successiva, risalente al 27/05/2006, ritrae entrambi i volumi realizzati in abuso.

Foto aerea - immagine scattata il 27/05/2006 in cui sono visibili entrambi i volumi edificati

Per quanto detto si ha: Il volume in abuso lato est (deposito attrezzi) è stato realizzato in data antecedente al 17/10/2002 mentre il volume in abuso sul lato sud è stato realizzato tra il 15/09/2003 e il 27/05/2006.

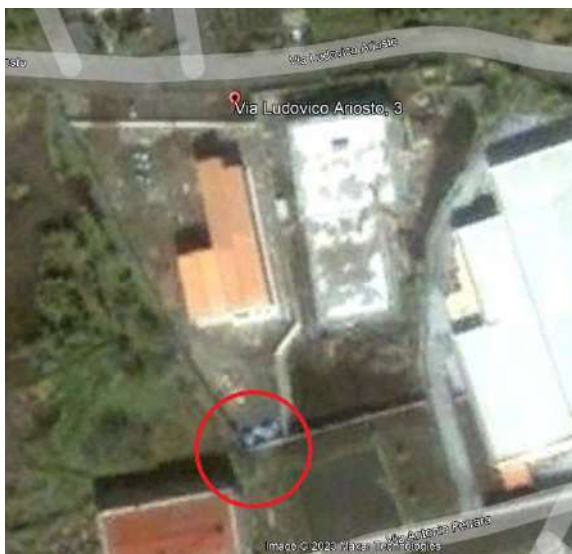
Foto aerea del 14/03/2007- la tettoia lato sud non è ancora presente, i volumi in aderenza al fabbricato non sono ancora presenti.

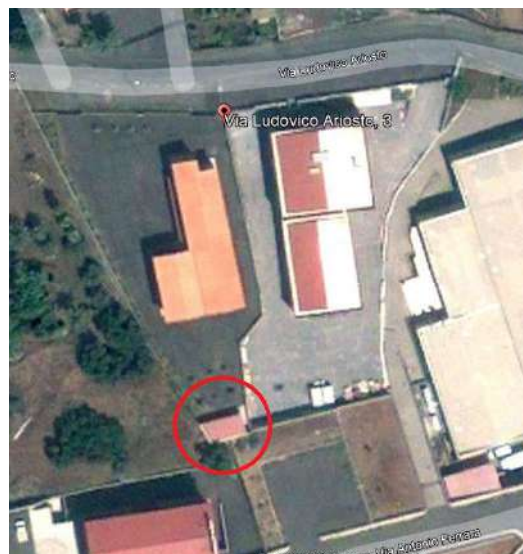
Foto aerea del 26/07/2009- la tettoia lato sud è realizzata, i volumi in aderenza al fabbricato non sono ancora presenti.

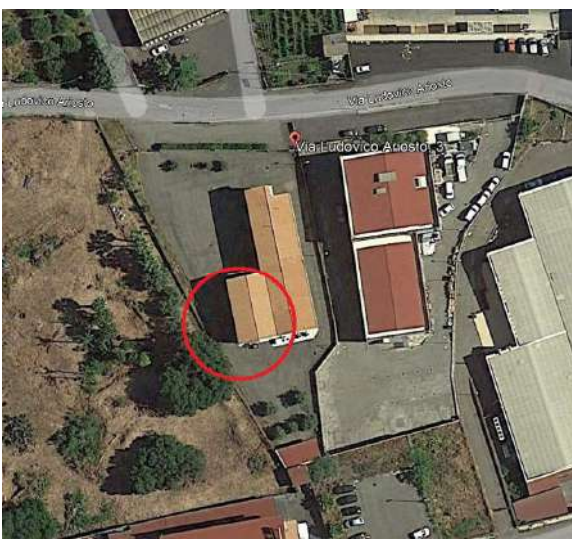
Foto aerea del 06/06/2014- la tettoia lato sud è realizzata, i volumi in aderenza al fabbricato non sono ancora presenti.

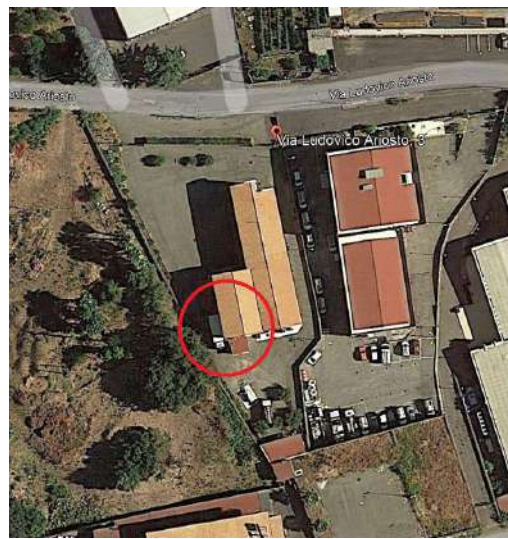
Foto aerea del 31/07/2016- la tettoia lato sud è realizzata, i volumi in aderenza al fabbricato sono presenti.

Per tali opere non risulta presentata alcuna richiesta di autorizzazione e, pertanto, sono da considerarsi abusive.
