TRIBUNALE DI MESSINA
ESUCUZIONE IMMOBILIARE

CONSULENZA TECNICA D'UFFICIO

Beni in Messina - Via Torrente Trapani n. 3 - Messina
Lotto [REDACTED]

Descrizione **semi cantinato-deposito** di cui al punto A

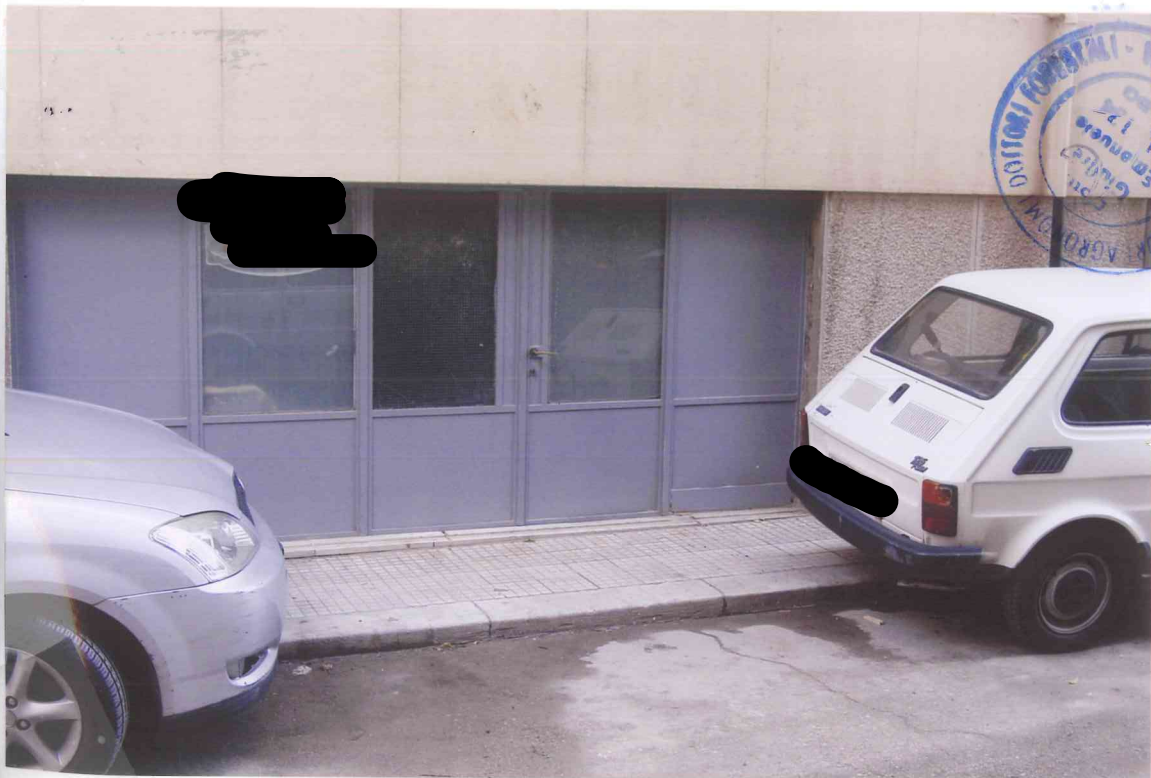
58

Dallo spazio carrabile condominiale, lato Nord (foto n. 30), l'ingresso è protetto da una porta finestra in ferro e vetri a cinque ante, alta mt. 1.60 (foto n. 58) che immette in una scala in ferro (foto n. 59) di cinque gradini che consente di superare il dislivello esistente di mt. 1.10 esistente tra il piano di calpestio del locale semi interrato.

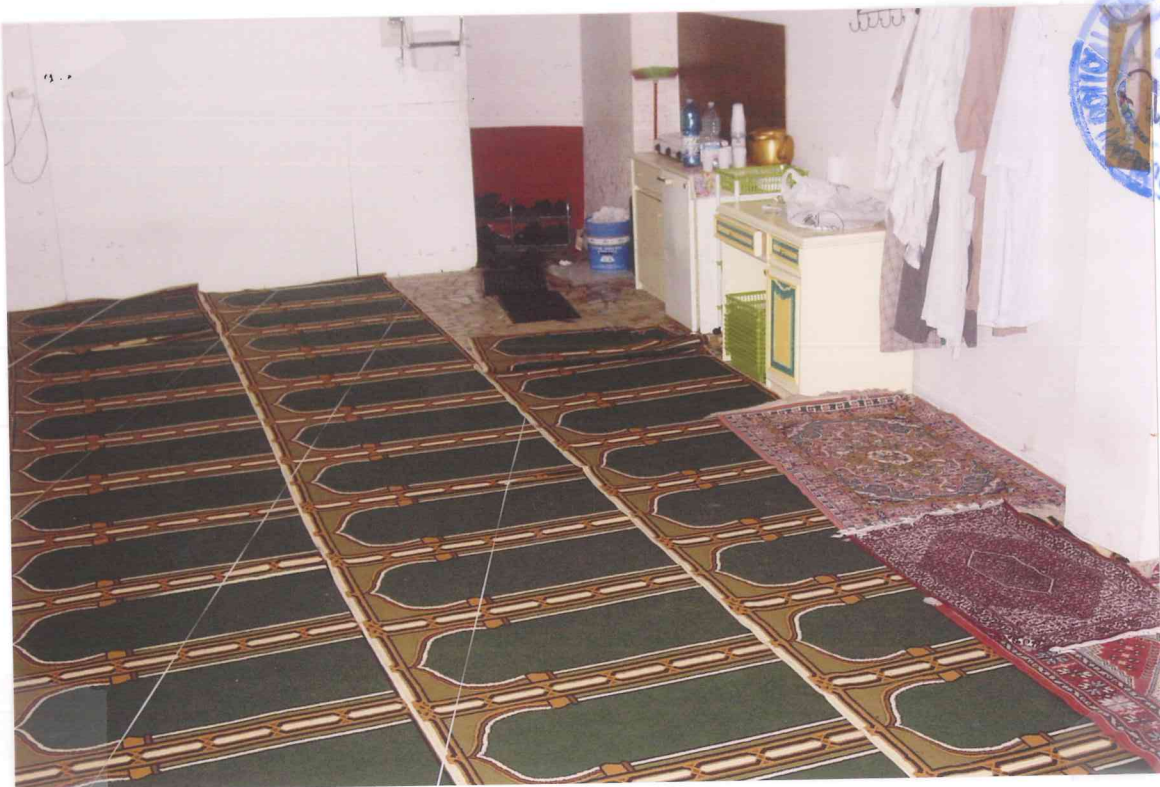
60

L'ampio vano è rifinito con pavimenti in scaglie di marmo di mediocre qualità, muri laterali e soffitto intonacato e tinteggiato a ducotone (foto n. 60-61).

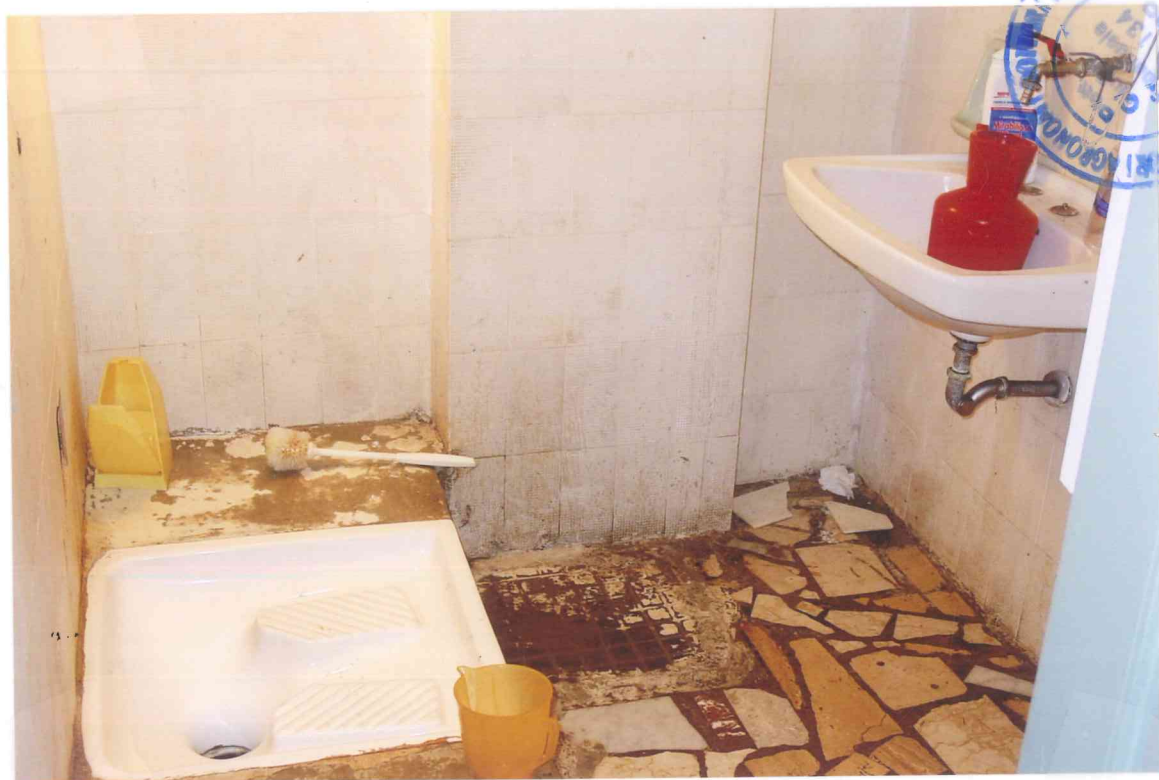
63

Da un'apertura non protetta da infissi, ricavata nell'angolo S.O. del vano si accede in un piccolo antibagno-spogliatoio dove è ubicata una porta in legno tamburato (foto n. 62) che permette di accedere al locale WC dotato di un piccolo lavandino e da una tazza alla turca (foto n. 63).

Lo stato di manutenzione e conservazione può ritenersi sufficiente per il vano ampio ma scadente per antibagno e WC.
