TRIBUNALE DI PARMA (PR)

RELAZIONE DI STIMA

ESECUZIONE IMMOBILIARE: N. 224/2014 - LOTTO 2

CONSULENTE TECNICO: ING. CHIARA PRATI

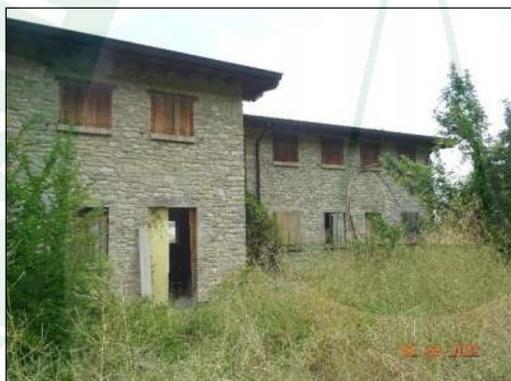
Foto 6 – Prospetto sud accesso

L'unità, a cui si accede dall'area cortilizia esterna comune (mappale 195 sub.18), da un ingresso posto sul prospetto sud del fabbricato, ha altezza interna pari a circa 2,80 m, ed è costituita da due ampi vani open-space, non essendo stati completati i lavori di ristrutturazione che hanno interessato l'intero fabbricato.

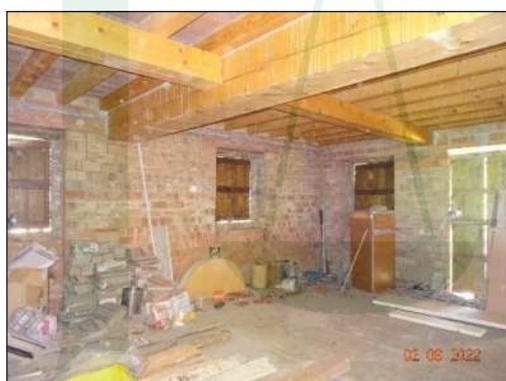
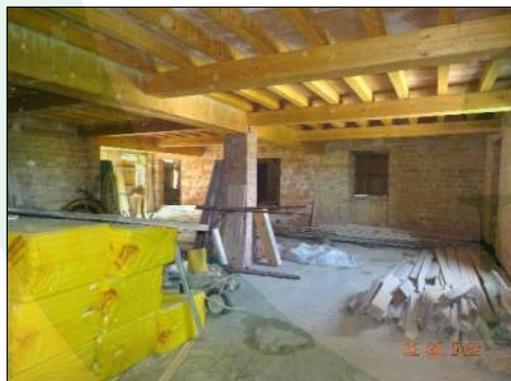
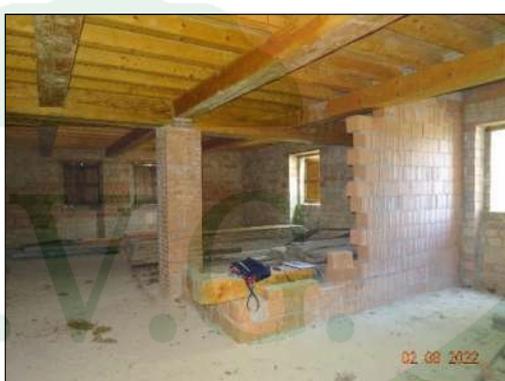
Foto 7 – Interno unità

Foto 8 - Interno unità

Foto 9 - Interno unità

Le murature sono al grezzo, mentre il solaio è in legno con piastrelle di cotto, il tutto lasciato a vista; l'unità è priva di qualunque impianto e finitura (serramenti, pavimenti, intonaci, tinteggi, etc..) ad eccezione degli scuri esterni in legno. Si segnala che a livello del solaio sono presenti due fori che mettono in comunicazione tale unità con quella posta al piano soprastante (sub.16).

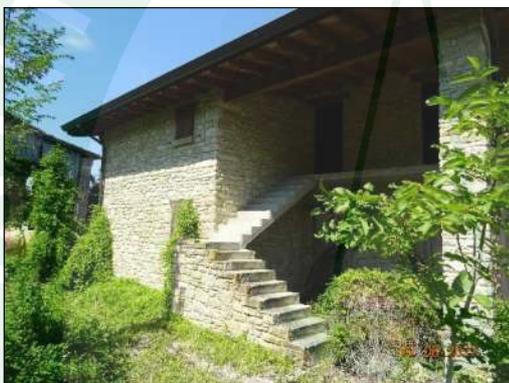
Foto 10 - Ingresso unità

L'unità che ha sempre destinazione d'uso residenziale, occupa il piano primo (secondo) del fabbricato in cui è posta e vi si accede tramite una scala esterna in cemento armato posta sul prospetto sud dell'edificio. È costituita da tre ambienti open-space, non essendo stati completati i lavori di ristrutturazione che hanno interessato l'intero fabbricato; le altezze interne sono variabili ed in andamento con quelle della copertura, le murature sono al grezzo, mentre la copertura è a vista e realizzata con travi e travetti di legno.

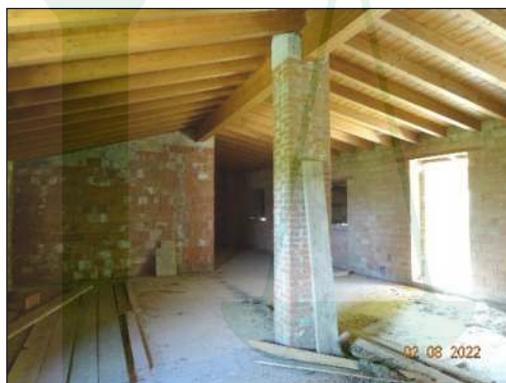
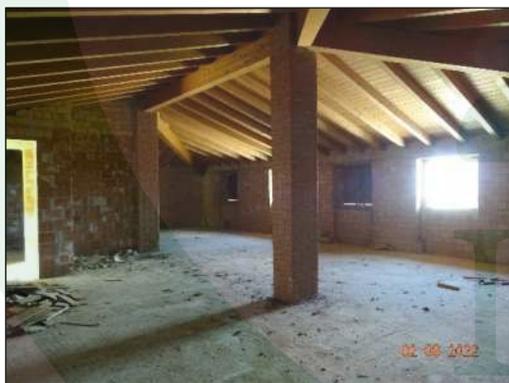
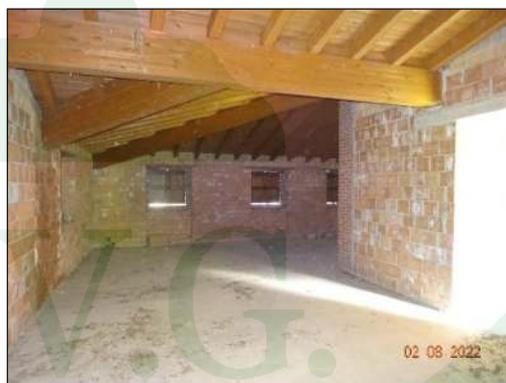
Foto 11 - Interno unità

Foto 12 - Interno unità

Foto 13 - Interno unità

L'unità è priva di qualunque impianto e finitura (serramenti, pavimenti, intonaci, tinteggi, etc..) ad eccezione degli scuri esterni in legno. Si segnala che a pavimento sono presenti due fori che mettono in comunicazione tale unità con quella posta al piano sottostante (sub.15).

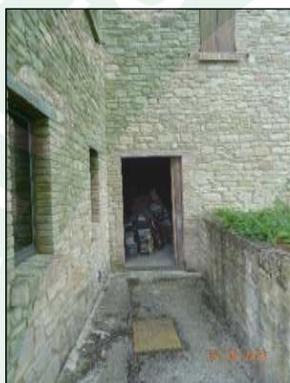
Foto 14 – Ingresso unità

Il bene occupa la porzione ovest del piano sotto strada (terra) del fabbricato in cui è posto e vi si accede dall'area esterna comune. Il bene adibito a deposito è suddiviso in tre distinti ambienti e presenta altezza interna sotto travetto di circa 2,85 m.

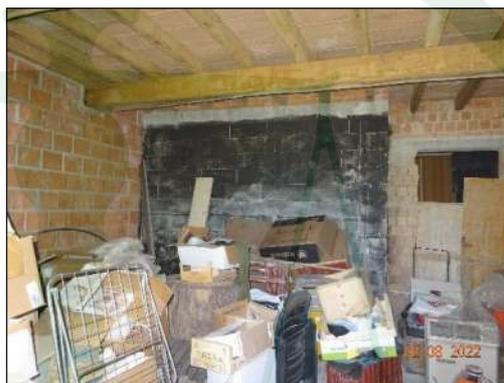
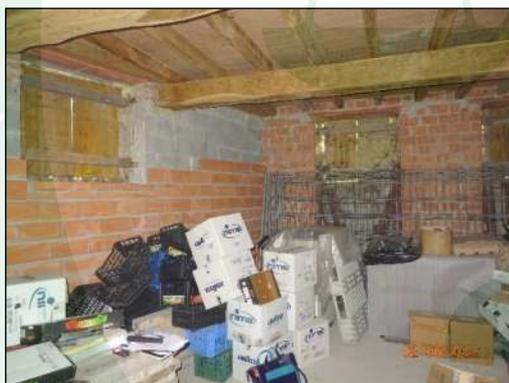
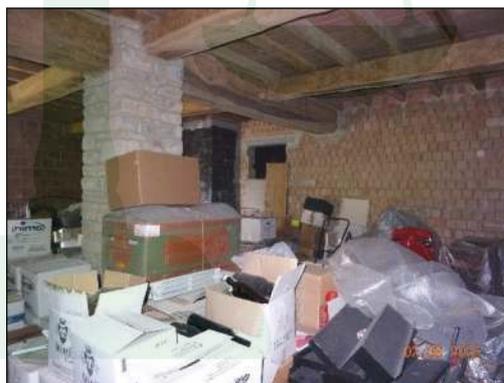
Anche tale unità è priva di impianti e finiture con ambienti al grezzo e solaio in legno e piastrelle di cotto lasciate a vista. Unica finitura presente gli scuri esterni in legno.

Foto 15 – Interno unità

Foto 16 – Interno unità

Foto 17 - Interno unità

Le condizioni di manutenzione dell'unità sono buone, le strutture in occasione dei sopralluoghi sono apparse sane ed in buone condizioni. Si segnala che il bene è utilizzato, con un contratto di comodato gratuito non registrato, dal sig. _____, che ha segnalato che gran parte del materiale presente nel locale è di sua proprietà.

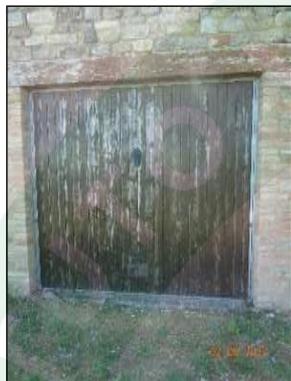
Foto 18 – Esterno autorimessa

L'immobile si presenta in discrete condizioni il portone di accesso esternamente è però molto deteriorato; si segnala la presenza di materiale all'interno del bene.

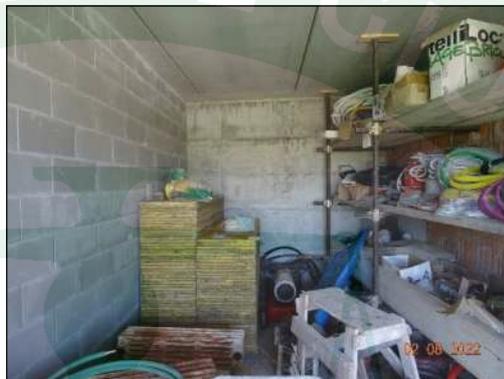
Foto 19 - Interno autorimessa

L'autorimessa oggetto di stima si trova al piano terra del corpo di fabbrica C di cui occupa lo spigolo ovest. Il bene è costituito da un unico vano di forma pressoché rettangolare ed ha un'altezza interna di circa 270 cm. Anche in tale locale i lavori non sono stati ultimati e pertanto è privo di impianti e di alcune finiture; in particolare, l'autorimessa è priva di pavimento, il portone di accesso in struttura

metallica e legno è di tipo basculante; il soffitto è in lastre del tipo Predalle lasciate a vista, le pareti realizzate in parte in cemento armato e in parte con blocchi di laterizio e/o e blocchi H sono al grezzo.

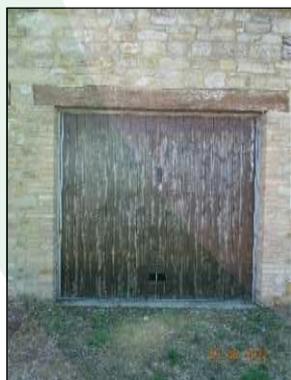
Foto 20 – Esterno autorimessa

L'immobile si presenta in discrete condizioni il portone di accesso esternamente è però molto deteriorato; si segnala la presenza di materiale di cantiere abbandonato all'interno del bene.

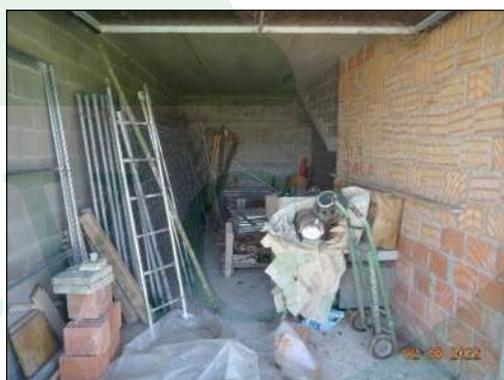
Foto 21 - Interno autorimessa

I lavori non sono stati ultimati e pertanto l'immobile è privo di impianti e di alcune finiture; in particolare l'autorimessa è priva di pavimento, il portone di accesso in struttura metallica e legno è di tipo basculante; il soffitto è in lastre del tipo Predalle lasciate a vista, le pareti realizzate in parte in cemento armato e in parte con blocchi di laterizio e/o e blocchi H sono al grezzo.

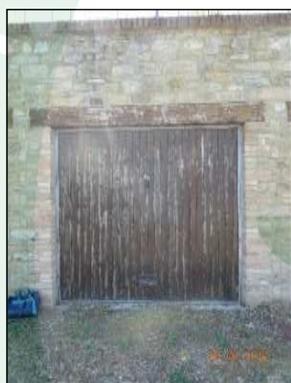
Foto 22 – Esterno autorimessa

L'immobile si presenta in discrete condizioni il portone di accesso esternamente è però molto deteriorato; si segnala la presenza di materiale di cantiere abbandonato all'interno del bene.

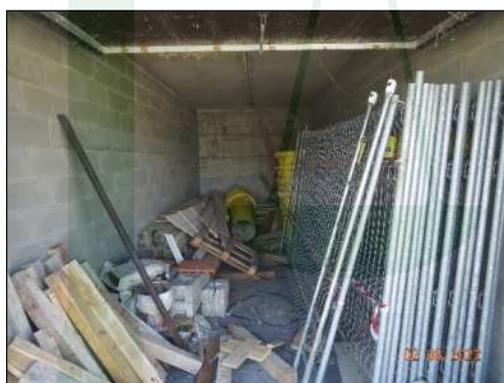
Foto 23 - Interno autorimessa

L'autorimessa oggetto di stima si trova al piano terra del corpo di fabbrica C, il bene è costituito da un univo vano di forma pressoché rettangolare ed ha un'altezza interna di circa 270 cm. Anche in tale locale i lavori non sono stati ultimati e pertanto è privo di impianti e di alcune finiture; in particolare l'autorimessa è priva di pavimento, il portone di accesso in struttura metallica e legno è di tipo basculante; il soffitto è in lastre del tipo Predalle lasciate a vista, le pareti realizzate in parte in cemento armato e in parte con blocchi H al grezzo.

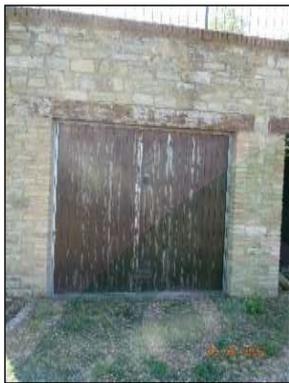
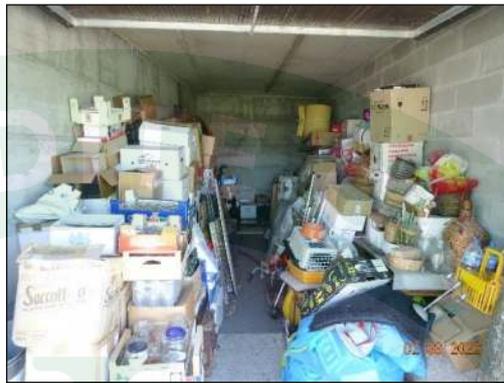
I lavori all'interno del bene non sono stati ultimati e pertanto è privo di impianti e di alcune finiture; in particolare il locale è privo di pavimento, il portone di accesso in struttura metallica e legno è di tipo basculante; il soffitto è in lastre del tipo Predalle lasciate a vista, le pareti realizzate in parte in cemento armato e in parte in blocchi H sono al grezzo. L'immobile si presenta in discrete condizioni il portone di accesso esternamente è però molto deteriorato. Il bene è utilizzato con comodato d'uso gratuito non registrato dal Sig. _____, che lo utilizza come deposito.

Foto 24 – Esterno autorimessa

Foto 25 - Interno autorimessa

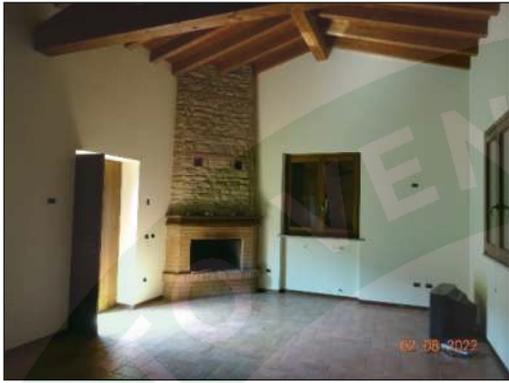
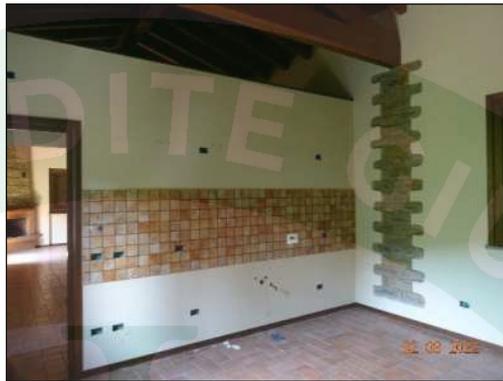
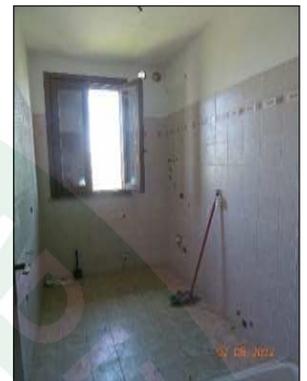
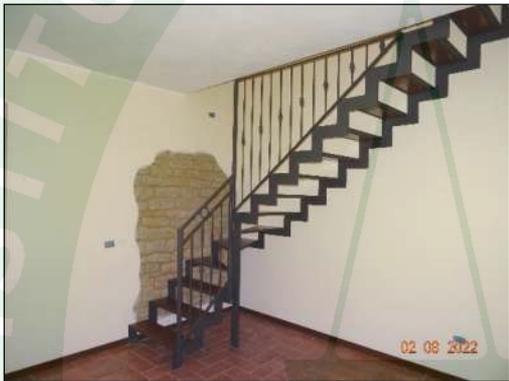
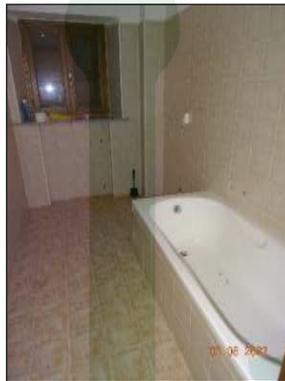
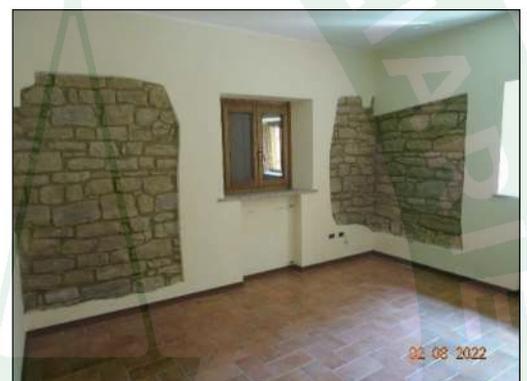
L'unità è dotata di impianto di riscaldamento autonomo con distribuzione di tipo tradizionale a radiatori, si segnala che l'impianto non è però completo, mancano caldaia e corpi riscaldanti, non è dato sapere se tali elementi non siano mai stati posati oppure rimossi successivamente. Nel salone è presente un ampio camino. Anche l'impianto elettrico, sottotraccia, non è stato terminato o asportato successivamente, mancano infatti cavi elettrici e frutti.

Le condizioni di manutenzione dell'unità immobiliare nel suo complesso sono discrete, si segnala la

necessità prima del suo utilizzo di completare i lavori all'interno del bene, che riguardano sia l'impianto di riscaldamento, che elettrico e sanitario, infatti i due servizi igienici sono privi di sanitari e rubinetteria. Al piano terra in alcuni locali, sono stati riscontrati problemi di umidità da risalita, probabilmente imputabili o acuiti dal fatto che l'immobile è chiuso ed inutilizzato da diversi anni.

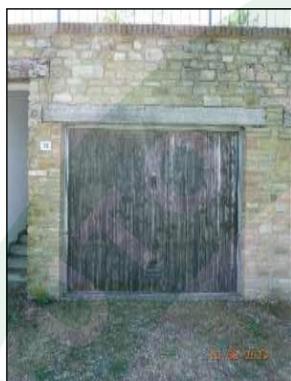
Foto 32 – Esterno autorimessa

L'immobile si presenta in discrete condizioni il portone di accesso esternamente è però molto deteriorato. Il bene è utilizzato con comodato d'uso gratuito non registrato dal Sig. _____, che lo utilizza come deposito.

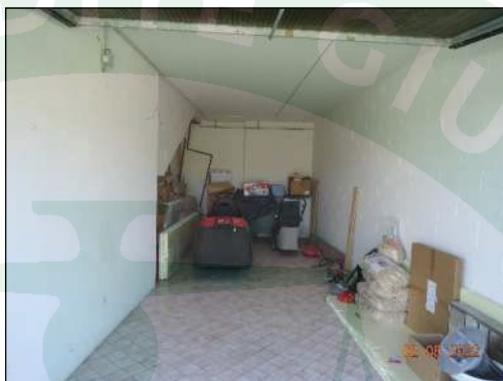
Foto 33 - Interno autorimessa

A tale unità è abbinata anche un'autorimessa (mappale 195 sub.21), che occupa la porzione centrale del corpo di fabbrica C. Il bene è costituito da un unico vano di forma pressoché rettangolare ed ha un'altezza interna di circa 270 cm. Questa autorimessa è l'unica i cui lavori sono stati ultimati; il pavimento è in ceramica, le pareti intonacate e tinteggiate, il soffitto in lastre Predalle è stato

tinteggiato. Il locale è dotato di impianto elettrico, realizzato fuori traccia e punto acqua. Il portone di accesso in struttura metallica e legno è di tipo basculante

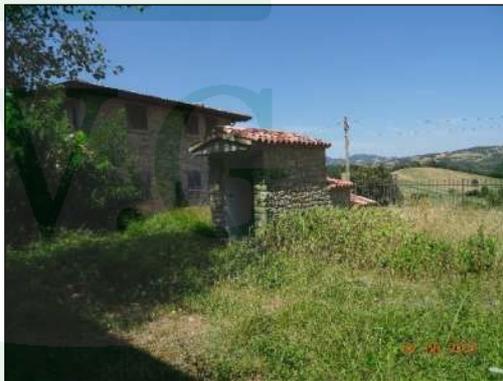
Foto 35 – Mappale 195 sub.18

Le aree sono facilmente accessibili dalla pubblica via, i mappali fronte strada sono in discrete condizioni di manutenzione, mentre il sub.18 è in stato di semiabbandono, con vegetazione incolta e la presenza di materiali di cantiere abbandonati.

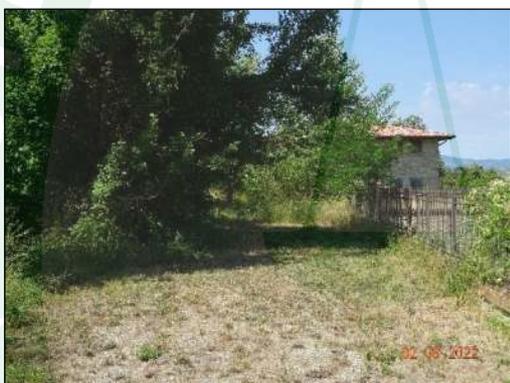
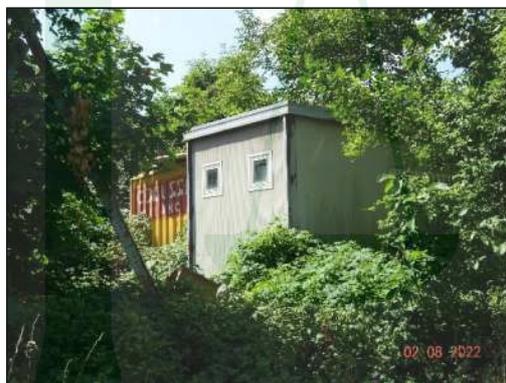
Tali mappali sono i terreni posti in prossimità e a ridosso del mappale 236; sono terreni incolti, in stato di semiabbandono sui quali si trovano materiali e manufatti di cantiere abbandonati quali una gru, baracche e container.

Foto 36 – Terreni

Foto 37 – Materiale abbandonato
