TRIBUNALE DI TEMPIO PAUSANIA  
UFFICIO ESECUZIONI IMMOBILIARI

**ESECUZIONE IMMOBILIARE**  
**R.G.E. 146/2018**

**RELAZIONE DI CONSULENZA TECNICA**

**ESECUZIONE IMMOBILIARE N. 146/2018 R.G.E.**  
**-RELAZIONE DI CONSULENZA TECNICA-**

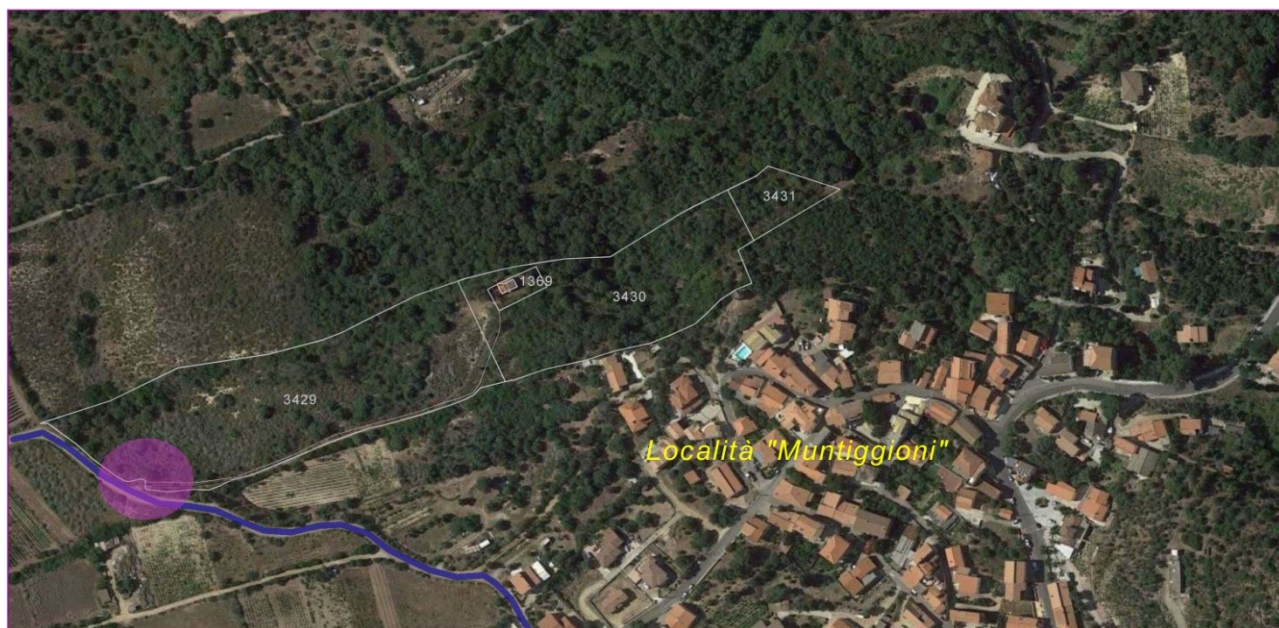
*Individuazione terreni oggetto di pignoramento e cancello,  
sovrapposizione foto aerea + mappa catastale*

L'ingresso è avvenuto per mezzo del cancello carrabile allocato sulla strada comunale "Muntiggioni", che collega la provinciale 90 (*Santa Teresa Gallura – Castelsardo*) all'abitato di Muntiggioni (*vedi immagine sopra*).

Il cancello è risultato parzialmente divelto e, date le condizioni di scarsa manutenzione della strada che percorre i terreni, si è proseguito a piedi (vedi Allegato n. 5- Rilievo Fotografico).

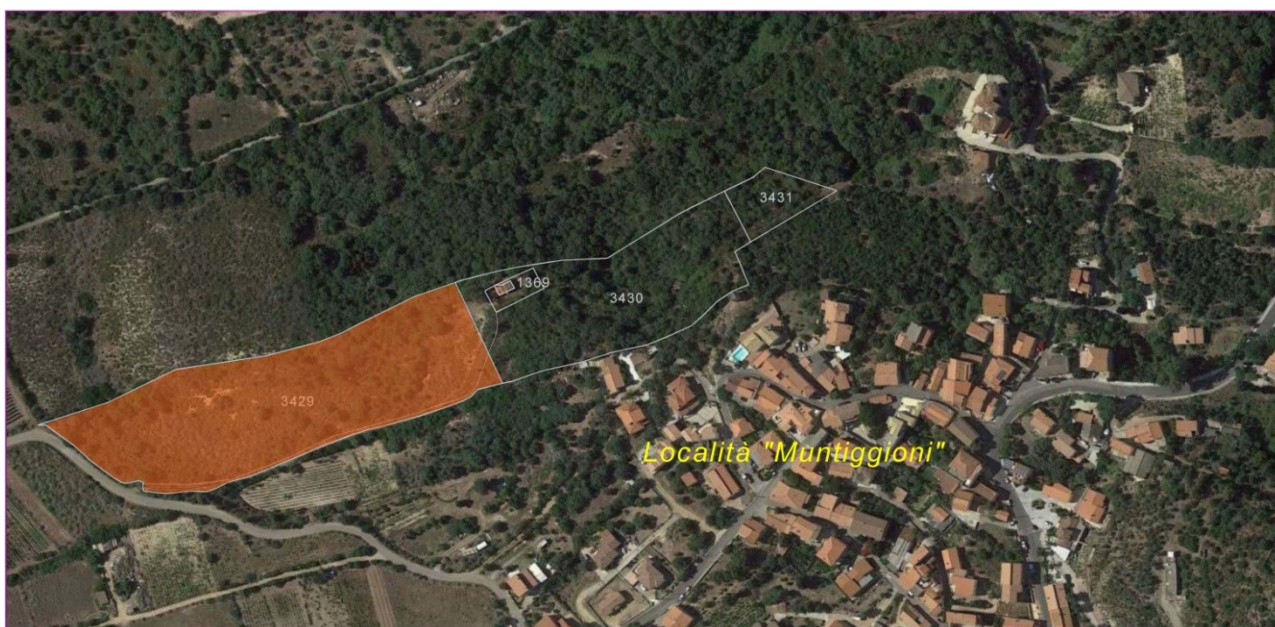
Il terreno è accessibile direttamente dalla strada intercomunale che porta all'abitato della località "Muntiggioni", la sua superficie si sviluppa per 16.205 mq, in maniera leggermente declive fino al costone sotto l'abitato. Lungo il confine sud, delimitato da muretti a secco e rete metallica, la proprietà è percorsa da una strada sterrata carrabile che arriva sino alla *particella 3430* contigua e inclusa nel pignoramento.

A circa 70/80 metri dall'ingresso principale, sul confine a sud, si evince un cancello in ferro di circa 1,5 metri, realizzato in maniera artigianale, che collega il Lotto n. 1 con il terreno confinante\* (*particella 1453*) estraneo al pignoramento.

Foto aerea con individuazione della particella 3429

I confini sono delimitati oltre che da muri a secco, da alberature di tipo mediterraneo: olivastri, ginepro e da arbusti che raggiungono l'altezza del metro e mezzo. Il terreno in parte ricoperto da gariga è prevalentemente sabbioso e un tempo probabilmente coltivato a vigneto vista la presenza di numerose viti, sono presenti anche alcuni alberi da frutta selvatici.

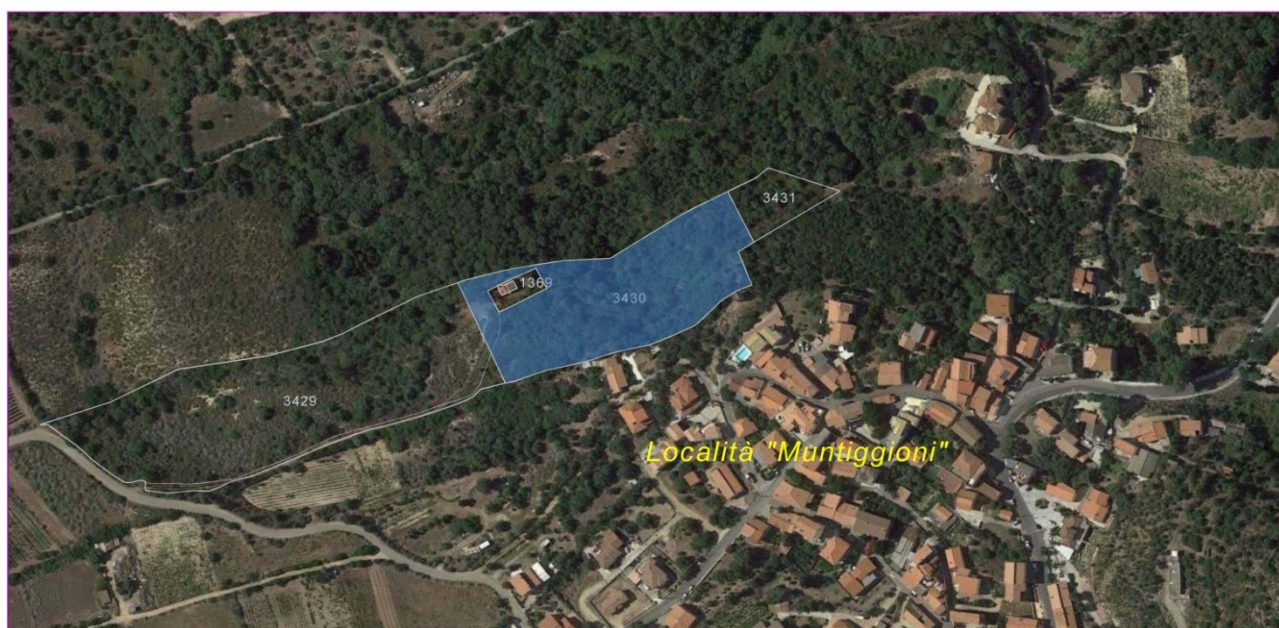
Il terreno, della superficie di 9.240 mq, è accessibile attraverso la strada interpodereale di servitù\* ed è posizionato ad un'altitudine che va da 100 mt s.l.m. a 120 mt s.l.m.. Il versante sud est risulta scosceso, mentre a nord est il terreno è pianeggiante e sicuramente interessato da sbancamento meccanico.

La gran parte della superficie è ricoperta da bosco ed il suolo è ricoperto in parte da sedimenti sabbiosi e in parte da vegetazione bassa spontanea.

Foto aerea con individuazione della particella 3420

All'interno del lotto insiste una costruzione terragna di tipo rurale in evidente stato di abbandono e catastalmente identificata, insieme all'area di pertinenza, con la **particella 1369** descritta nel paragrafo successivo e anche questa eseguita.

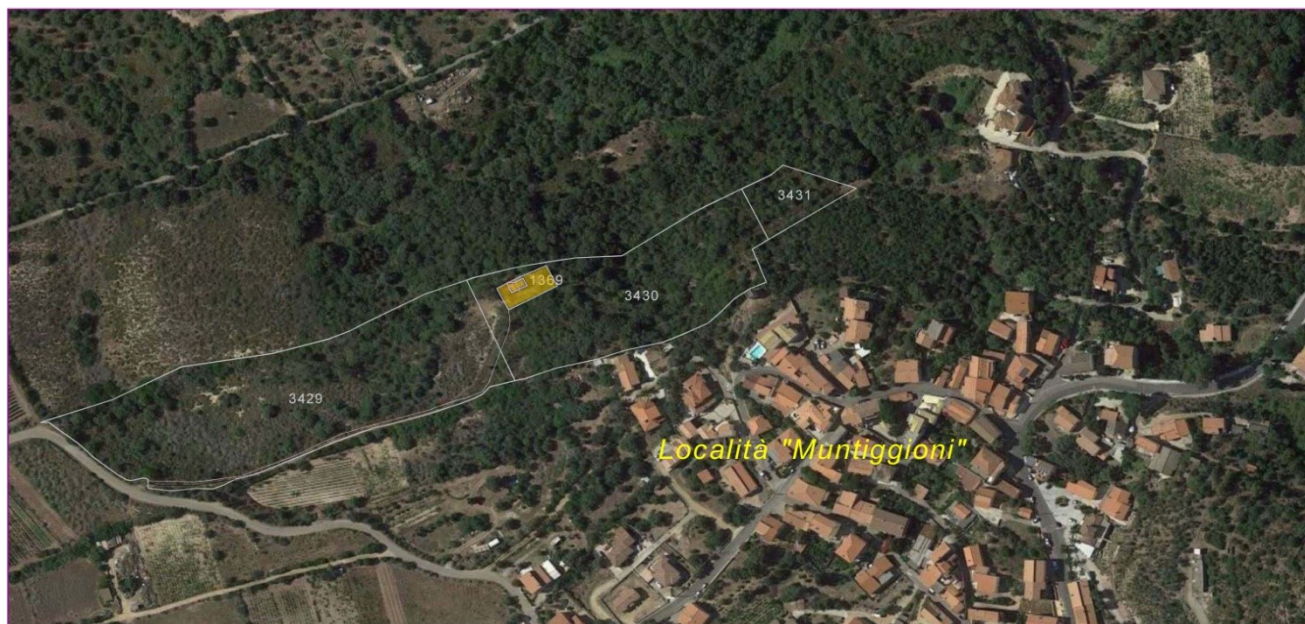
Il bene è costituito da un vecchio fabbricato di circa 55 mq e da terreno di pertinenza della superficie di 360 mq. Tutta l'area risulta interclusa all'interno del Lotto n. 2 e non delimitata. All'interno della stessa, e posizionato dietro al fabbricato, insiste un volume in ferro prefabbricato all'interno del quale sono allocati un

water e uno spogliatoio. Sul lato sud a circa 5 metri dal fabbricato si evince la presenza di un pozzo artesiano (vedi Allegato n. 5 – Rilievo Fotografico).

Foto aerea con individuazione della particella 3430

**Il fabbricato**, in avanzato stato di abbandono, è **costituito da un volume fatiscente** sormontato da un tetto a due falde, con una veranda di circa 15 mq in precarie condizioni statiche, e antistante l'ingresso principale.

Il manufatto è realizzato in muratura con tetto in laterocemento e controsoffitto in perlinato e, con tutta probabilità, fruito negli ultimi anni come casa vacanza.

Sicuramente rimaneggiato nel corso degli anni, è presumibile che in origine, si trattasse di un magazzino di modeste dimensioni utilizzato a fini agricoli e in seguito modificato (vedi Allegato n. 6 – Foto Aeree Storiche).

Attualmente il fabbricato è composto da una ampia camera, adibita probabilmente a zona giorno, e un corridoio centrale che porta ad un bagno e una camera di modeste dimensioni. Due stanze allocate nella parte posteriore risultano separate da muri precari in compensato e legno. Le dimensioni dei vani, e le bucatore non raggiungono gli standard minimi di abitabilità. All'esterno e nelle vicinanze del fabbricato il suolo è ricoperto da rifiuti di vario genere: elettrodomestici e scarti edili.

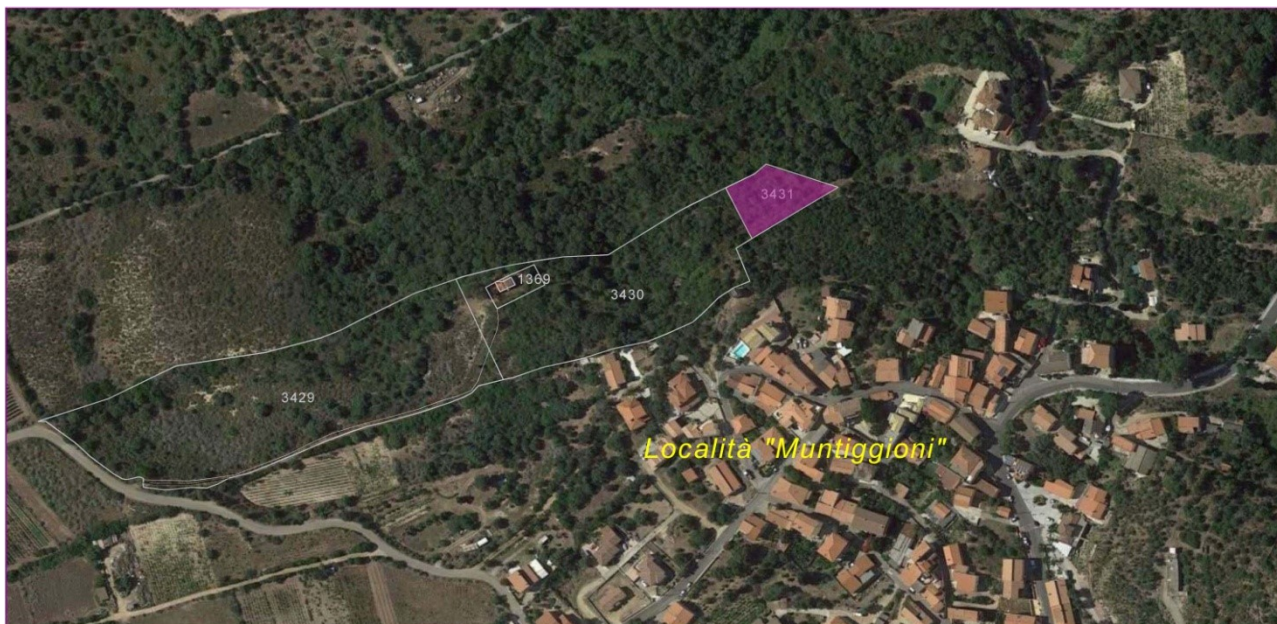
Lotto n. 4 è allocato sulla parte più scoscesa della collina con pendenze che superano il 30 %. Tutta la superficie è ricoperta da bosco. Non è stato possibile visionare l'area data l'inaccessibilità del sottobosco non soggetto a manutenzione ordinaria da diversi anni. Il terreno è accessibile unicamente dalla particella 3430, ma si evince dagli atti di compravendita e a dalle foto storiche (*vedi Allegato n. 7*), la presenza sino agli anni 2000 di una strada interpodereale di servitù che arrivava sino ai terreni agricoli situati a monte. In seguito con la realizzazione di altre strade e dei piani di lottizzazione è con tutta probabilità andata in disuso.

Foto aerea con individuazione della particella 343

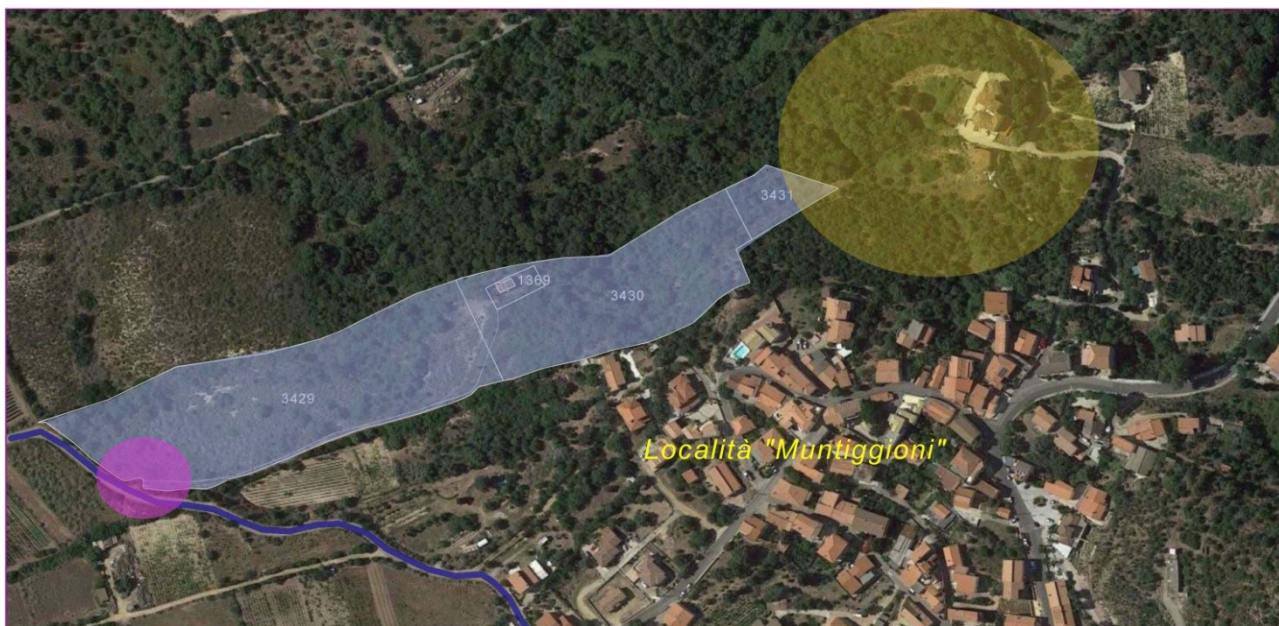
Per quanto riguarda l'eventuale prescrizione della servitù, poiché ad oggi non sono ancora trascorsi 20anni dall'ultimo Atto che la trasmette, essa **risulta ancora attiva**. Nel caso si fosse di fatto estinta nel tempo, sarà necessario attivare la procedura di prescrizione o cancellarla con Atto di cancellazione volontario sottoscritto dalle parti

*In giallo individuazione area dove insiste il fondo dominante  
In viola zona servitù passive pubbliche*
