TRIBUNALE DI BARCELLONA P.G. (ME)
SEZIONE FALLIMENTARE

PROCEDURA FALLIMENTARE n. **137/1992** R.G.F.

RELAZIONE DI PERIZIA TECNICA E STIMA
dell'immobile sito nel comune di Furnari (ME), in via Nuova Russo, n.
82, piano primo, identificato AL N.C.E.U. AL F. 9 Part. 1120 sub 2,
intestato * OMISSIS *****

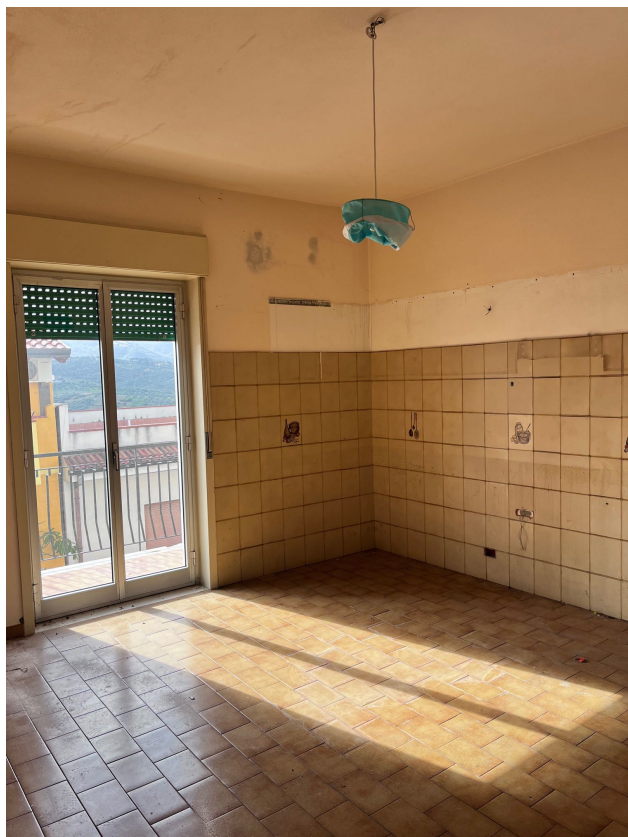
Cucina

Tutti gli ambienti sono pavimentati con piastrelle rettangolari in ceramica monocrome e battiscopa coordinato. Le pareti dell'angolo cottura della cucina sono rivestite con piastrelle in ceramica fino all'altezza di ml 1,80 circa. Il bagno è pavimentato con piastrelle di ceramica rettangolari e le pareti sono rivestite con lo stesso prodotto ma con inserti decorativi, la zona vasca, wc e bidet è rialzata di circa 12 cm, presumibilmente per garantire la corretta pendenza delle condotte di scarico. Tutte le pareti e i soffitti dell'immobile sono intonacati e tinteggiati. Le soglie degli infissi sono realizzate in marmo. I balconi sono pavimentati con piastrelle in ceramica delimitate da soglie in marmo. Le ringhiere sono in ferro lavorato con corrimano a sezione rettangolare.

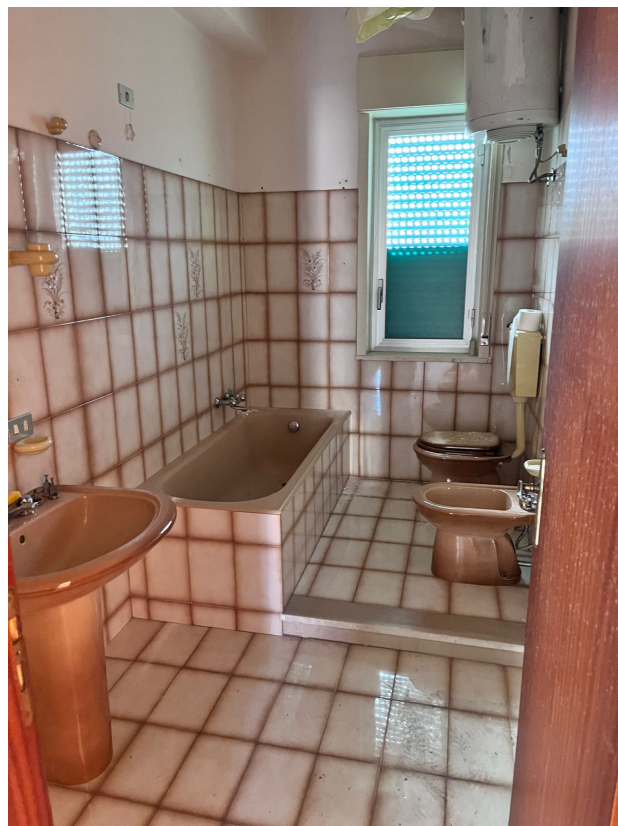
Bagno

Il bagno è dotato di lavabo, bidet e vaso igienico, tutti in porcellana vetrificata colorata e vasca da bagno a incasso rivestita. Le cassette di scarico del water sono del tipo esterno. I sanitari sono dotati di rubinetteria; vasca è dotata di miscelatore con due manopole per la regolazione dell'acqua calda e fredda.

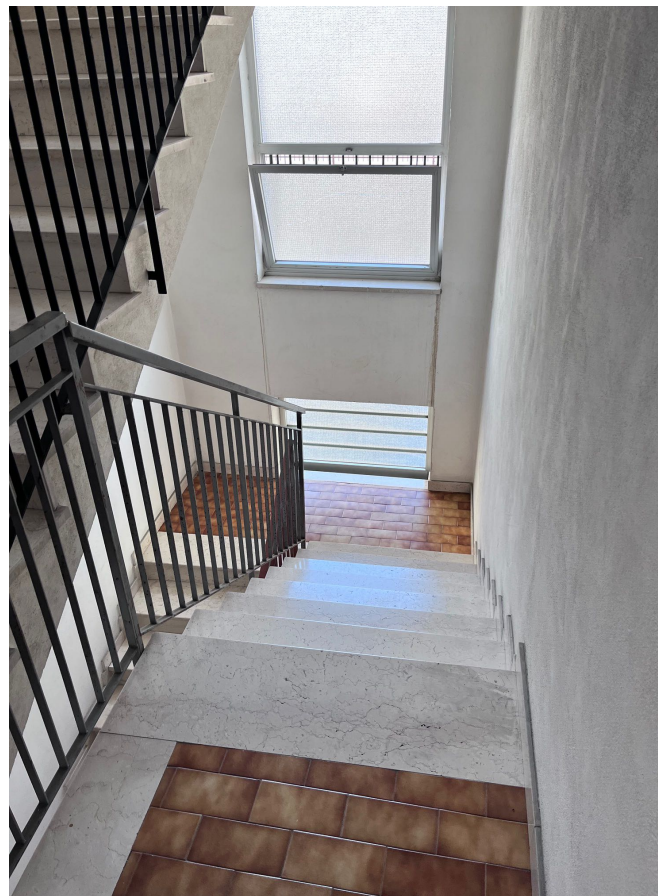
Scala condominiale

Gli spazi condominiali sono pavimentati con piastrelle in ceramica mentre la scala è realizzata con lastre di marmo.
