PERIZIA DI STIMA

TRIBUNALE DI CREMONA
UFFICIO DELLE ESECUZIONI IMMOBILIARI

Esecuzione immobiliare : **R.G.E. 74/2023**

1- nel Comune di Pessina Cremonese via Monsignor Padovani n. 49

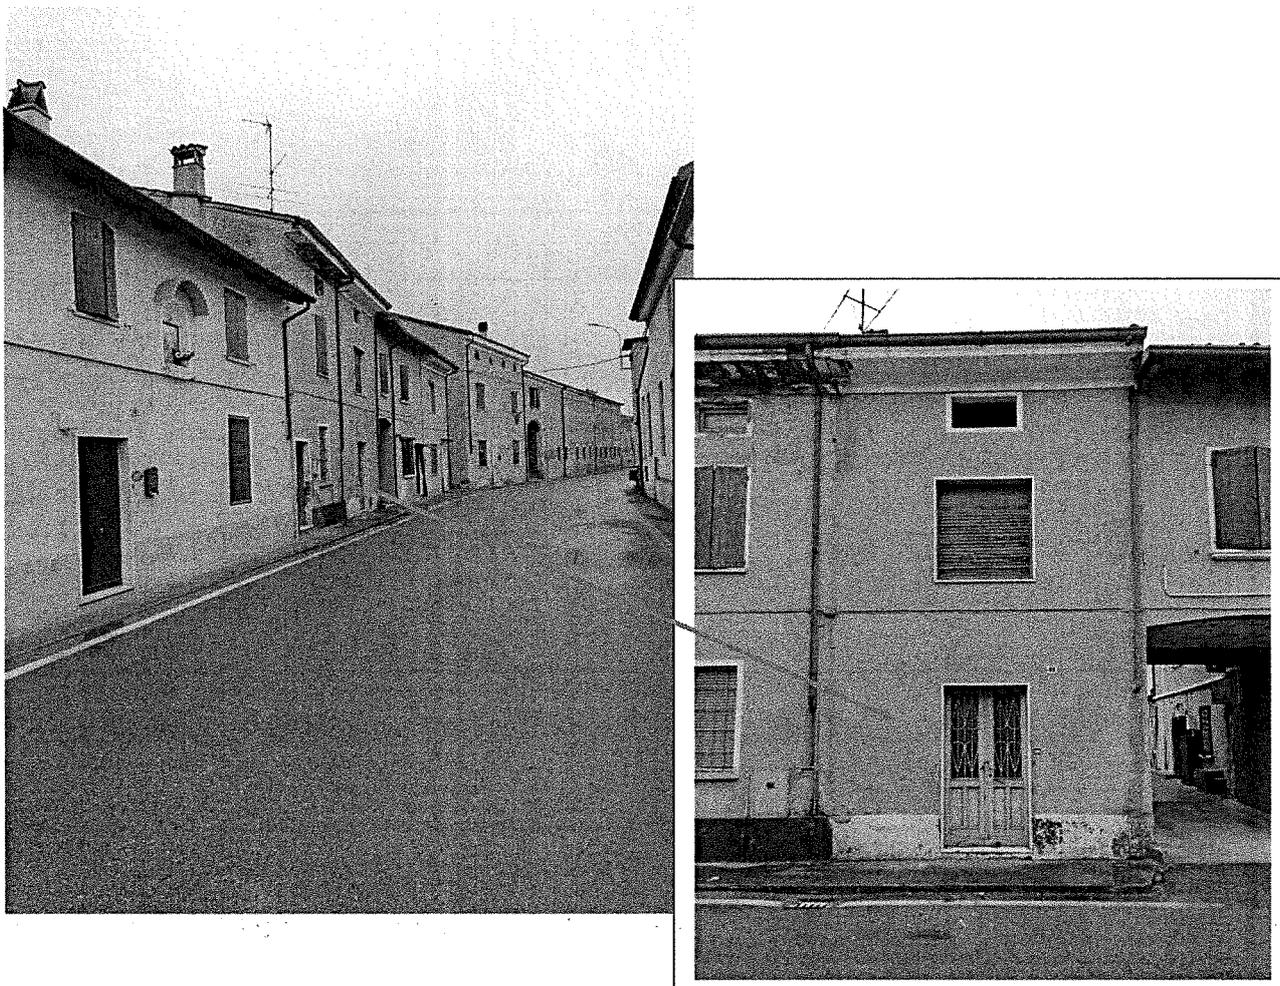
Al bene si accede in forma sia pedonale dalla via Monsignor Padovani al civico n. 49

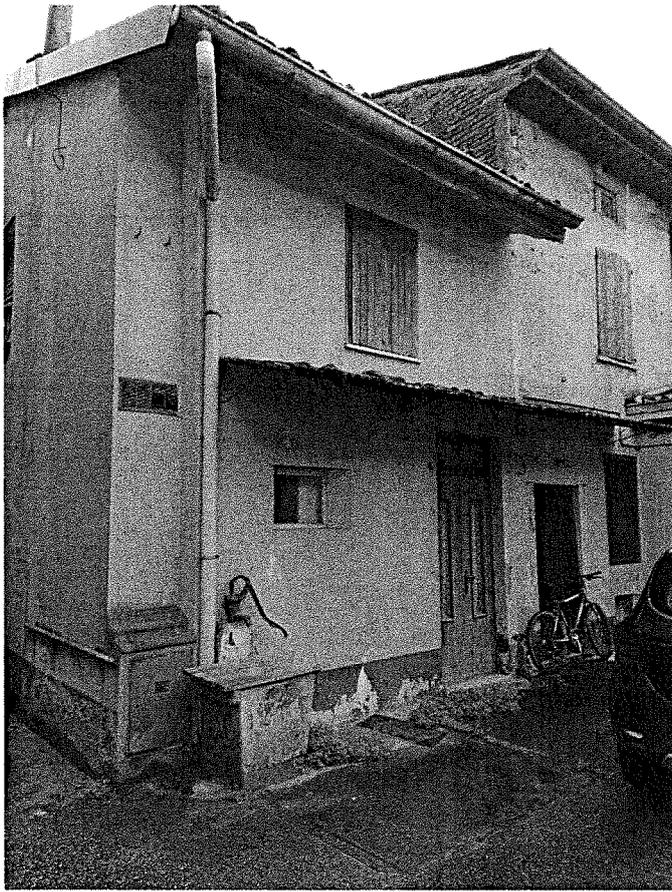
L'immobile ha un accesso secondario sul retro del fabbricato transitando sotto l'androne carraio e sull'area cortilizia al mappale 37

L'immobile, di impianto storico, risulta in pessimo stato di conservazione, con parziale cedimento di parte della copertura.
