TRIBUNALE DI SANTA MARIA CAPUA VETERE

N°67/23 R.G.E.

LOTTO N.4

APPARTAMENTO AL SECONDO PIANO CON DEPOSITO E CORTE

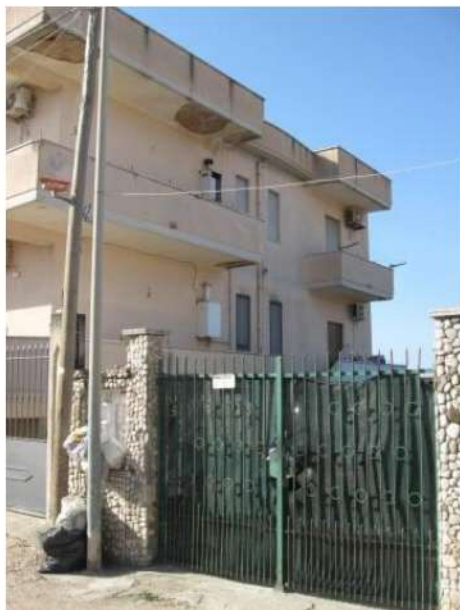
Inoltre, l'appartamento al secondo piano con il deposito ed il cortile pertinenziali al piano terra appartiene ad un fabbricato di tre piani fuori terra con complessive quattro unità immobiliari; il fabbricato ha una struttura portante in cemento armato con solai latero cementizi, non è dotato di ascensore e possiede due cortili comuni non censibili che consentono l'accesso agli immobili pignorati.

Figura 7 facciata nord del fabbricato a cui appartengono gli immobili pignorati

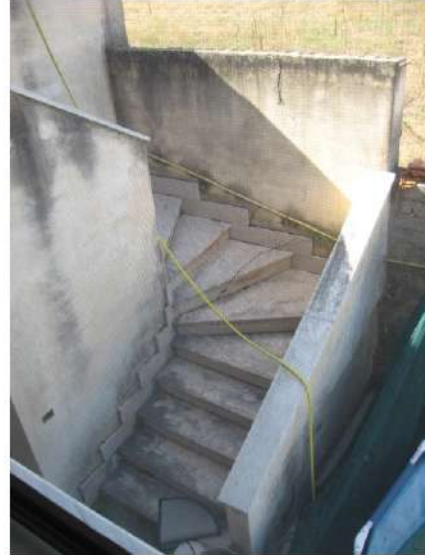
Figura 10 rampa di scale esterna per accesso al LOTTO N.4

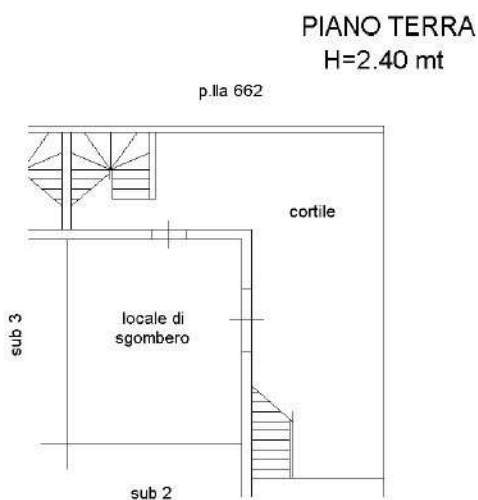
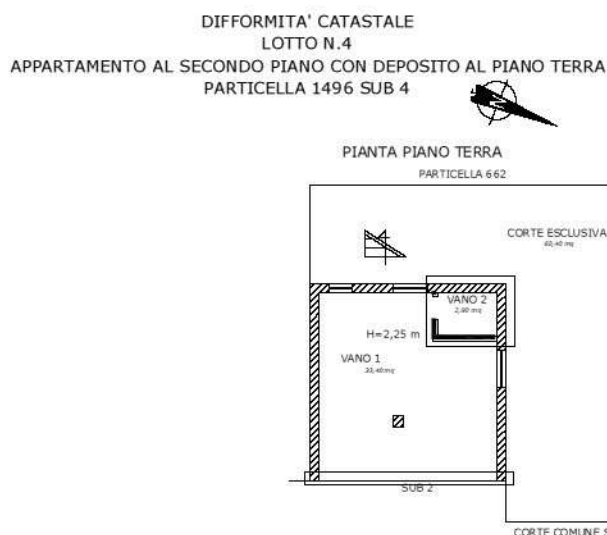
Il LOTTO N.4 è dotato della planimetria catastale [all. n. 43] cui è conforme lo stato dei luoghi, a meno dell'assenza del muro divisorio del deposito al piano terra da quello confinante di cui al sub 2 e della presenza del vano2 nel deposito al piano terra (Figure 22, 23) [all. n. 44].

Figura 22 Planimetria catastale del piano terra del Lotto N.4

Figura 23 Planimetria delle difformità catastali del piano terra del Lotto N.4

Il costo necessario per l'aggiornamento della planimetria catastale con la procedura doc.fa, comprensivo degli oneri catastali e degli onorari professionali, è stimabile in € 500,00.

I costi necessari per l'edificazione di una parete di separazione del deposito al piano terra dal sub 1, secondo la planimetria delle difformità catastali, oltre alla disposizione di un elemento divisorio sul balcone 1 tra gli appartamenti confinanti, comprensivi degli onorari tecnici e degli oneri urbanistici, è stimabile in € 2.000,00.
