TRIBUNALE DI SANTA MARIA CAPUA VETERE

Procedura n. 223/2023 R.G.E.

ELABORATO PERITALE

San Felice a Cancelli (CE)

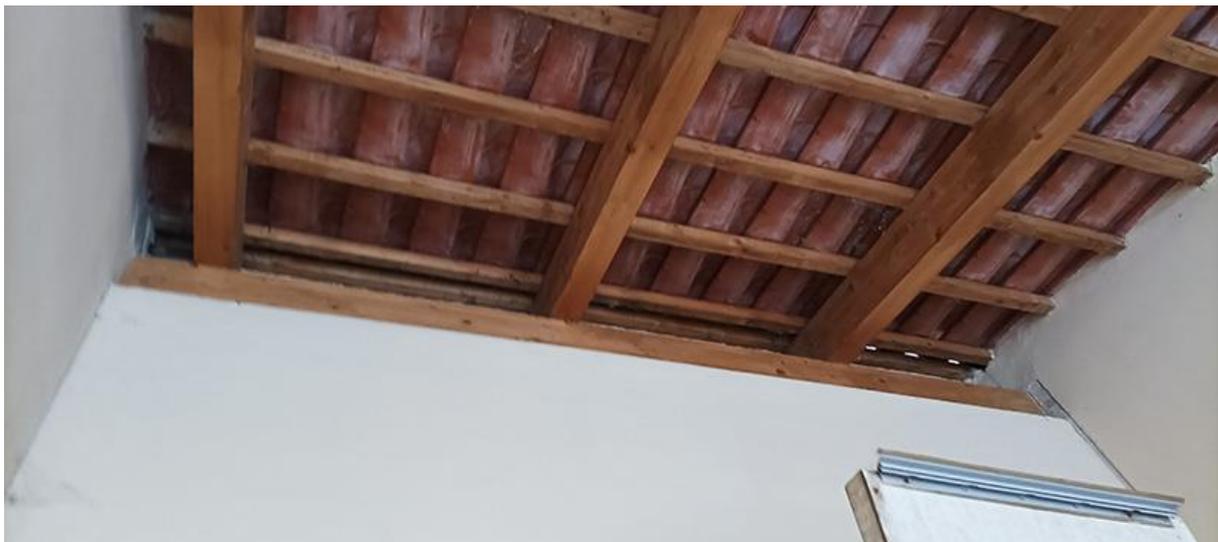
I box auto hanno la pavimentazione in lastre di cemento, le murature interne intonacate e tinteggiate mentre i soffitti sono con travi, travetti e tegole a vista. Le porta di accesso ai box sono costituite da basculanti e in lamiera verniciata. Tali elementi risultano ben conservati. L'impianto elettrico, risulta funzionante e, trattandosi di impianto di recente installazione, si presuppone per esso la rispondenza alla vigente normativa.

COPERTURA A VISTA DEL BOX AUTO 1 – SUB 35

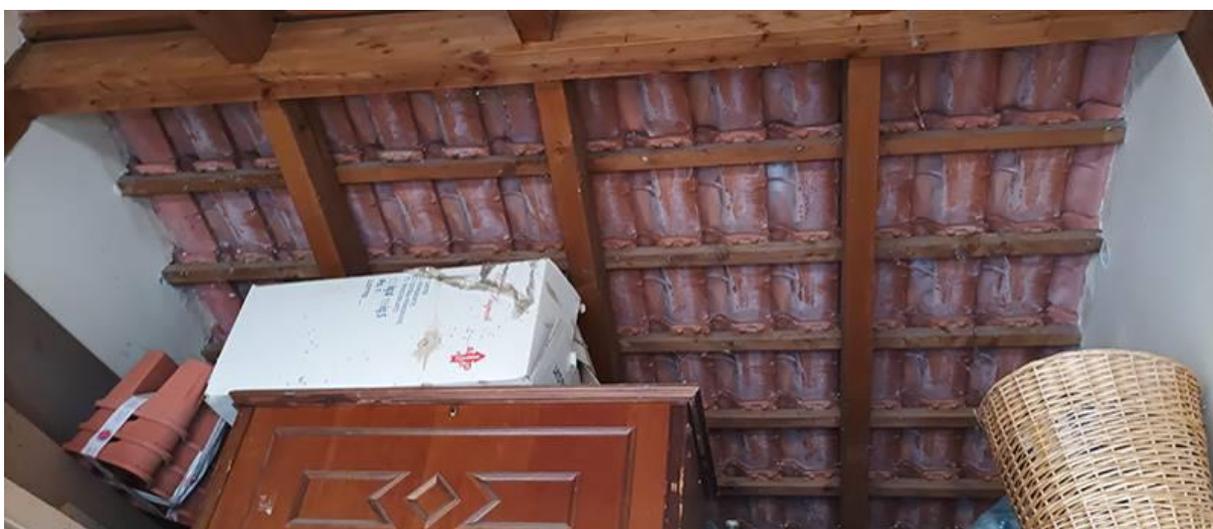
COPERTURA A VISTA DEL BOX AUTO 3 – SUB 45

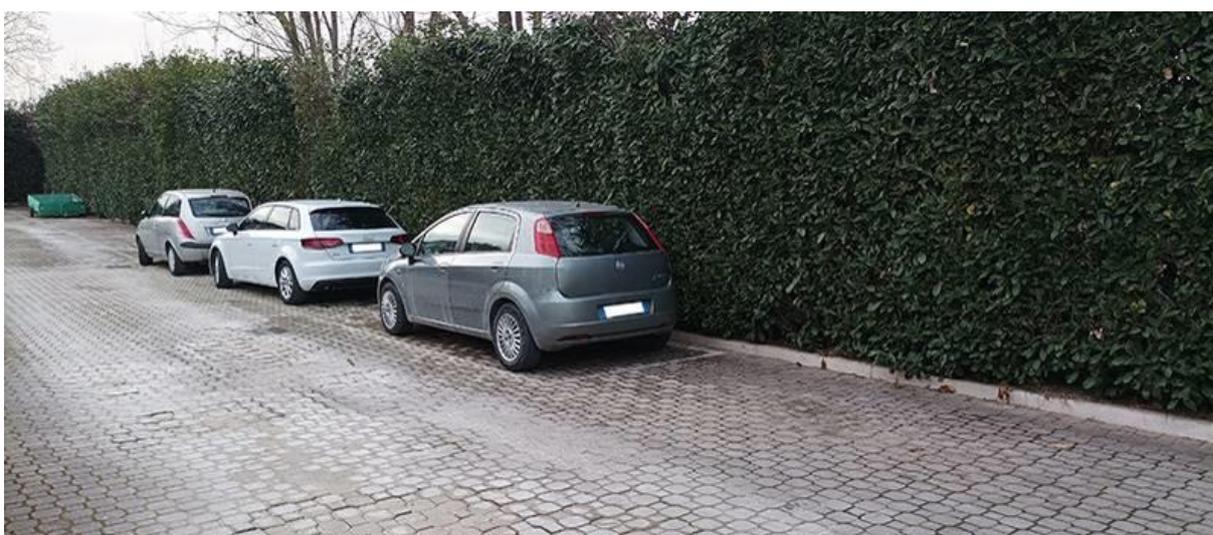
Il posto auto esterno è il capofila di una serie di posti auto in linea ubicati sul confine nord del complesso immobiliare. Esso, come tutta l'area circostante, risulta pavimentato con masselli autobloccanti ed è delimitato con segnaletica orizzontale (strisce bianche).

POSTO AUTO – SUB 48

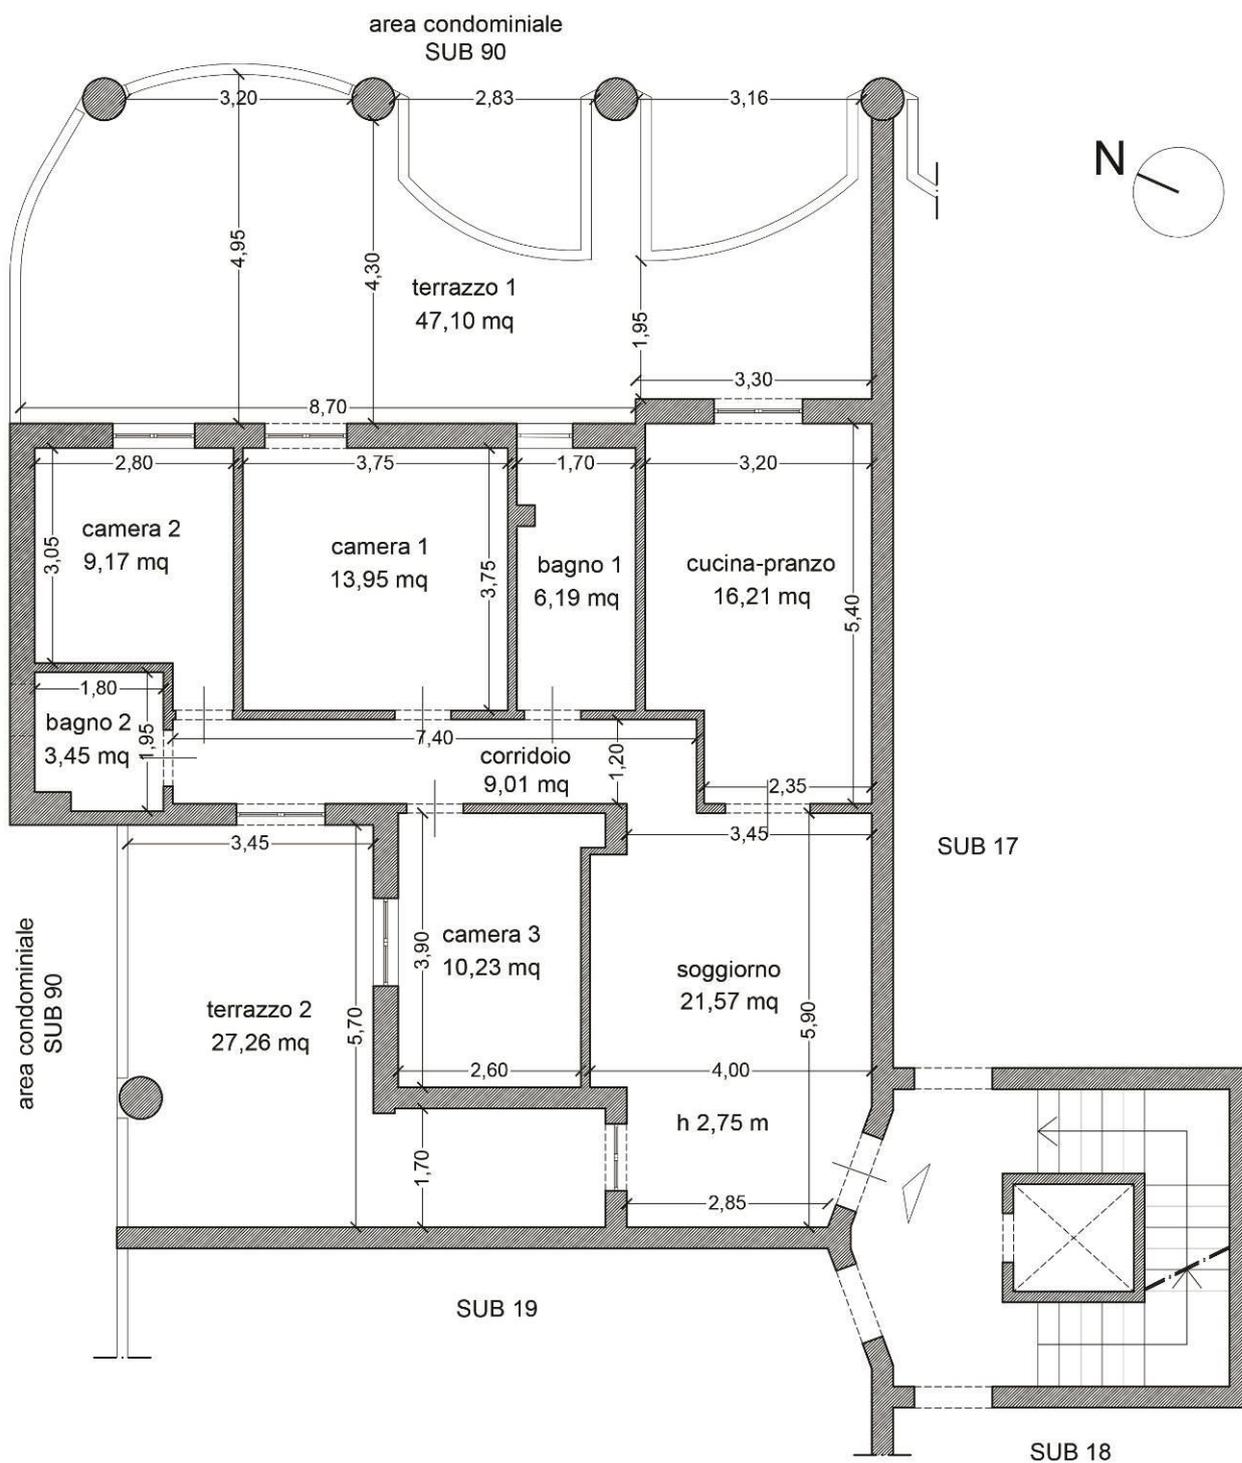
RILIEVO DELLO STATO REALE DELL'APPARTAMENTO

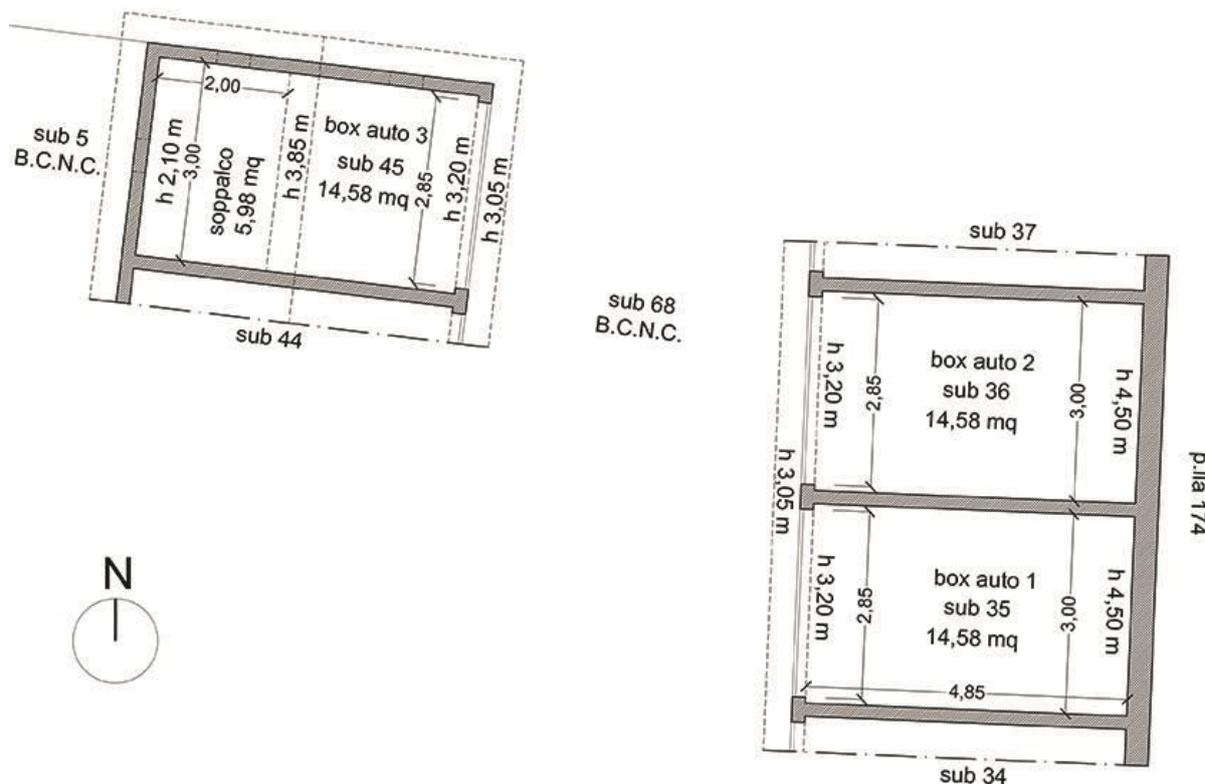
RILIEVO DELLO STATO REALE DEI BOX AUTO

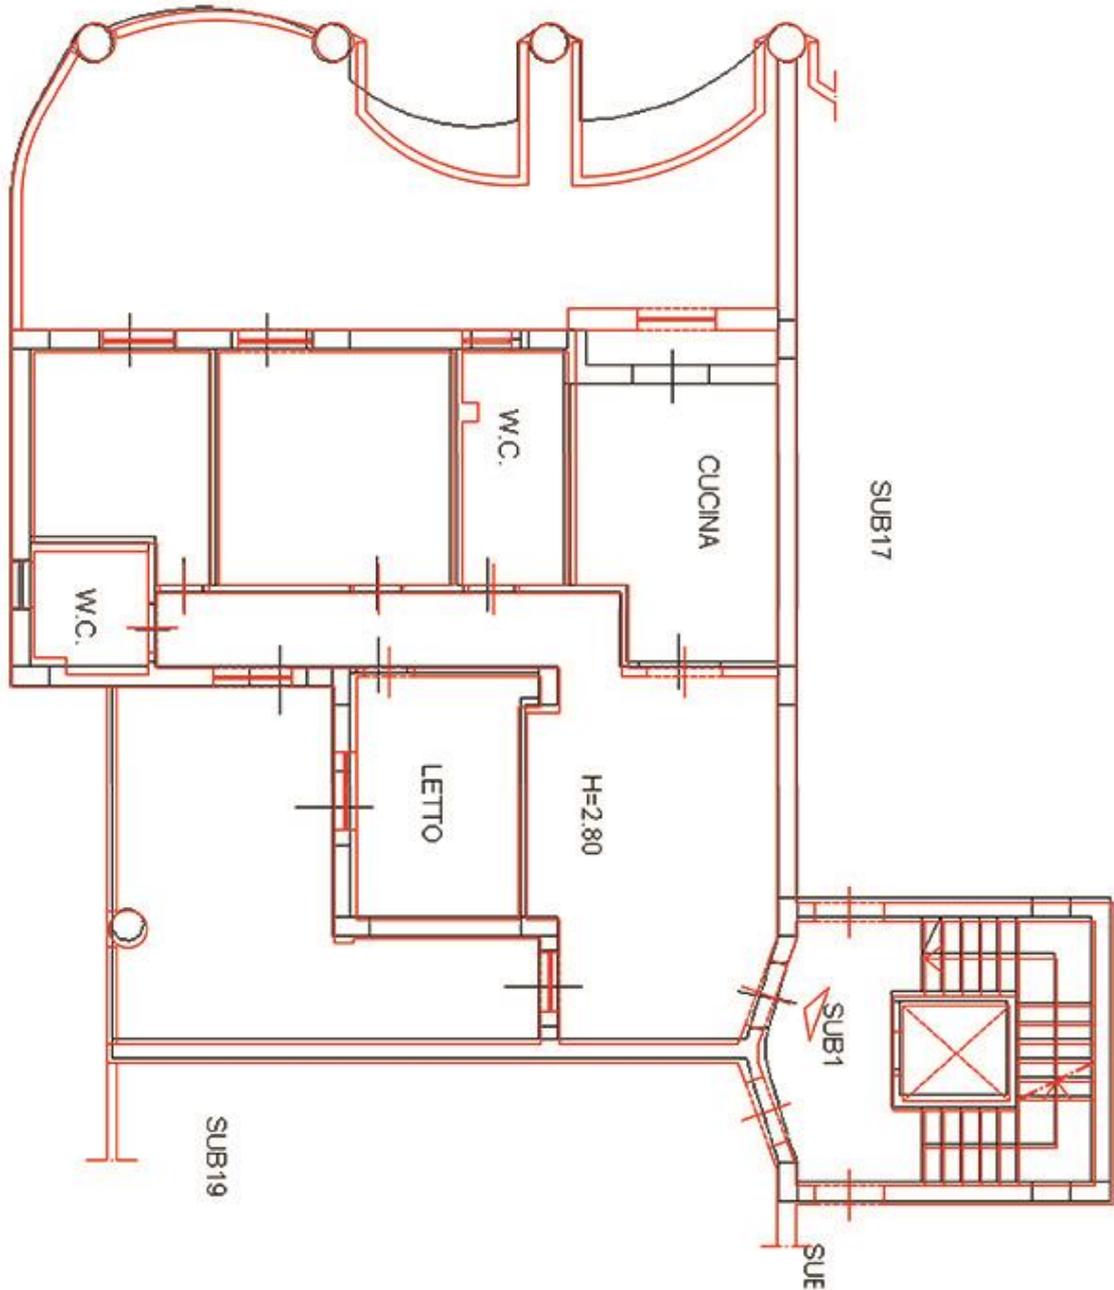
- aumento della superficie residenziale in corrispondenza del locale cucina-pranzo a discapito della superficie non residenziale del terrazzo est;
- riduzione della superficie del terrazzo est per diversa conformazione del parapetto;
- spostamento e ridimensionamento dell'apertura tra la camera ad ovest ed il terrazzo, da porta-finestra a finestra;
- spostamento e ridimensionamento dell'apertura tra il corridoio ed il terrazzo ad ovest;
- spostamento della finestra del bagno ad est;
- ridimensionamento della porta-finestra tra il soggiorno ed il terrazzo ad ovest.

SOVRAPPOSIZIONE DELLO STATO REALE (IN ROSSO) DELL'APPARTAMENTO ALLA PLANIMETRIA CATASTALE

Per le variazioni catastali relative alle difformità riscontrate si prevede un costo pari ad € 2.000,00 comprensivo di spese tecniche.

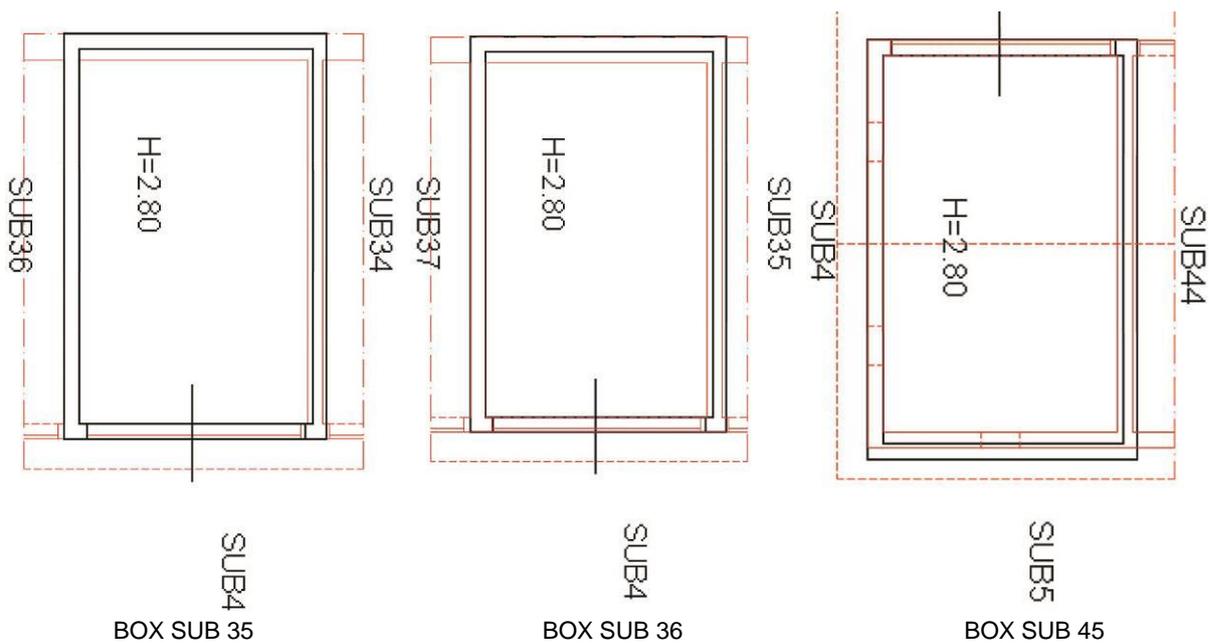
- minore profondità del box che determina una minore superficie reale;

SOVRAPPOSIZIONE DELLO STATO REALE (IN ROSSO) DEI BOX AUTO ALLA PLANIMETRIA CATASTALE

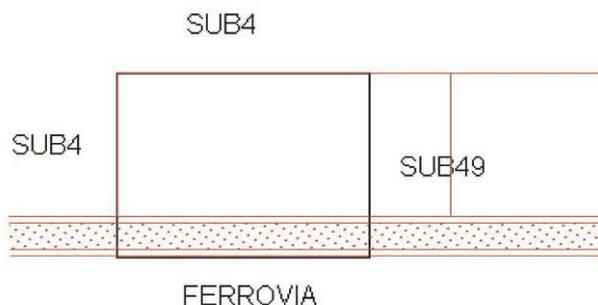
- diversa configurazione della superficie per la presenza di una siepe a confine con la p.lla 167 (ferrovia) ed un incremento di lunghezza, probabilmente a discapito del sub 68 (B.C.N.C.).

SOVRAPPOSIZIONE DELLO STATO REALE (IN ROSSO) DEL POSTO AUTO ALLA PLANIMETRIA CATASTALE

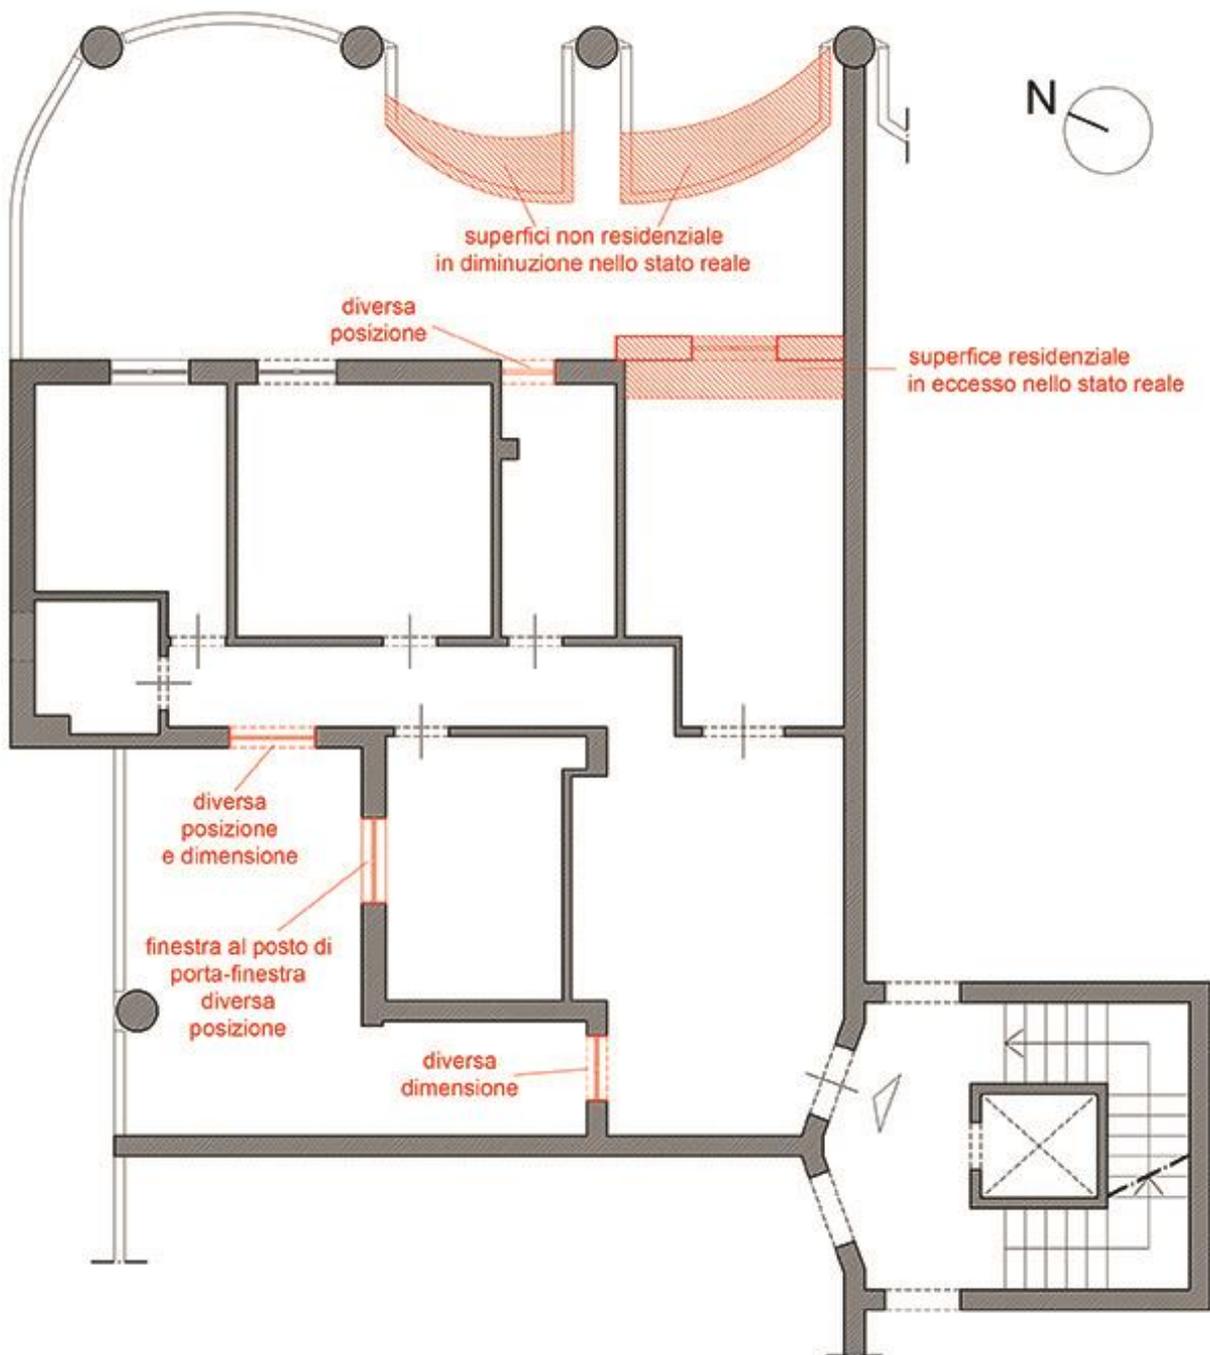
APPARTAMENTO - DIFFORMITA' CATASTALI RISCOstrate (IN ROSSO)

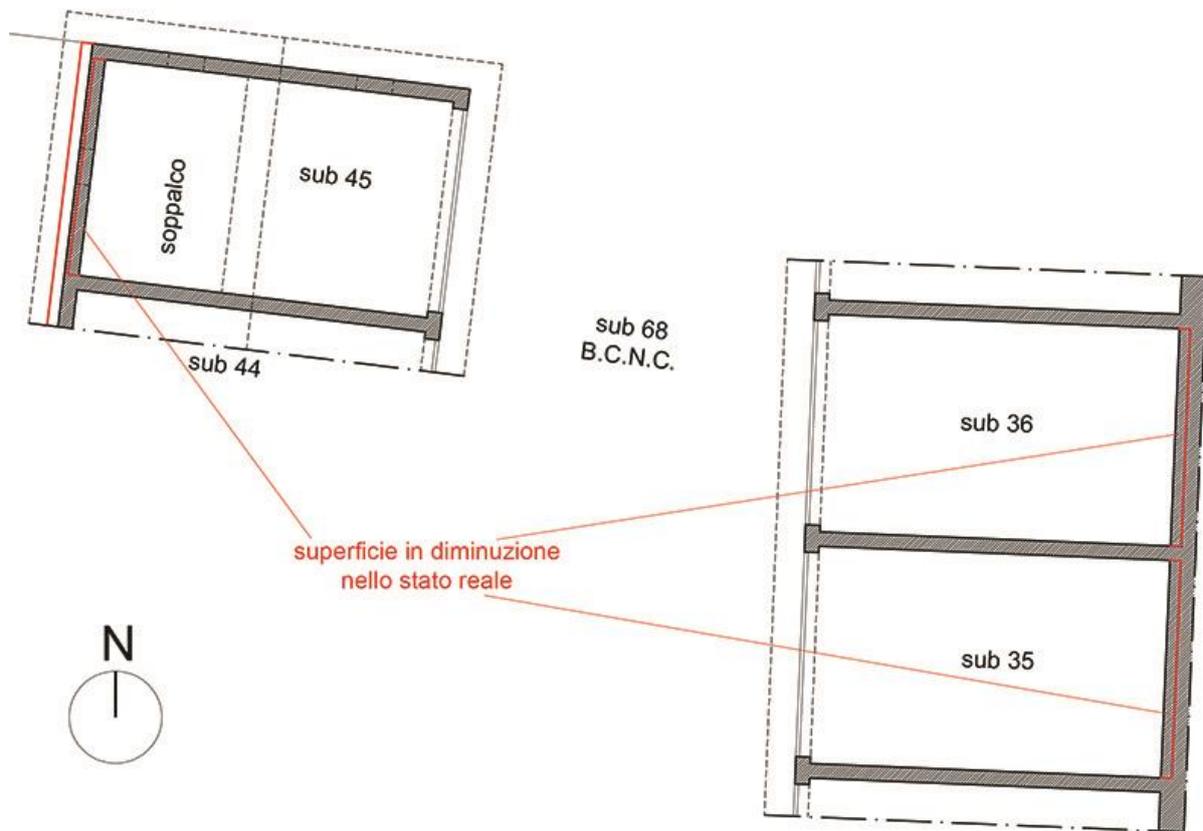
BOX AUTO - DIFFORMITA' CATASTALI RISCOstrate (IN ROSSO)

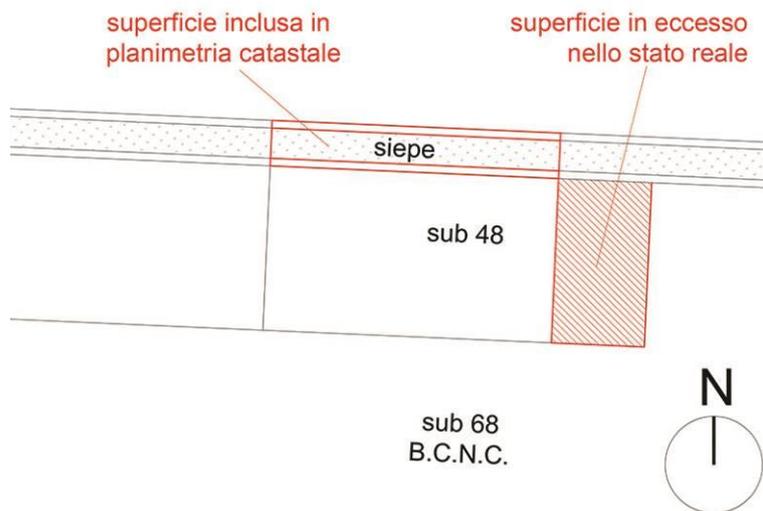
POSTO AUTO - DIFFORMITA' CATASTALI RISCOstrate (IN ROSSO)

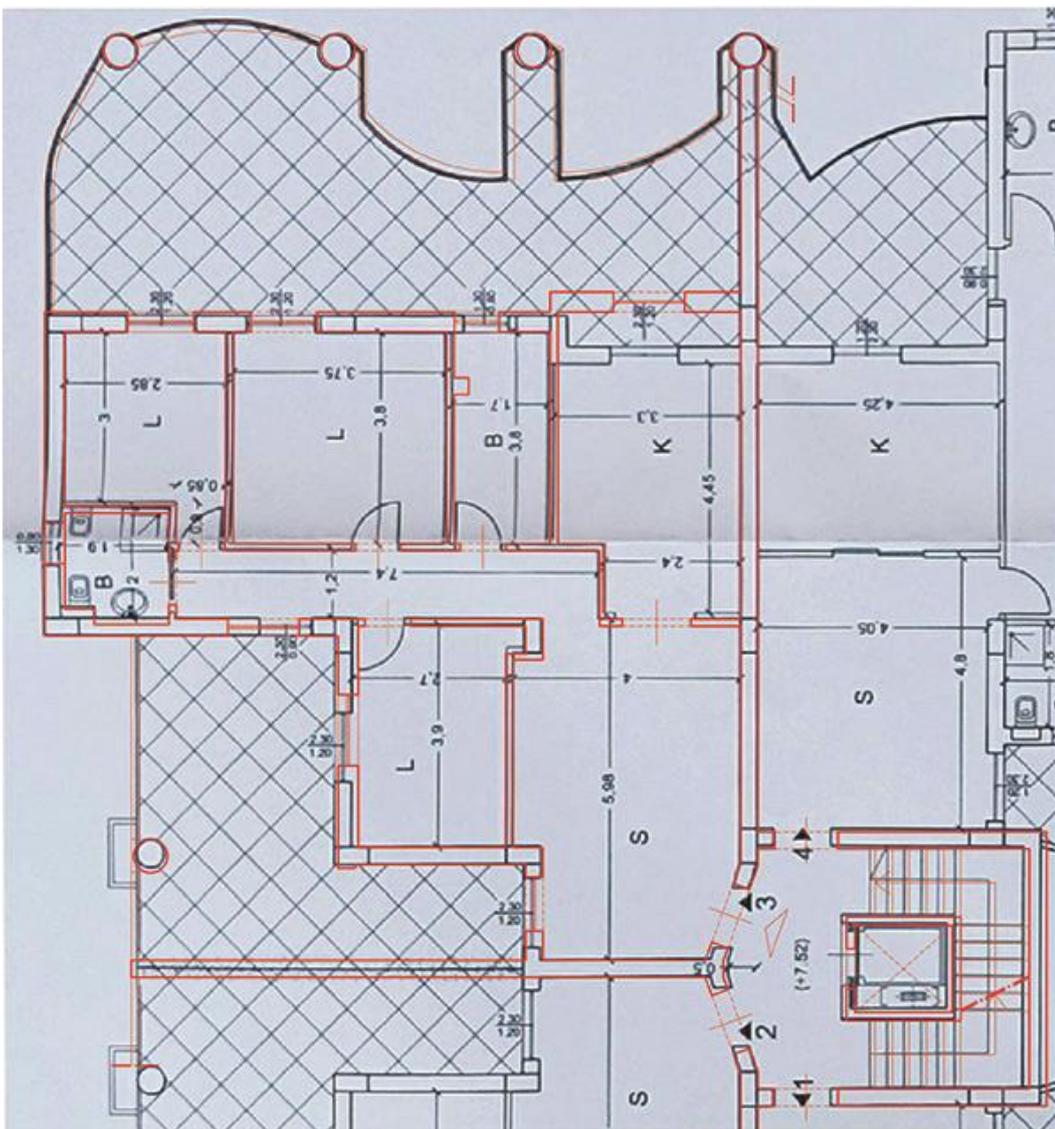
- aumento della superficie residenziale in corrispondenza del locale cucina-pranzo a discapito della superficie non residenziale del terrazzo est;
- spostamento e ridimensionamento dell'apertura tra la camera ad ovest ed il terrazzo, da porta-finestra a finestra;
- spostamento e ridimensionamento della porta-finestra tra il corridoio ed il terrazzo ad ovest;
- spostamento della finestra del bagno ad est;
- ridimensionamento della porta-finestra tra il soggiorno ed il terrazzo ad ovest.

SOVRAPPOSIZIONE DELLO STATO REALE (IN ROSSO) DELL'APPARTAMENTO
ALLA PIANTA DI PROGETTO ALLEGATA AL P.D.C. 48/2008

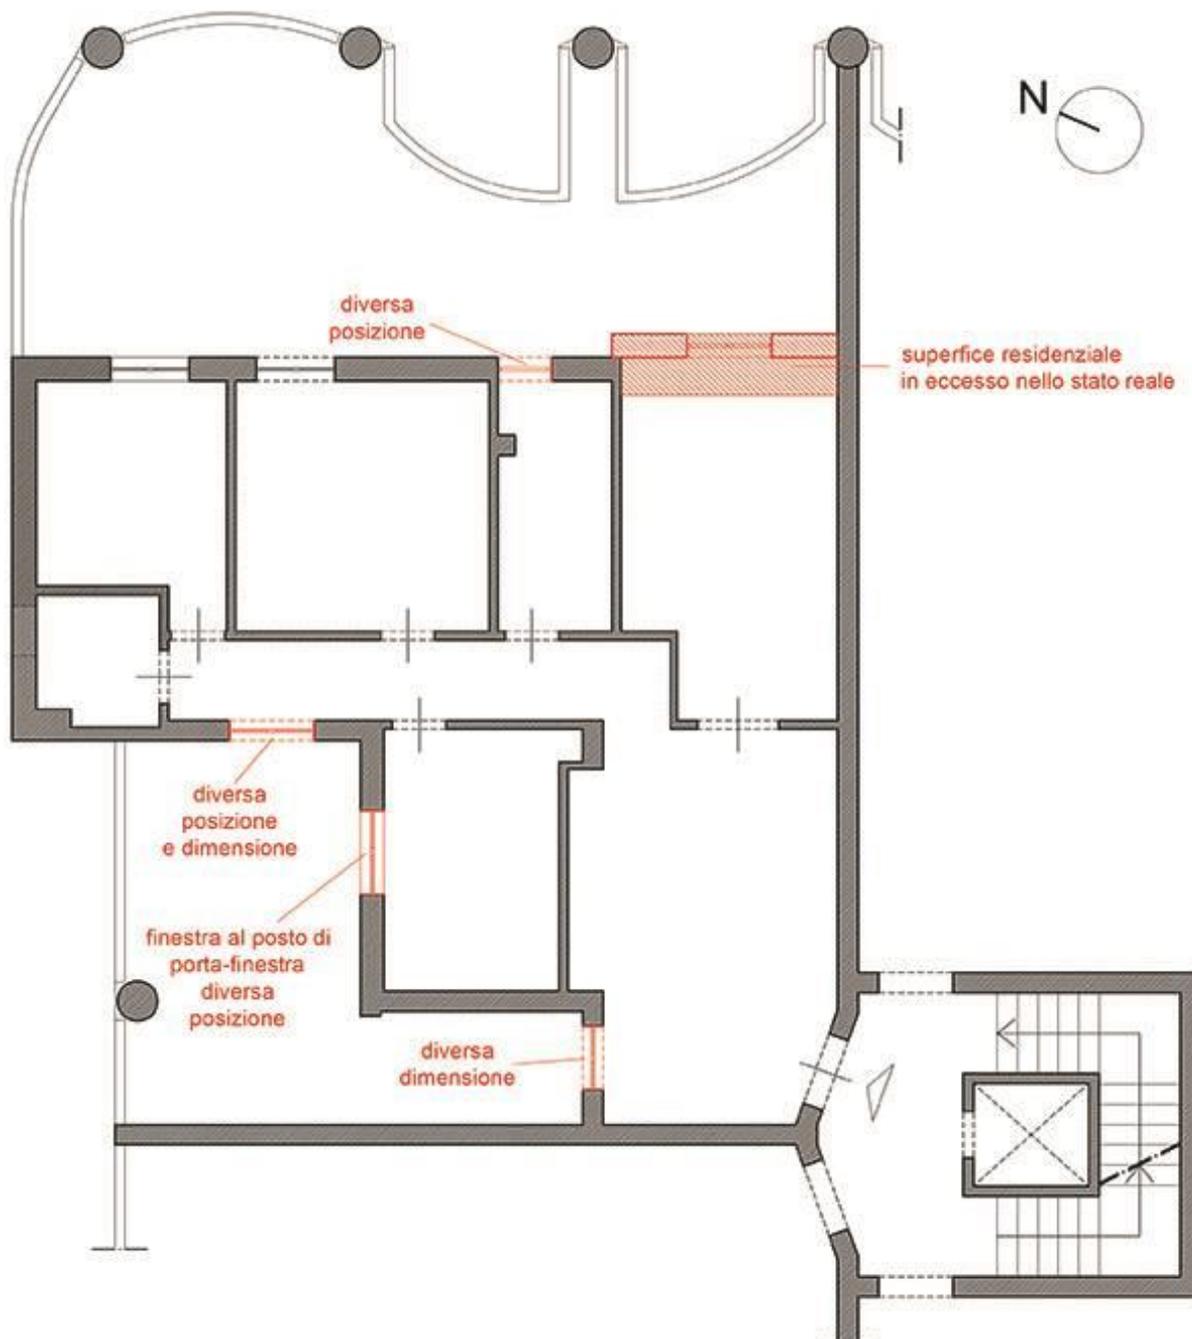
DIFFORMITA' URBANISTICHE RISCOstrate (IN ROSSO) DELL'APPARTAMENTO

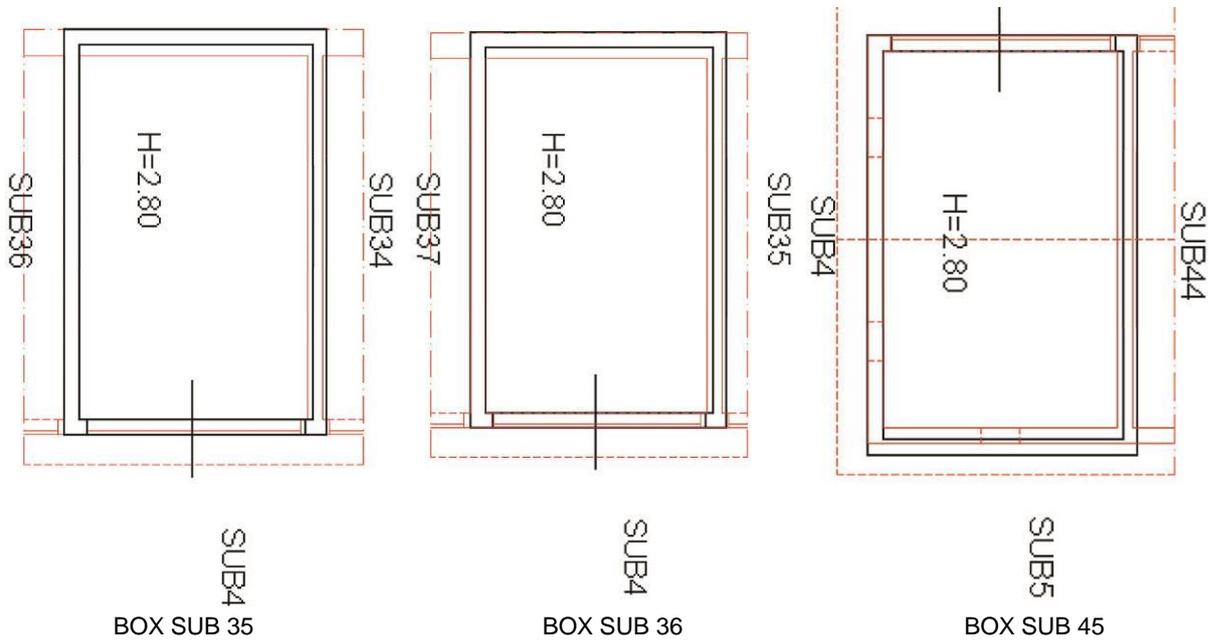
planimetrie catastali degli stessi, presentate anche al Comune ai fini del rilascio del certificato di agibilità, riportano una superficie maggiore di quella realizzata (v. risposta al quesito 3, pagg. 22-29), possiamo asserire che tali unità siano urbanisticamente conformi.

SOVRAPPOSIZIONE DELLO STATO REALE (IN ROSSO) DEI BOX AUTO ALLA PLANIMETRIA CATASTALE

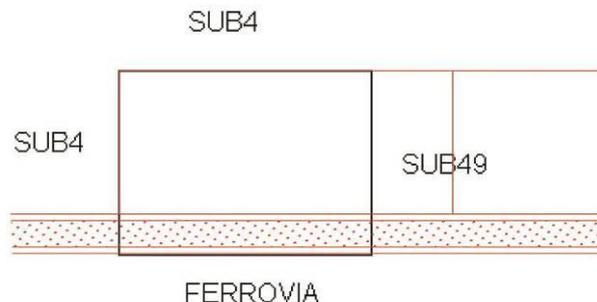
- diversa configurazione della superficie per la presenza di una siepe, delimitata con cordoli, posta a confine con la p.lla 167 (ferrovia) ed un incremento di lunghezza, probabilmente a discapito del sub 68 (B.C.N.C.).

SOVRAPPOSIZIONE DELLO STATO REALE (IN ROSSO) DEL POSTO AUTO ALLA PLANIMETRIA CATASTALE

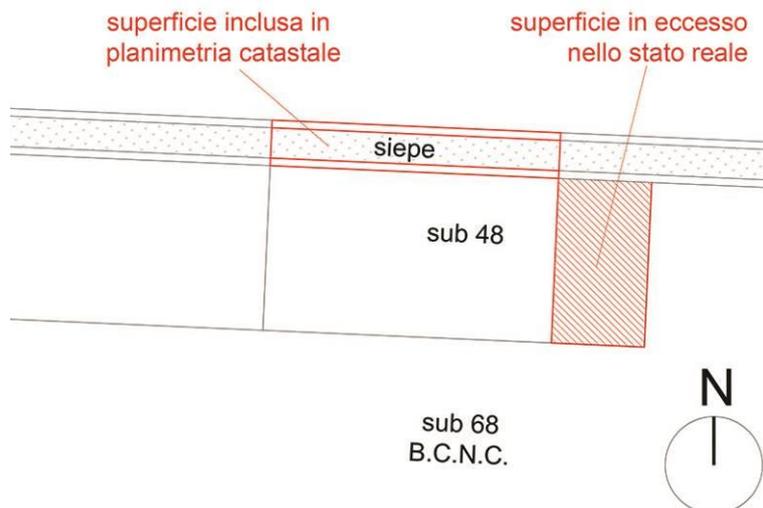
POSTO AUTO - DIFFORMITA' URBANISTICHE RISCONTRATE (IN ROSSO)
