TRIBUNALE CIVILE DI FORLÌ
Sezione Civile
Giudice: dott.ssa Valentina Vecchietti

RELAZIONE TECNICO-ESTIMATIVA E ALLEGATI

**relativa alla causa n. 6293/2014 riunita alla 1060/2019
promossa da**

consulente tecnico d'ufficio: ing. Alberto Tesei

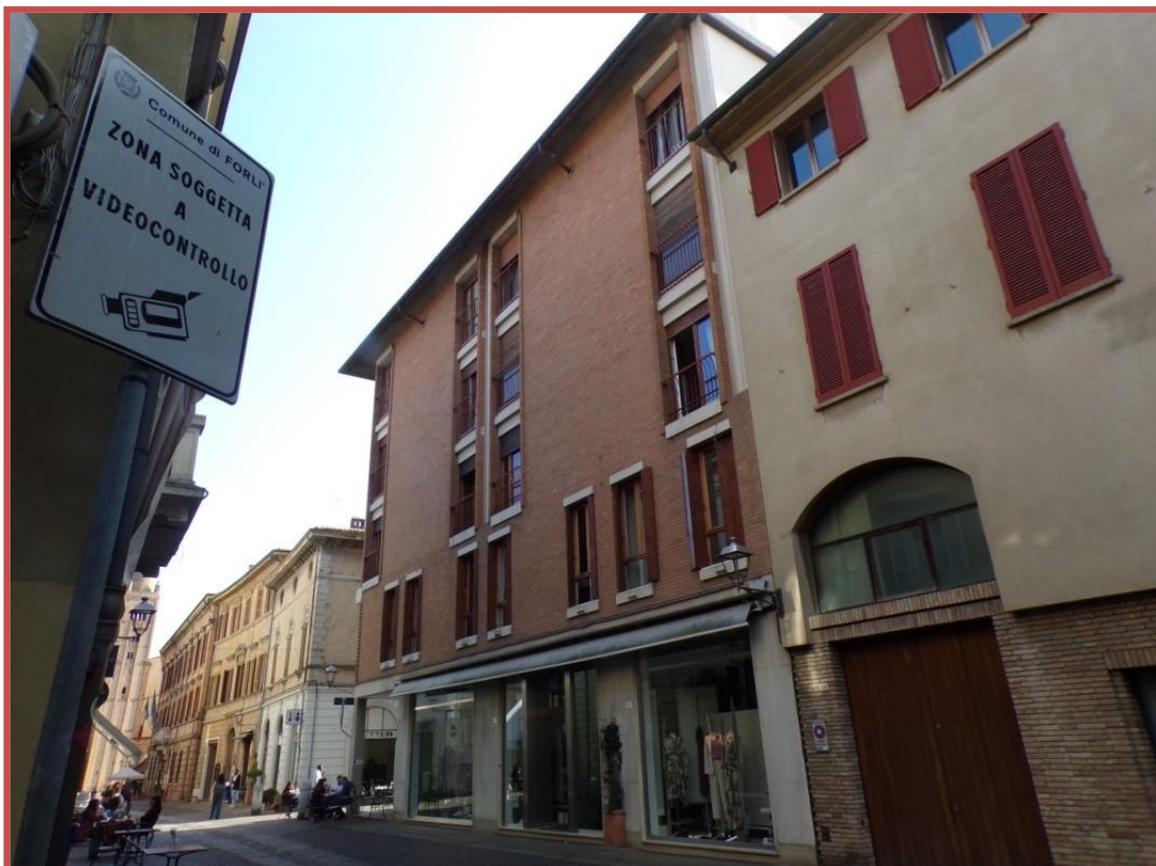
FORLÌ - VIA GOFFREDO MAMELI 41

Si tratta di un appartamento al terzo piano con cantina al piano interrato all'interno di un fabbricato condominiale ubicato nel centro storico di Forlì.

Il bene oggetto di valutazione si trova nel comune di Forlì, in via Mameli n.41, ed è costituito da un appartamento al piano terzo e da una cantina al piano interrato. L'immobile è ubicato in centro storico a Forlì e risale agli anni 60.

Il livello di finitura è buono, l'immobile è stato oggetto di una relativamente recente ristrutturazione.

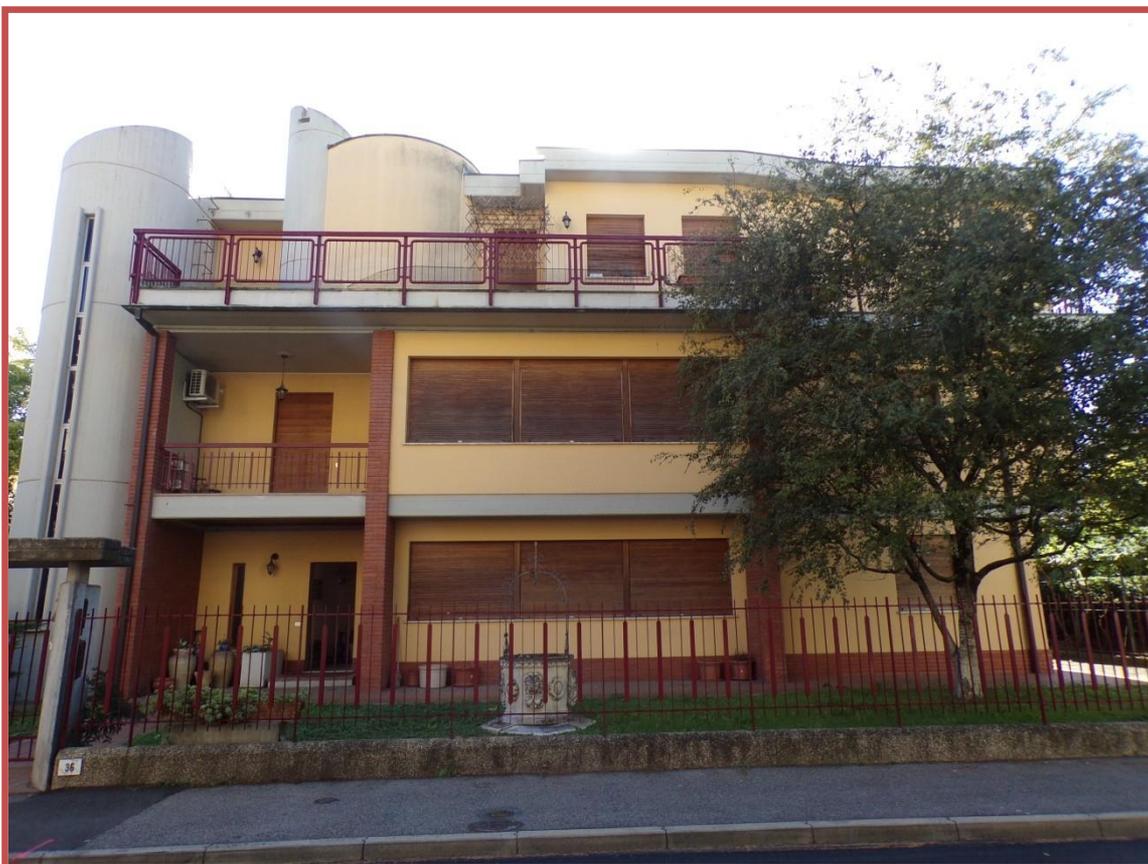
FORLÌ - VIA SILVIO CORBARI 36

Si tratta di una villa con giardino che si compone di due ampi appartamenti al piano primo e al piano secondo con un piano terra a servizi e un'autorimessa e una cantina al piano interrato. Risulta già suddivisa in due unità e un'autorimessa, oltre che alle parti comuni.

Il bene oggetto di valutazione si trova nel comune di Forlì, in via Corbari 36, ed è costituito da due ampi appartamenti al piano primo e al piano secondo con un piano terra a servizi e un'autorimessa e una cantina al piano interrato.

L'immobile risale agli anni 60 ed è stato ristrutturato per ricavare un secondo appartamento al piano secondo servito da una scala esterna.

Il livello di finitura è discreto considerando che i primi due piani risalgono agli anni di costruzione mentre l'ultimo è stato oggetto di una ristrutturazione risalente agli anni 80 consistente nella sopraelevazione di un piano e alla realizzazione di un nuovo vano scala.
