Tribunale di Bergamo

GIUDIZIO DI DIVISIONE N° Gen. Rep. 7093/2021
PROCEDURA DI ESECUZIONE IMMOBILIARE N° Gen. Rep. 995/2015

PERIZIA DI STIMA

Beni in Ciserano (BG)
Località/Frazione
via Arcene 19

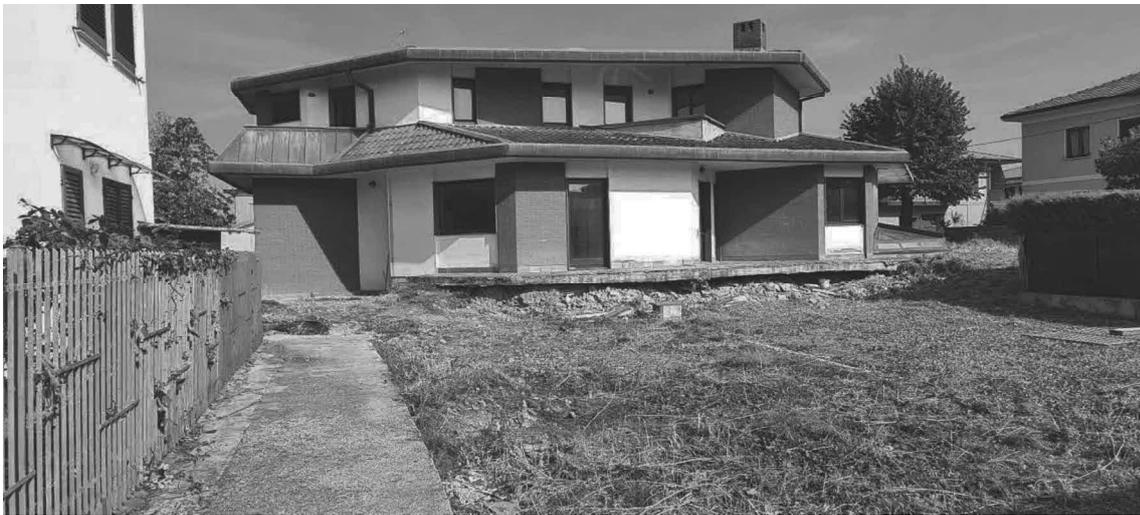
Abitazione in villini [A7] sito in via Arcene 19

Note: Fabbricato tipo villa, con giardino pertinenziale, in un lotto di terreno intercluso, con un piccolo accesso pedonale, su via Arcene, in comune con proprietà limitrofe.

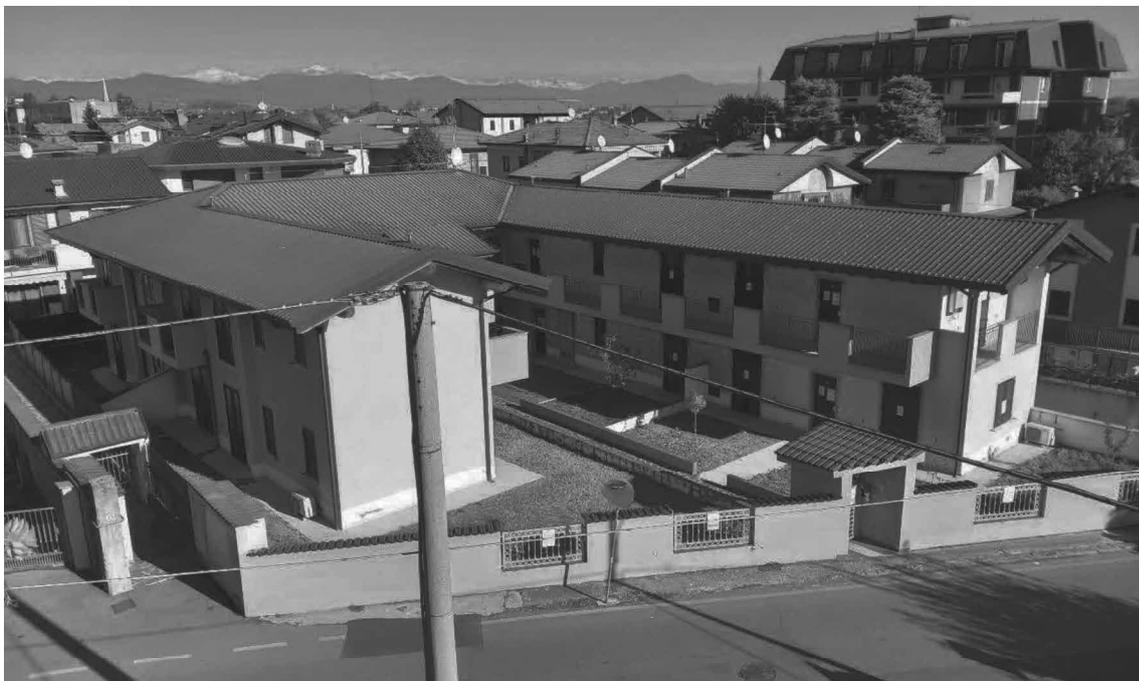
Abitazione di tipo civile [A2] sito in via Arcene 19

Note: Complesso residenziale plurifamiliare, a corte aperta, che si sviluppa su tre livelli, di cui due fuori terra, e con annesse autorimesse al piano interrato.

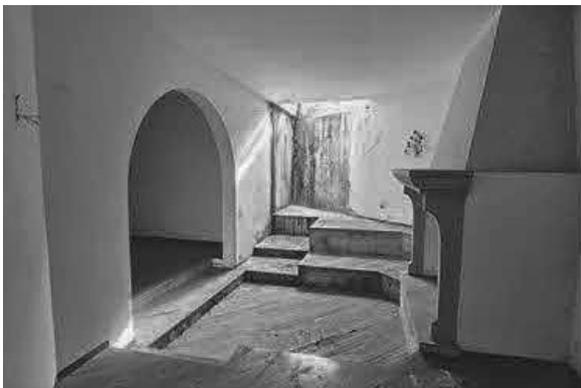
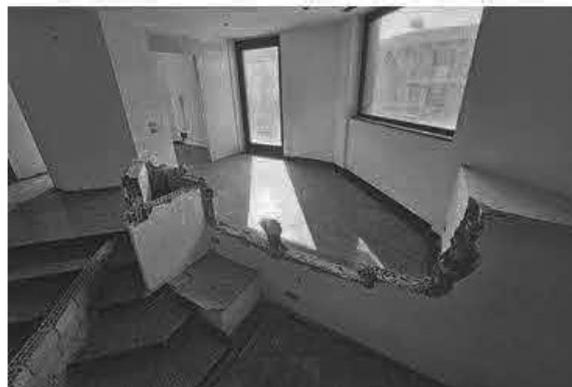
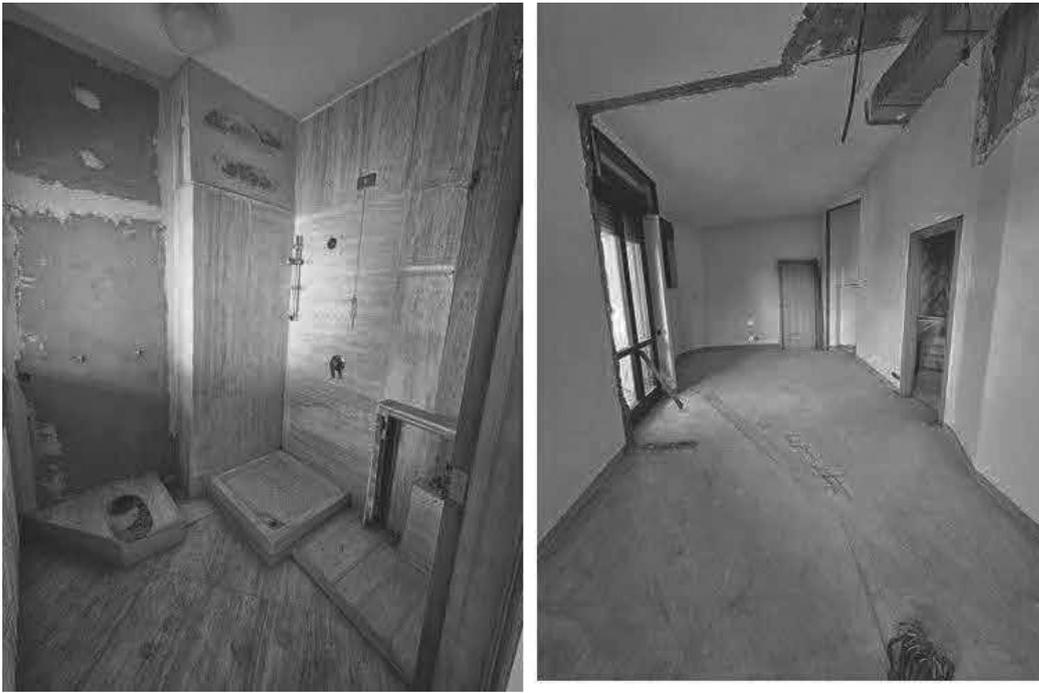
Stato di manutenzione generale: scarso

Condizioni generali dell'immobile: Le condizioni generali dell'immobile sono molto scadenti. La manutenzione negli anni è mancata e l'immobile è stato probabilmente utilizzato come rifugio notturno da senza fissa dimora. Il piano interrato presenta pareti e pavimenti ammalorati a causa delle continue infiltrazioni d'acqua, a seguito precipitazioni meteorologiche.

Oggi si presenta come un "cantiere abbandonato", per i lavori che negli ultimi anni hanno interessato soprattutto il piano terra e il primo piano. Lavori eseguiti senza alcun titolo e probabilmente da operatori non abilitati e/o qualificati. Pessime le condizioni sia dei divisori dei vani che delle finiture. I bagni, anche se, originariamente, rifiniti con materiale di pregio, sono stati deturpati dalle opere di nuova realizzazione (sanitari smantellati, inserimenti di setti in cartongesso...). Gli impianti, ormai obsoleti, perché datati, sono stati manomessi con opere di adeguamento alla nuova configurazione che stava modificando l'intera villa, ma senza garantire una reale rispondenza alle normative vigenti. Osservando gli interventi realizzati si percepisce l'intenzione di ridistribuire gli ambienti interni, probabilmente per cambiare anche la destinazione, creando più vani serviti da bagni, sia al piano terra che al primo piano.

Nel tetto, in alcune parti, manca la gronda e in qualche punto il manto di copertura si è staccato e/o scivolato.

Il giardino è rimasto incurato per molto tempo, va risistemato e ricostruita la zona esterna pavimentata. Inoltre, per impedire le infiltrazioni al piano interrato, è necessario il rifacimento di tutte le impermeabilizzazioni perimetrali.

L'immobile necessita di un intervento di manutenzione straordinaria per l'adeguamento degli impianti, dei servizi igienico-sanitari e dei serramenti, al fine di mettere in sicurezza gli ambienti e assicurare il mantenimento nel tempo delle prestazioni sia energetiche che estetiche. Oltre la demolizione e ricostruzione di alcuni tramezzi, sarebbe opportuno anche una verifica strutturale, per escludere eventuali sofferenze strutturali.

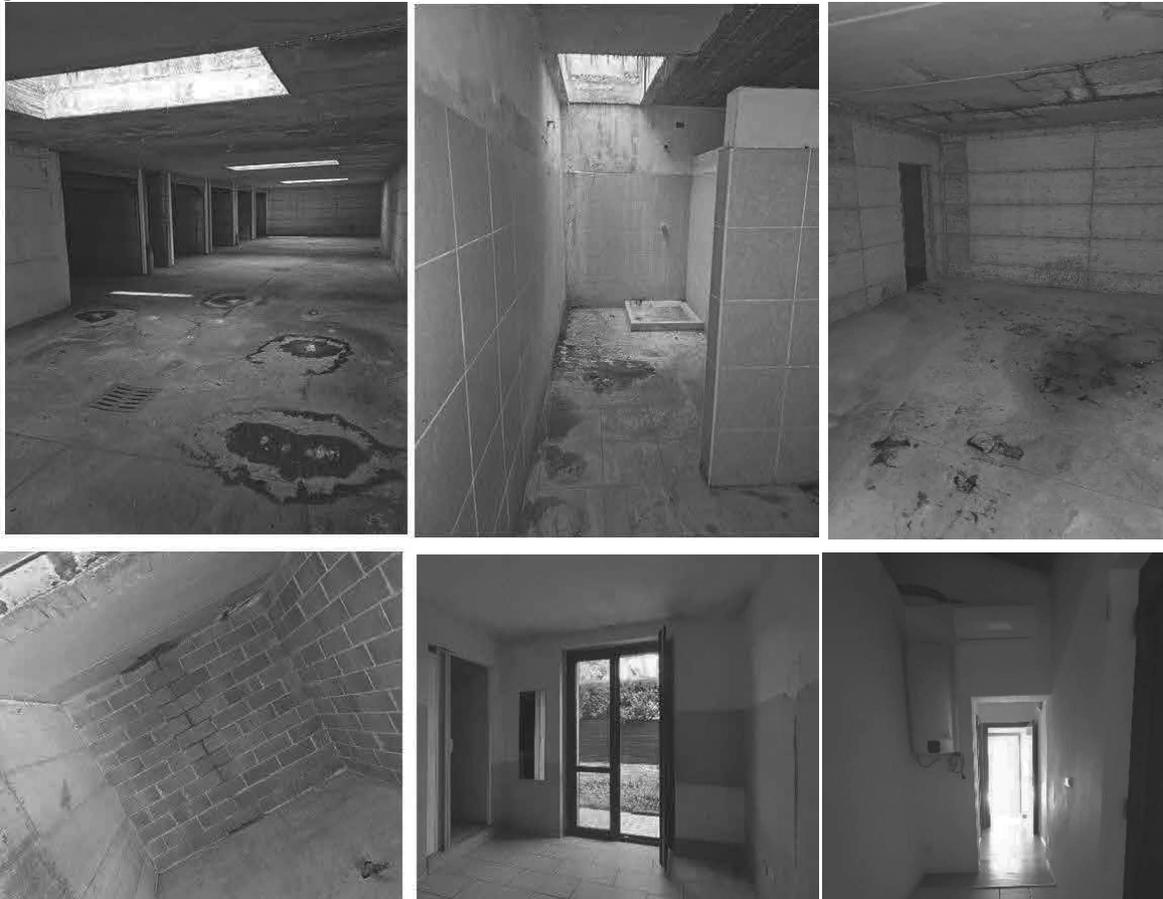
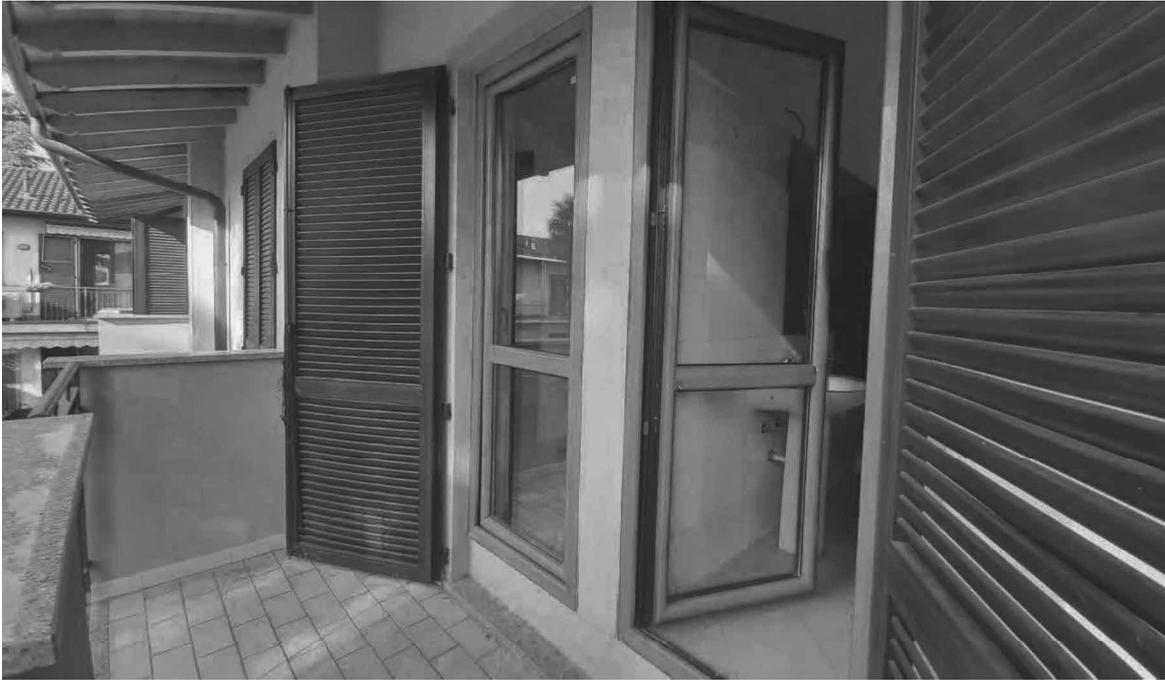
Nel piano interrato sono presenti evidenti segni di infiltrazione d'acqua. Durante le piogge gli interrati dei subb. 705 e 706 sono sempre soggetti ad allagamento, poiché le originarie bocche di lupo, che avrebbero dovuto arieggiare l'ambiente interrato, preservandolo dall'ingresso di sporco insetti e acqua, attraverso la griglia a pavimento posta nel giardino sovrastante, non sono mai state realizzate, lasciando di fatto la griglia a diretto scarico nell'interrato.

Le tubazioni che si sviluppano a soffitto nel piano interrato mostrano delle perdite. Lo strato impermeabilizzante probabilmente non svolge la sua funzione e pertanto vi sono estese infiltrazioni. Il continuo stillicidio, oltre ad aver prodotto notevoli macchie di ruggine dei ferri d'armatura delle travi del solaio, provoca la fuoriuscita dei sali del calcestruzzo che si deposita con macchie di calcare sulle superfici sottostanti.

Tutta la rete impiantistica non è dotata di certificazione e ne va verificata la corrispondenza alle norme vigenti.
