**TRIBUNALE DI NAPOLI**  
**Sezione V**  
**G.E. Dott.ssa Stefania Cannavale**

**R.G.N° 495/2023**

**CONSULENZA TECNICA DI UFFICIO**

del pignoramento, ubicato in via Comunale Napoli (al catasto indicata come via Napoli) n.126, piano 5°, in Napoli nel complesso edilizio definito condominio Andromeda.

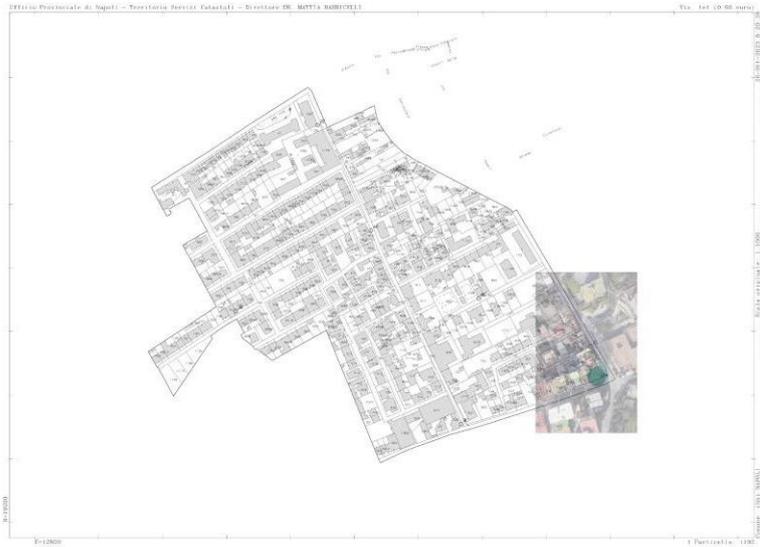
### *Sovrapposizione delle due carte*

Dalla documentazione prodotta dal creditore procedente e da quella acquisita dallo scrivente, l’immobile oggetto di pignoramento si identifica in un diritto reale di piena ed intera proprietà dell’esecutato, in piena corrispondenza con quanto indicato nell’atto di pignoramento.

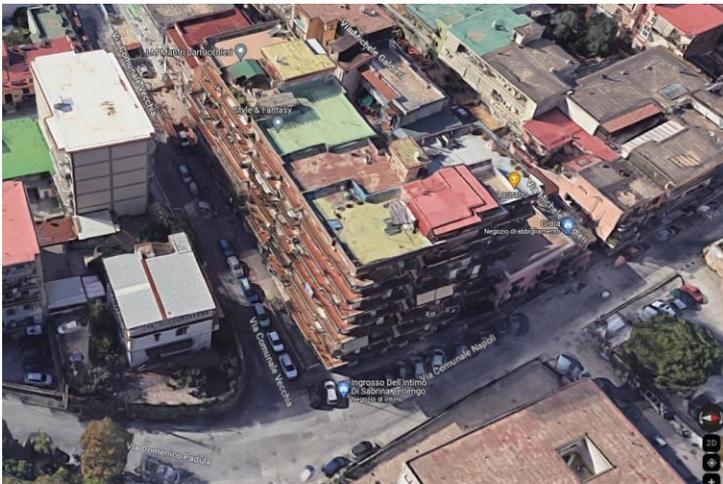
### Visione assonometrica dello stabile

Si riporta che il cespite oggetto del pignoramento confina a nord con via Comunale Napoli e altro fabbricato, a sud con vano scala e cortile interno del complesso edilizio, ad est con altra unità

immobiliare e via Comunale Napoli ed ad ovest con cortile del complesso edilizio (la verifica cardinale è stata effettuata sulla base di corrispondenza satellitare).

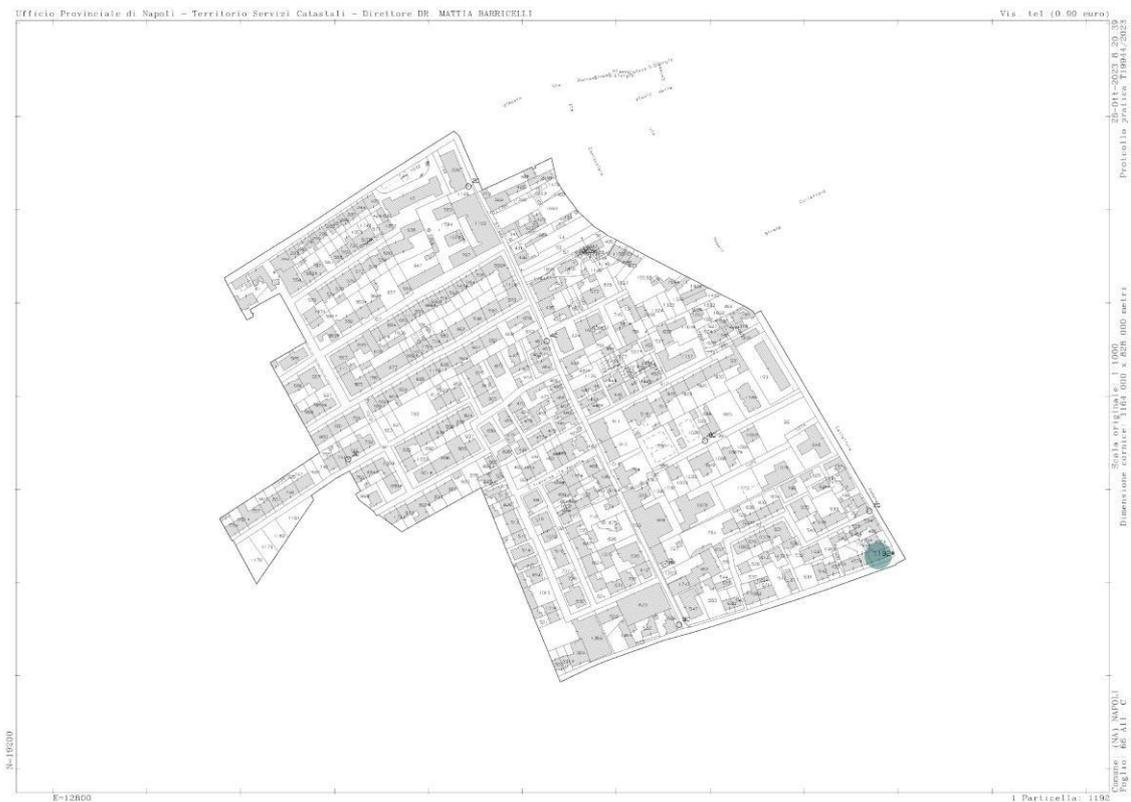
Vax

Si riporta inoltre, al fine della identificazione effettuata dallo scrivente, la vax del mappale terreni su cui il fabbricato si eleva rappresentando, sin d'ora, che il complesso edilizio è stato edificato su più parti di mappale terreno (come anche indicato nell'atto di proprietà e presente con indicazione sulla planimetria catastale).

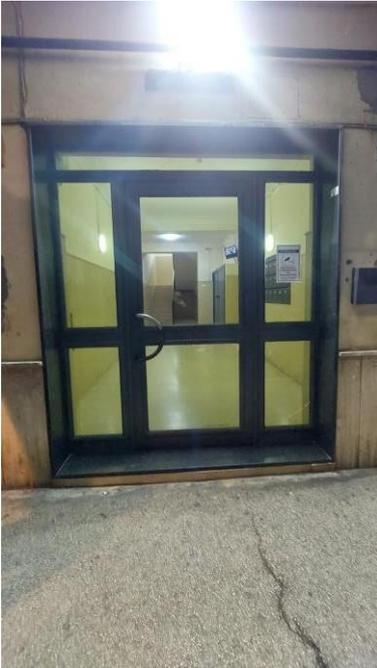
*Portone d'accesso al fabbricato*

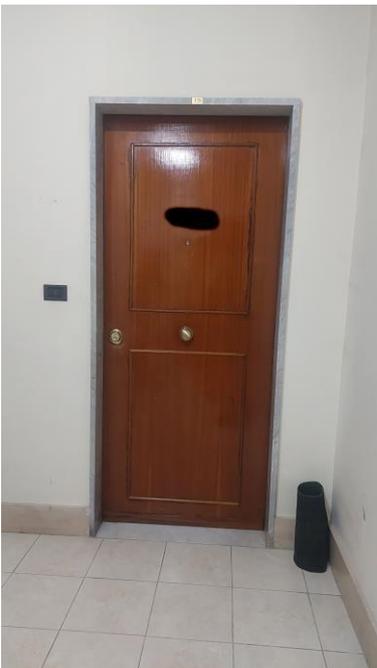
*Porta d'accesso al cespite interno 17*

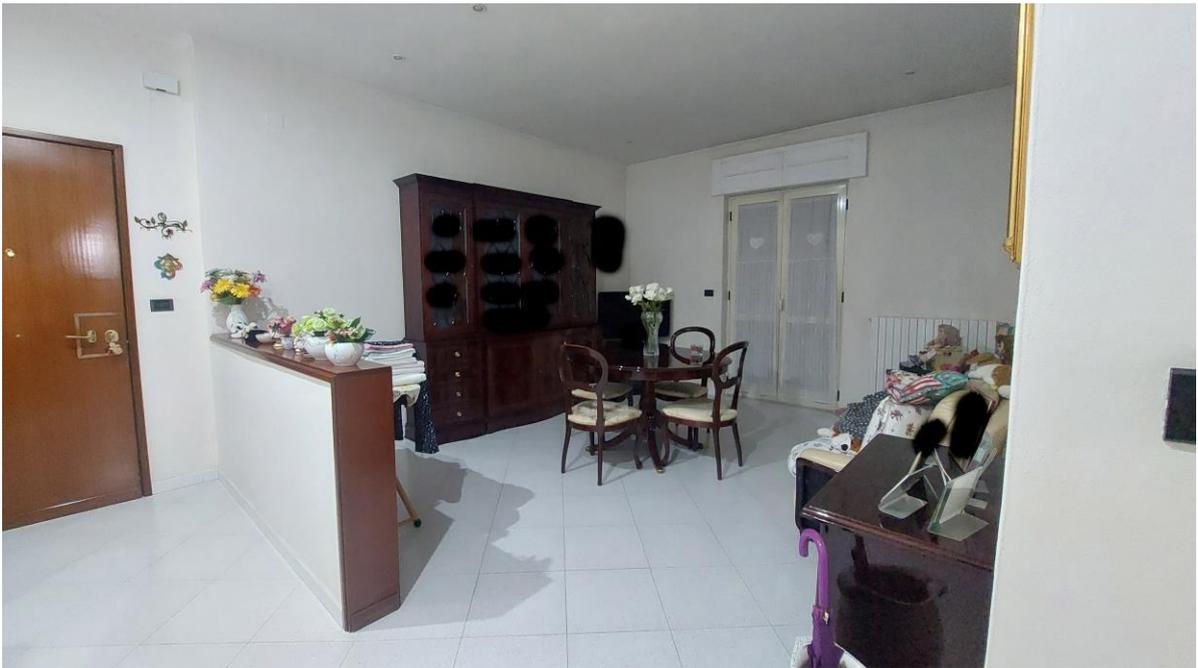
Ambiente 1

**Ambiente 1:** di 25 mq, altezza da piano di calpestio ad intradosso solaio h 2,90m. L'ambiente si presenta in buone condizioni e svolge attualmente funzione di soggiorno. Presenta areazione naturale data da porta-finestra di dimensione 1,26x2,35, con collegamento interno/esterno a balcone di 18 mq;

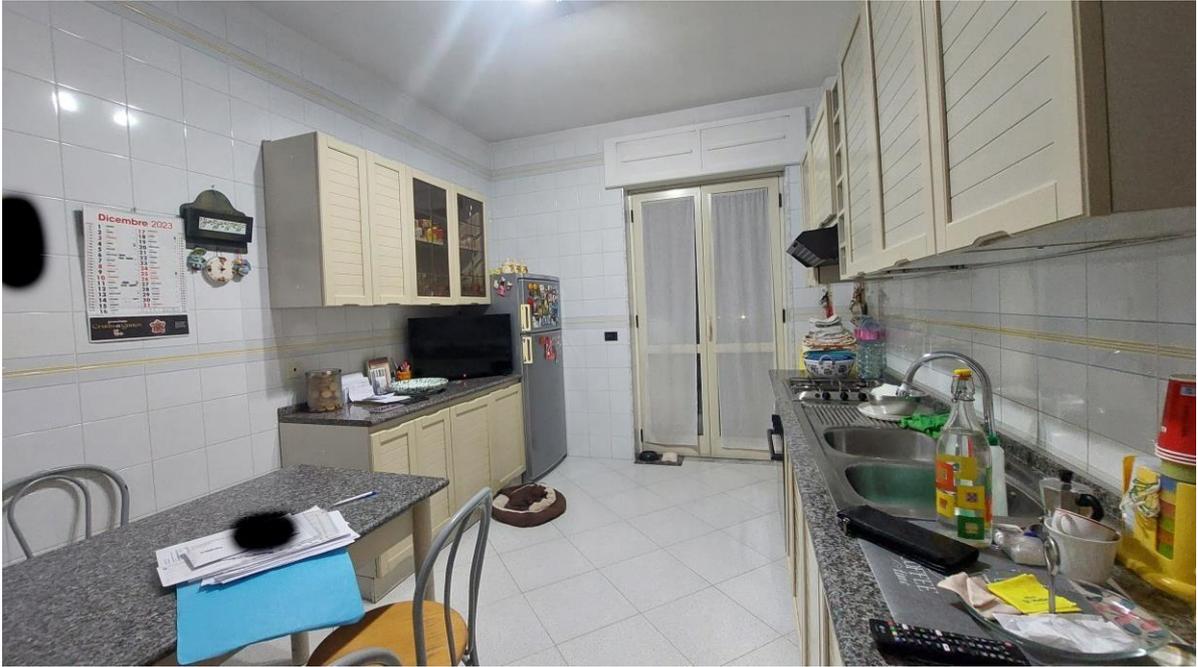
*Ambiente 2*

**Ambiente 2:** di 12 mq, altezza da piano di calpestio ad intradesso solaio h 2,90m. L'ambiente si presenta in buone condizioni e svolge funzione di cucina. Presenta areazione naturale data da porta-finestra di dimensione 1,26x2,35, con collegamento interno/esterno a balcone di 18 mq;

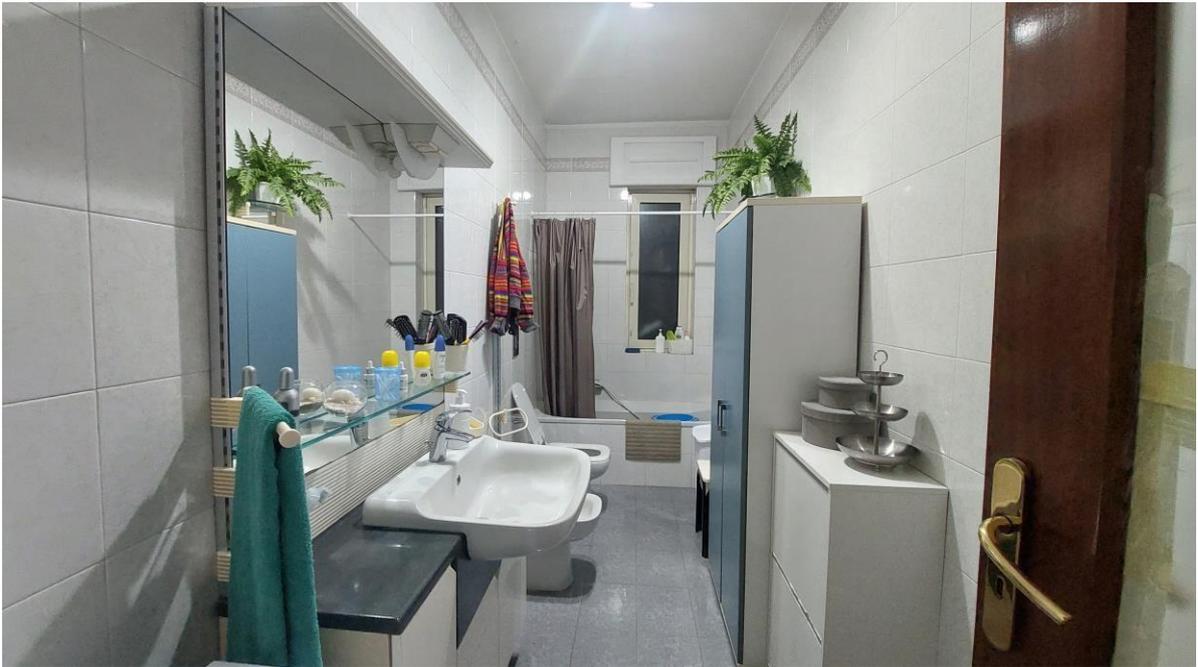
*Bagno*

**Bagno:** di 6 mq, altezza da piano di calpestio ad intradesso solaio h 2,90m. L'ambiente si presenta in buone condizioni. Presenta areazione naturale data da finestra di dimensione 0,60x1,45.

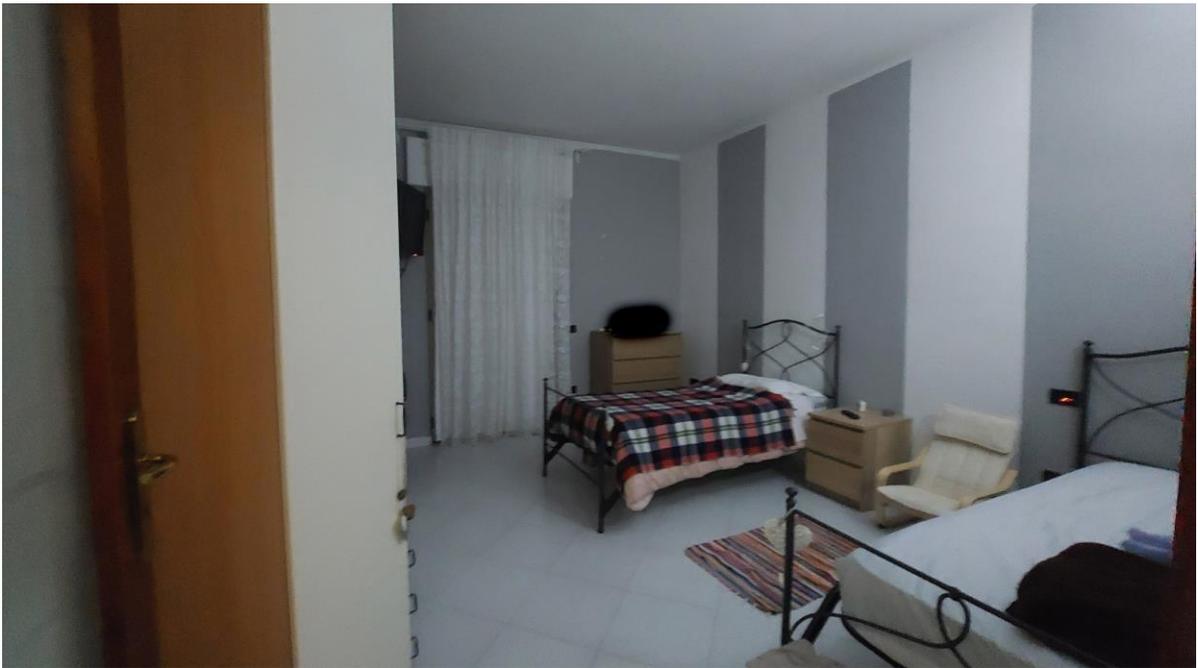
*Ambiente 3*

**Ambiente 3:** di 15 mq, altezza da piano di calpestio ad intradesso solaio h 2,90m. L'ambiente si presenta in buone condizioni e svolge funzione di camera da letto. Presenta areazione naturale data da porta-finestra di dimensione 1,26x2,35, con collegamento interno/esterno a balcone di 18 mq;

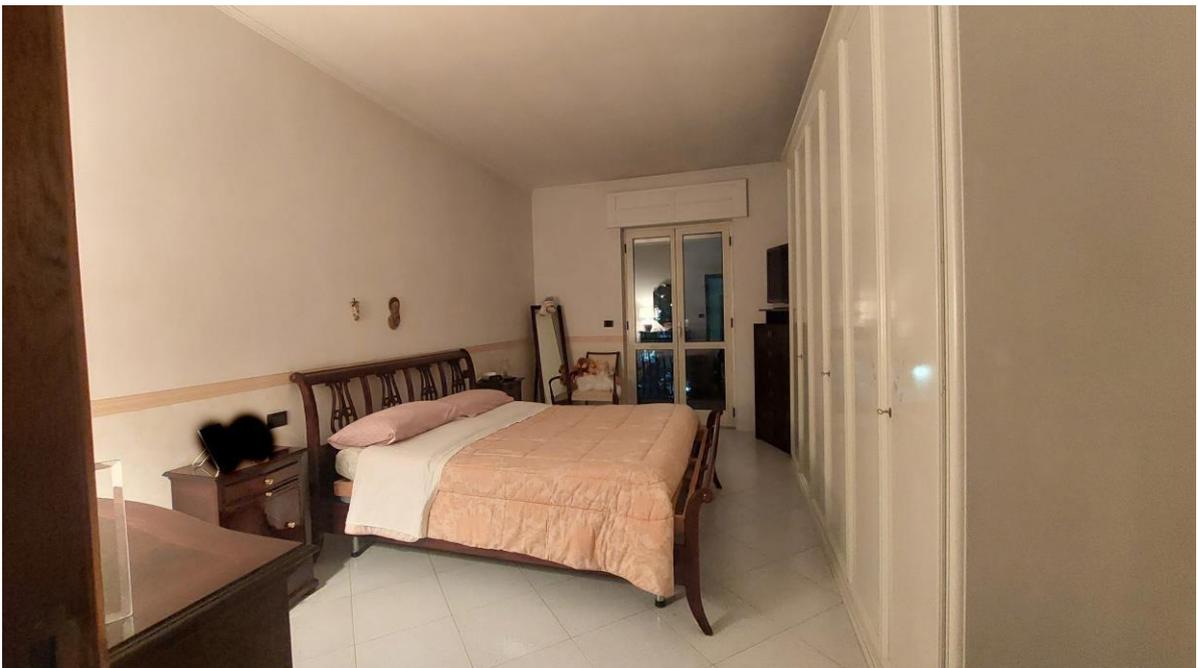
*Ambiente 4*

**Ambiente 4:** di 18 mq, altezza da piano di calpestio ad intradesso solaio h 2,90m. L'ambiente si presenta in buone condizioni e svolge funzione di camera da letto. Presenta areazione naturale data da porta-finestra di dimensione 1,26x2,35, con collegamento interno/esterno a balcone di 5 mq;

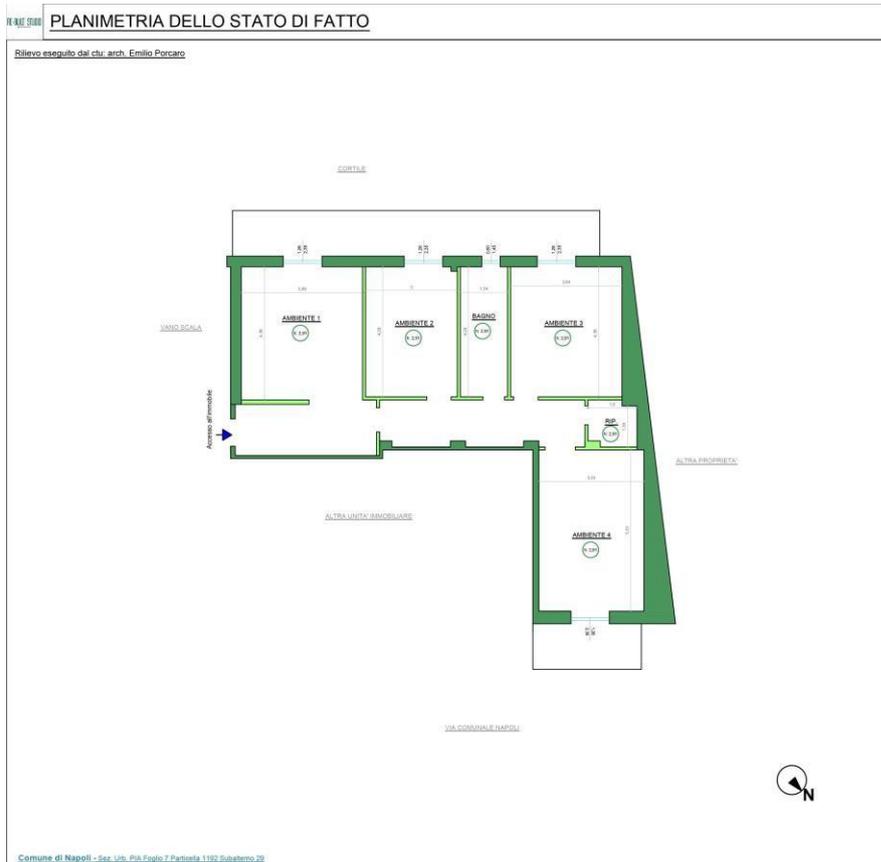
*Rilievo effettuato*

In totale il cespite consta di 4 ambienti più servizio per una superficie utile netta calpestabile di 92 mq + 23 mq di balconi. Non è stato fornito attestato di prestazione energetica per la cui acquisizione può stimarsi un costo variabile da 80 euro a 200 euro, come

Ad integrare il rilievo fotografico va a riportarsi, di seguito, il rilievo eseguito dallo scrivente per la verifica della reale consistenza dell'immobile:
