TRIBUNALE DI LAGONEGRO
UFFICIO ESPROPRIAZIONI IMMOBILIARI

R.G.E.:n.°10/14

RAPPORTO DI STIMA DEL COMPENDIO IMMOBILIARE

➤ *Fabbricato sito in abitato di Senise (Pz) alla via Soldato Lauria Francesco n.°68 disposto su tre livelli oltre al sottotetto composto da:*

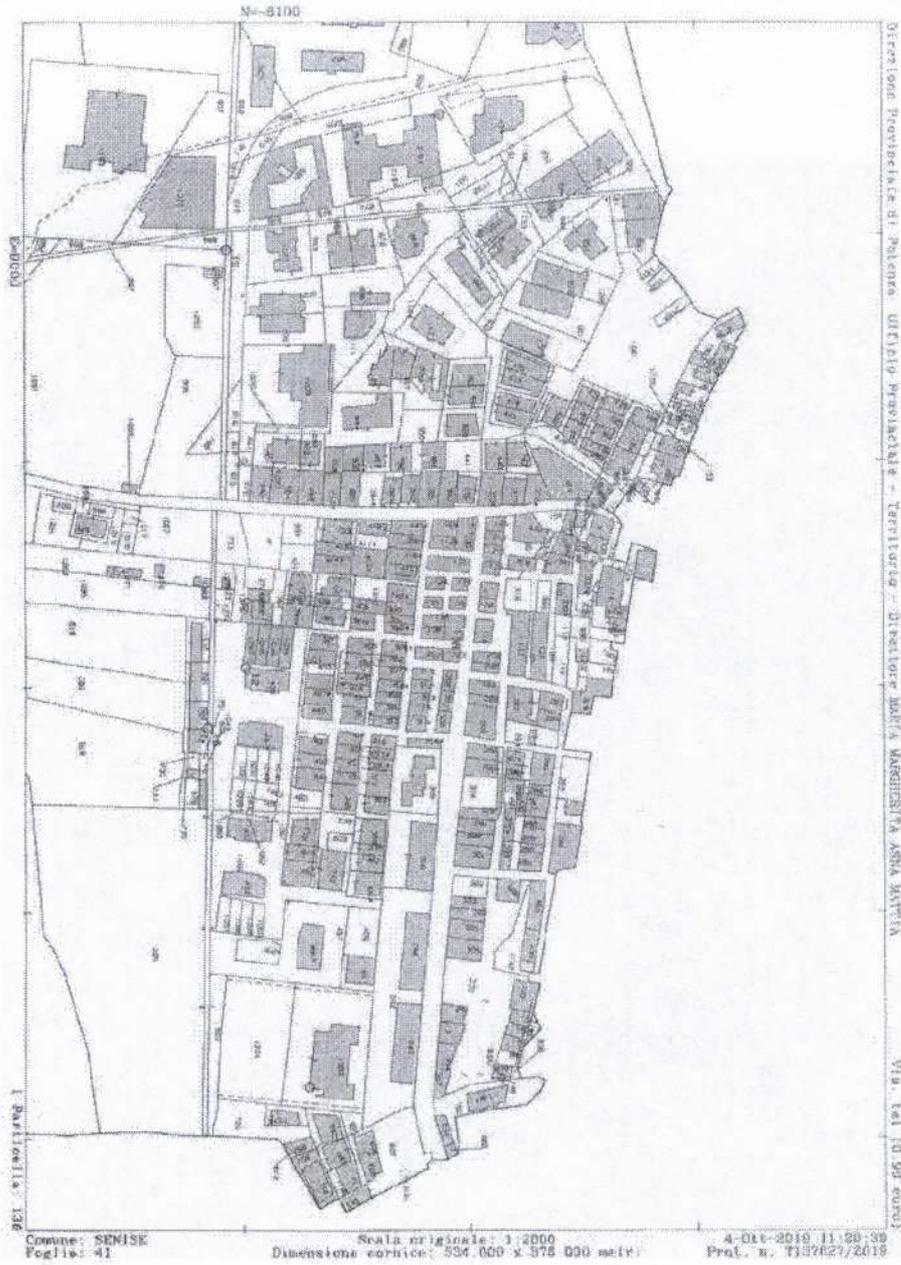
Si riporta di seguito la planimetria catastale e l'ortofoto della zona:

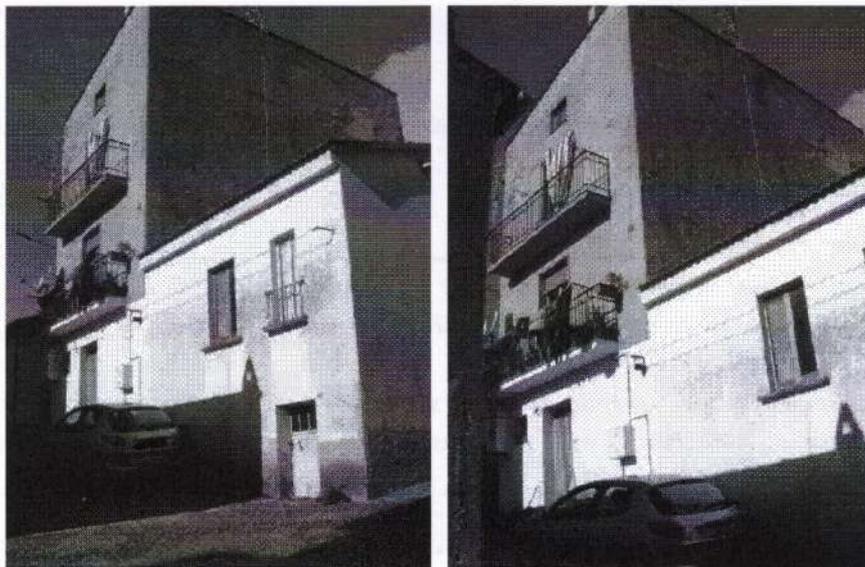
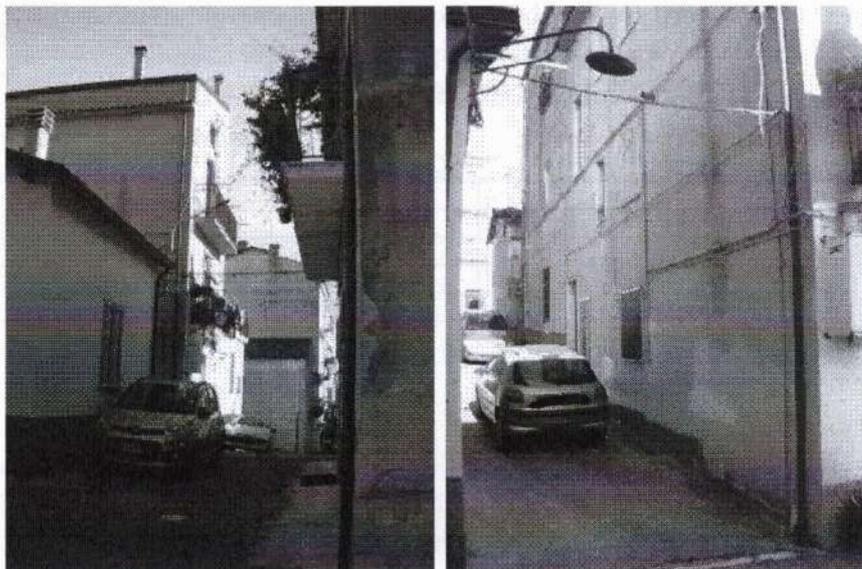
Prospetto principale fabbricato

L'accesso alle abitazioni avviene direttamente dalla strada comunale adiacente limitrofa all'immobile lungo due lati, sud ed est.

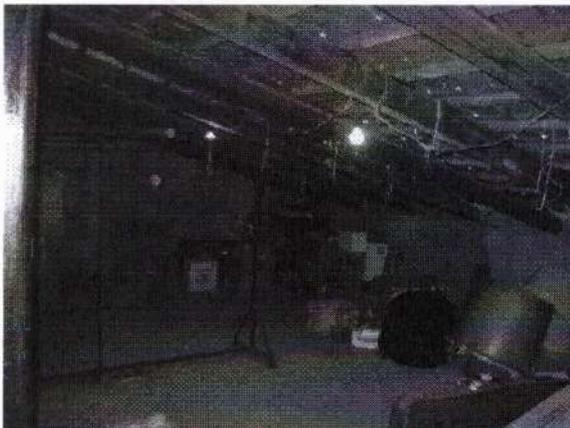
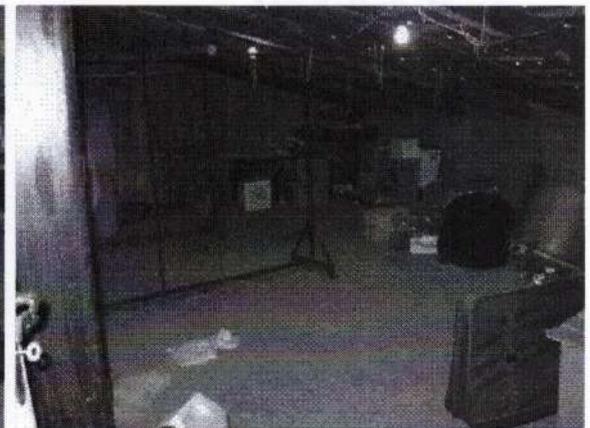
Documentazione fotografica relativa al piano III:

Il piano sottotetto presenta un ampio locale accessibile dal vano scala; non risulta abitabile poiché non ultimato. Presenta a vista la struttura portante del manto di copertura; le pareti in elevazione sono rivestite di intonaco rustico. Il pavimento è realizzato in getto di cemento.
