TRIBUNALE DI VELLETRI

FALLIMENTO N. 119/2017

Contro: DEMA s.r.l.

PERIZIA DI STIMA

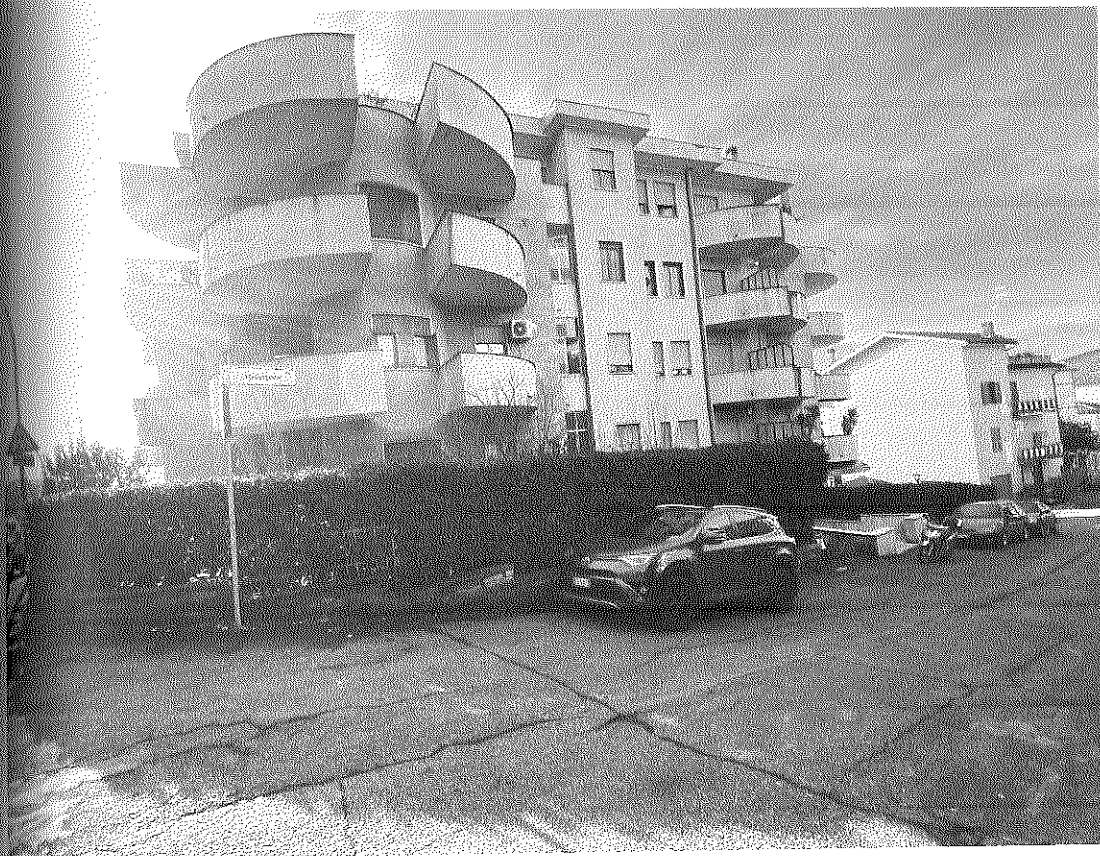
FOTO N. 1 - Vista dell'edificio da Via Pietro Metastasio

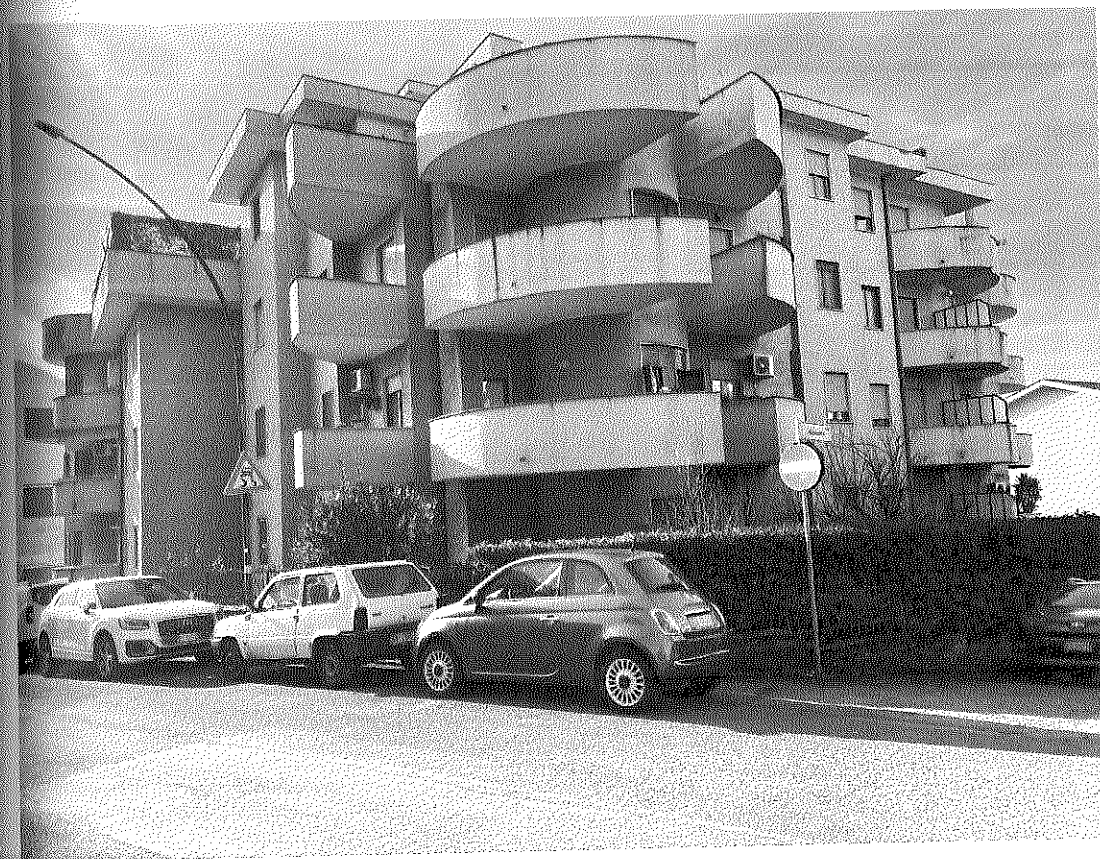
FOTO N. 2 - Vista dell'edificio angolo tra Via Dante Alighieri e Via Pietro Metastasio

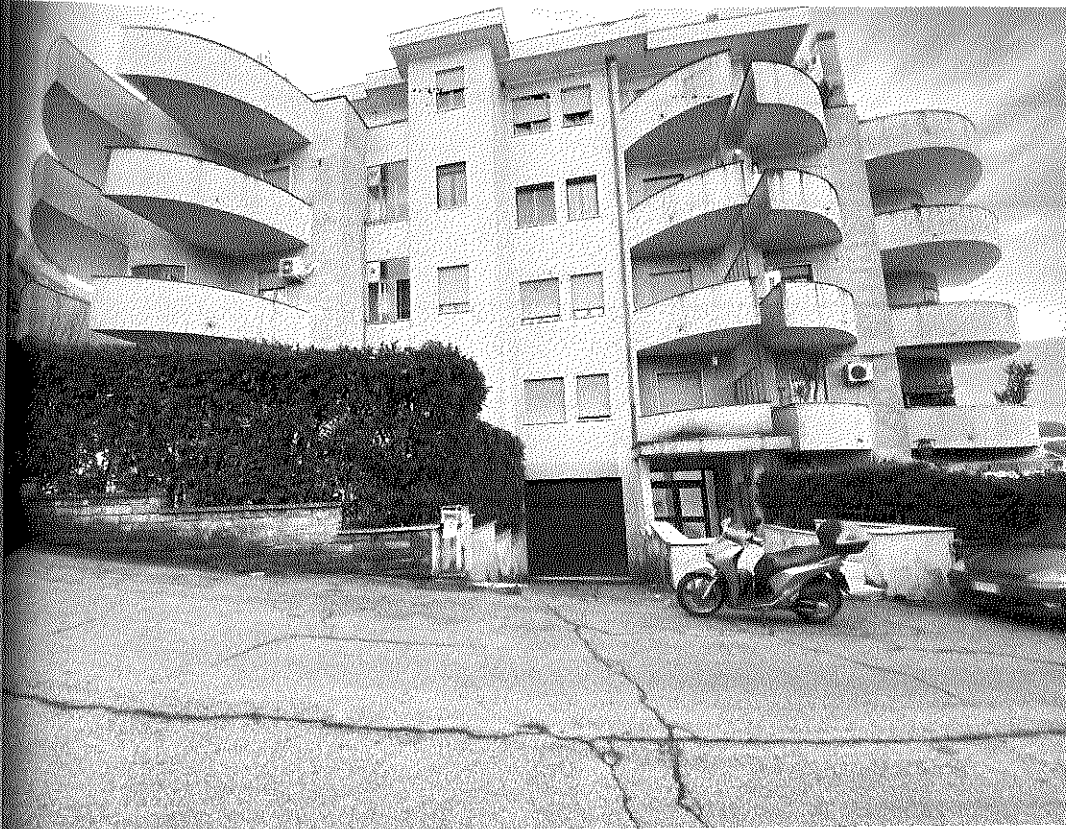
FOTO N. 3 - Vista dell'edificio da Via Pietro Metastasio dove si evidenzia la rampa che da accesso all'autorimessa dal civico 13.

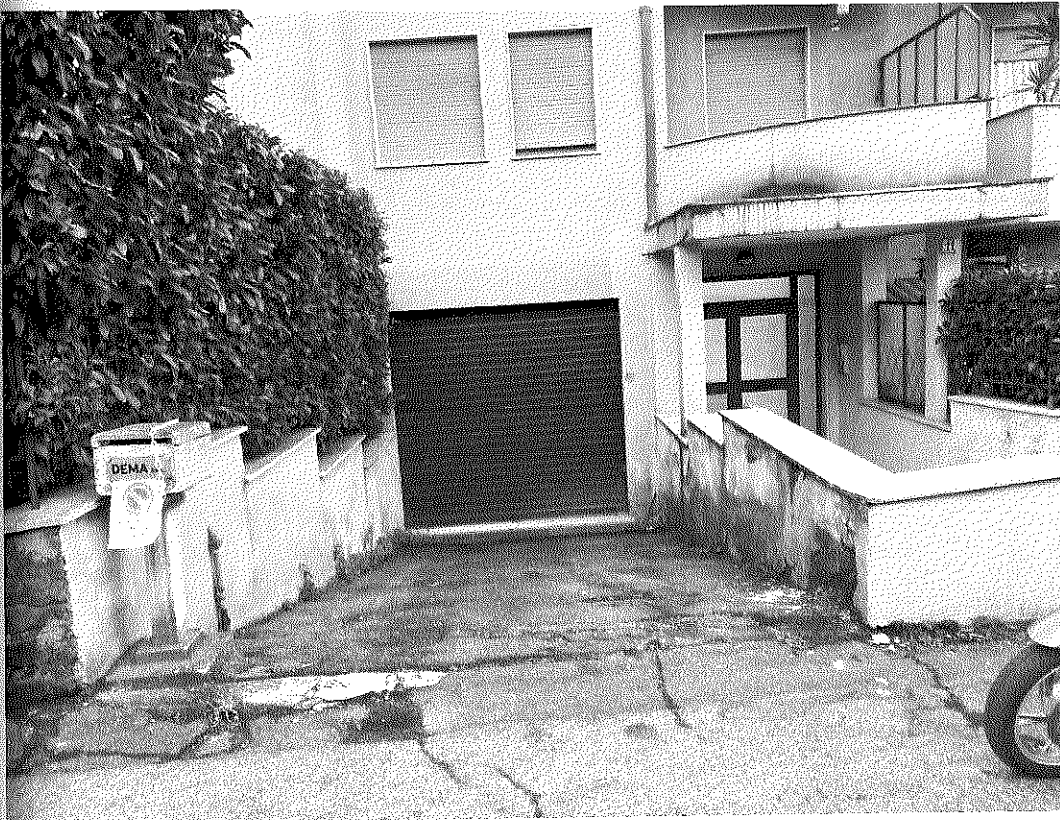
dalla rampa su via Pietro Metastasio n. 13 (foto n. 4), è composta da un unico locale con all'interno un bagno.

FOTO N. 4 - Particolare della rampa che da accesso all'autorimessa al civ. 13 di Via Pietro Metastasio

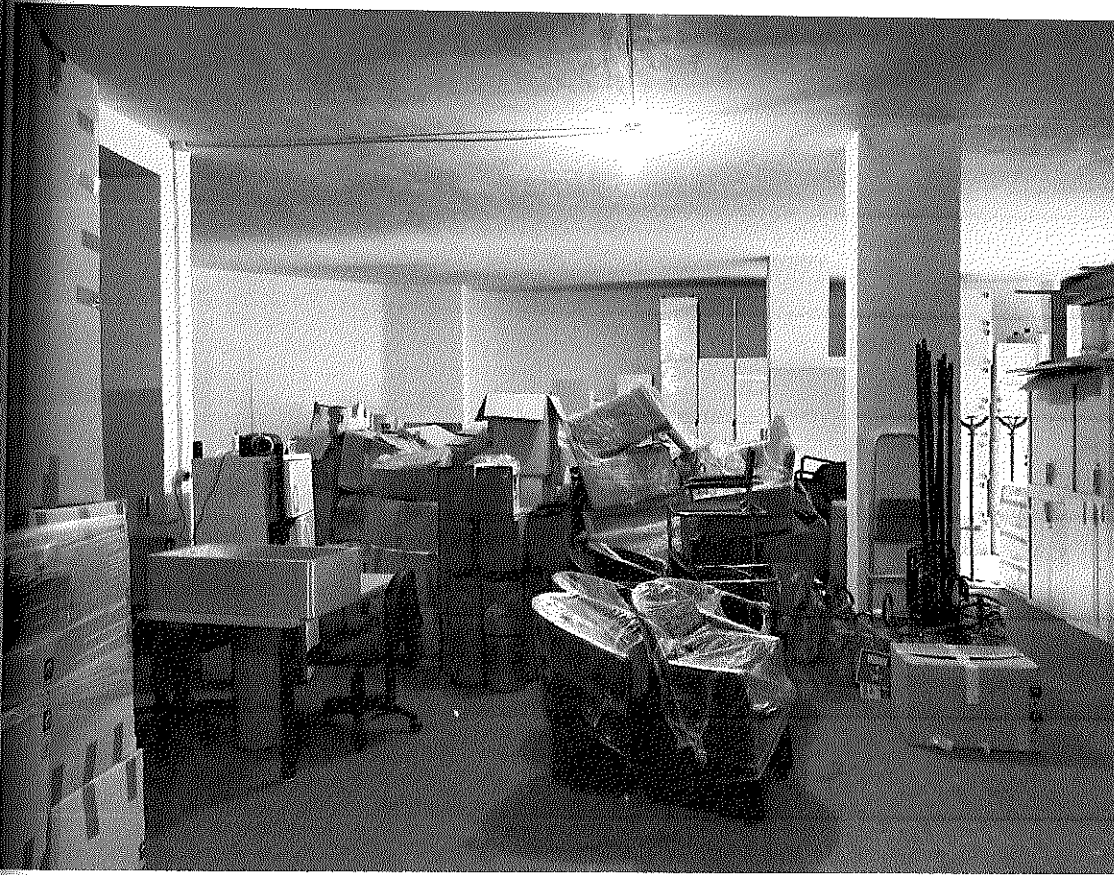
Il vano descritto è finito, tinteggiato ed in discreto stato di manutenzione, oltre ad avere normali rifiniture (vedi doc. fot. n. 5-6-7-8-9-10-11), il servizio igienico è composto da lavabo e vaso igienico ed è funzionante collegato alla pubblica fognatura (vedi doc. fot. n. 9).

- Esposizione: interrata su due lati, ed esposta a nord-ovest, nella rampa di accesso ed in aderenza ad altra unità immobiliare del piano interrato.
- Pavimentazione: in gres rosso e battiscopa, il bagno con rivestimento solo su una parete (Cft. Fto 5-8-11);
- Tinteggiatura esterna: con pitture ai silicati di colore (foto1-2-3-4-12);
- Tinteggiatura interna: è con pitture acriliche, pareti e soffitti di colore bianco (Fto dal n.5-6-7-8-9-10-11);
- Finestre e porte: finestre in ferro con grate esterne in ferro,(Cft. Fto 8) e porte interne tamburata; la porta di ingresso con serranda in ferro (Fto 4-8-10)
- Copertura: a terrazzo; (Cft. Fto. n. 1-2-3)
- Muratura portante in c.a.
- Solai: in cls con travetti e pignatte;
- Impianti: elettrico: con canalina esterna, con quadro elettrico, senza certificazione;
- idrico: allacciato all'acquedotto comunale

Foto n. 5 – Vista interna dell'autorimessa dove si evidenzia la porta di accesso in fondo a destra.

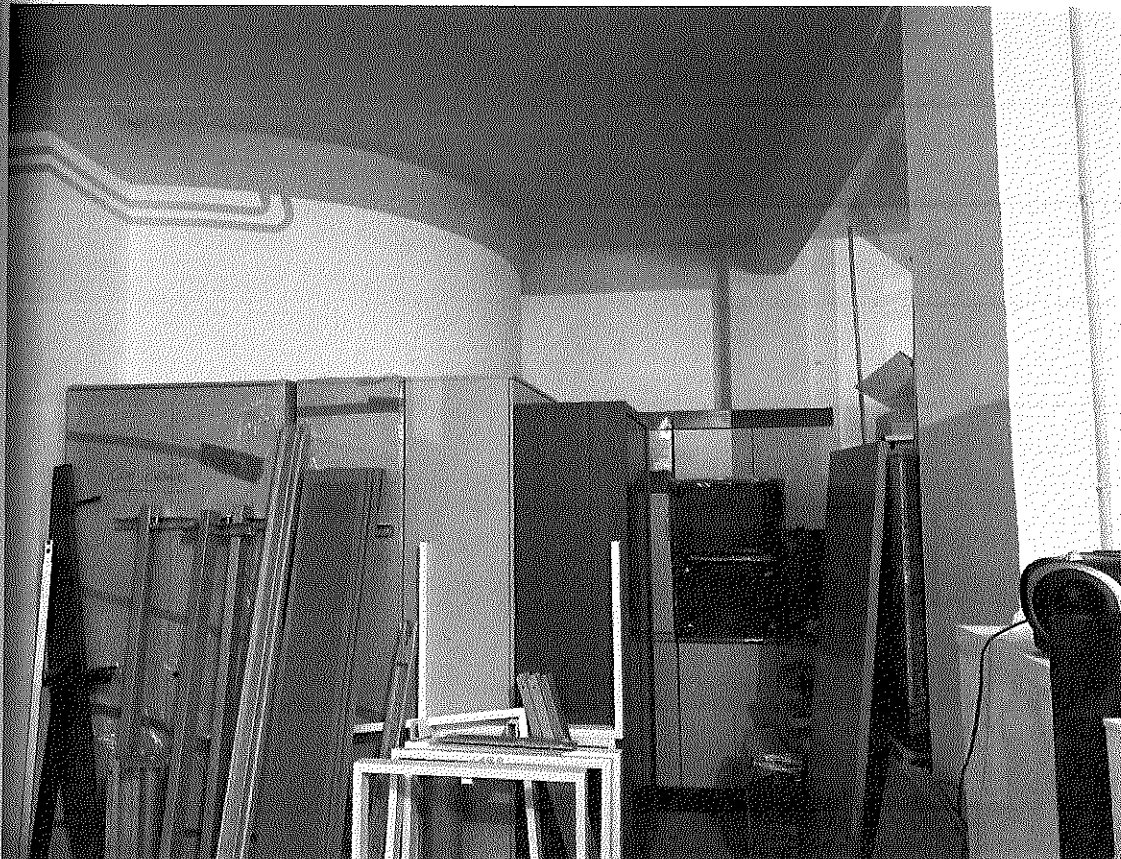
Foto n. 6 – Via interna dell'autorimessa.

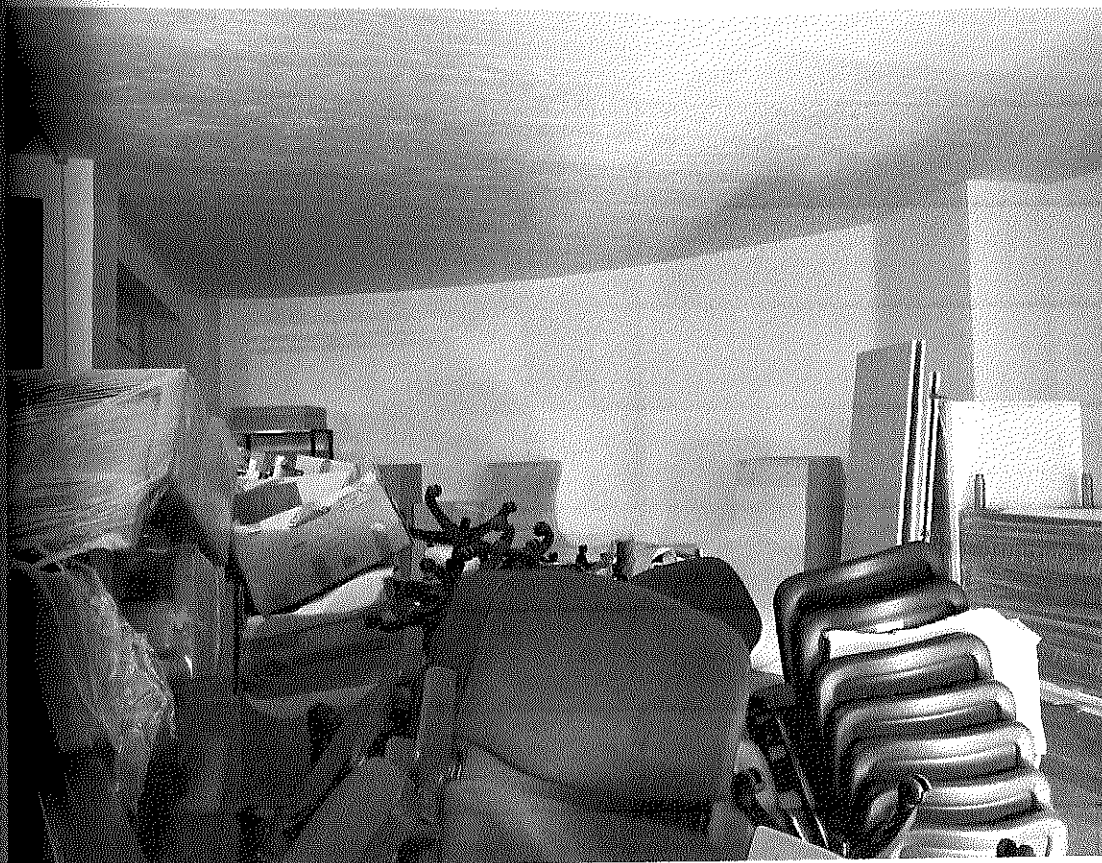
FOTO N. 7 – Vista interna dell'autorimessa parte davanti alla porta d'ingresso;

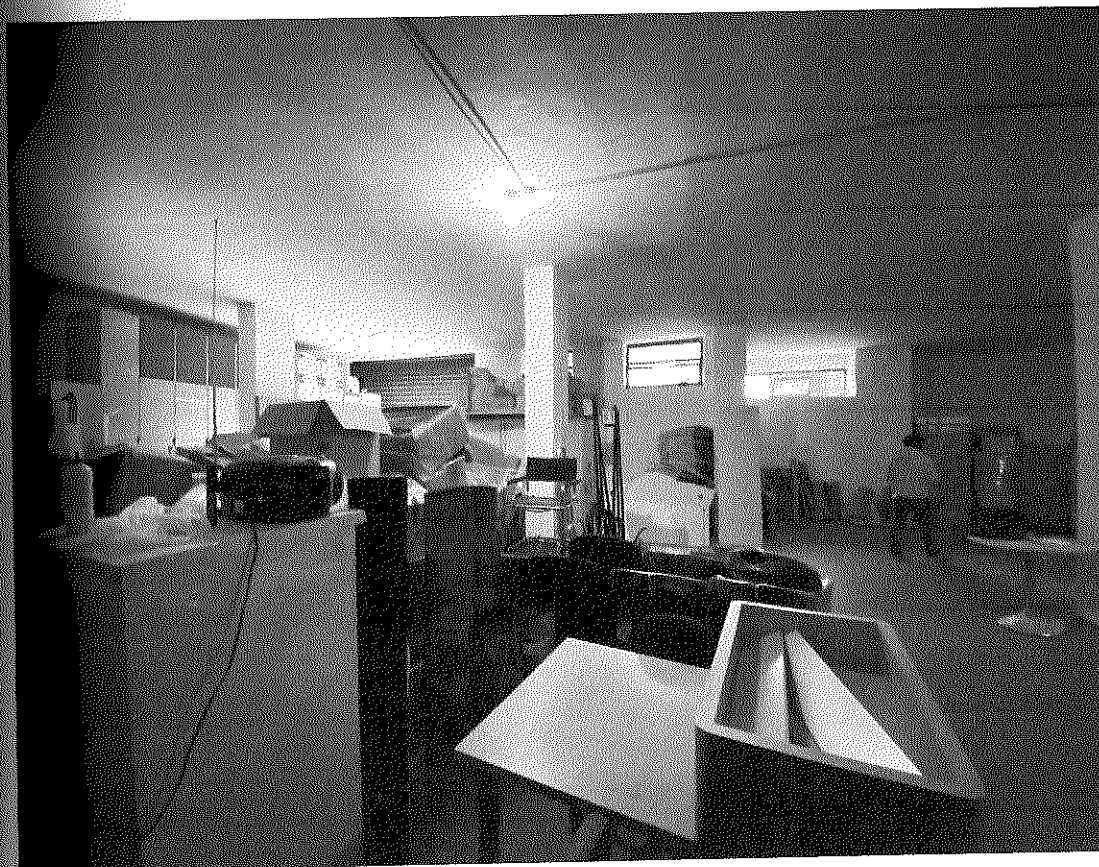
Foto n. 8 – Vista interna dell'autorimessa dove si vede in fondo a sinistra la porta d'ingresso.

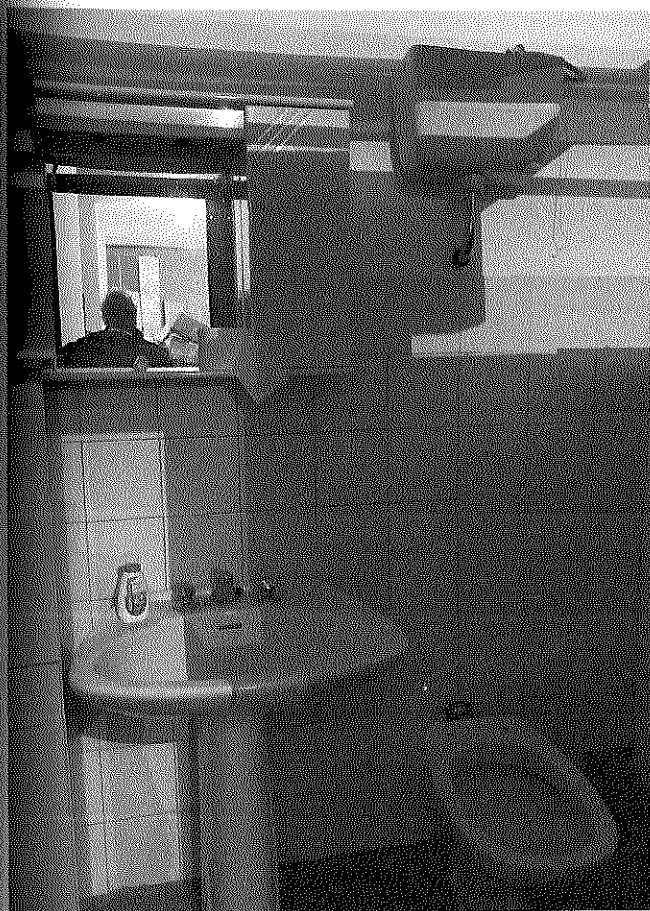
- Riscaldamento: non presente;
- Sanitari bagno: Lavabo e vaso igienico di colore bianco con rubinetteria in acciaio cromato (Cft. Fto 9);
- Smaltimento delle acque reflue: allacciato alla fognatura Comunale;

per cui rispetto alle quali si evidenzia l'unica difformità presente nel locale distinto al foglio 2 p.lla 824 sub. 35 con la realizzazione di un bagno interno mentre si deduce che sulla planimetria catastale non siano state solo riportate delle finestre alte presenti all'epoca della costruzione.

FOTO N. 9 - Vista del Bagno;

Per tale difformità sarà necessario presentare una CILA a sanatoria con il pagamento di una sanzione pari ad € 1.000,00, per rendere conforme il locale .

Per rendere commerciabile l'immobile dopo l'assegnazione è necessario procedere alla presentazione di una C.I.L.A. a sanatoria per la regolarizzazione del bagno interno realizzato senza le necessarie autorizzazioni, il tutto si stima per una spesa di circa € 2.500,00.

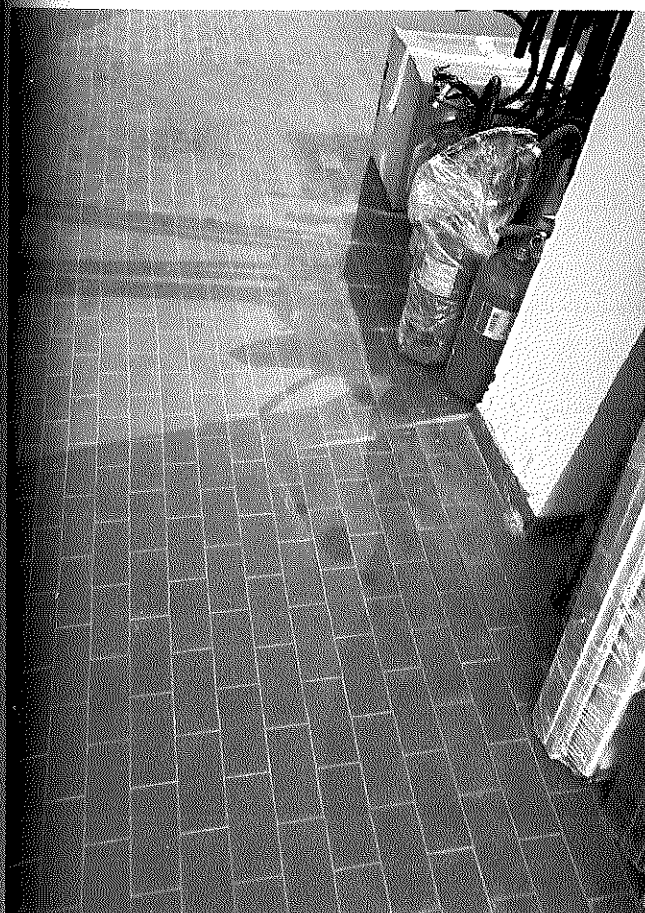
FOTO N. 11 – Vista della pavimentazione dell'autorimessa

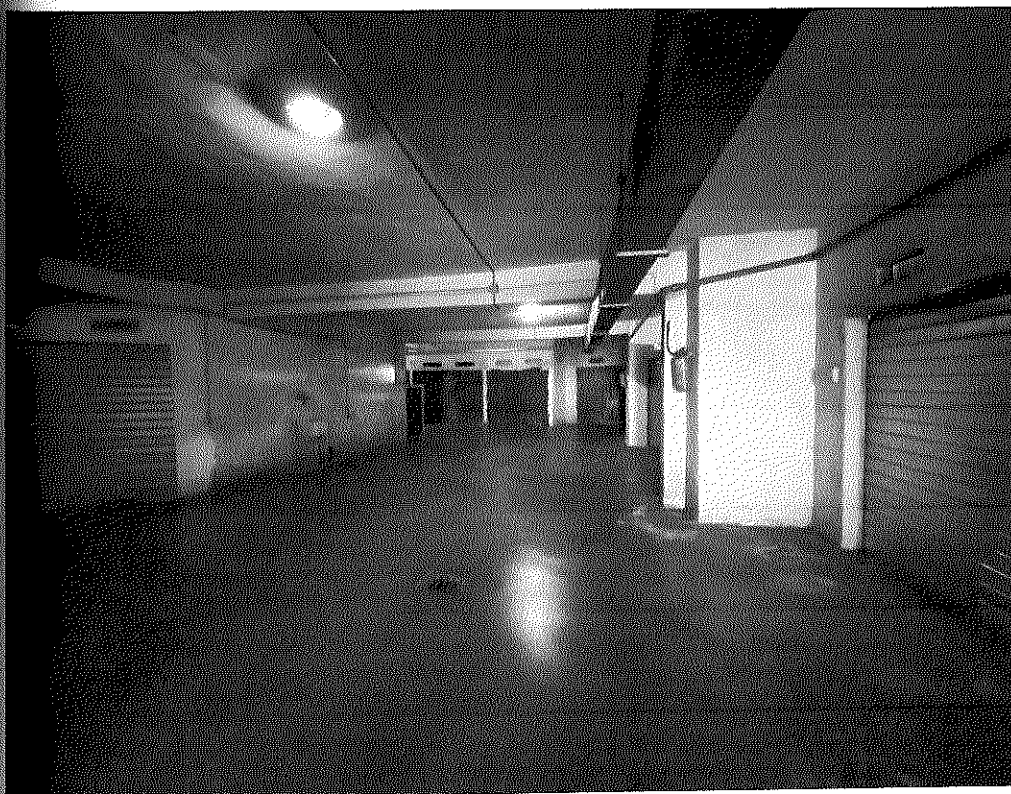
Il vano descritto è finito, tinteggiato ed in scarso stato di manutenzione, oltre ad avere normali rifiniture (vedi doc. fot. n. 13-14-15-16).

FOTO N. 13 - Vista interna dell'area di manovra che da accesso ai box

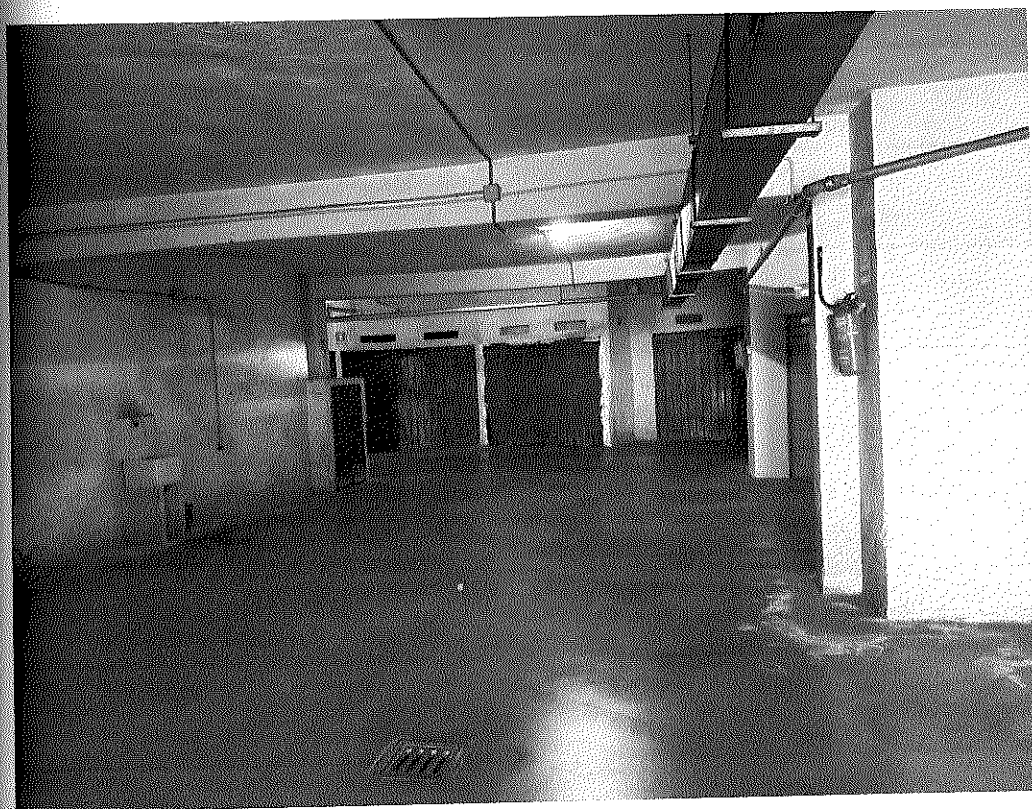
FOTO N. 14 – Vista dell'area di manovra che da accesso ai box dove si evidenzia in fondo il box oggetto di stima con porta a sinistra.

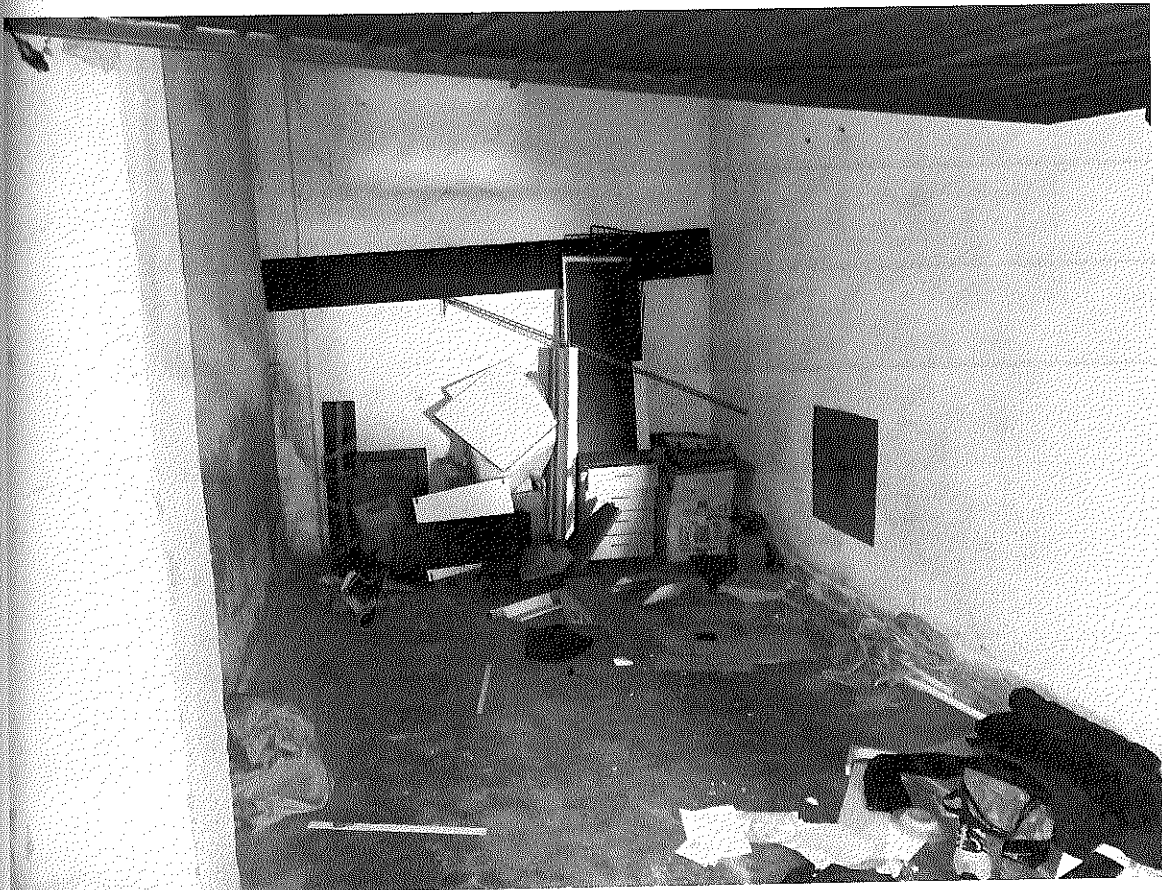
- locale box	di mq.	15,60	(foto n. 16)
--------------	--------	-------	--------------

- Esposizione: interrato nel lato verso via Dante Alighieri, su due lati in aderenza ad altre unità immobiliare del piano interrato ed infine confinante con viabilità di spazi di manovra condominiale ove ha l'accesso.
- Pavimentazione: in cemento (Cft. Fto 16);
- Tinteggiatura interna: è con pitture acriliche, pareti e soffitti di colore bianco (Fto dal n. 16);
- Porta: la porta di ingresso con serranda basculante in ferro (Fto 13-14-15)
- Muratura portante in c.a.
- Solai: in cls con travetti e pignatte;
- Impianti: elettrico: Sottotraccia,;
- Riscaldamento: non presente;

FOTO N. 16 – Vista interna del box.
