Legenda Interventi realizzati in difformità al P1° del Titolo abilitativo

In pianta sono riportati solo le difformità rilevate al P1°, il quale è interessato anche da una diversa distribuzione interna; per completezza, in merito alle difformità rilevate, si rimanda al paragrafo "Regolarità Edilizia" della Perizia di stima.

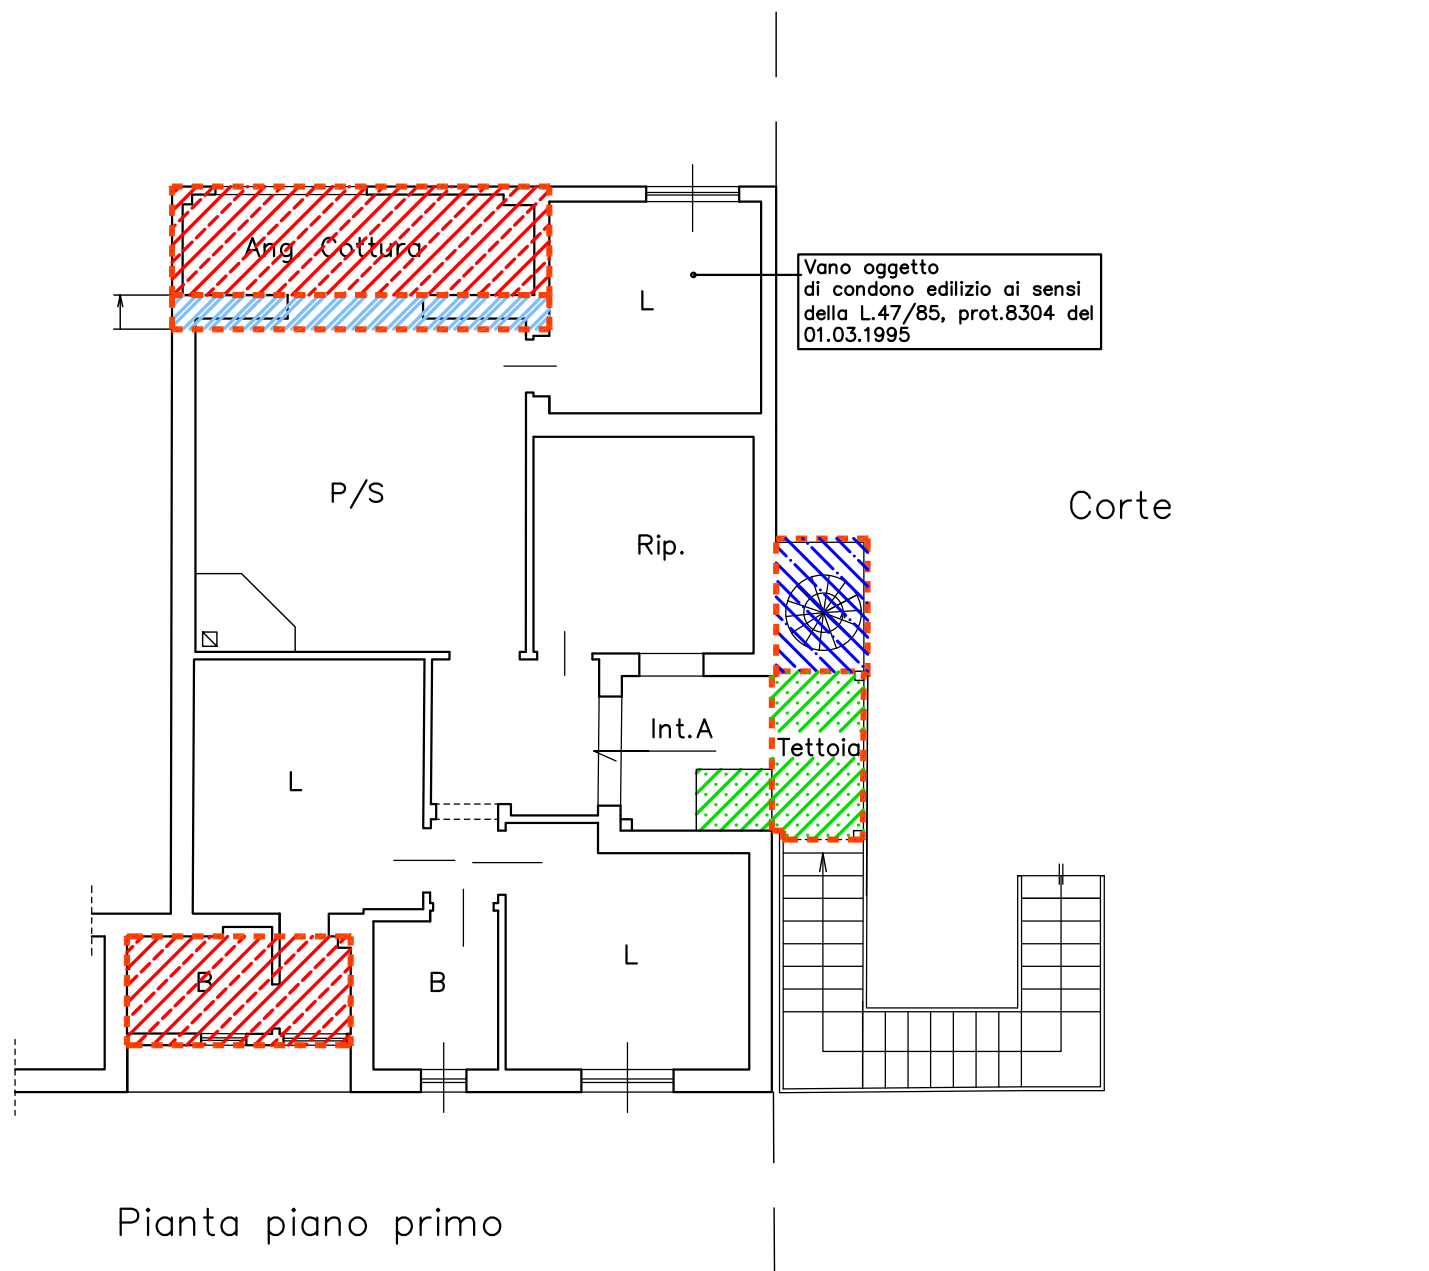
a) - Chiusura di balconi, con incremento volumetrico
-

b) - Ampliamento balcone, con diversa ubicazione scala a chiocciola
-

c) - Prolungamento sagoma esistente
-

d) - Realizzazione tettoia e armadio in muratura
