TRIBUNALE DI VERONA
ESECUZIONI IMMOBILIARI

PERIZIA DI STIMA

LOTTO UNICO

Esecuzione Immobiliare	R.G.E. n° 245/2022
Giudice	Dott.ssa Paola Salmaso
Creditore procedente	[REDACTED]
Parte eseguita	[REDACTED]

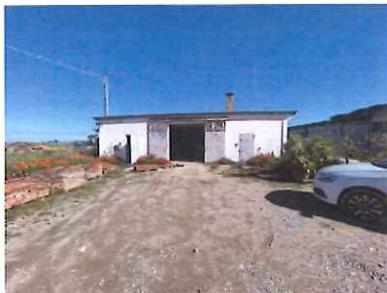
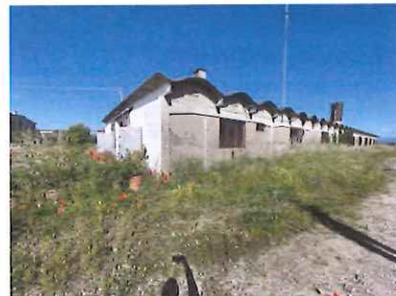
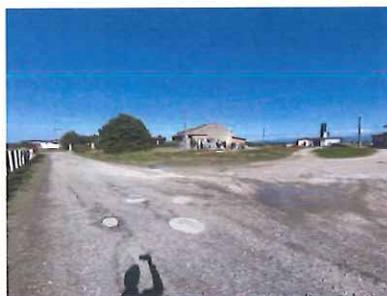
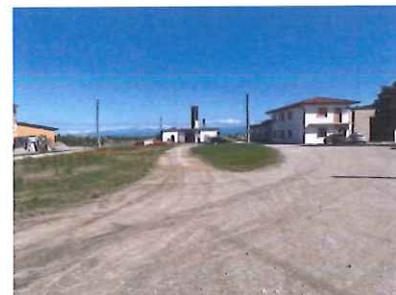
L'accesso pedonale e carraio al capannone avviene direttamente dalla via pubblica ubicata a Sud (via San Paolo), percorrendo uno stradello in terra battuta che si sviluppa su aree di proprietà di terzi e non oggetto del presente pignoramento (rif. allegato n° 8, foto n° 1 - 2 - 3 - 4 - 5 - 6).

Al riguardo, si evidenzia che il terreno circostante il capannone **non è di pertinenza dell'immobile**, il quale, pertanto, non dispone di una propria area scoperta utilizzabile per la movimentazione e/o la sosta degli automezzi e per il deposito di materiali.

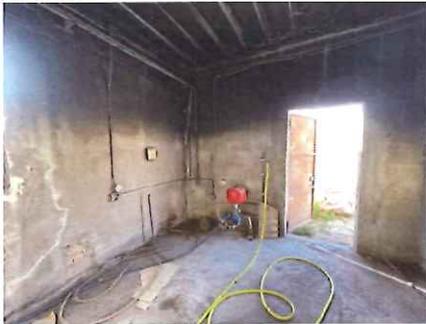
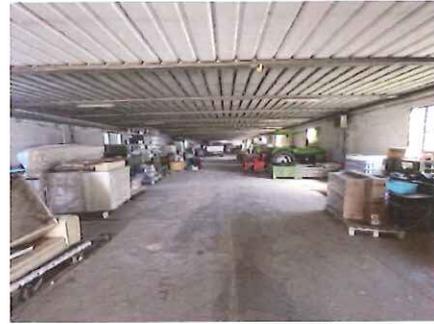
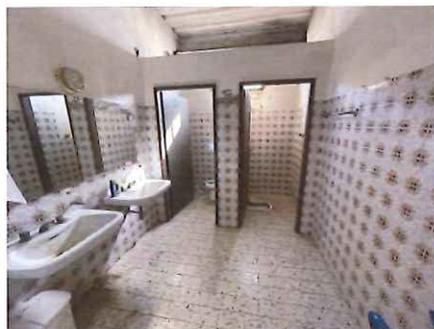
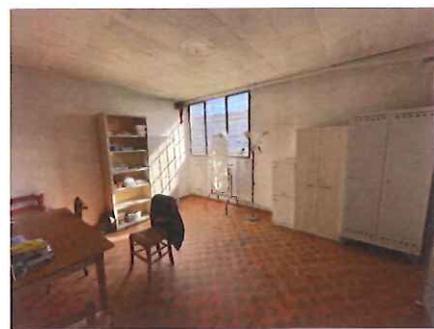
Il capannone è composto, internamente, dai seguenti locali (rif. allegato n° 8, foto da n° 6 a n° 29): una centrale termica (ad oggi in disuso), il capannone vero e proprio, un anti-w.c. (in cui sono siti due lavelli) da cui si accede a due piccoli locali w.c. (dei quali uno dotato di turca ed uno di tazza w.c.) ed un ufficio.

I vani dell'unità immobiliare presentano un'altezza interna di m 3,30 circa, ad eccezione del locale ufficio che presenta un'altezza interna di m 2,70 circa.

Il capannone è realizzato mediante una struttura in c.a. precompressa con solaio in lastre curve e tegoli di c.l.s.

-
- pareti verticali intonacate e solo in parte tinteggiate, in scadente stato di manutenzione e conservazione e con la presenza di fessurazioni e macchie nerastre derivanti da muffe e/o precedenti infiltrazioni. Si evidenzia, inoltre, che sulle pareti del locale centrale termica sono ancora visibili gli effetti di un precedente incendio e che, quindi, questo impianto all'attualità non è presente;

- porte interne a battente, in parte in sufficiente stato di manutenzione e conservazione e in parte in scadente stato manutentivo;
 - infissi esterni in metallo e vetro singolo, con la presenza di inferriate in pessimo stato di manutenzione e conservazione;

- pavimenti in parte in battuto di cemento in pessimo stato di manutenzione e conservazione e in parte in piastrelle di ceramica in scarso stato di manutenzione e conservazione;

Internamente, lo stato di manutenzione e conservazione è scarso, avendo riscontrato la presenza di notevoli cavillature/crepe, muffe e macchie nonché gli effetti di un pregresso incendio nel locale "centrale termica". Si ha, inoltre, che in linea generale l'edificio necessita di una ristrutturazione totale, sia per quanto riguarda la parte edile sia per quanto riguarda la parte impiantistica.

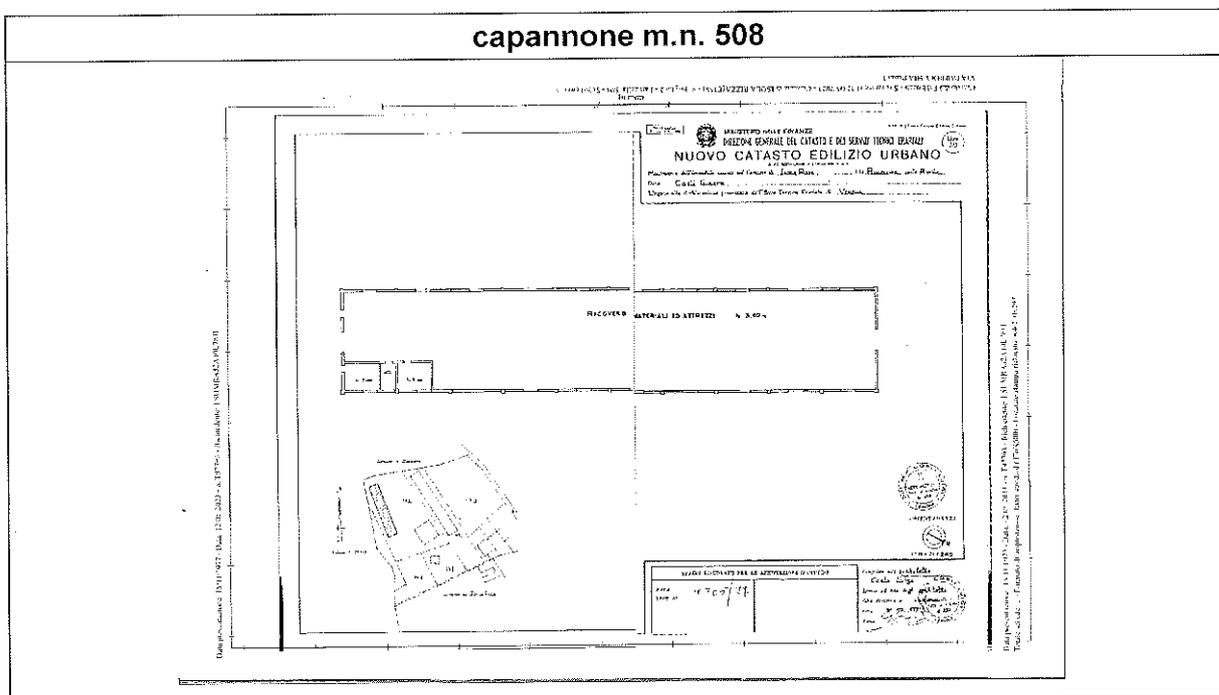
Planimetria dell'immobile:

La disposizione planimetrica della porzione immobiliare corrisponde a quanto rilevato dallo scrivente e graficamente raffigurato sulla relativa planimetria catastale contenuta nell'allegato n° 3, ad eccezione del locale w.c. che si presenta in realtà suddiviso in tre distinte porzioni (un anti-w.c. e due piccoli w.c.) tramite due pareti divisorie tra loro ortogonali.

Infatti, pur avendo riscontrato - nella realtà dei luoghi - che il locale w.c. raffigurato sulla planimetria catastale è stato suddiviso in tre porzioni, tramite la realizzazione di due tramezze tra loro ortogonali e la conseguente creazione di due distinti locali w.c. ed un antistante antibagno, si ritiene che - ai sensi della vigente normativa catastale - **non sussista l'obbligo di aggiornare la planimetria catastale** dell'immobile, considerata

Trattasi di "difformità" **regolarizzabili** mediante Permesso di Costruire in Sanatoria o altra diversa pratica richiesta dall'Amministrazione Comunale, fatta eccezione per i servizi igienico-sanitari presenti nei due locali w.c. e nell'anti-w.c. realizzati in contiguità alla "centrale termica".
