[TRIBUNALE CIVILE DI VELLETRI]

N.R.G. 1117/2022

RELAZIONE DI CONSULENZA TECNICA D'UFFICIO

Ai fini dell'espletamento dell'incarico ricevuto, previo esame degli atti di causa, in data 8 novembre 2022¹, è stato effettuato il sopralluogo presso i luoghi di causa, ubicati in Nettuno, Via Comunale Nettuno-Roma n.2.

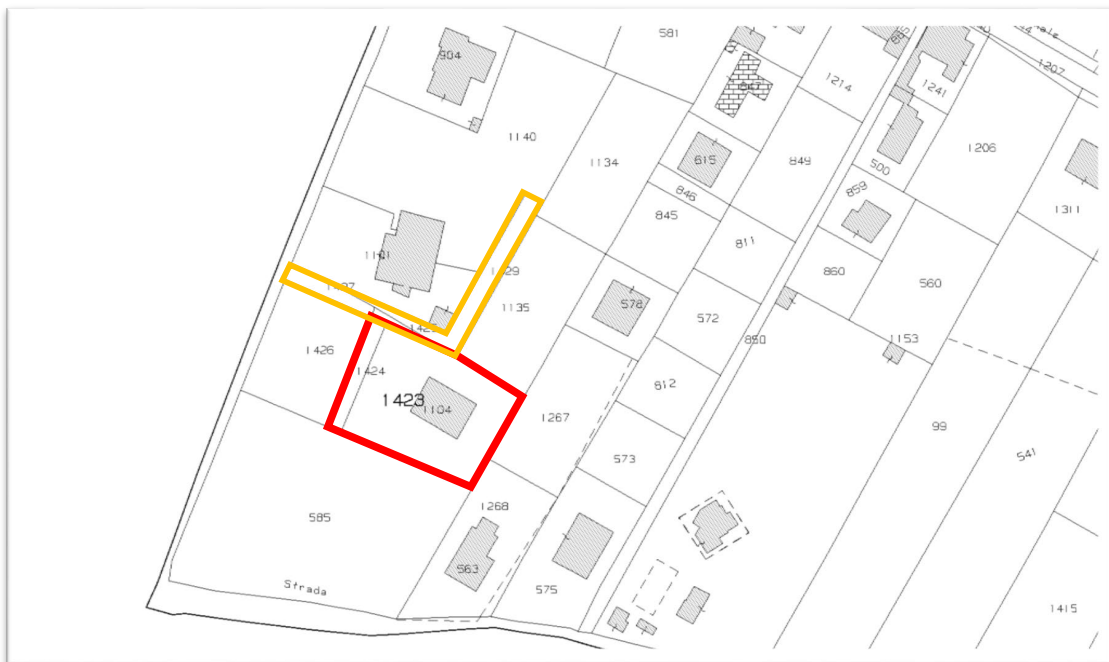
Figura 2 – Estratto mappa catastale- Foglio 19 – individuazione dei beni

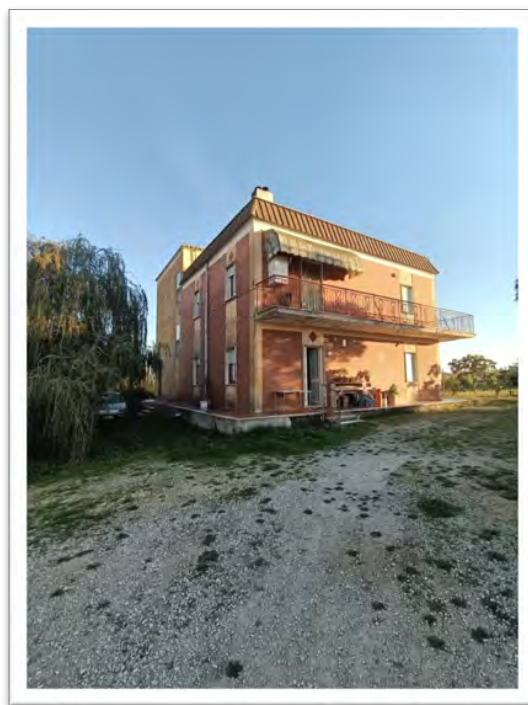
Figura 5 - Fabbricato

Trovasi al piano terra rialzato di una palazzina disposta lungo l'asse nord-ovest/sud-est, che ha ingresso sul fronte nord-est, priva di ascensore, ha copertura a terrazzo ed ospita due sole unità immobiliari.

Pessimo lo stato conservativo/manutentivo, sia all'esterno che all'interno. La palazzina e il terreno non sono curati, all'interno dell'appartamento sarebbero necessari lavori di manutenzione ordinaria e/o straordinaria sono presenti macchie di vecchie infiltrazione d'acqua, il pavimento della cucina è consumato, gli impianti sono da revisionare.
