*Fallimento LOFT Immobiliare s.r.l. in liquidazione*

RELAZIONE DI STIMA DI BENI IMMOBILI

Immobile posto nel Comune di Lucca, nella Corte della Campana n.c. 14

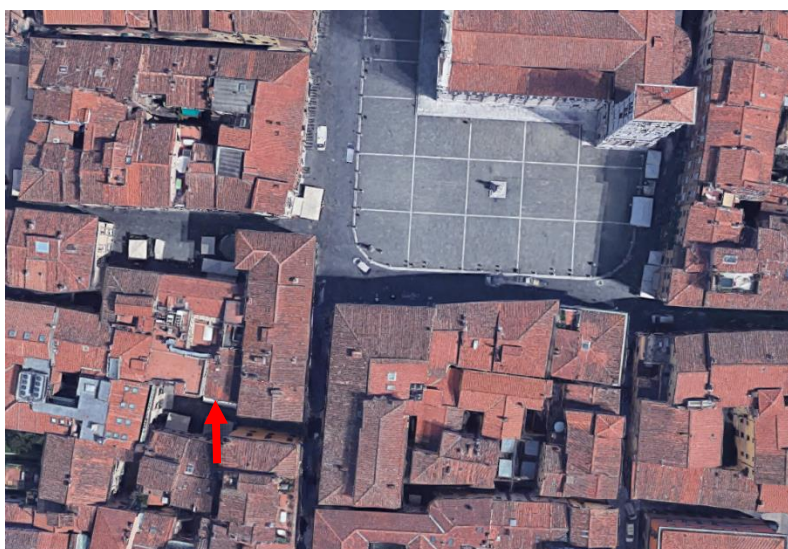
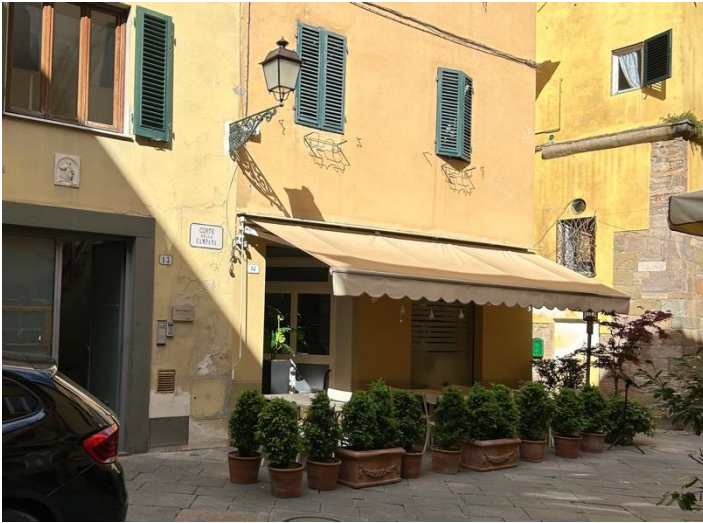
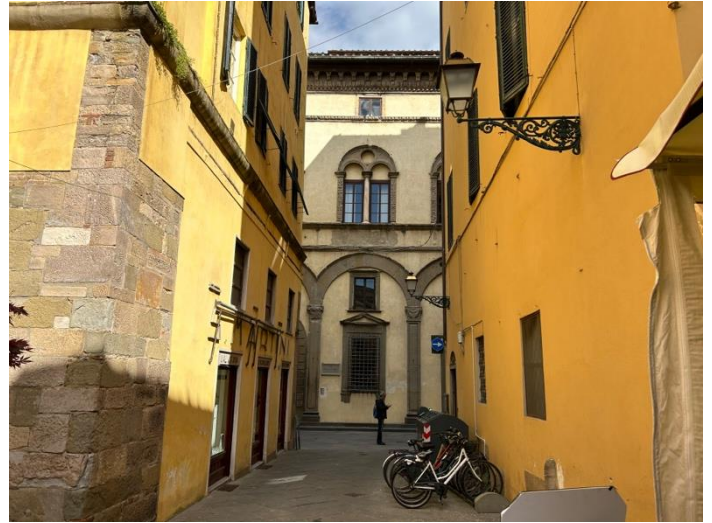
L’immobile oggetto della presente relazione di stima è costituito da un fondo commerciale adibito a ristorante, con accesso principale dalla Corte della Campana n.c. 14, in angolo con il vicolo della Posta, nel centro storico della città di Lucca, nell’immediata prossimità di P.zza S. Michele.

Il fondo oggetto di stima è dotato di due sporti sulla piazza, dei quali uno provvisto di infisso apribile, che immette alla sala ristorante; su tale ampio vano si aprono vari accessi: il primo alla zona cucina, il secondo ad un bagno dotato di antibagno ed il terzo, protetto da un muretto basso ed antistante il bancone di lavoro, ai locali posti al piano interrato.

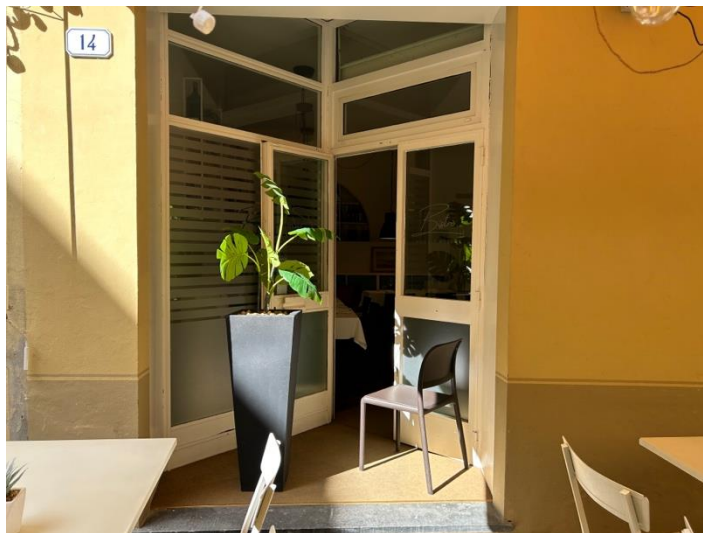
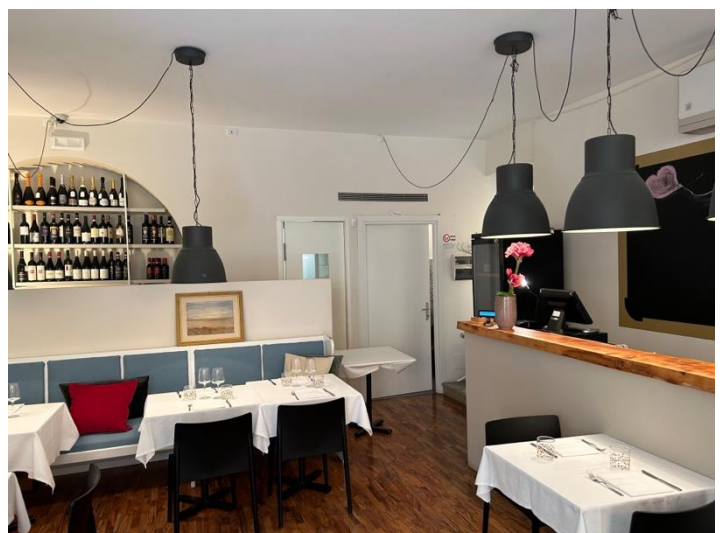
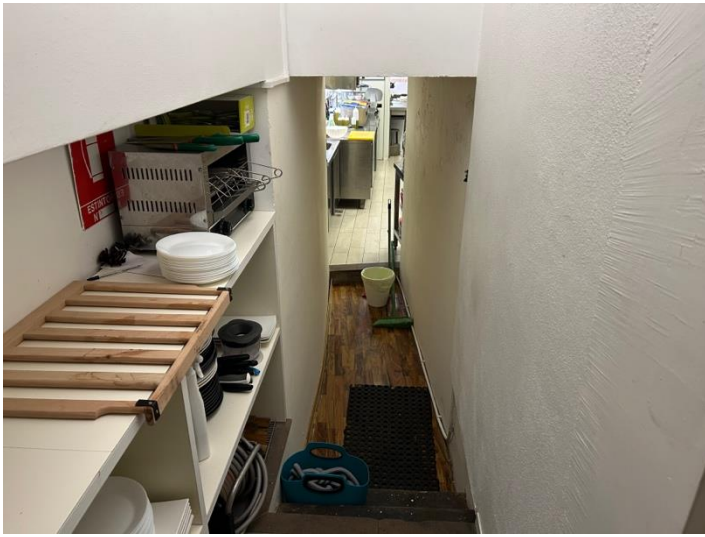
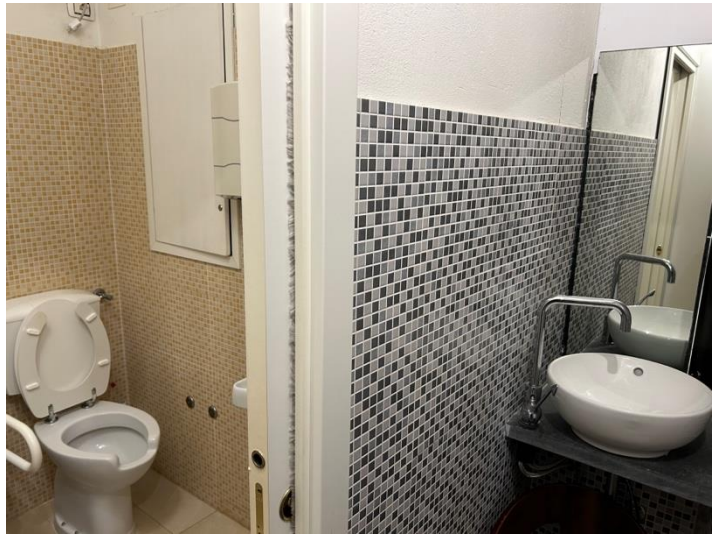
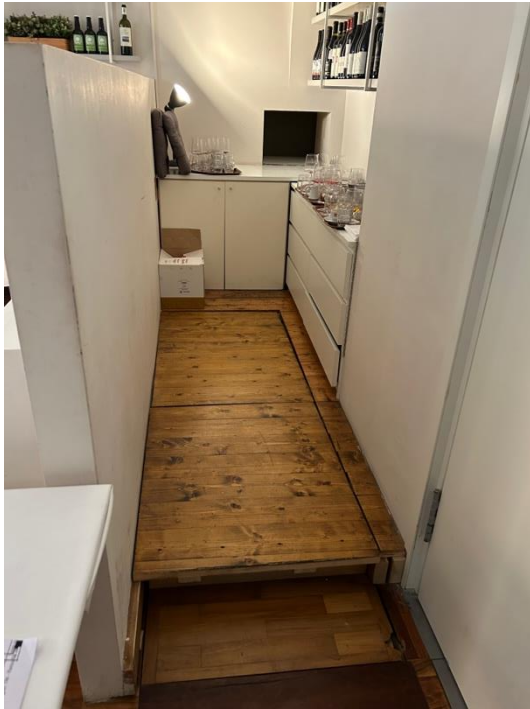
La zona cucina, che attualmente serve anche l'adiacente ristorante con accesso principale da P.zza dei Cocomeri n.c. 5, è collegata alla sala da un angusto corridoio con tre scalini in discesa ed uno in salita e si apre, con un ingresso di servizio, su P.zza dei Cocomeri.

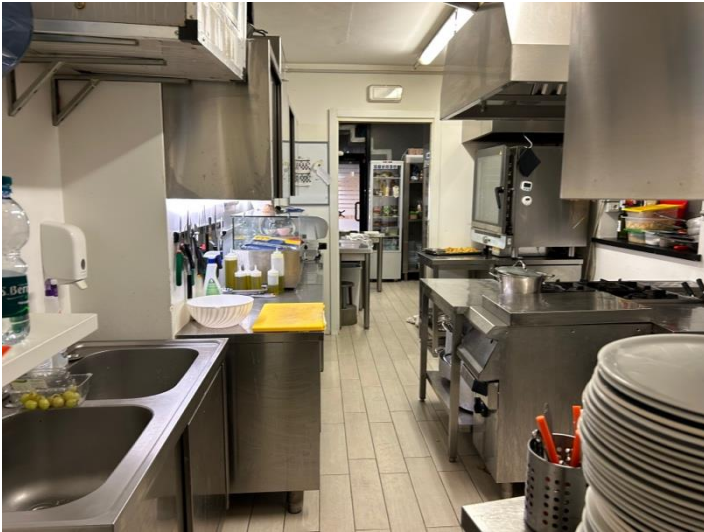
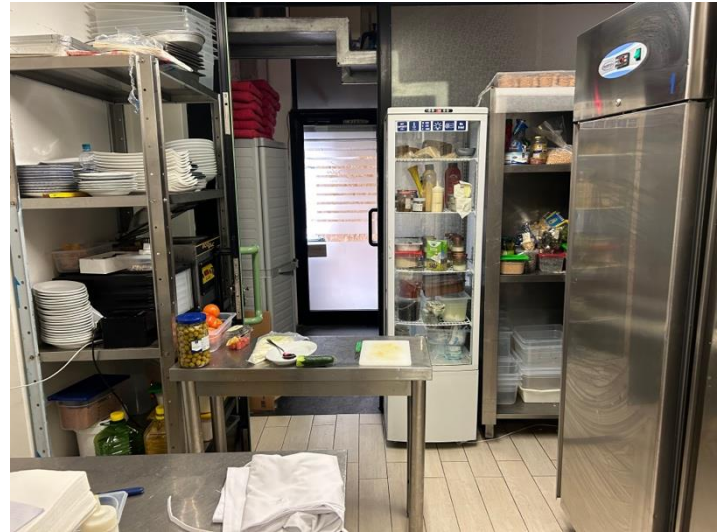
In prossimità dell'accesso alla cucina da P.zza dei Cocomeri, si trova una scala metallica che porta ad un locale ammezzato con ridotta altezza utile, all'interno del quale è stato ricavato un vano, attualmente utilizzato come camera, ed un bagno munito di antibagno.

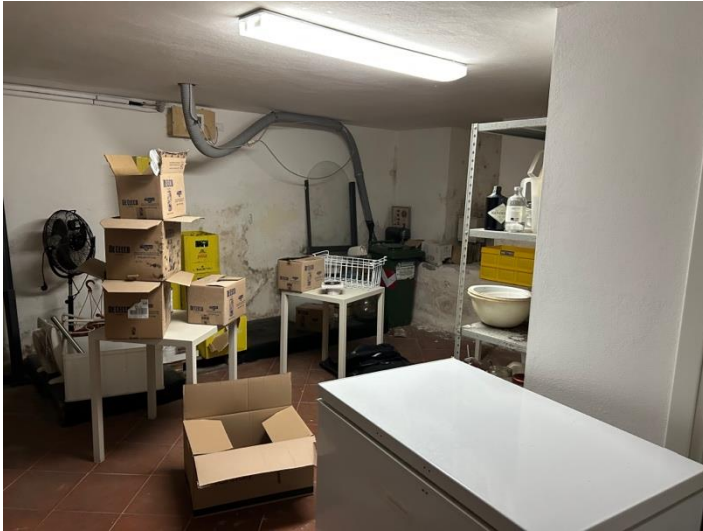
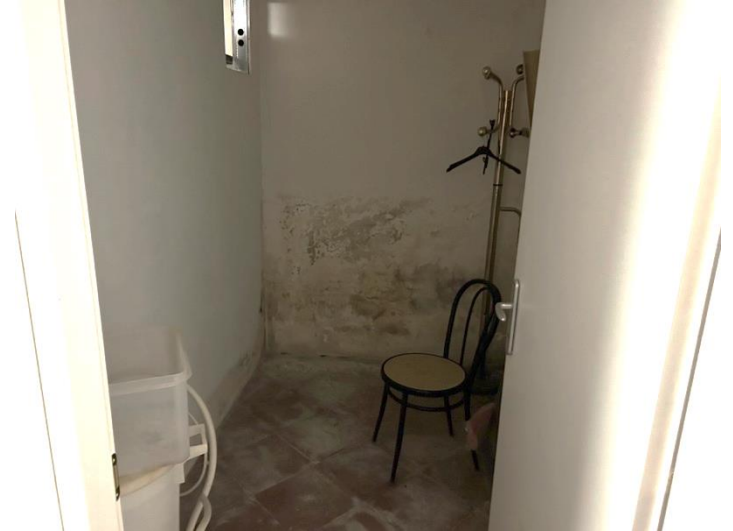
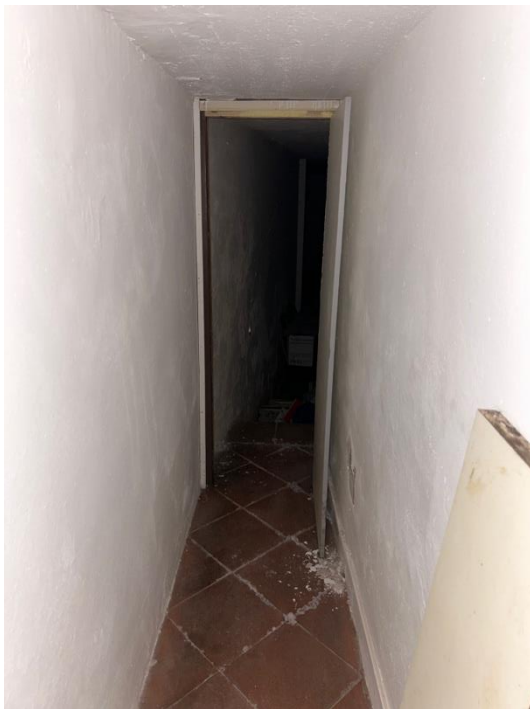
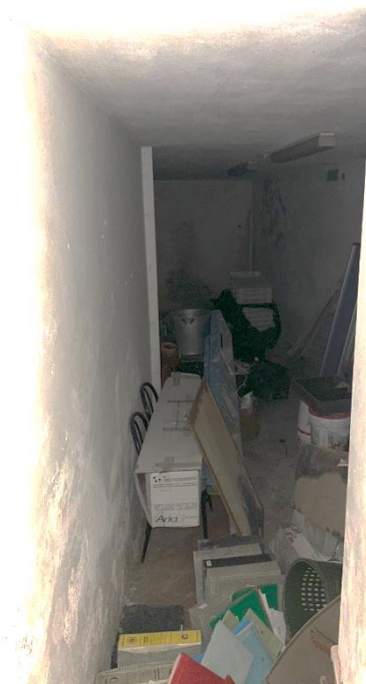
Attraverso un angusto corridoio, si accede infine ad un ulteriore locale interrato, verso P.zza dei Cocomeri.

Come si osserva dalle immagini prodotte nel presente paragrafo, le condizioni di manutenzione del fondo possono essere definite buone per i locali posti ai piani terreno e soppalco ed assai mediocri per i locali al piano interrato, che sono viziati da consistente umidità di risalita capillare e risultano sostanzialmente inutilizzati.
