FASCICOLO FOTO INTERNE LOTTO SECONDO CTU RGE 283-2017

FASCICOLO FOTO INTERNE LOTTO QUARTO CTU RGE 283-2017

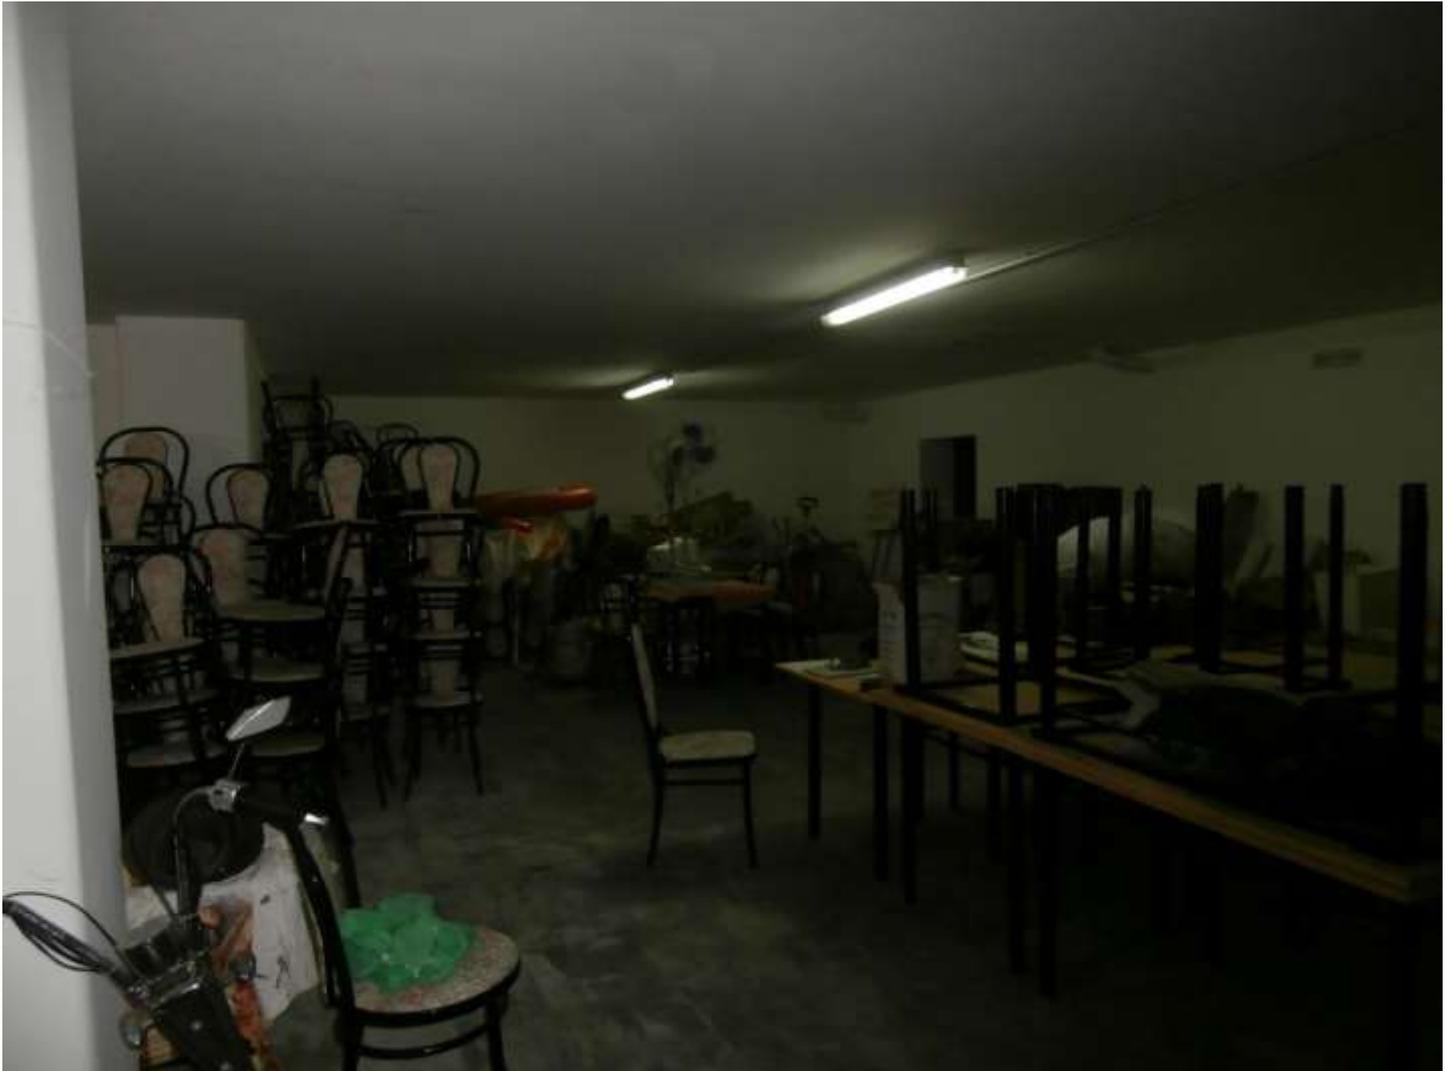
FOTO F.I.Int.1: l'autorimessa n.1 di pertinenza del lotto I, in evidenza: l'ampia superficie coperta, la struttura in c.a. con pilastri e travi in spessore di solaio, l'impianto elettrico del tipo sottotraccia integrato in parte con quello a vista del tipo industriale con cavidotti in tubi rigidi di pvc, alcuni tubi fognari ed idrici a vista con staffe di sostegno, la pavimentazione in massetto di calcestruzzo cementizio spianato con finitura rustica a fratazzo, intonaci a pareti e soffitti del tipo civile.

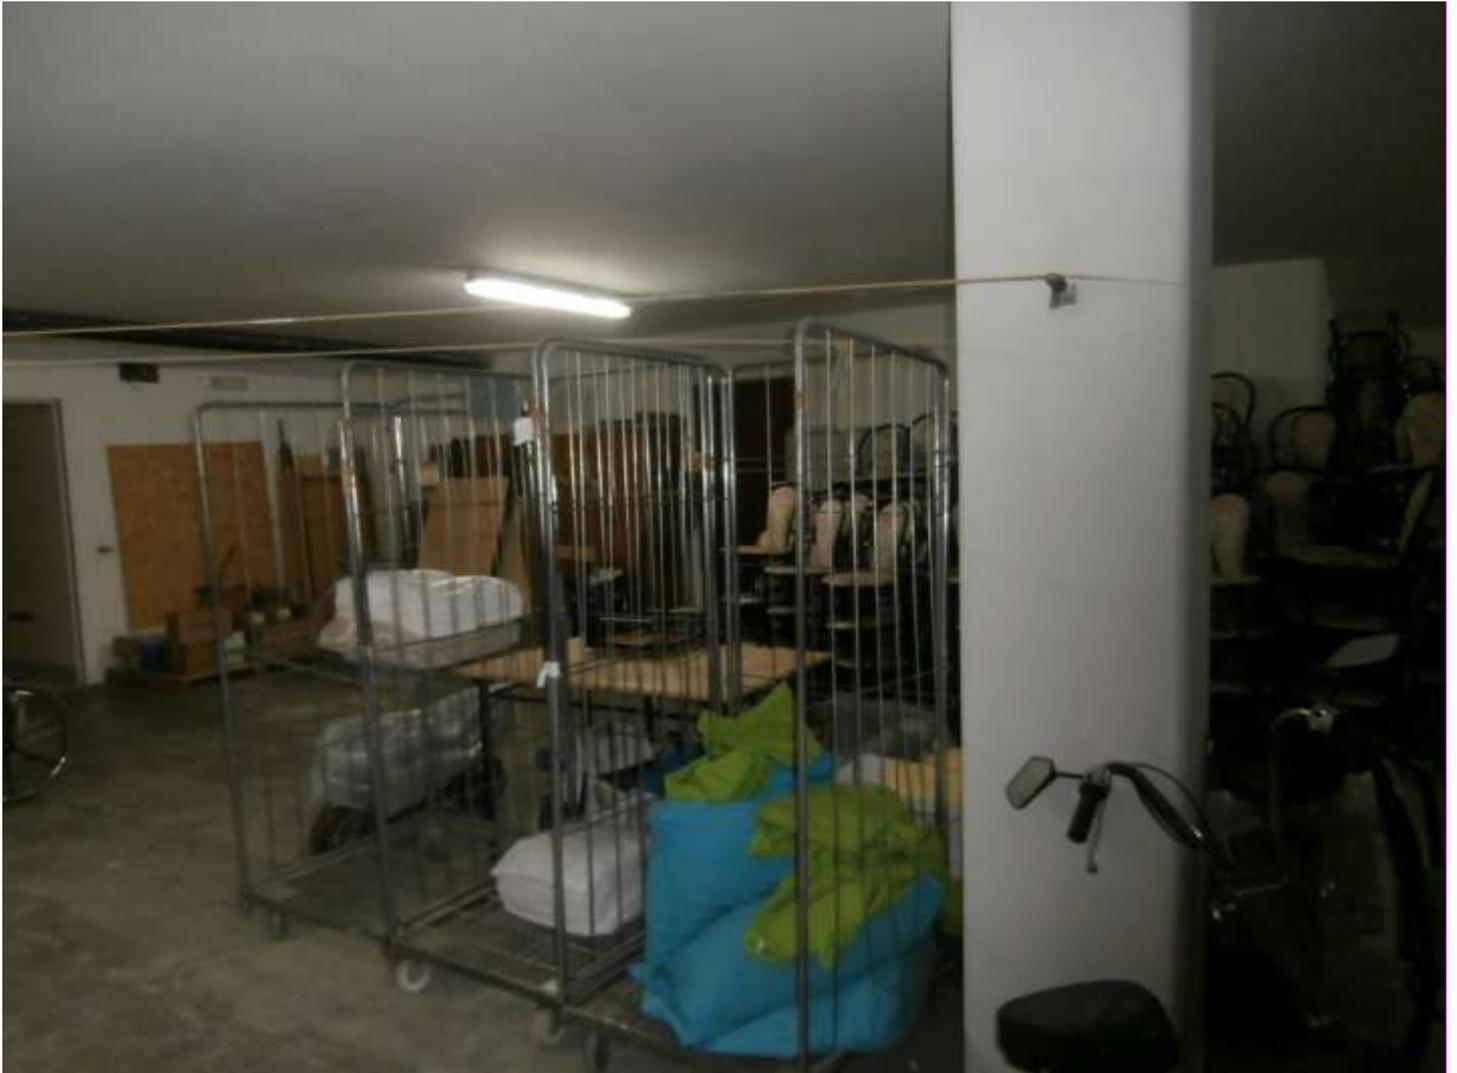
FOTO F.I.Int.2: l'autorimessa n.1 di pertinenza del lotto I, in evidenza: l'ampia superficie coperta, la struttura in c.a. con pilastri e travi in spessore di solaio, l'impianto elettrico del tipo sottotraccia integrato in parte con quello a vista del tipo industriale con cavidotti in tubi rigidi di pvc, alcuni tubi fognari ed idrici a vista con staffe di sostegno, la pavimentazione in massetto di calcestruzzo cementizio spianato con finitura rustica a fratazzo, intonaci a pareti e soffitti del tipo civile.

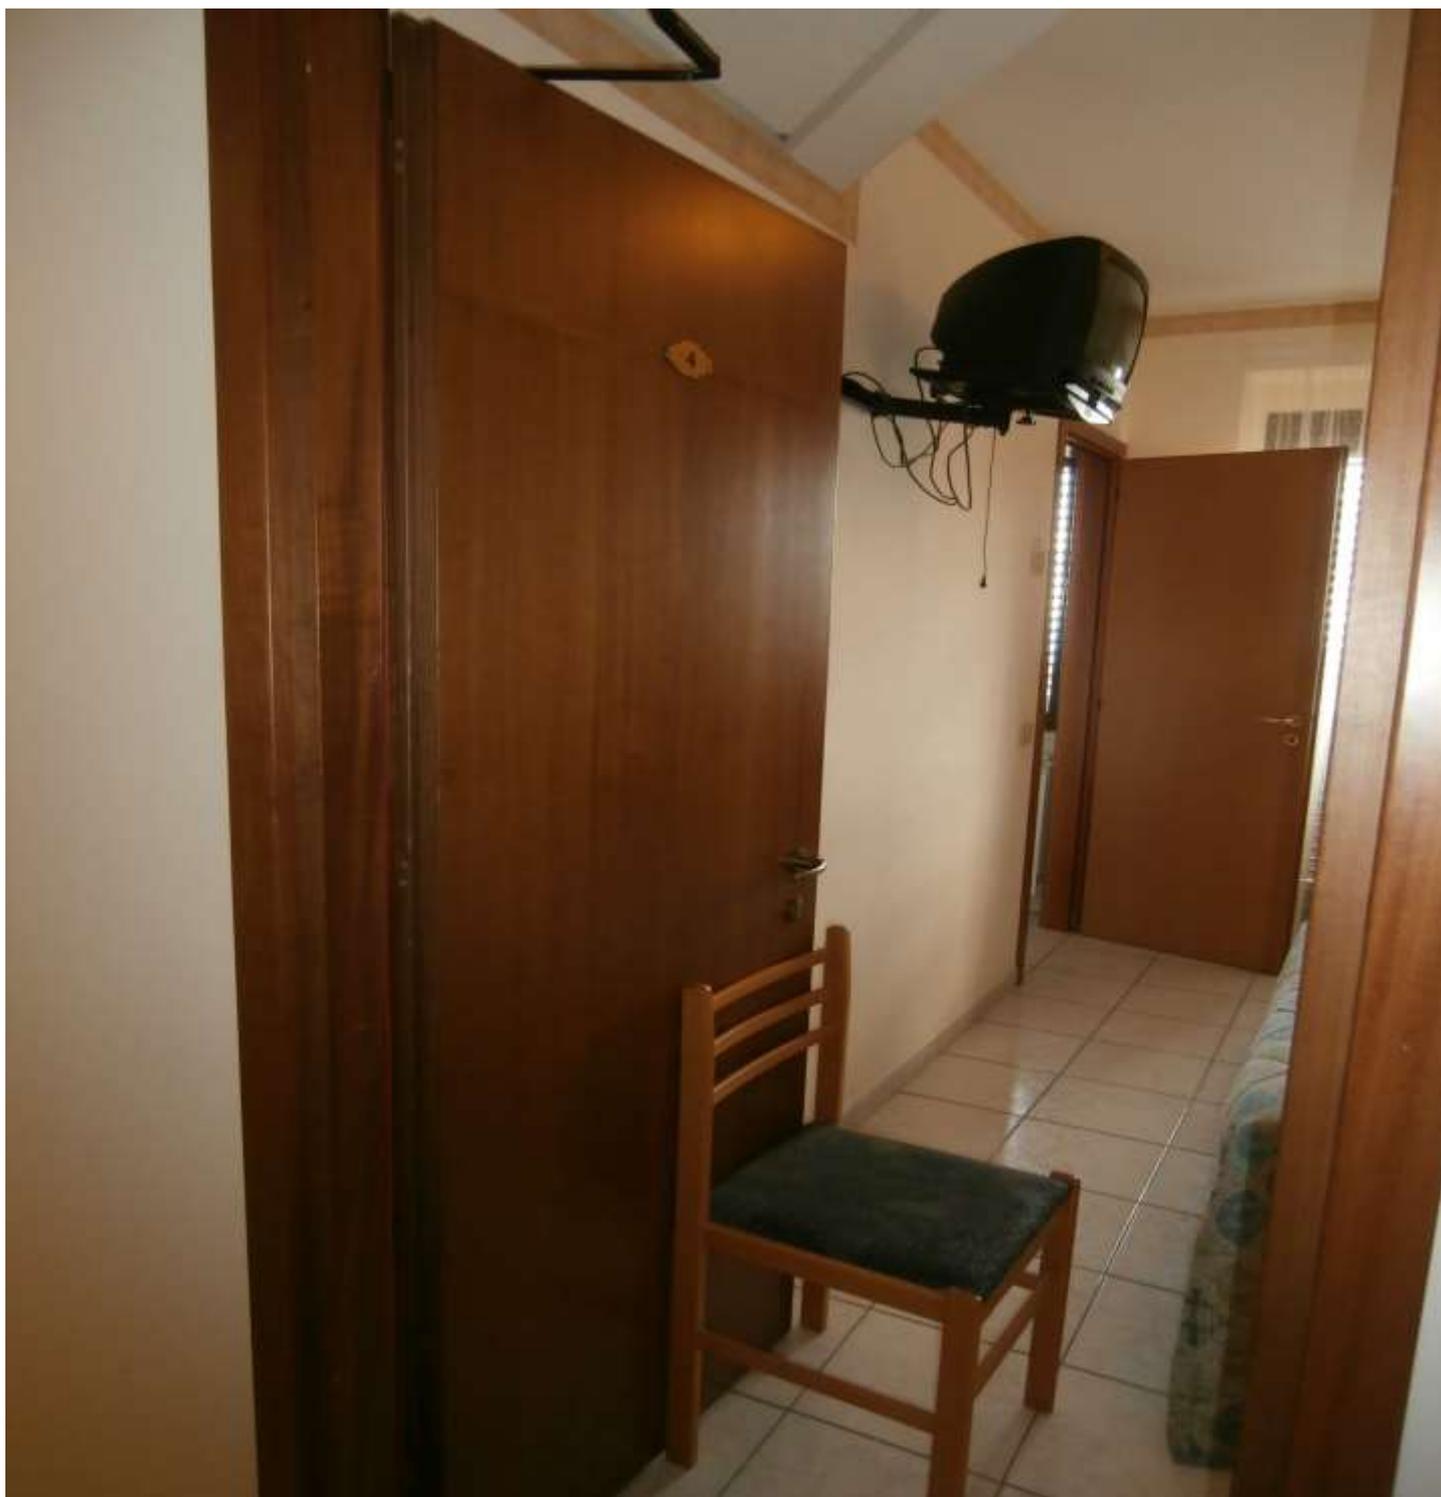
FOTO F.I.I.10: la camera n.4 a piano primo dell'Hotel, in evidenza: le porte in legno noce del tipo tamburato, la pavimentazione ed i battiscopa in materiali ceramici, gli impianti elettrici del tipo sottotraccia, le pareti intonacate a civile e tinteggiate con idropitture murali.

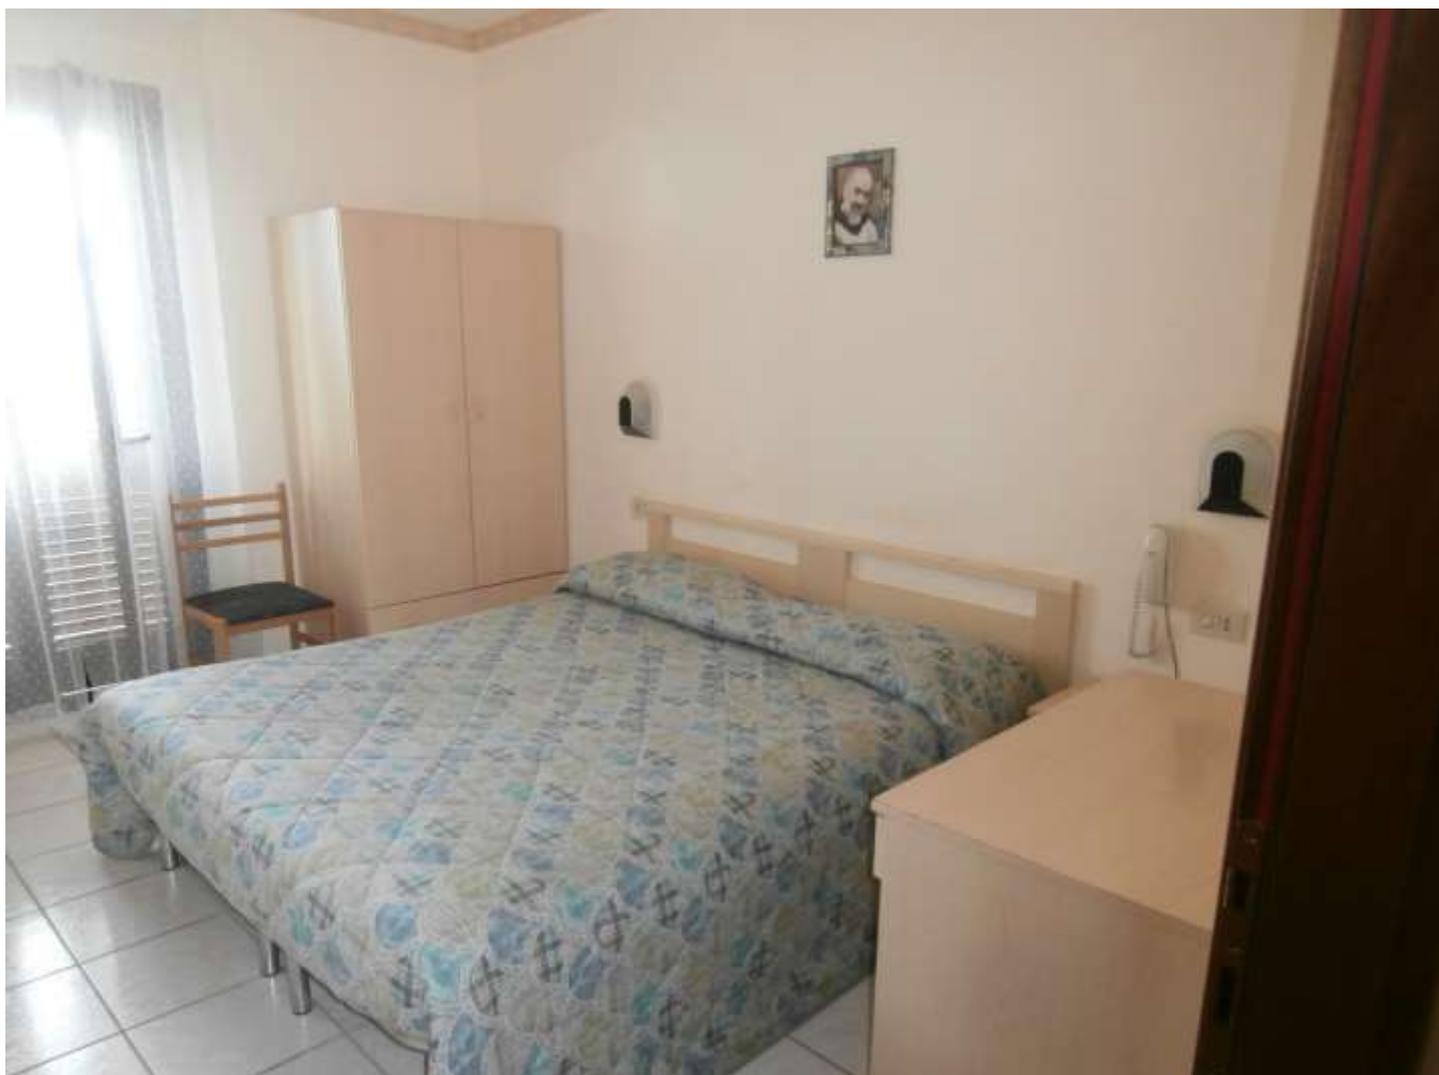
FOTO F.I.I.11: la camera n.4 a piano primo dell'Hotel, in evidenza: le porte in legno noce del tipo tamburato, la vetrata-balcone in alluminio elettrocolorato dotata di persiane orientabili, la pavimentazione ed i battiscopa in materiali ceramici, gli impianti elettrici del tipo sottotraccia, le pareti intonacate a civile e tinteggiate con idropitture murali.

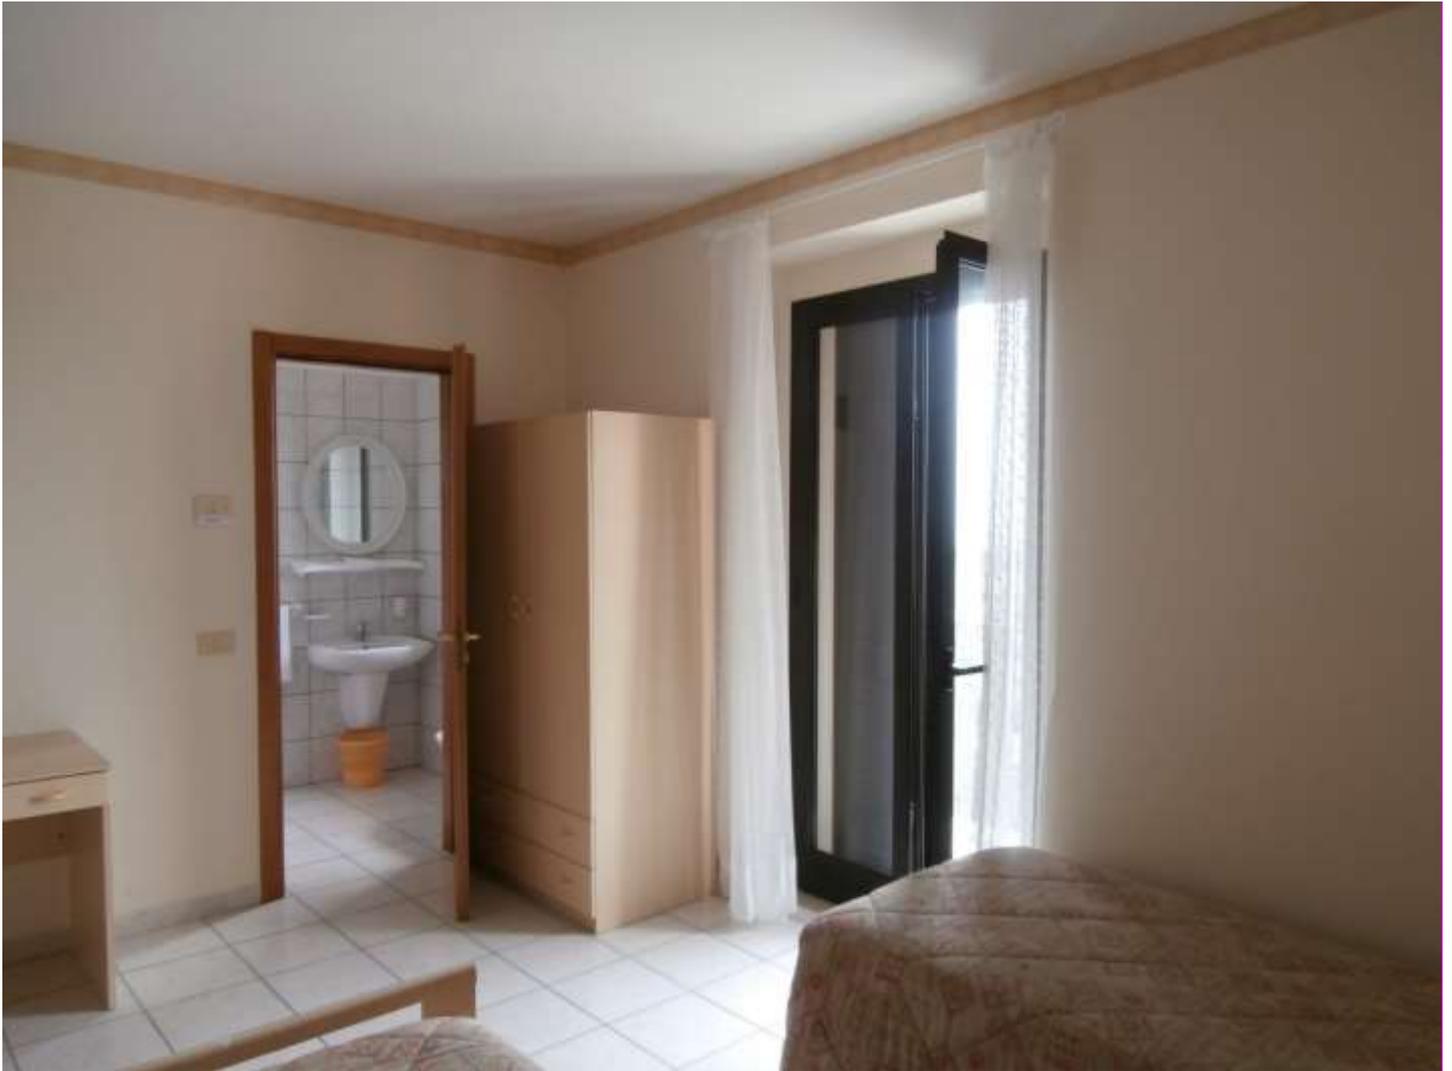
FOTO F.I.II.18: la camera n.23 a piano secondo dell'Hotel, in evidenza: la porta in legno noce del tipo tamburato, la vetrata-balcone in alluminio elettrocolorato dotata di persiane orientabili, la pavimentazione ed i battiscopa in materiali ceramici, gli impianti elettrici del tipo sottotraccia, le pareti ed i soffitti intonacati a civile e tinteggiati con idropitture murali.

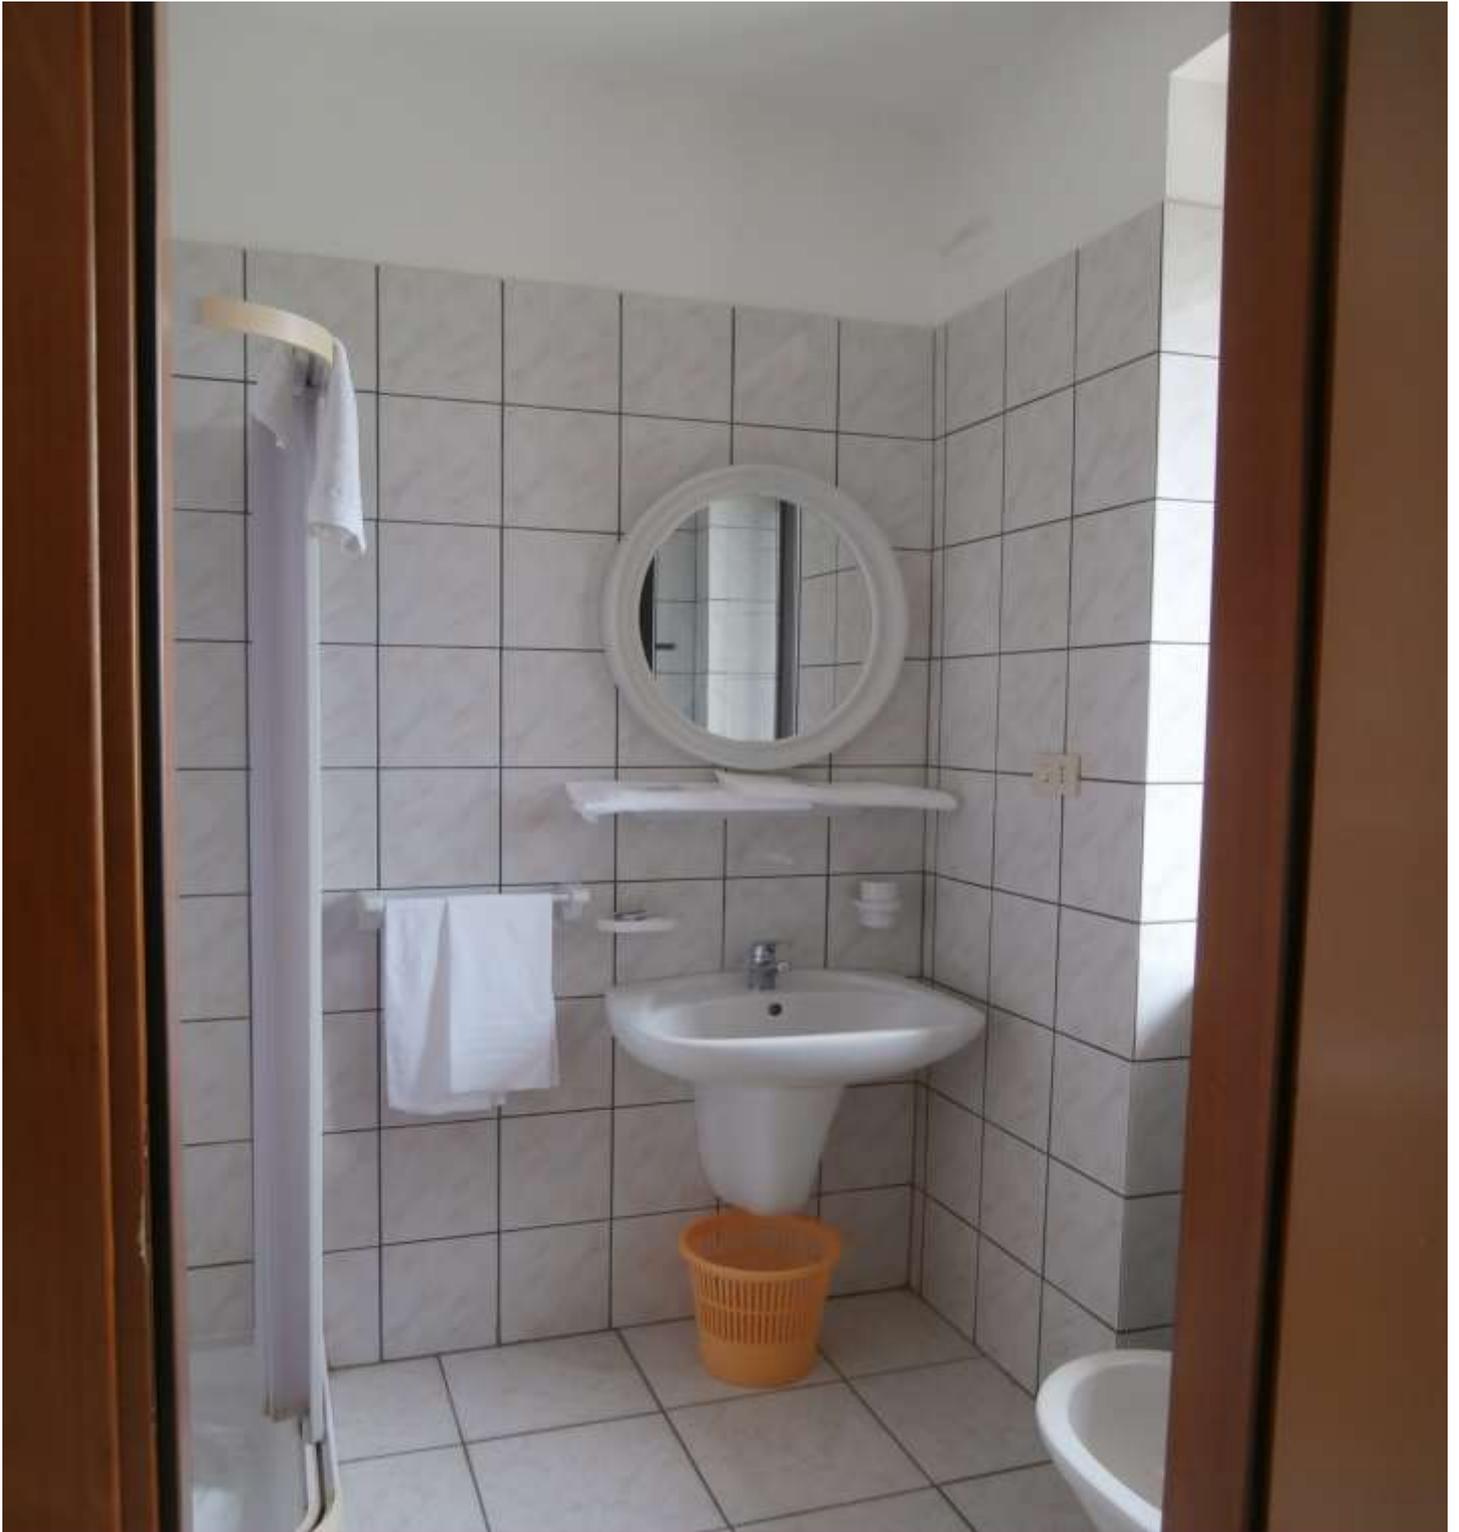
FOTO F.I.II.18A: il bagno della camera n.25 a piano secondo dell'Hotel, in evidenza: la porta in legno noce del tipo tamburato, la pavimentazione ed i rivestimenti in materiali ceramici, gli impianti elettrici del tipo sottotraccia, le pareti ed i soffitti intonacati a civile e tinteggiati con idropitture murali, le apparecchiature igienico-sanitarie con accessori in ottone cromato.

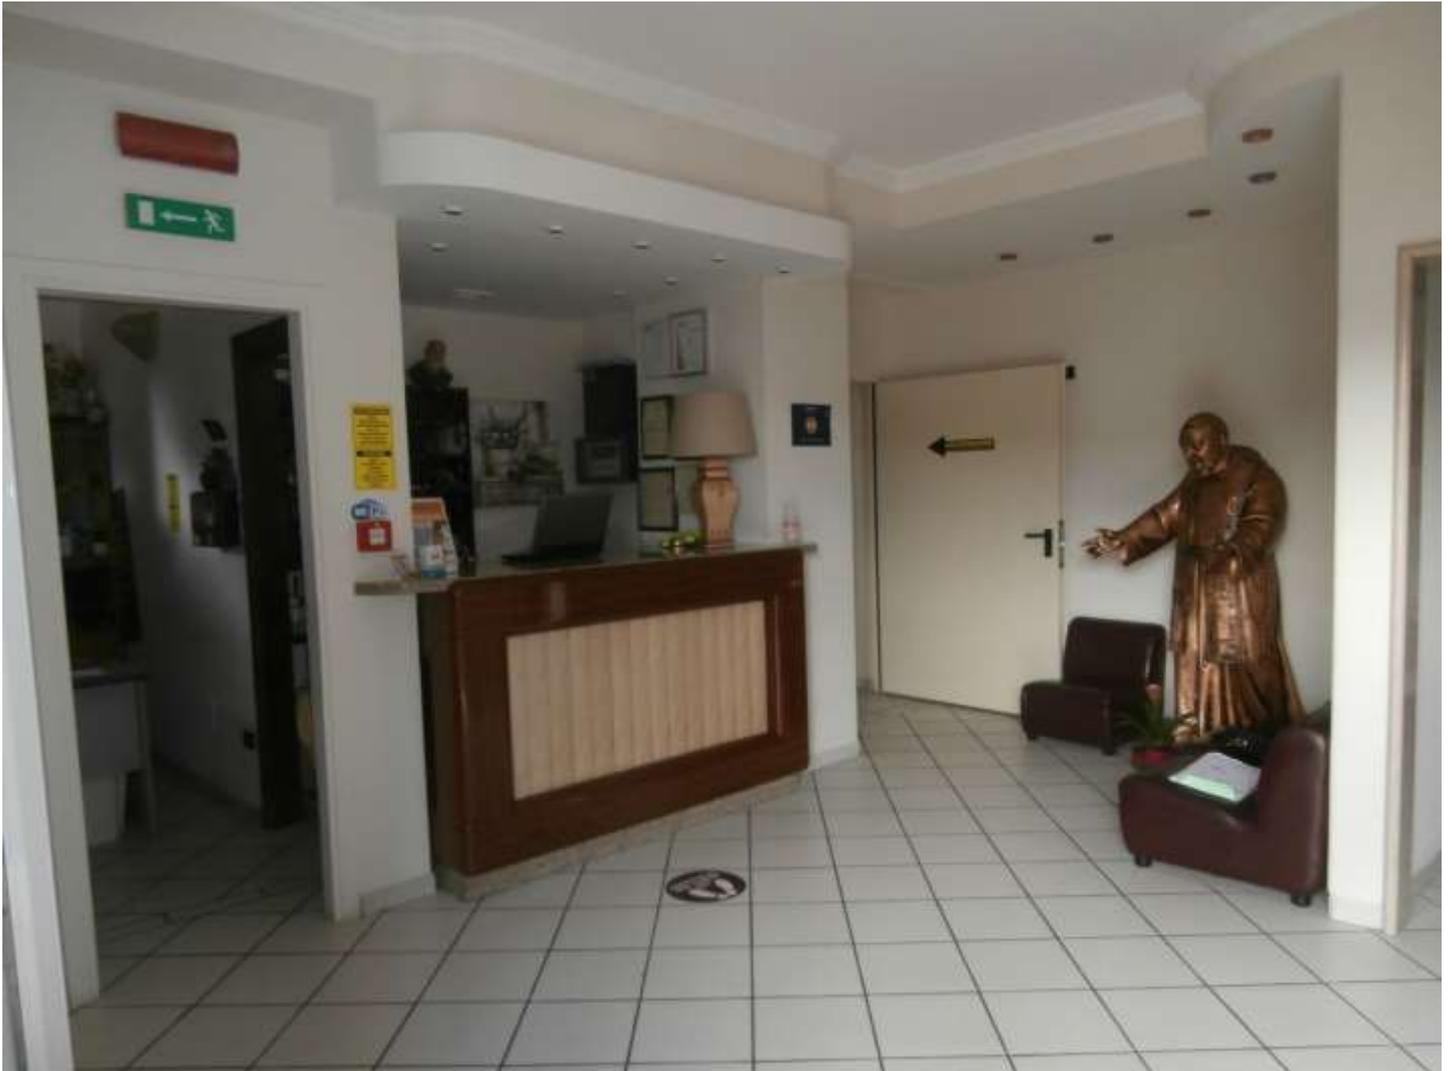
FOTO F.I.T.1: la Hall a p.t. dell'Hotel, in evidenza: a sx la porta d'accesso al locale ufficio, a centro la reception, a dx la porta che dà al vano scala-ascensore; la pavimentazione ed i battiscopa in materiali ceramici, gli intonaci civili a pareti e soffitti, alcuni ribassamenti in cartongesso e le tinteggiature con idropitture murali.

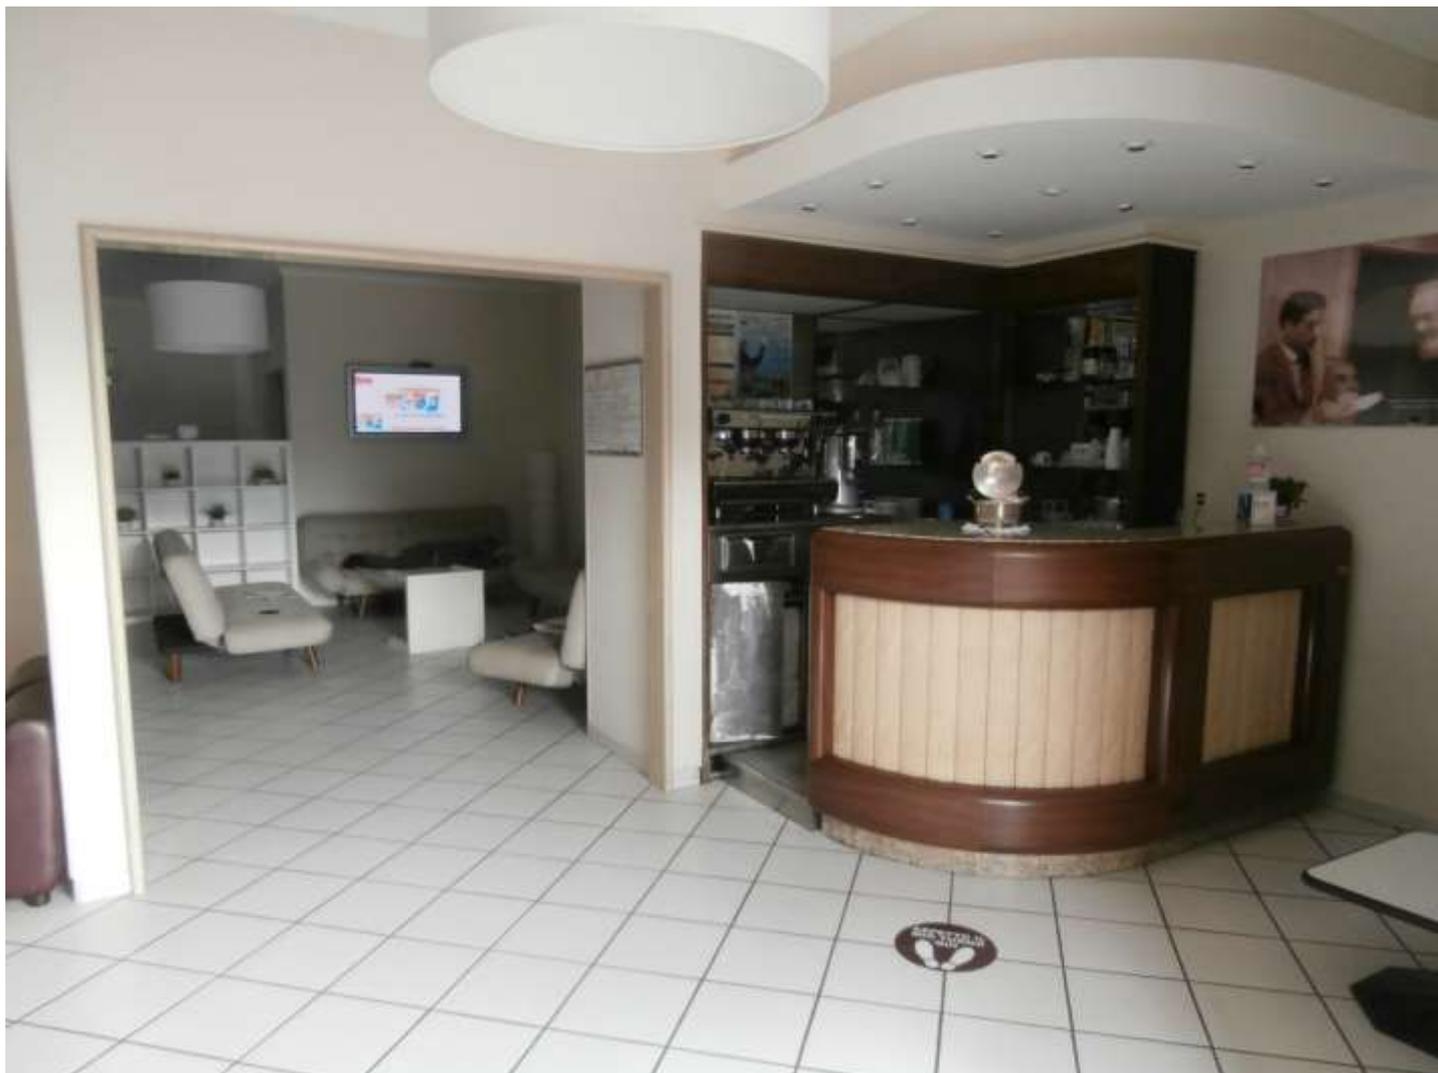
FOTO F.I.T.2: la Hall a p.t. dell'Hotel, in evidenza: a sx l'accesso alla sala ristoro con zoom sulla zona d'attesa, a dx l'angolo bar; la pavimentazione ed i battiscopa in materiali ceramici, gli intonaci civili a pareti e soffitti, alcuni ribassamenti in cartongesso e le tinteggiature con idropitture murali.

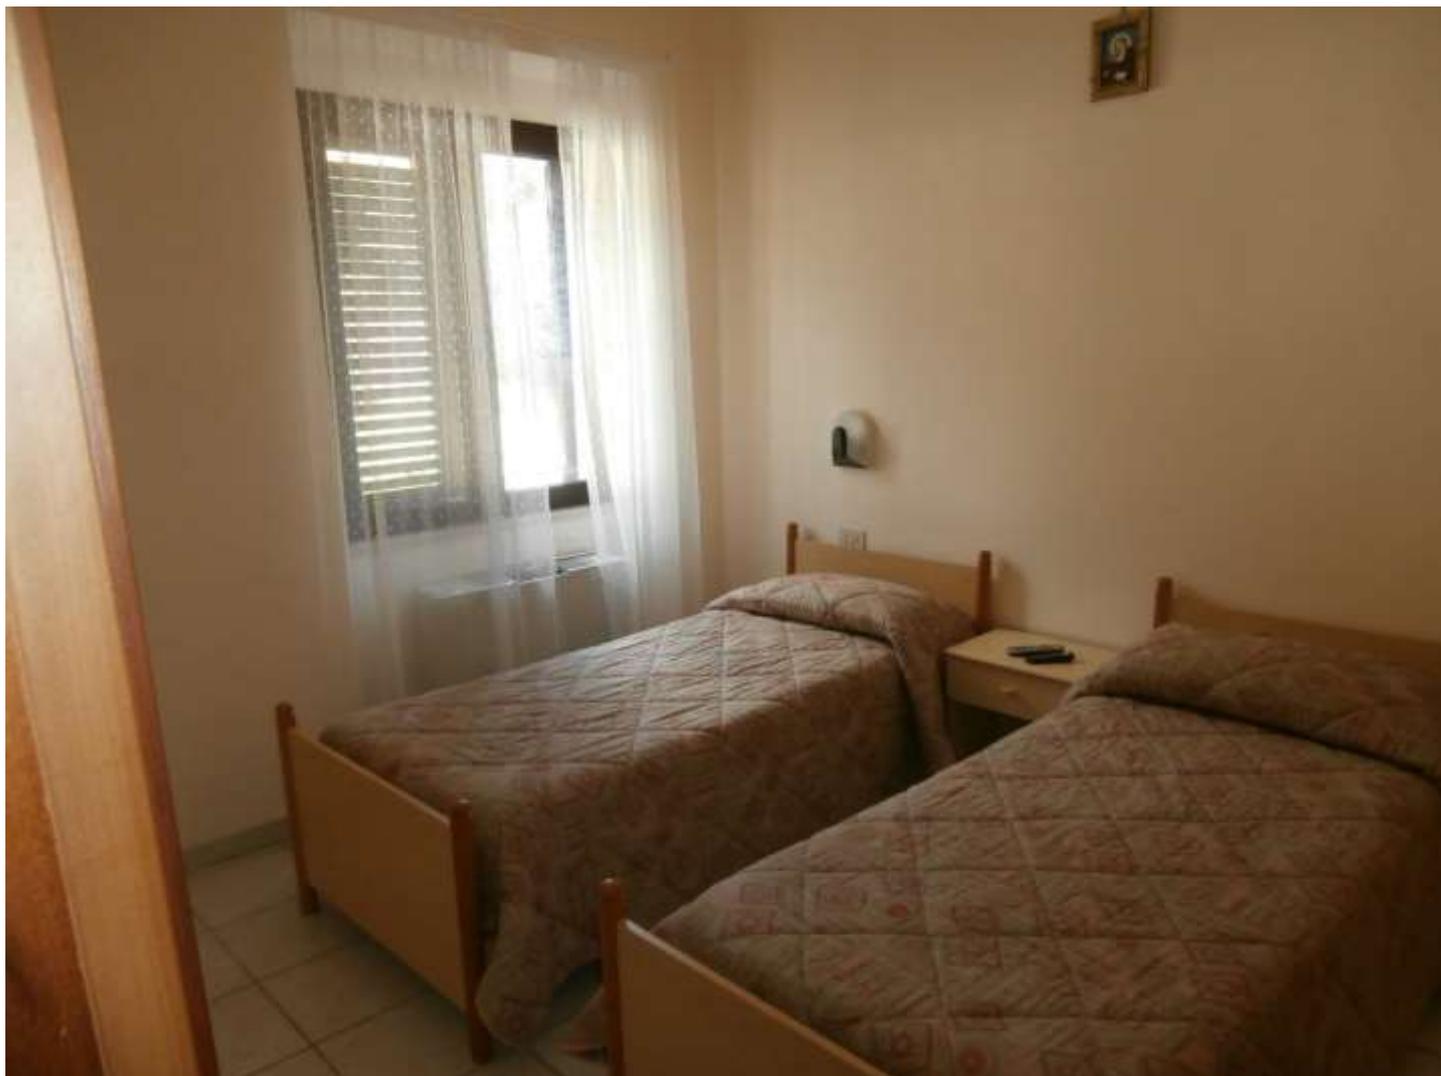
FOTO F.I.III.20: la camera n.43 a piano terzo dell'Hotel, in evidenza: la porta in legno noce del tipo tamburato, la vetrata-finestra in alluminio elettrocolorato dotata di persiane orientabili, la pavimentazione ed i battiscopa in materiali ceramici, gli impianti elettrici del tipo sottotraccia, le pareti ed i soffitti intonacati a civile e tinteggiati con idropitture murali, il termoconvettore per riscaldare l'ambiente.

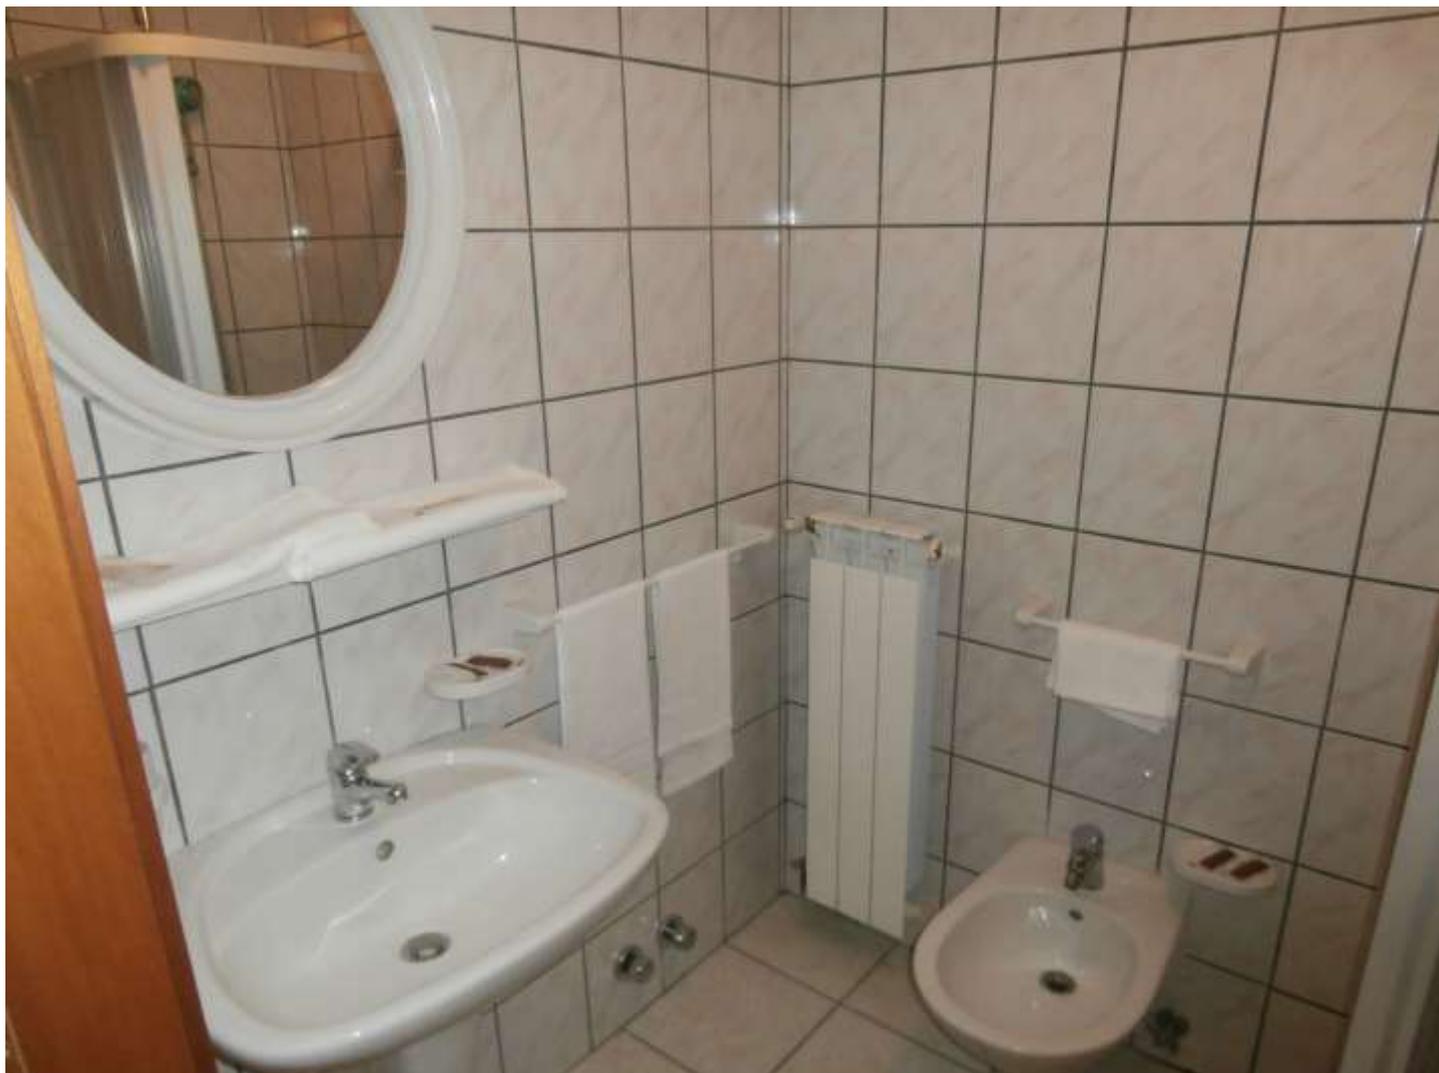
FOTO F.I.III.21: il bagno della camera n.43 a piano terzo dell'Hotel, in evidenza: la porta in legno noce del tipo tamburato, la pavimentazione ed i rivestimenti in materiali ceramici, le apparecchiature igienico-sanitarie con accessori in ottone cromato.

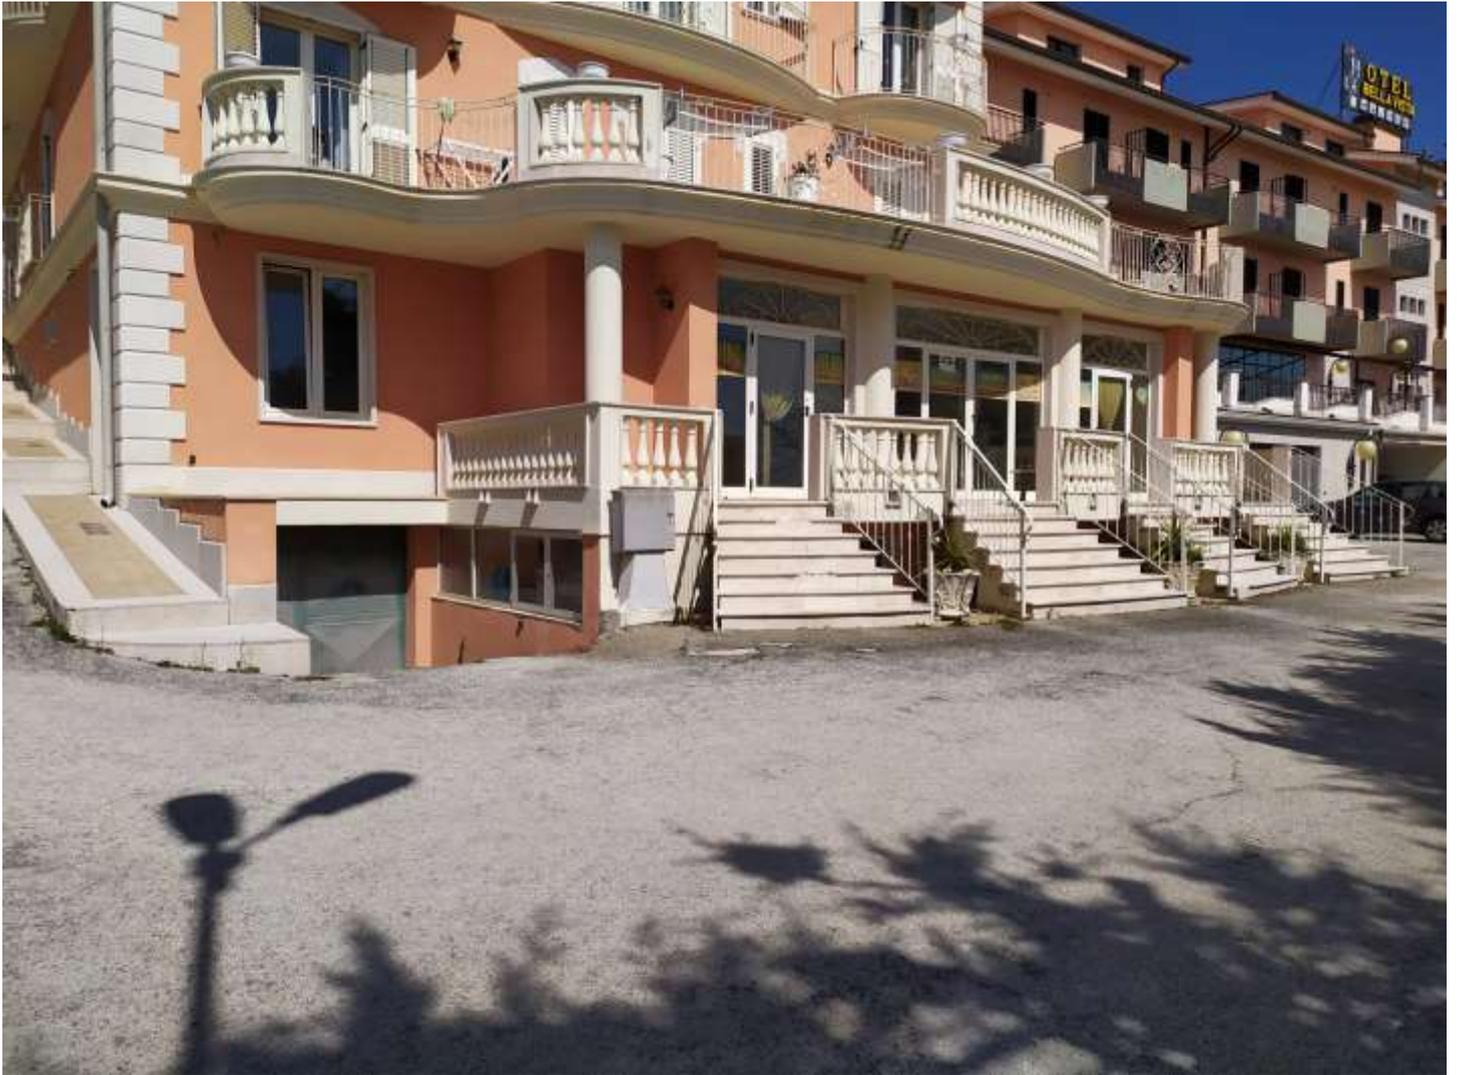
FOTO F.II.E.1: il negozio lotto II, in evidenza: le scalinate di accesso, la balconata antistante e le ampie vetrate ed ingressi.

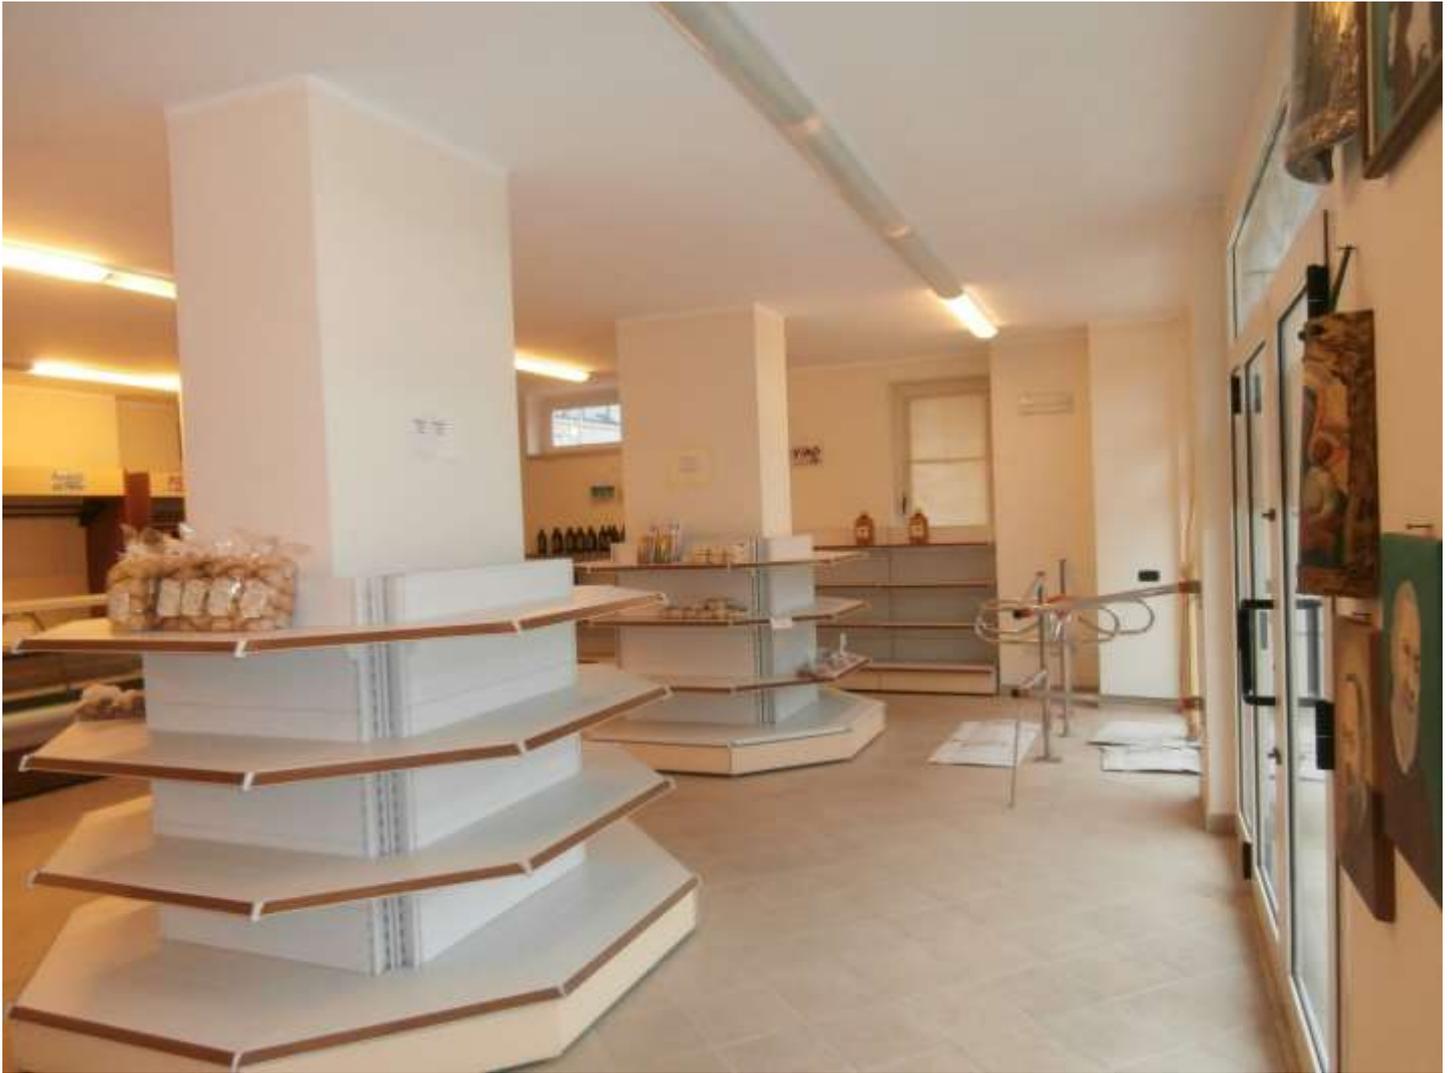
FOTO F.II.1: il negozio lotto II, in evidenza: l'ampia vetrata di accesso-illuminazione ed aerazione, la struttura in c.a. con pilastri e travi in spessore di solaio, l'impianto elettrico del tipo sottotraccia, la pavimentazione ed i battiscopa in materiale ceramico (gres), intonaci a pareti e soffitti del tipo civile tinteggiati con idropittura murale.

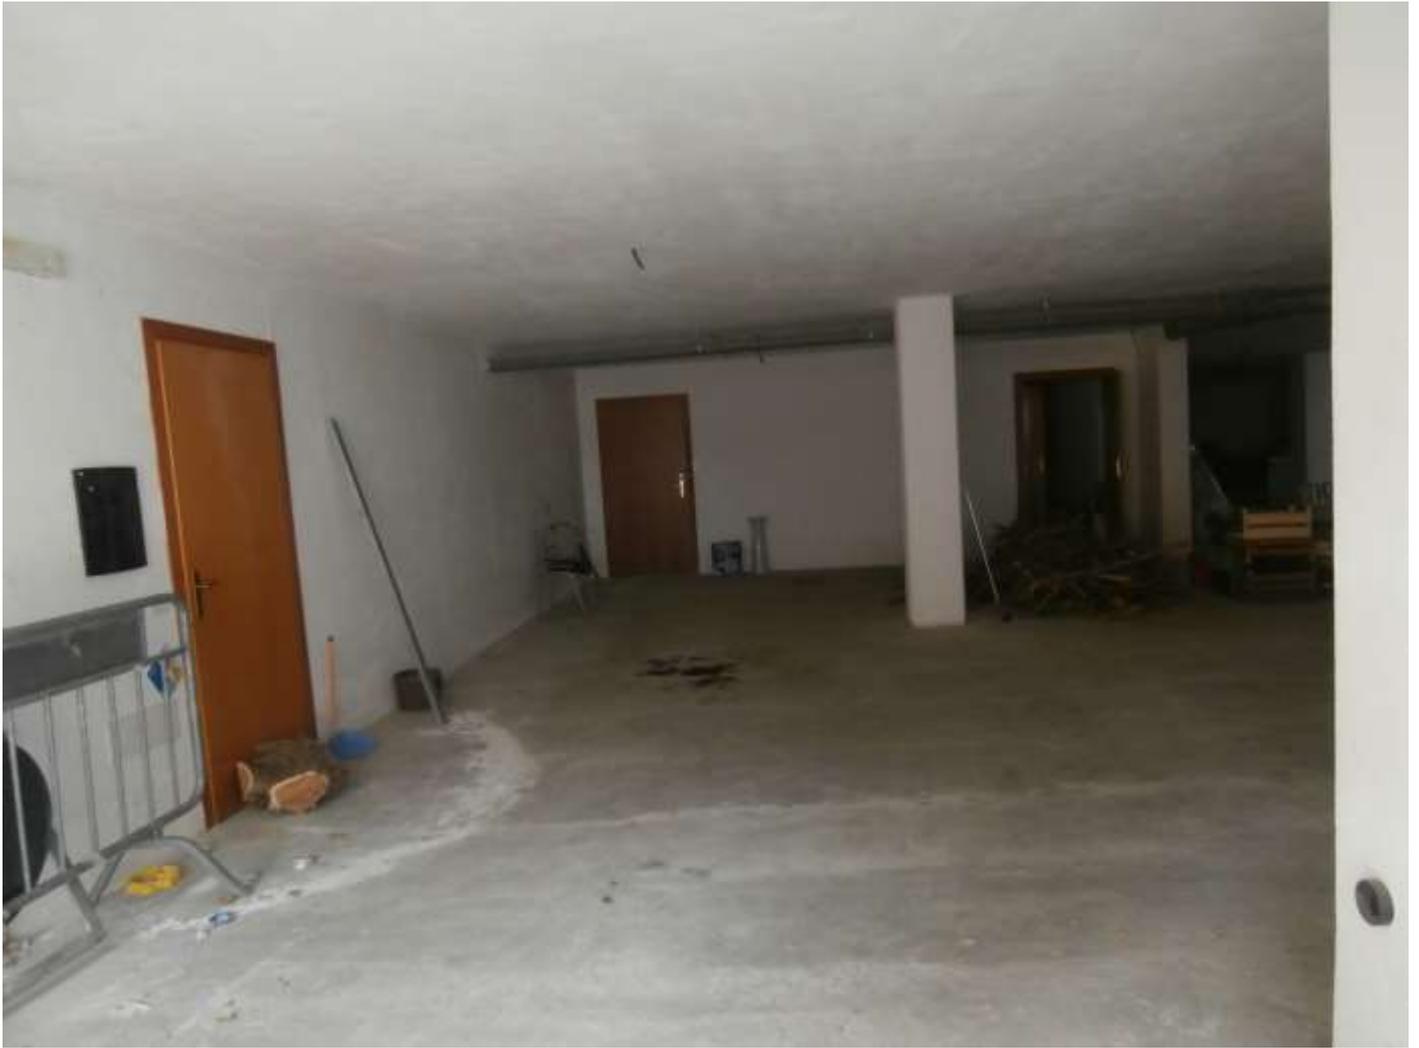
FOTO F.III.1: l'autorimessa lotto III, in evidenza: l'ampia superficie coperta, la struttura in c.a. con pilastri e travi in spessore di solaio, l'impianto elettrico del tipo sottotraccia, i tubi fognari dei piani superiori in pvc a vista con staffe di sostegno, la pavimentazione in massetto di calcestruzzo cementizio spianato con finitura rustica a fratazzo, intonaci a pareti e soffitti del tipo civile.
