FASCICOLO FOTO INTERNE LOTTO SECONDO CTU RGE 283-2017

FASCICOLO FOTO INTERNE LOTTO QUARTO CTU RGE 283-2017

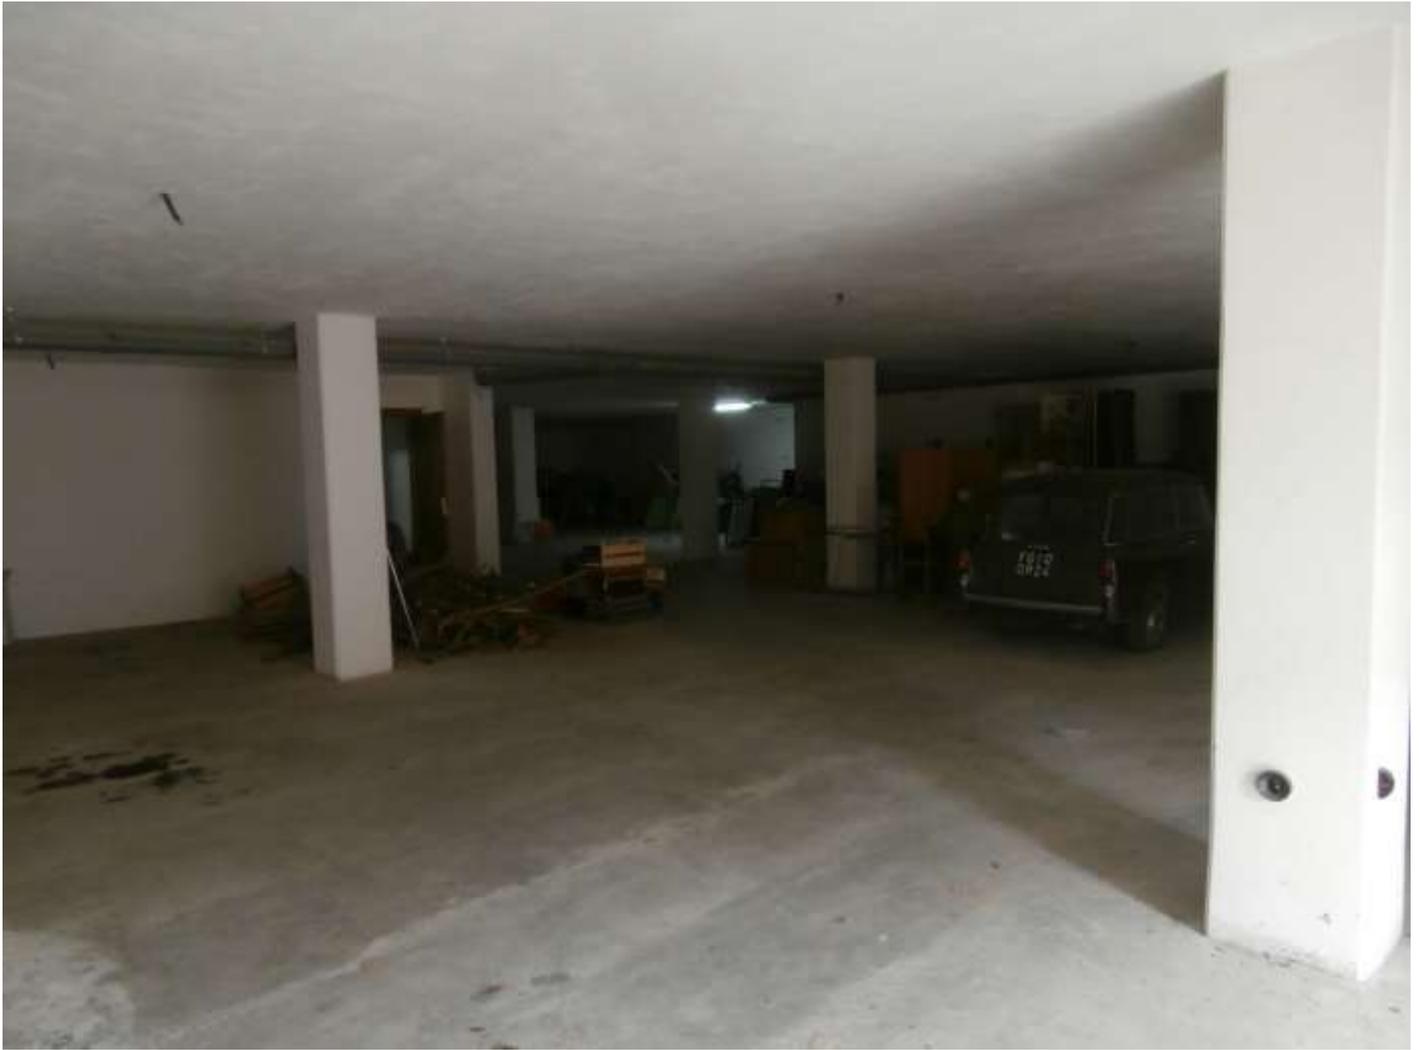
FOTO F.III.2: l'autorimessa lotto III, in evidenza: l'ampia superficie coperta, la struttura in c.a. con pilastri e travi in spessore di solaio, l'impianto elettrico del tipo sottotraccia, i tubi fognari dei piani superiori in pvc a vista con staffe di sostegno, la pavimentazione in massetto di calcestruzzo cementizio spianato con finitura rustica a fratazzo, intonaci a pareti e soffitti del tipo civile.

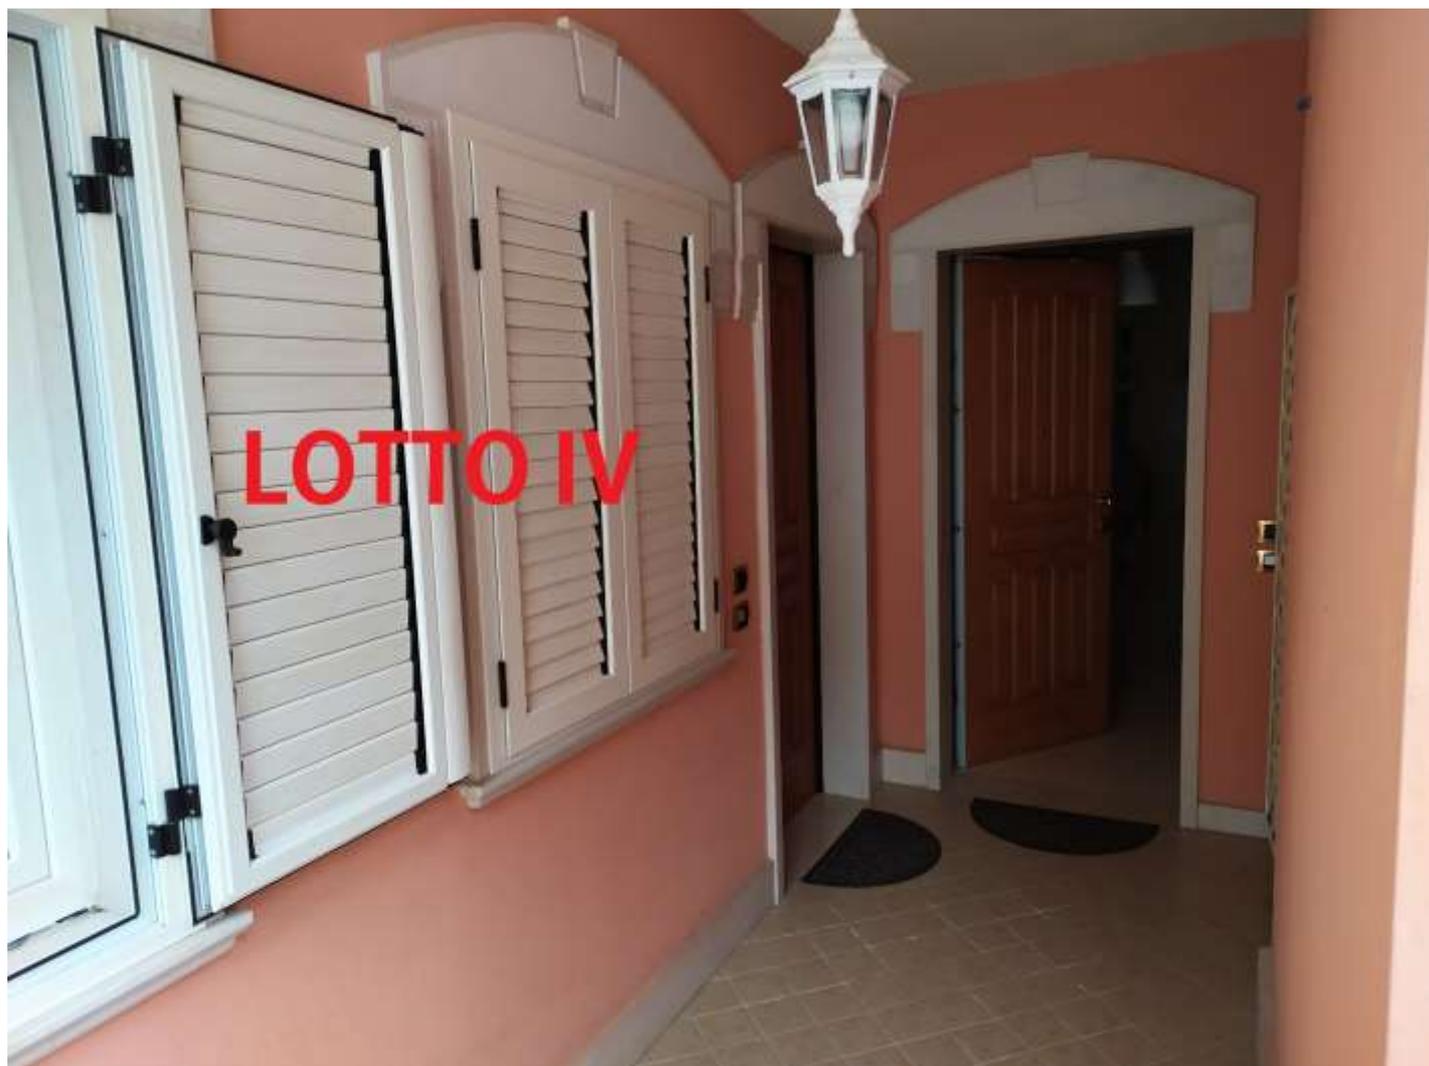
FOTO F.IV.E1: l'immobile oggetto di E.I. lotto IV, in evidenza: parte della facciata della u.i. lotto IV con sullo sfondo il portoncino d'ingresso con accesso condominiale da via San Gaetano tramite cancello pedonale, corte e torre vano scala-ascensore (da installarsi) per l'accesso ai piani comuni a tutti i lotti II-III-IV-V-VI-VII e VIII;

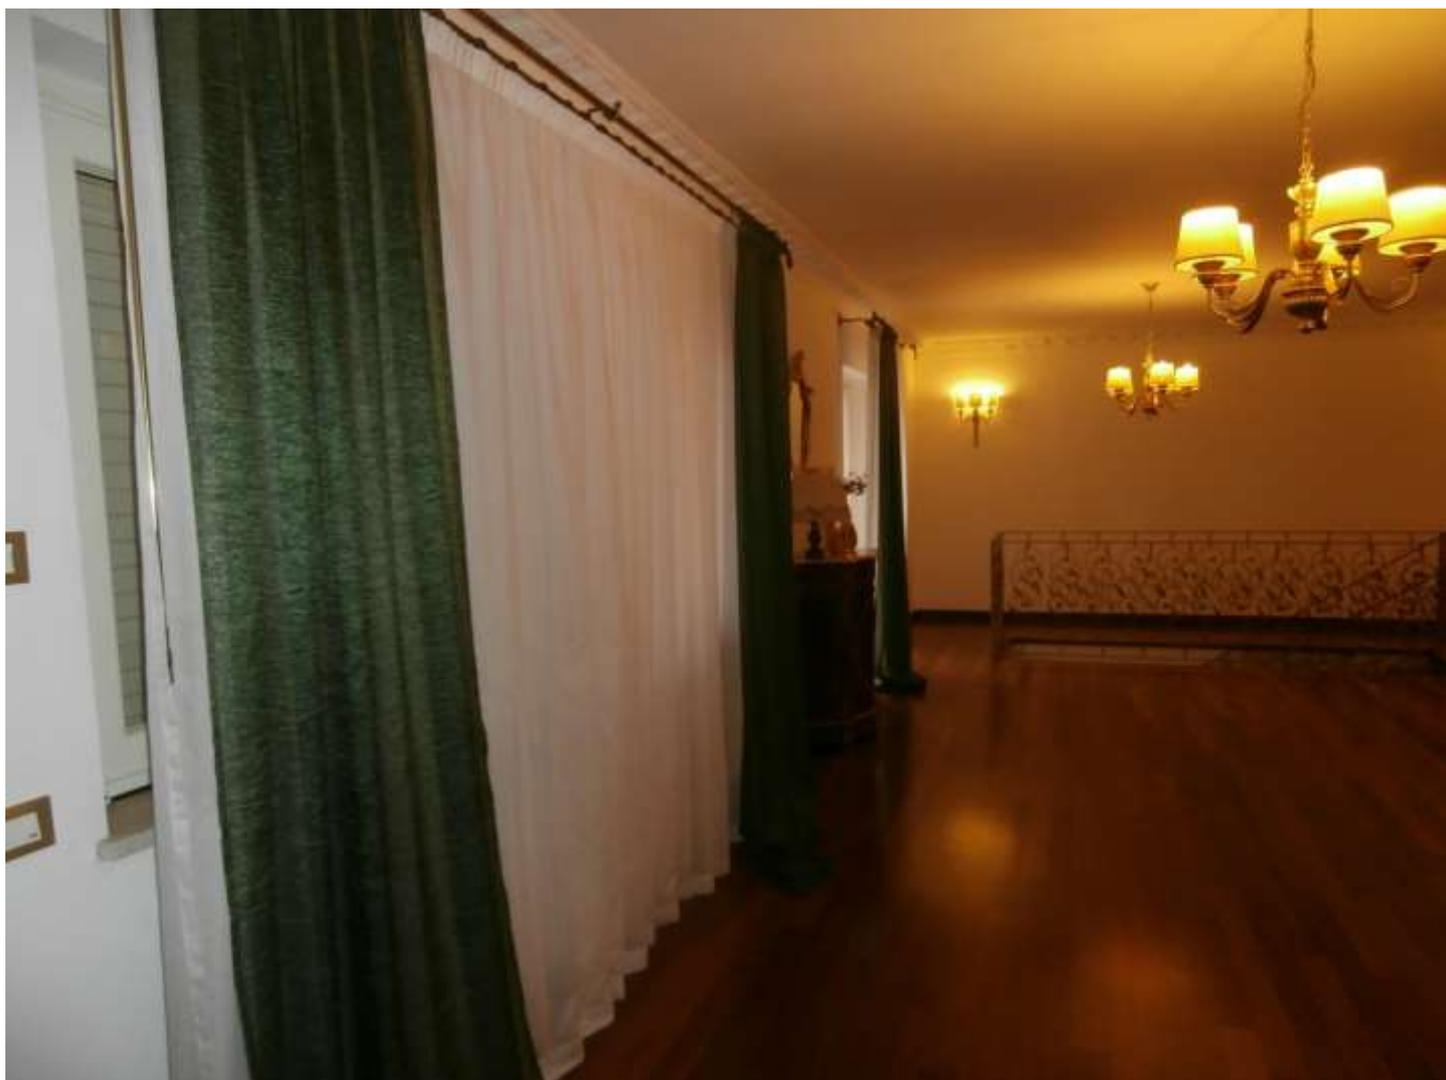
FOTO F.IV.1: l'immobile oggetto di E.I. lotto IV, in evidenza: il soggiorno-pranzo, ed in particolare le vetrate con persiane che prospettano sulla corte comune, la pavimentazione ed i battiscopa in legno Iroko, gli impianti elettrici del tipo sottotraccia, gli intonaci civili e le tinteggiature di pareti e soffitti, le ringhiere in ferro lavorato e smaltato di delimitazione della scalinata interna di accesso alla tavernetta.

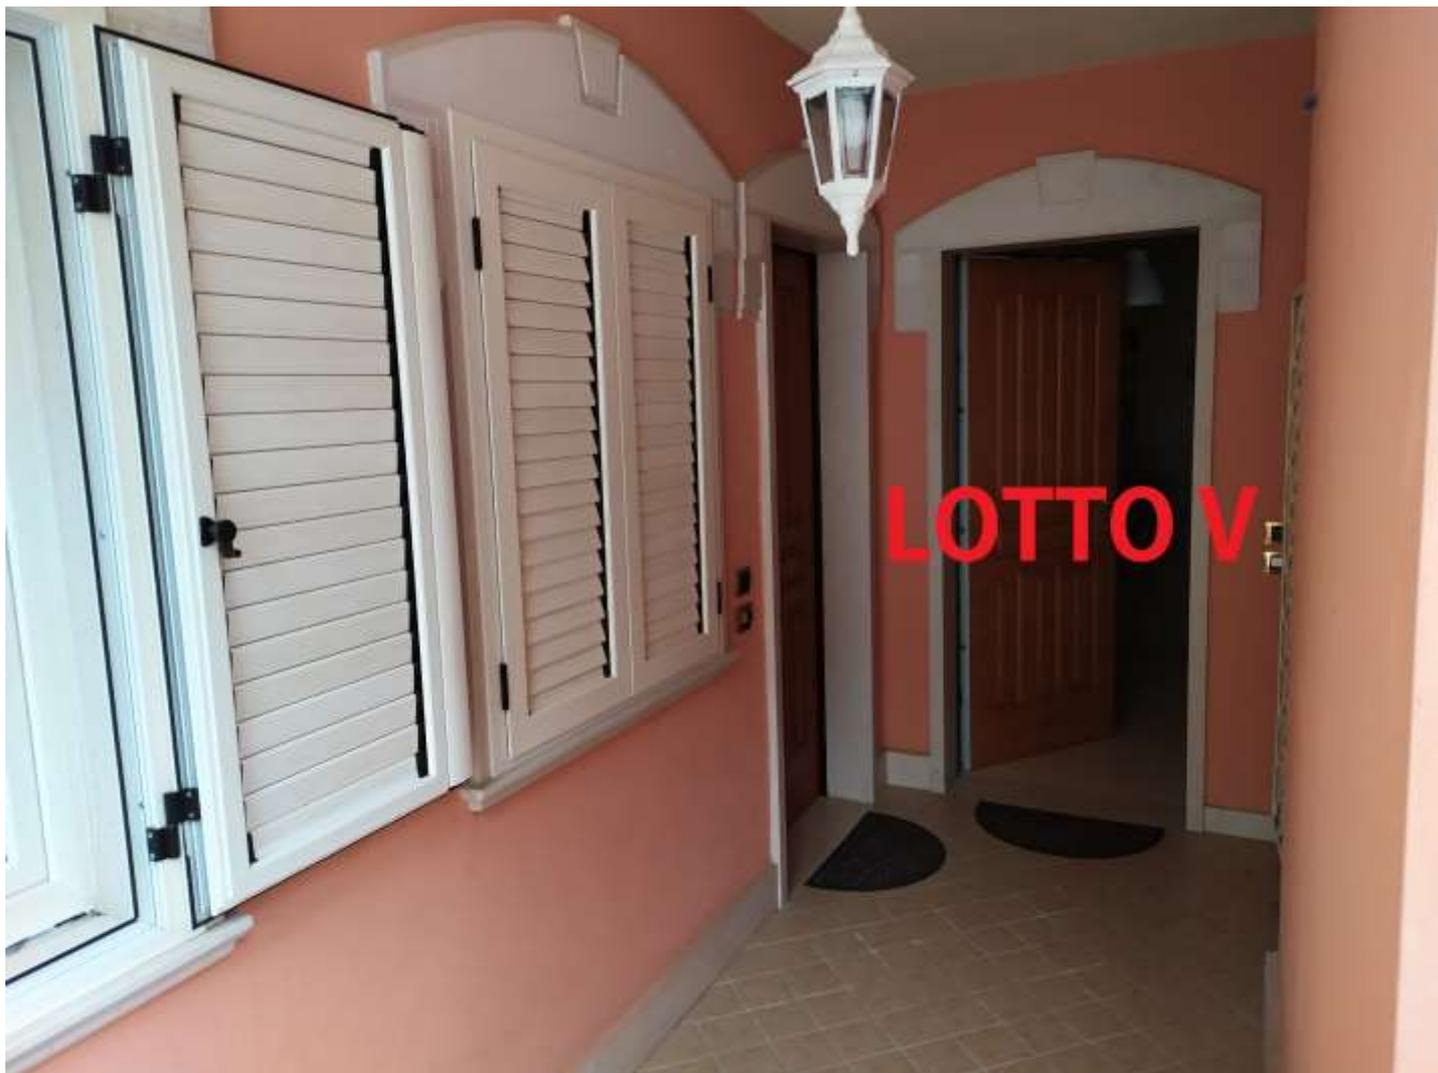
FOTO F.V.E1: l'immobile oggetto di E.I. lotto V, in evidenza: il portoncino blindato con bugne in legno di accesso all'unità immobiliare tramite pianerottolo comune anche ai lotti II, III, IV, VI, VII e VIII.

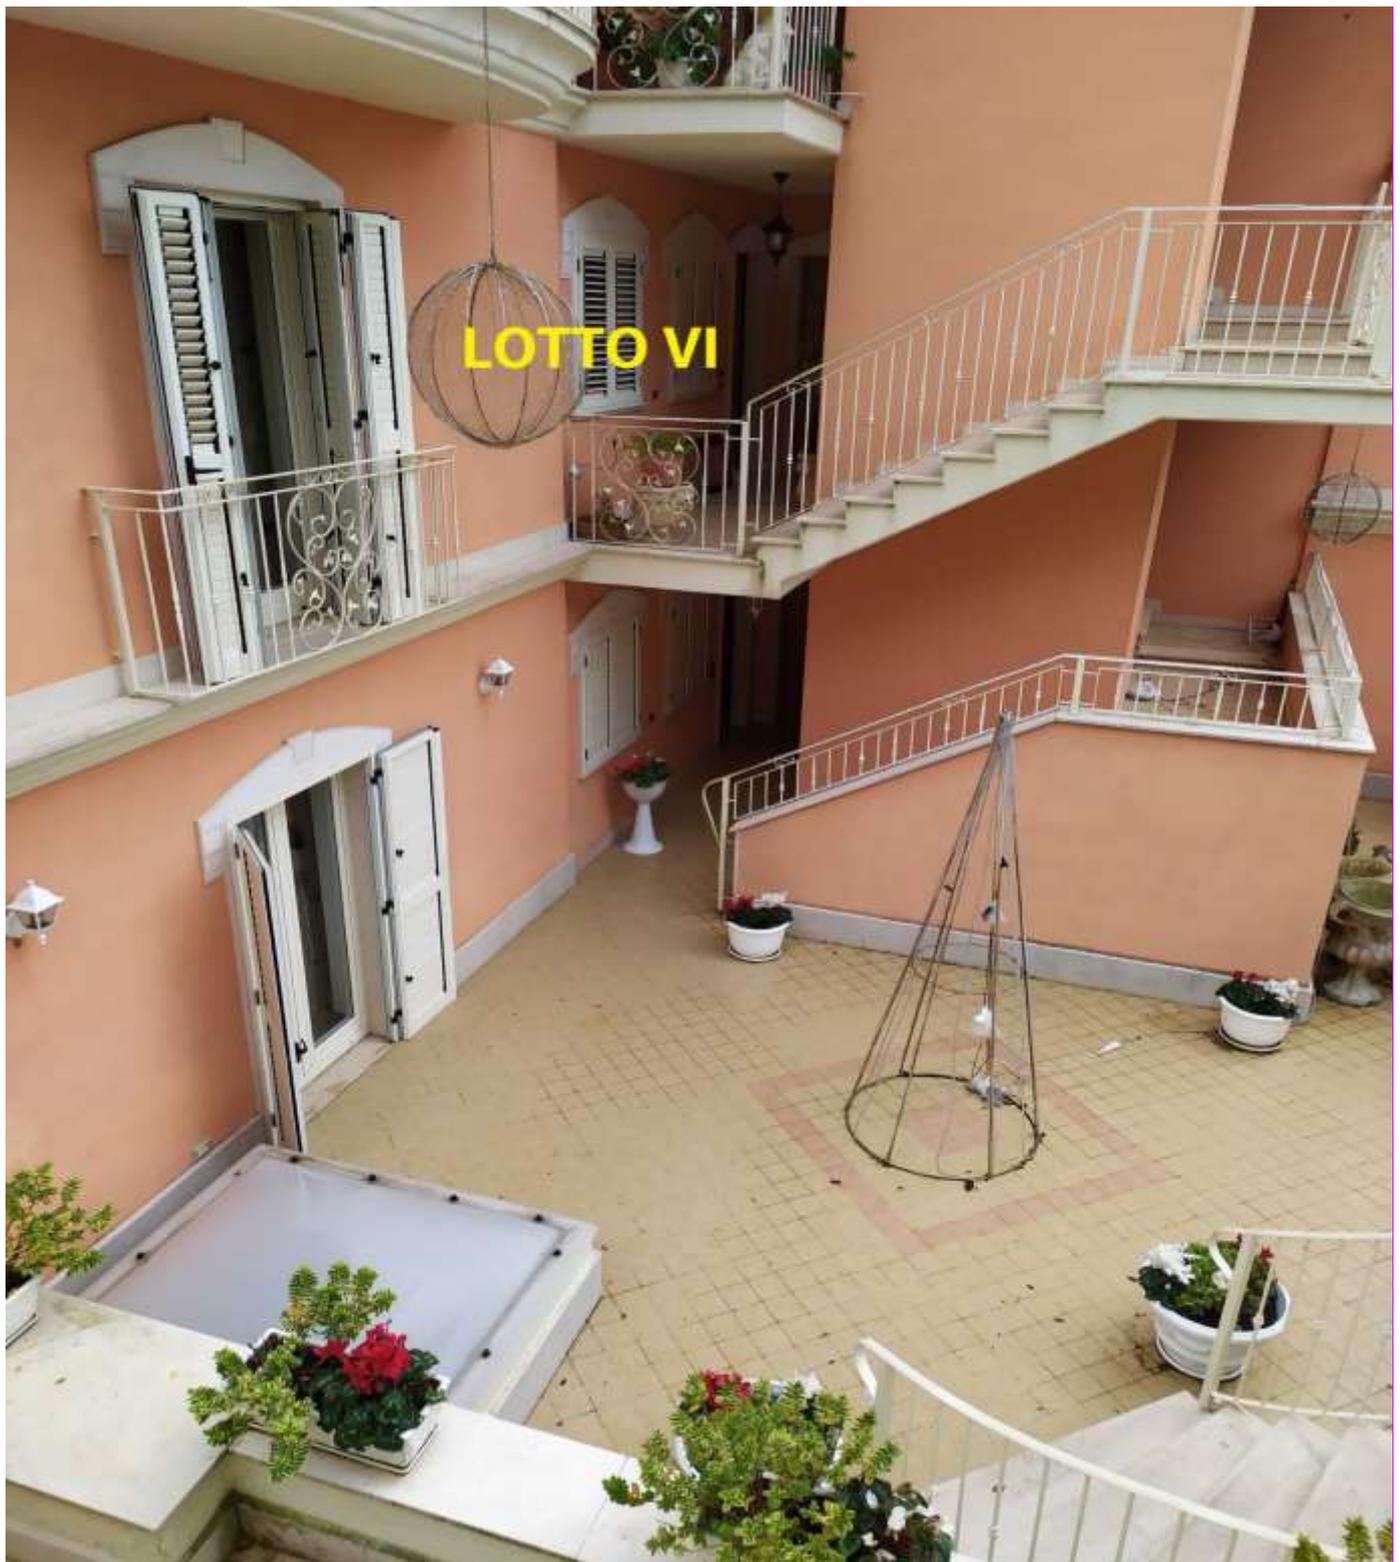
FOTO F.VI.E1: l'immobile oggetto di E.I. lotto VI, in evidenza: i beni comuni anche ai lotti II, III, IV, V, VII e VIII, ed in particolare in basso a dx la scala con il cancello pedonale che prendono accesso da via San Gaetano, la corte, la torre vano scala-ascensore (da installarsi) per l'accesso ai piani; la facciata della u.i. lotto VI con sullo sfondo il portoncino di accesso.

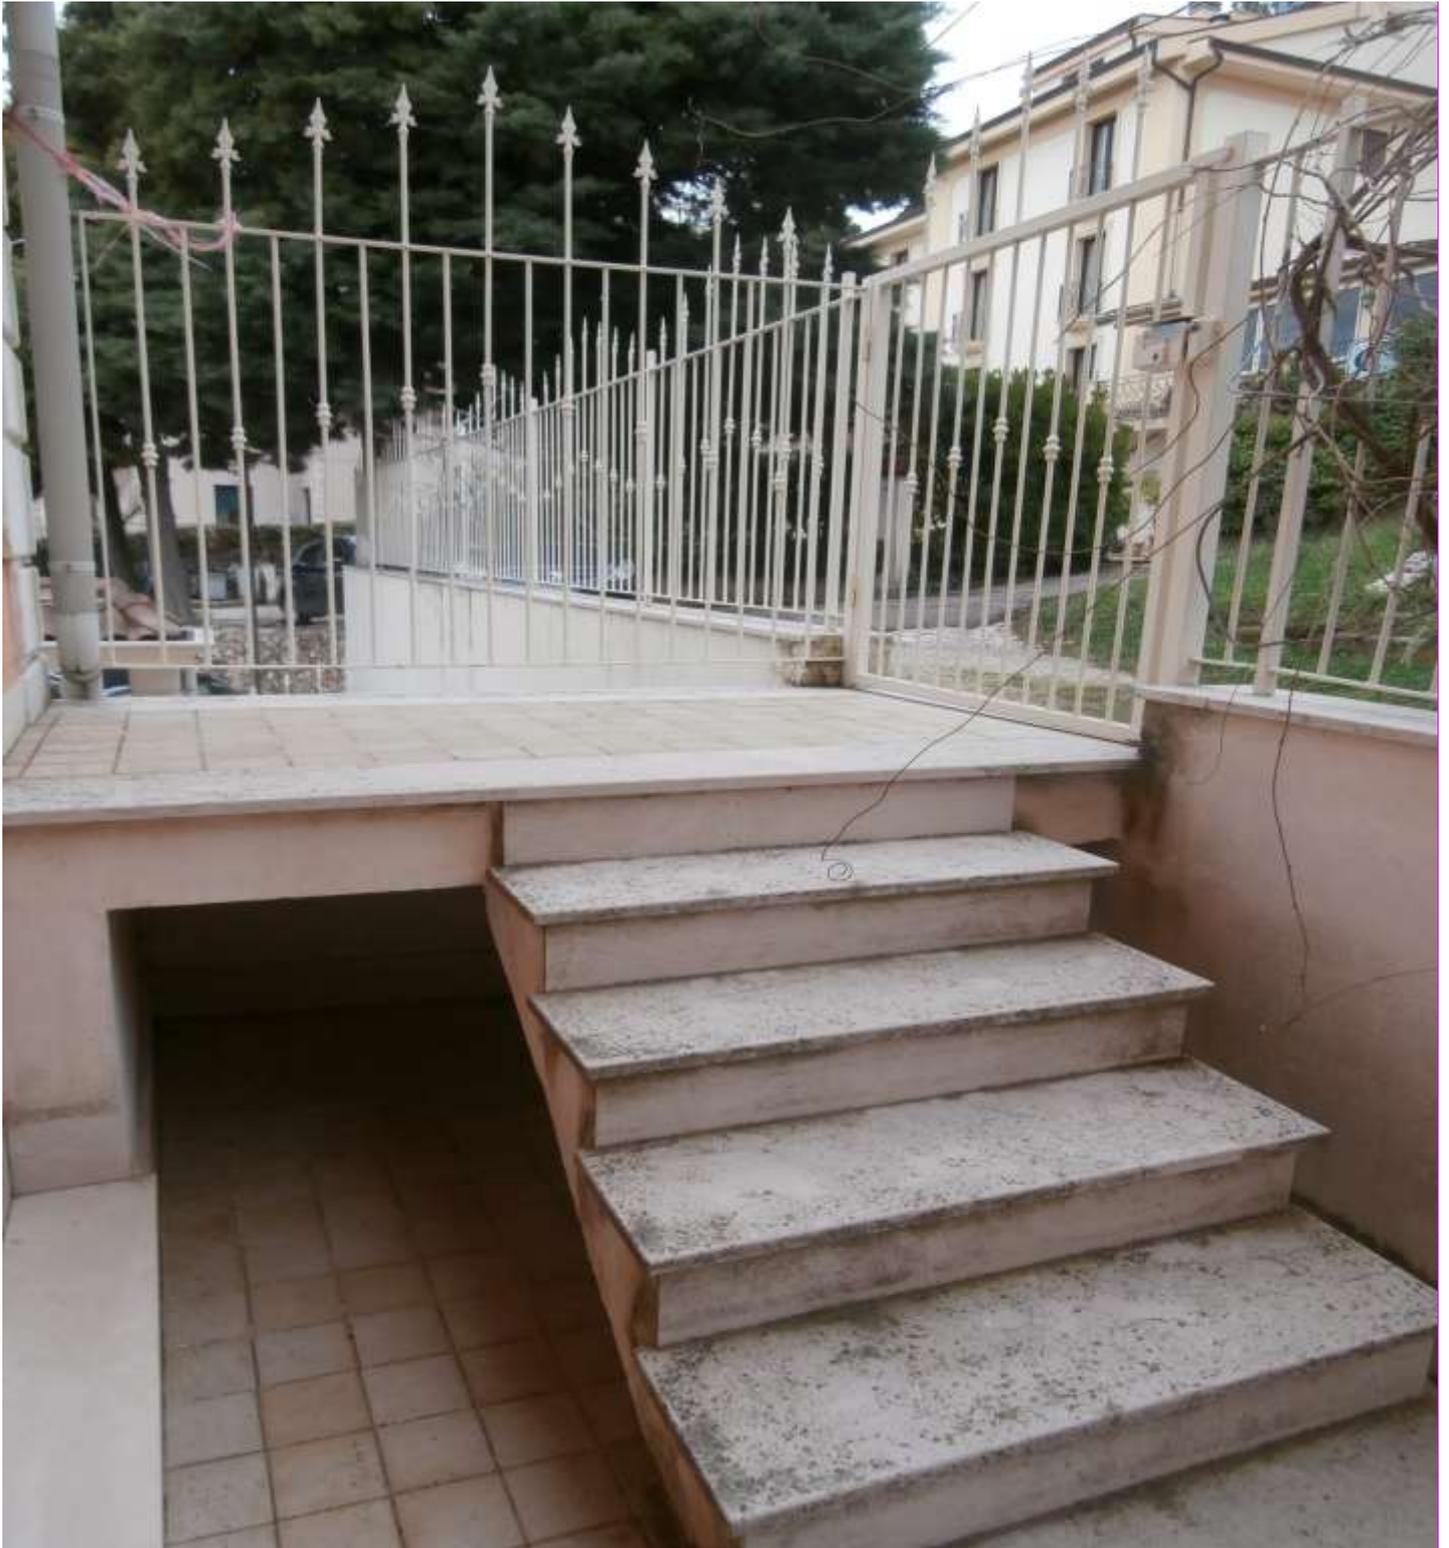
FOTO F.VI.E2: l'immobile oggetto di E.I. lotto VI, in evidenza: il cancello pedonale e la scalinata esterna esclusivi del lotto stesso, ed in particolare la recinzione in ferro lavorato smaltato, la scalinata con gradini in pietra di Apricena, la pavimentazione in piastrelle di gres.

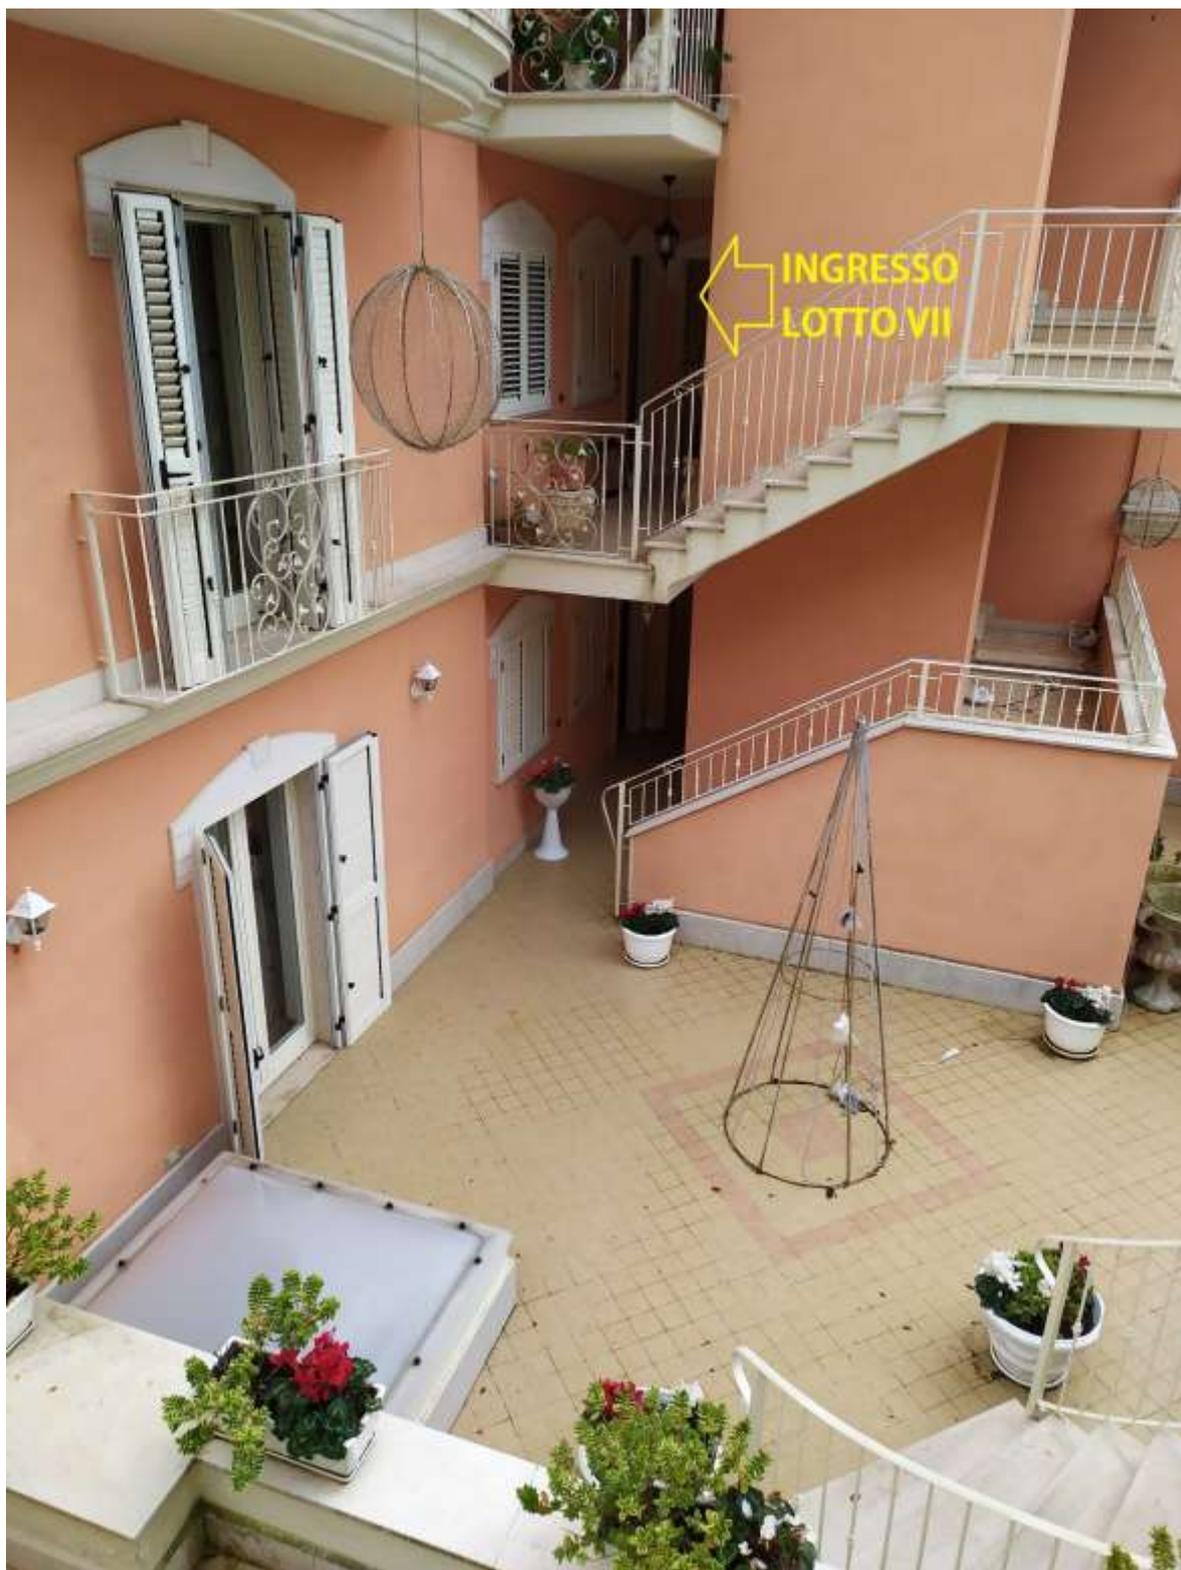
FOTO F.VII.E1: l'immobile oggetto di E.I. lotto VII, in evidenza: l'ingresso alla u.i. ed i beni comuni anche ai lotti II, III, IV, V, VI, VII e VIII, ed in particolare in basso a dx la scala con il cancello pedonale che prendono accesso da via San Gaetano, la corte, la torre vano scala-ascensore (da installarsi) per l'accesso ai piani; la facciata della u.i. lotto VI con sullo sfondo il portoncino di accesso.

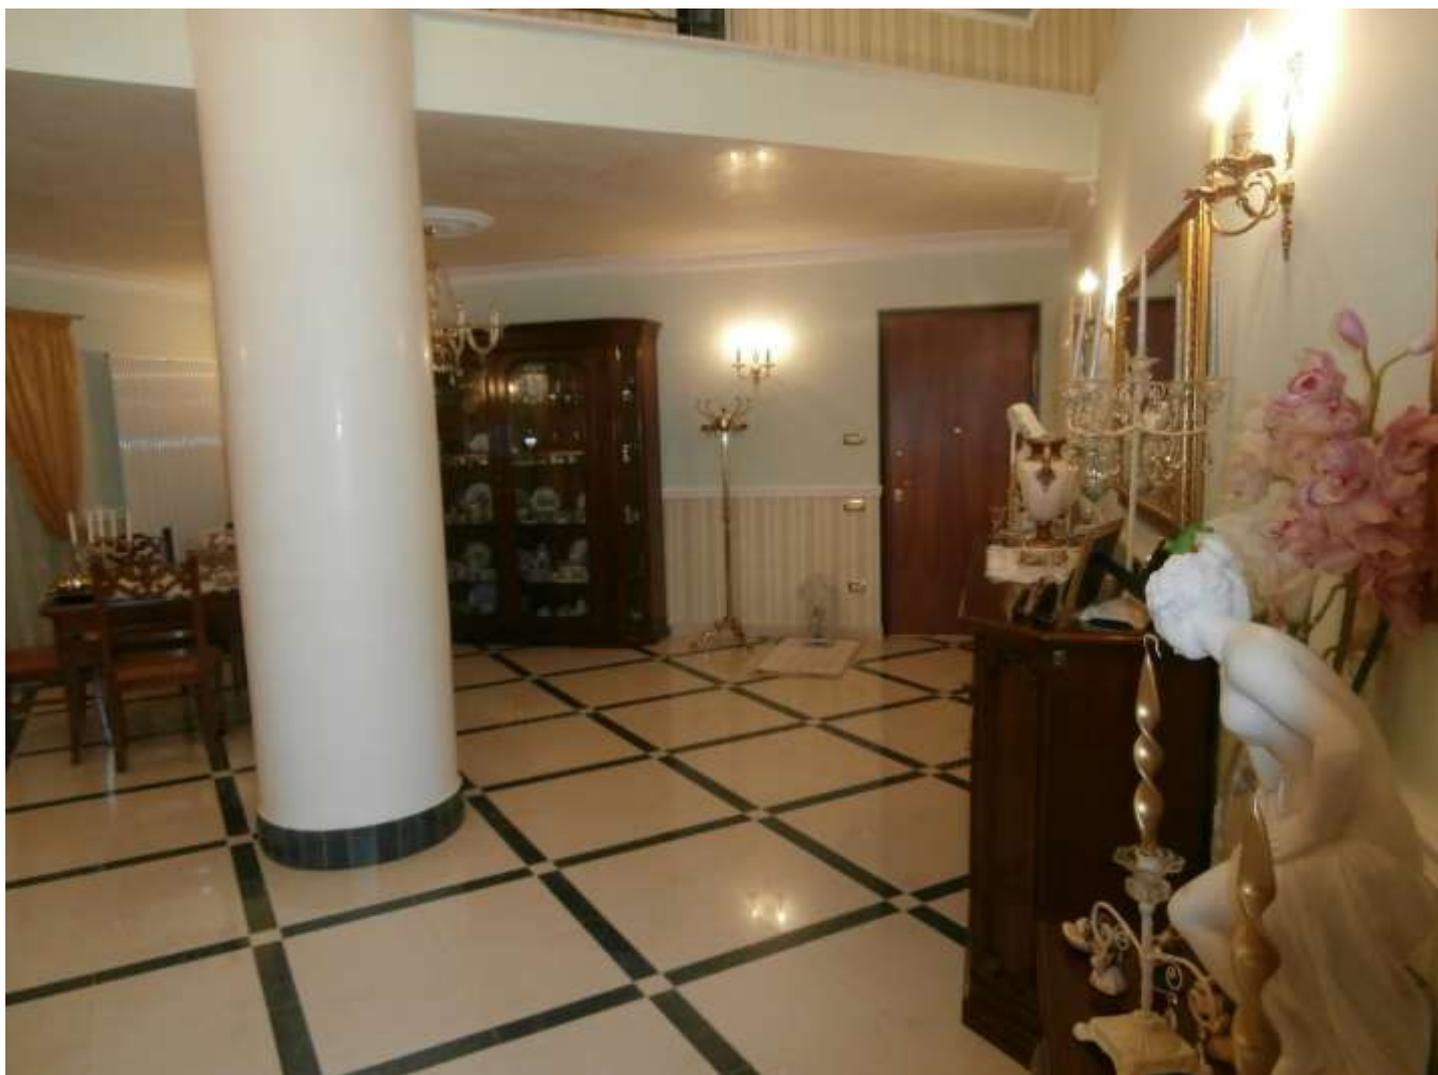
FOTO F.VII.1: l'immobile oggetto di E.I. lotto VII, in evidenza: il soggiorno-pranzo, ed in particolare a dx il portoncino d'ingresso blindato, a sx le vetrate con persiane che prospettano su via San Gaetano, la pavimentazione ed i battiscopa in gres di pregio, gli impianti elettrici del tipo sottotraccia, gli intonaci civili e le fini decorazioni-tinteggiature di pareti e soffitti.

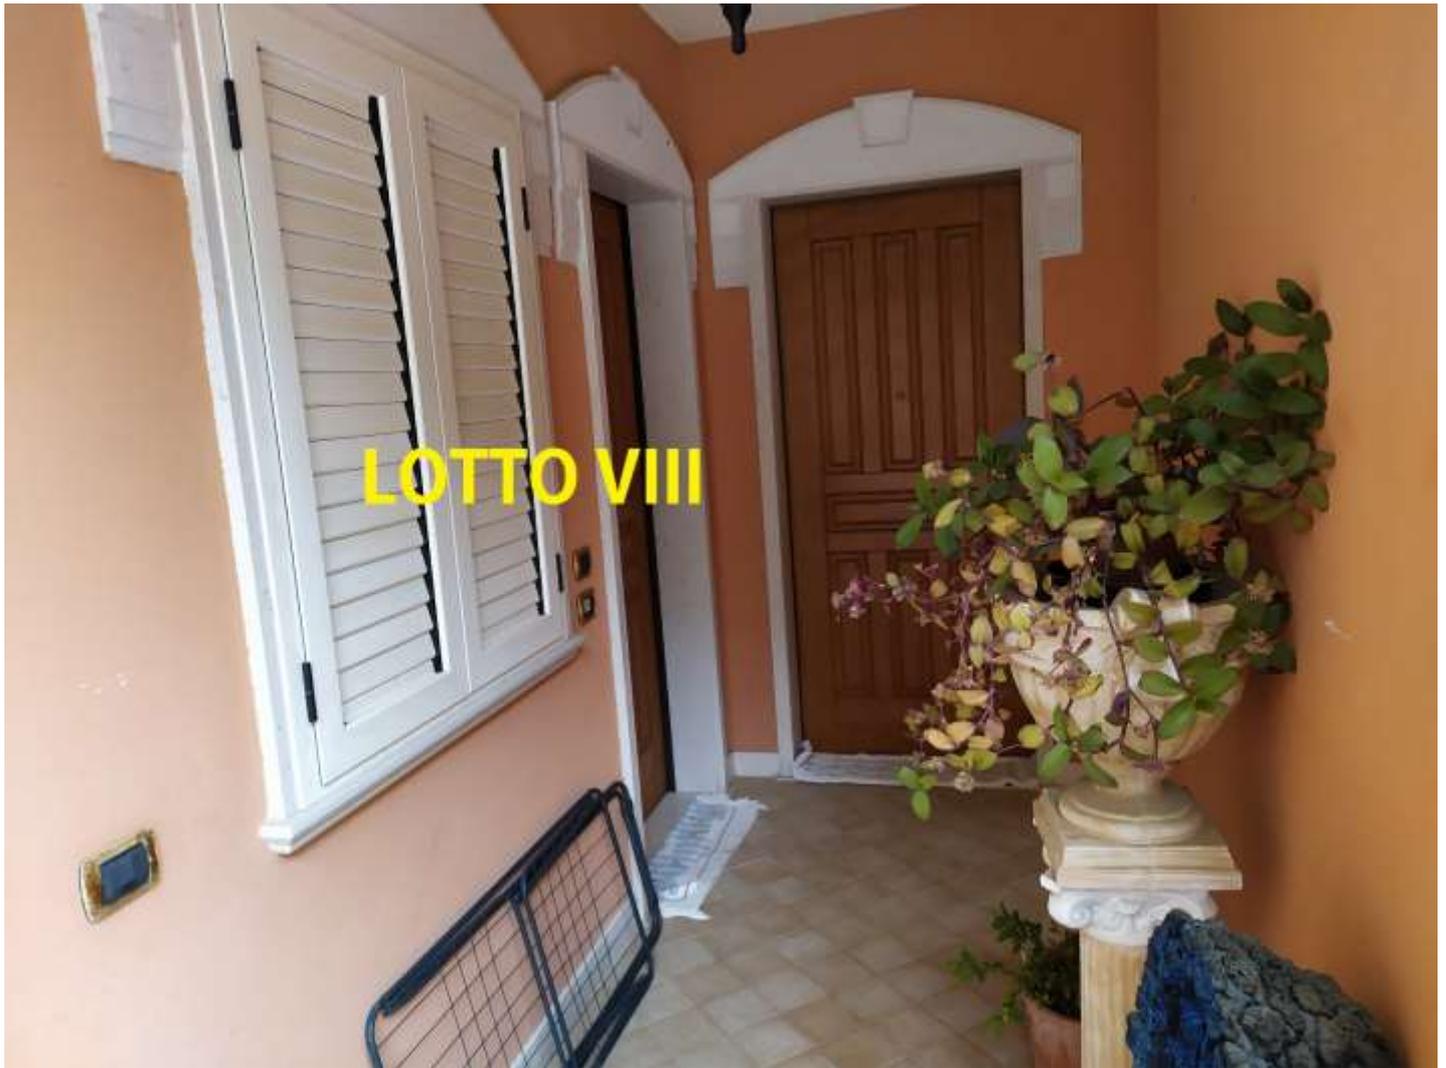
FOTO F.VIII.E1: l'immobile oggetto di E.I. lotto VIII, in evidenza: il portoncino d'ingresso che prende accesso dal vano scala-ascensore (da installarsi) per l'accesso ai piani comune anche ai lotti II, III, IV, V, VII e VIII, nonché una delle persiane della stessa u.i.

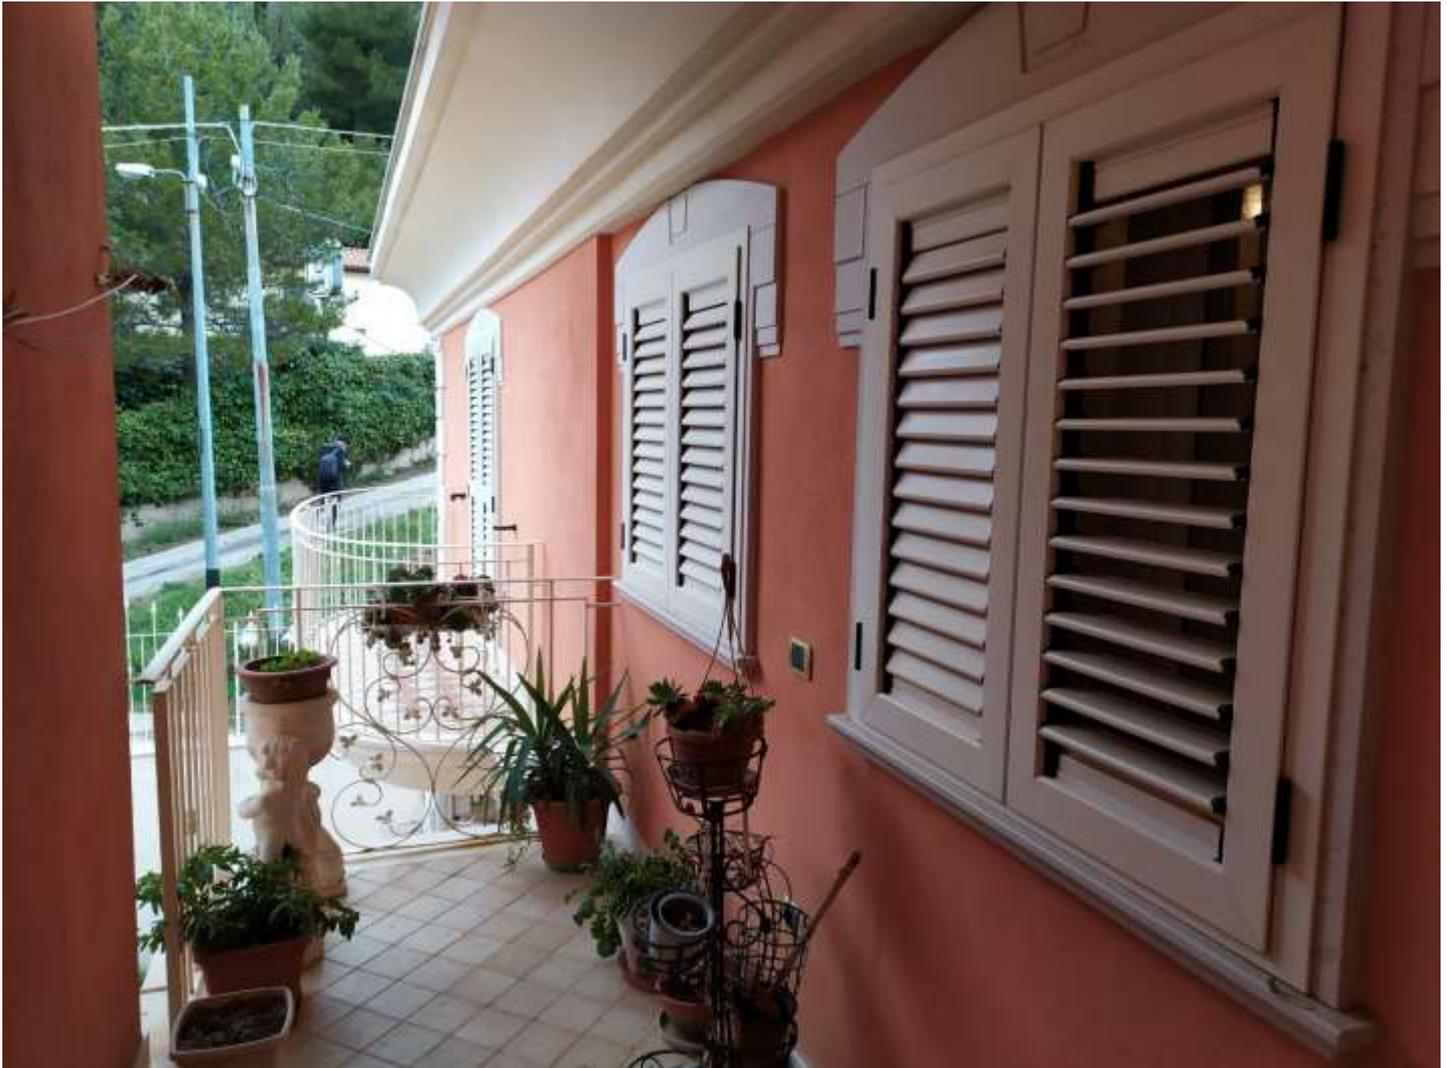
FOTO F.VIII.E2: l'immobile oggetto di E.I. lotto VIII, in evidenza: la facciata prospiciente verso via San Gaetano, in particolare le persiane in alluminio a palette orientabili color bianco, le pavimentazioni in gres, le ringhiere in ferro lavorato smaltato color bianco, i coronamenti vari in pietra di Apricena.
