*Fallimento LOFT Immobiliare s.r.l. in liquidazione*

RELAZIONE DI STIMA DI BENI IMMOBILI

Appartamenti posti in via Borra n.c. 23 - 25, Livorno

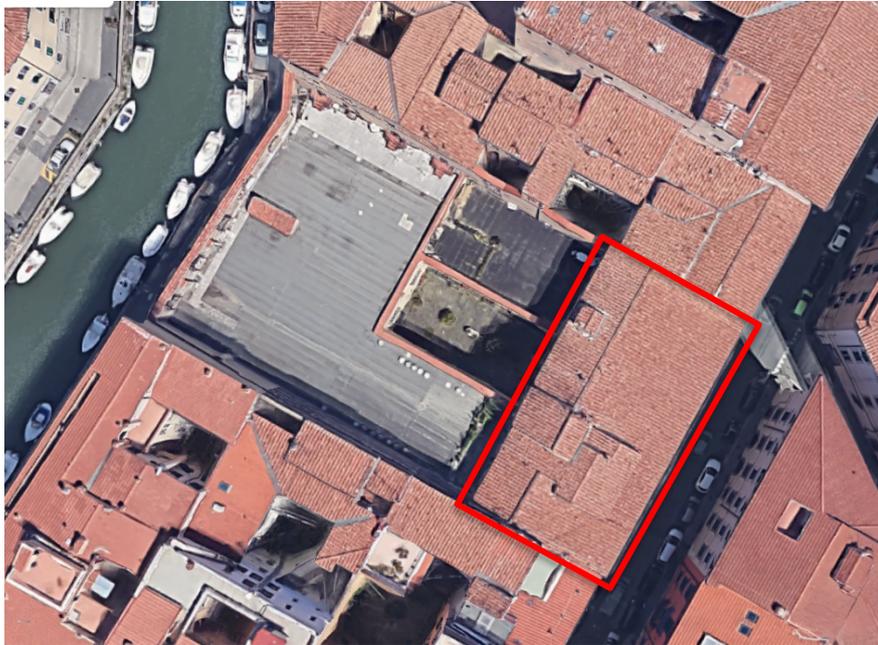
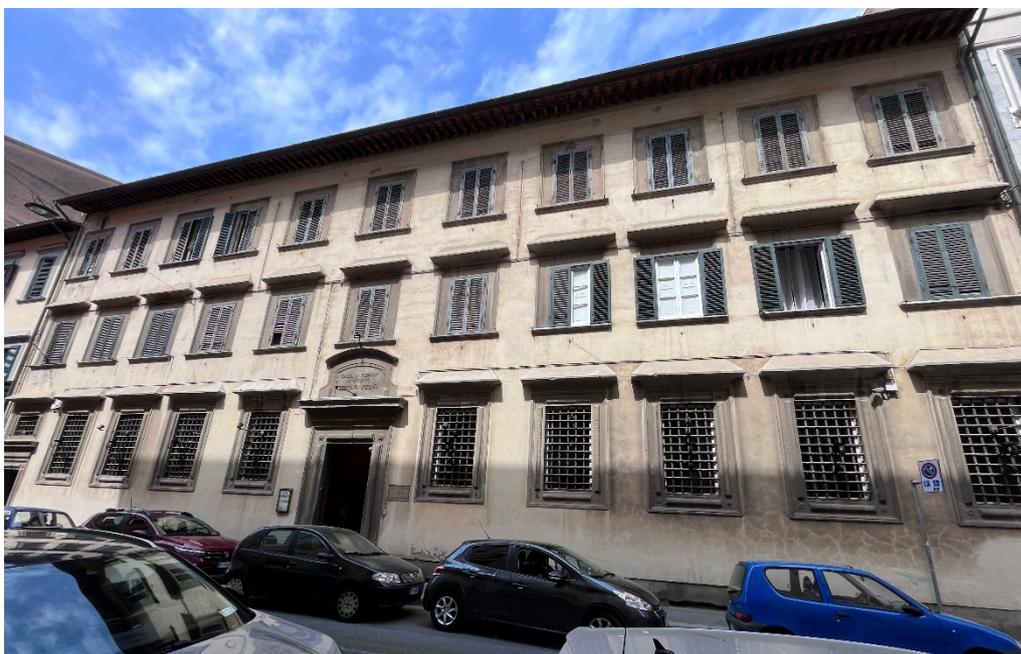
Fig. 2 – Individuazione del fabbricato comprendente gli immobili oggetto di stima

La facciata dell'edificio su via Borra, mostrata in Fig. 2, risulta in condizioni di conservazione normali.
