RELAZIONE DI STIMA DI BENI IMMOBILI

Complesso immobiliare ex ASL posto a Lucca, in località Monte San Quirico

Nota integrativa

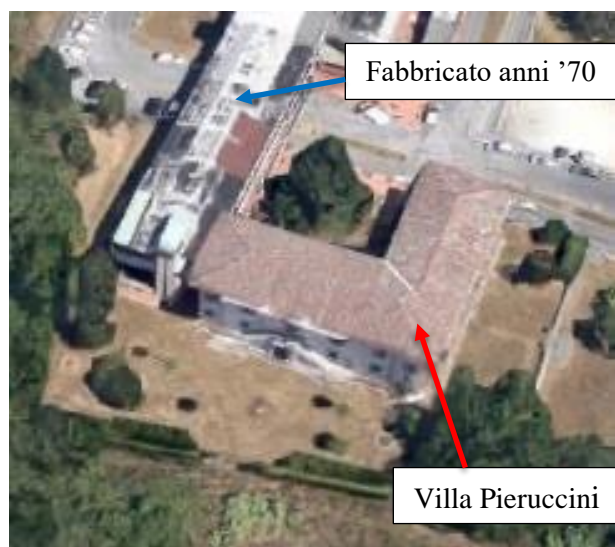
Ad oggi il fabbricato non risulta indipendente, ma è collegato, mediante alcune aperture, al fabbricato adiacente, realizzato negli anni '70.

Anche l'accesso alla villa non risulta autonomo, ma avviene dal fabbricato adiacente, attraverso due aperture realizzate nella muratura di confine, una posta al piano terreno e l'altra al piano primo.

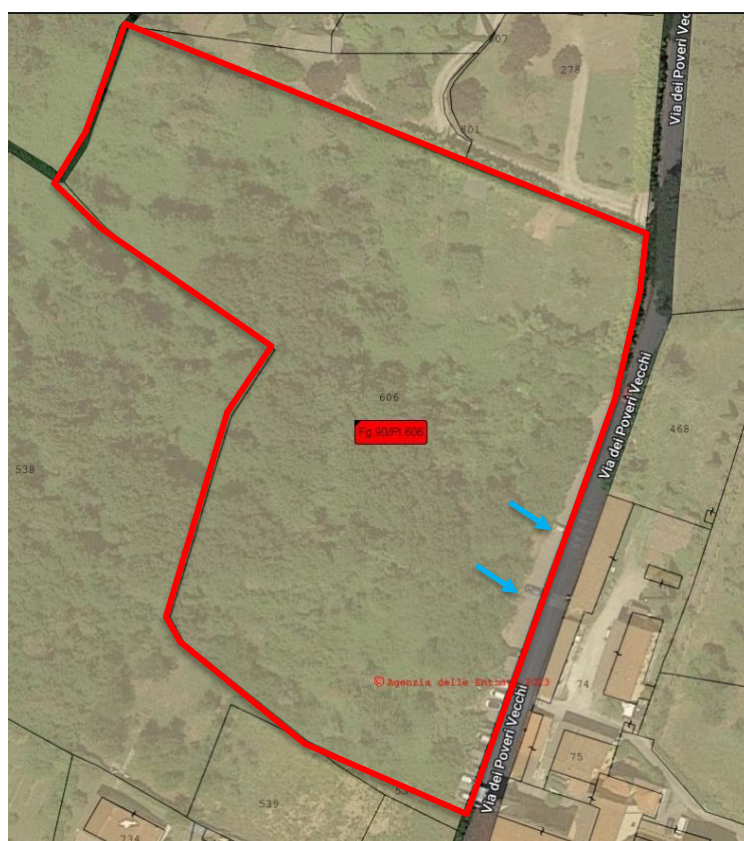
Nel corso del sopralluogo si riscontrava che all'interno della particella 606 del Foglio 90 del Catasto terreni del Comune di Lucca (si veda la figura precedente che mostra la sovrapposizione tra la mappa catastale e la vista aerea), facente parte del complesso imm.re, era stata ricavata un'area adibita a parcheggio, in fregio a via dei Poveri Vecchi (evidenziata con delle frecce di colore celeste nella figura precedente).

Nel corso del sopralluogo la Polizia Municipale riscontrava che il parcheggio in esame risultava realizzato senza alcun titolo edilizio e risultava pertanto abusivo, anche perché secondo il R.U. vigente del comune di Lucca l'area suddetta ricade in "*Aree a prevalente uso agricolo*" (art. 27.3).

In qualità di proprietario dell'area e su invito informale della Polizia Municipale, il Fallimento provvedeva quindi alla recinzione dell'area, al fine di impedirne un utilizzo improprio da parte di terzi; il costo di tale intervento è risultato pari a complessivi € 5.063,00.

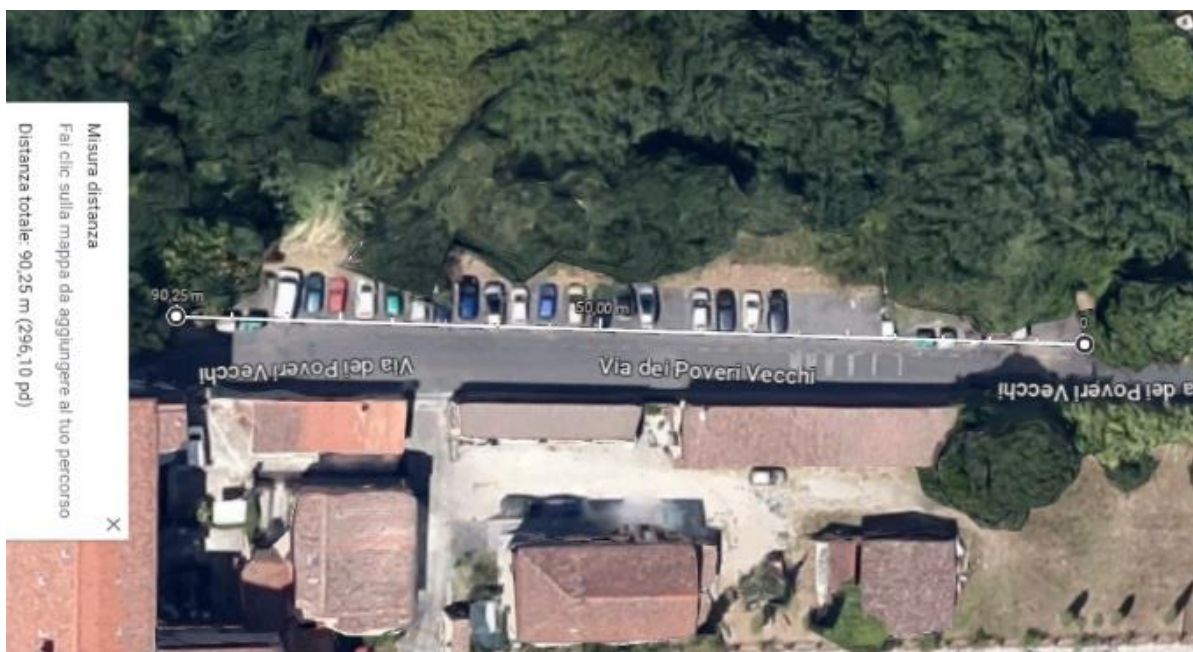
Il parcheggio in esame consiste infatti in una striscia di terreno posta lungo via dei Poveri Vecchi di lunghezza di poco superiore a ml 90 e profonda circa 5 ml (si veda l’immagine qui sopra, tratta da Google Maps).

Il parcheggio si trova in effetti proprio in corrispondenza della RSA di Monte S. Quirico ed è quindi suscettibile di uso sia da parte del personale della RSA che da parte dei visitatori, esplicando quindi in effetti una certa funzione d'interesse pubblico.

D'altra parte, il parcheggio è stato realizzato (dal Comune) in area agricola e la sua legittimazione richiederebbe pertanto – a parere dello scrivente – una variante urbanistica.

La capacità di parcheggio del terreno in esame viene valutata tenendo conto che un posto auto ha dimensioni tipiche di ml 2,50 di larghezza per ml 5 di lunghezza e pertanto che la striscia di oltre 90 ml di sviluppo è suscettibile di ospitare almeno 36 autoveicoli.

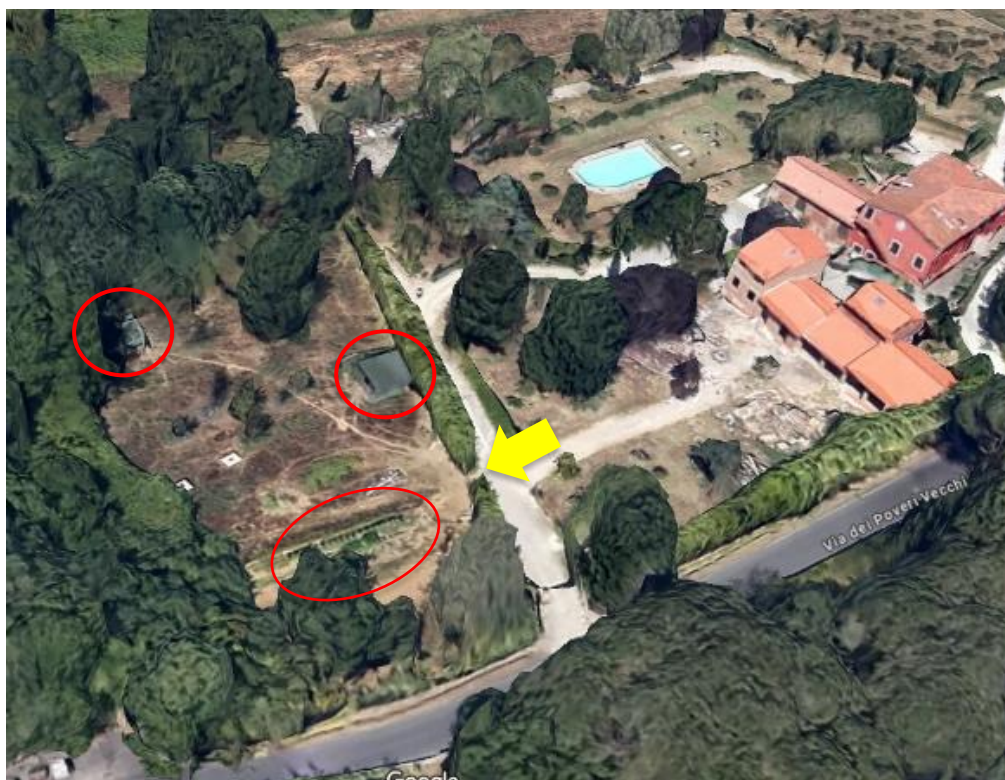
Dall'esame delle viste satellitari, nelle quali viene individuata la pozione di terreno di cui si discute, emergerebbe infatti che l'area in esame risulta in parte occupata da alcuni manufatti, ed in parte coltivata (si veda la vista aerea prodotta di seguito); tali opere, per quanto a conoscenza dello scrivente, non risultano riferibile all'operato del Fallimento, o comunque della precedente proprietà.

Si osserva inoltre che nella siepe posta a confine tra le particelle 606 (di proprietà del Fallimento) e 278 (di altra proprietà), è stato realizzato illegittimamente un accesso (evidenziato con freccia di colore giallo nelle figure precedenti), che consente il collegamento tra le due particelle.

Ritiene lo scrivente che le risultanze sopra riportate dovranno essere debitamente accertate dall'ISVEG, in qualità custode giudiziario dei beni di proprietà del Fallimento.
