TRIBUNALE DI TEMPIO PAUSANIA

ELABORATO PERITALE

PROCEDURA ESECUTIVA: R.G.E. n. [REDACTED]

1) Abitazione di tipo A7 sita nel comune di Palau (SS) – Località Punta Sardegna snc, di vani 16. Al N.C.E.U. foglio 3, p.lla 848, sub 14 (ex 6, 7, 8, 9, 10, 11)”

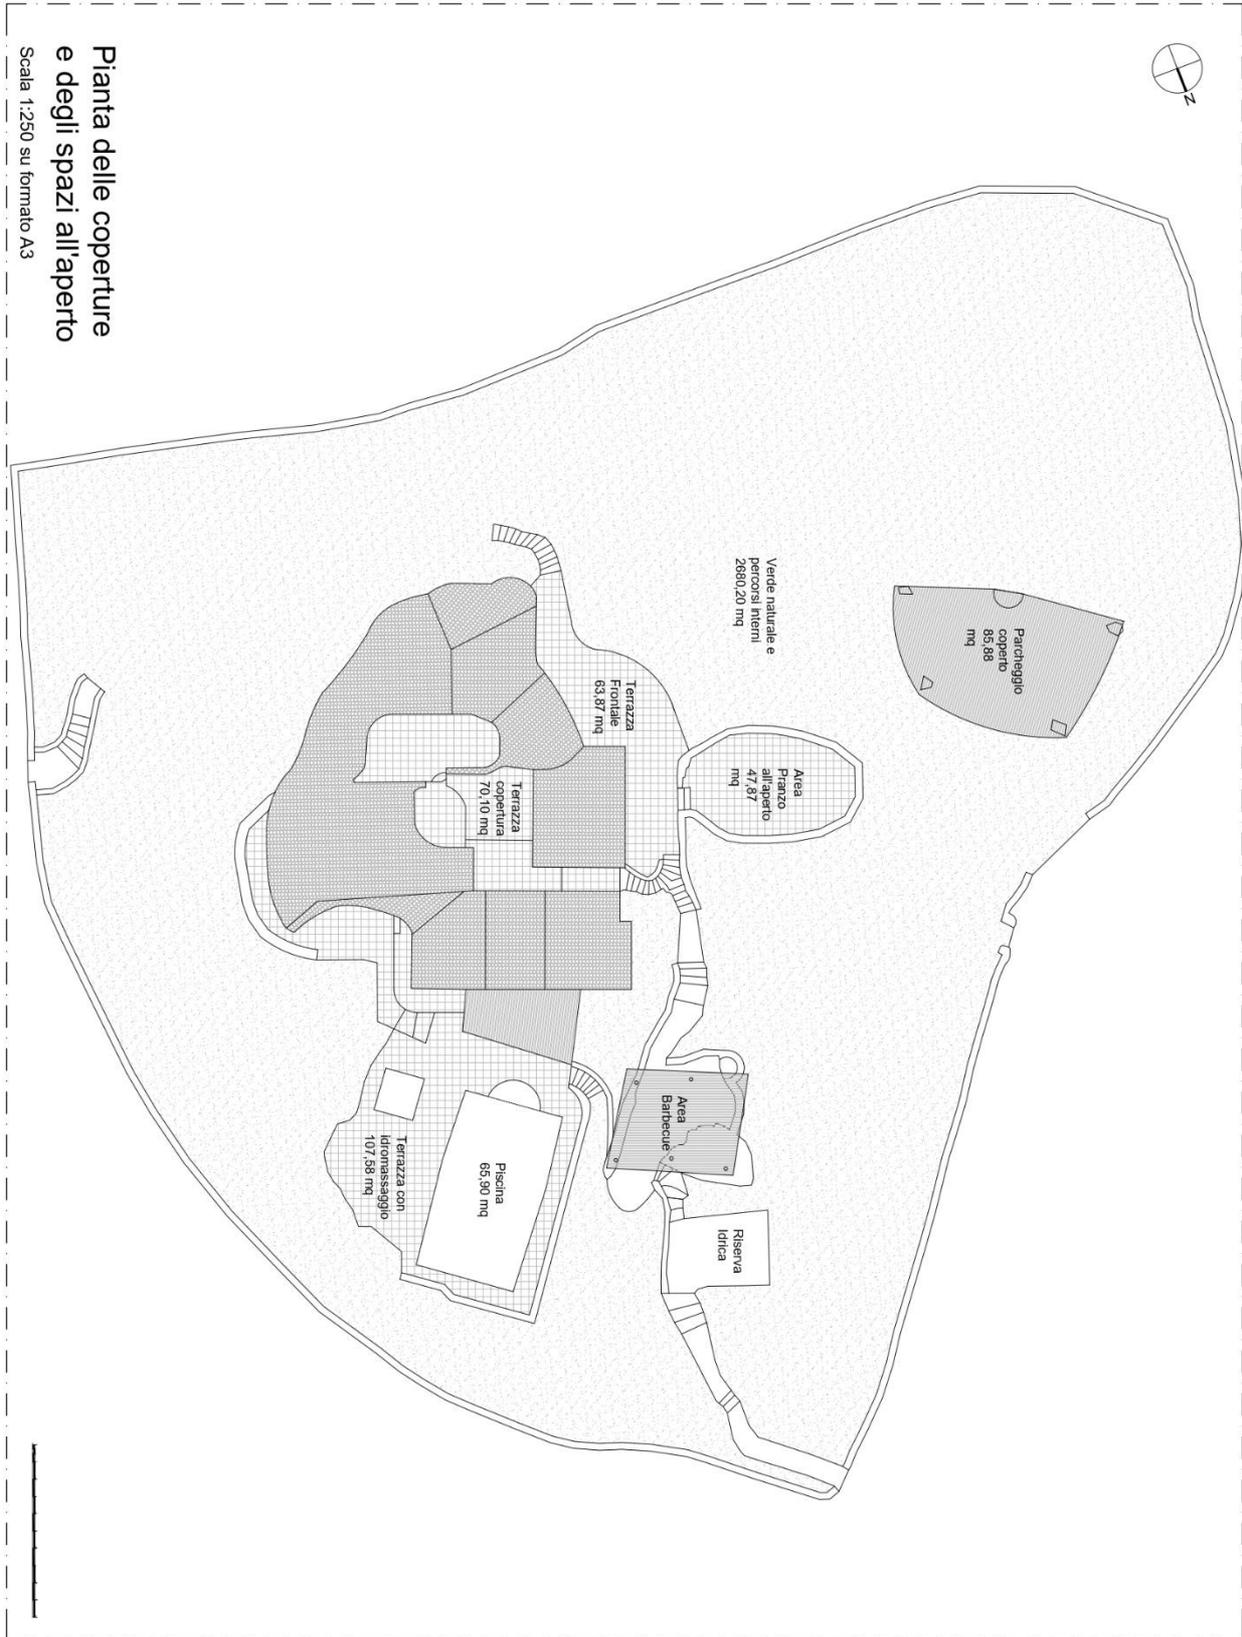
Figura 3 – Planimetria dello stato di fatto – pianta perimetro proprietà con ambienti esterni

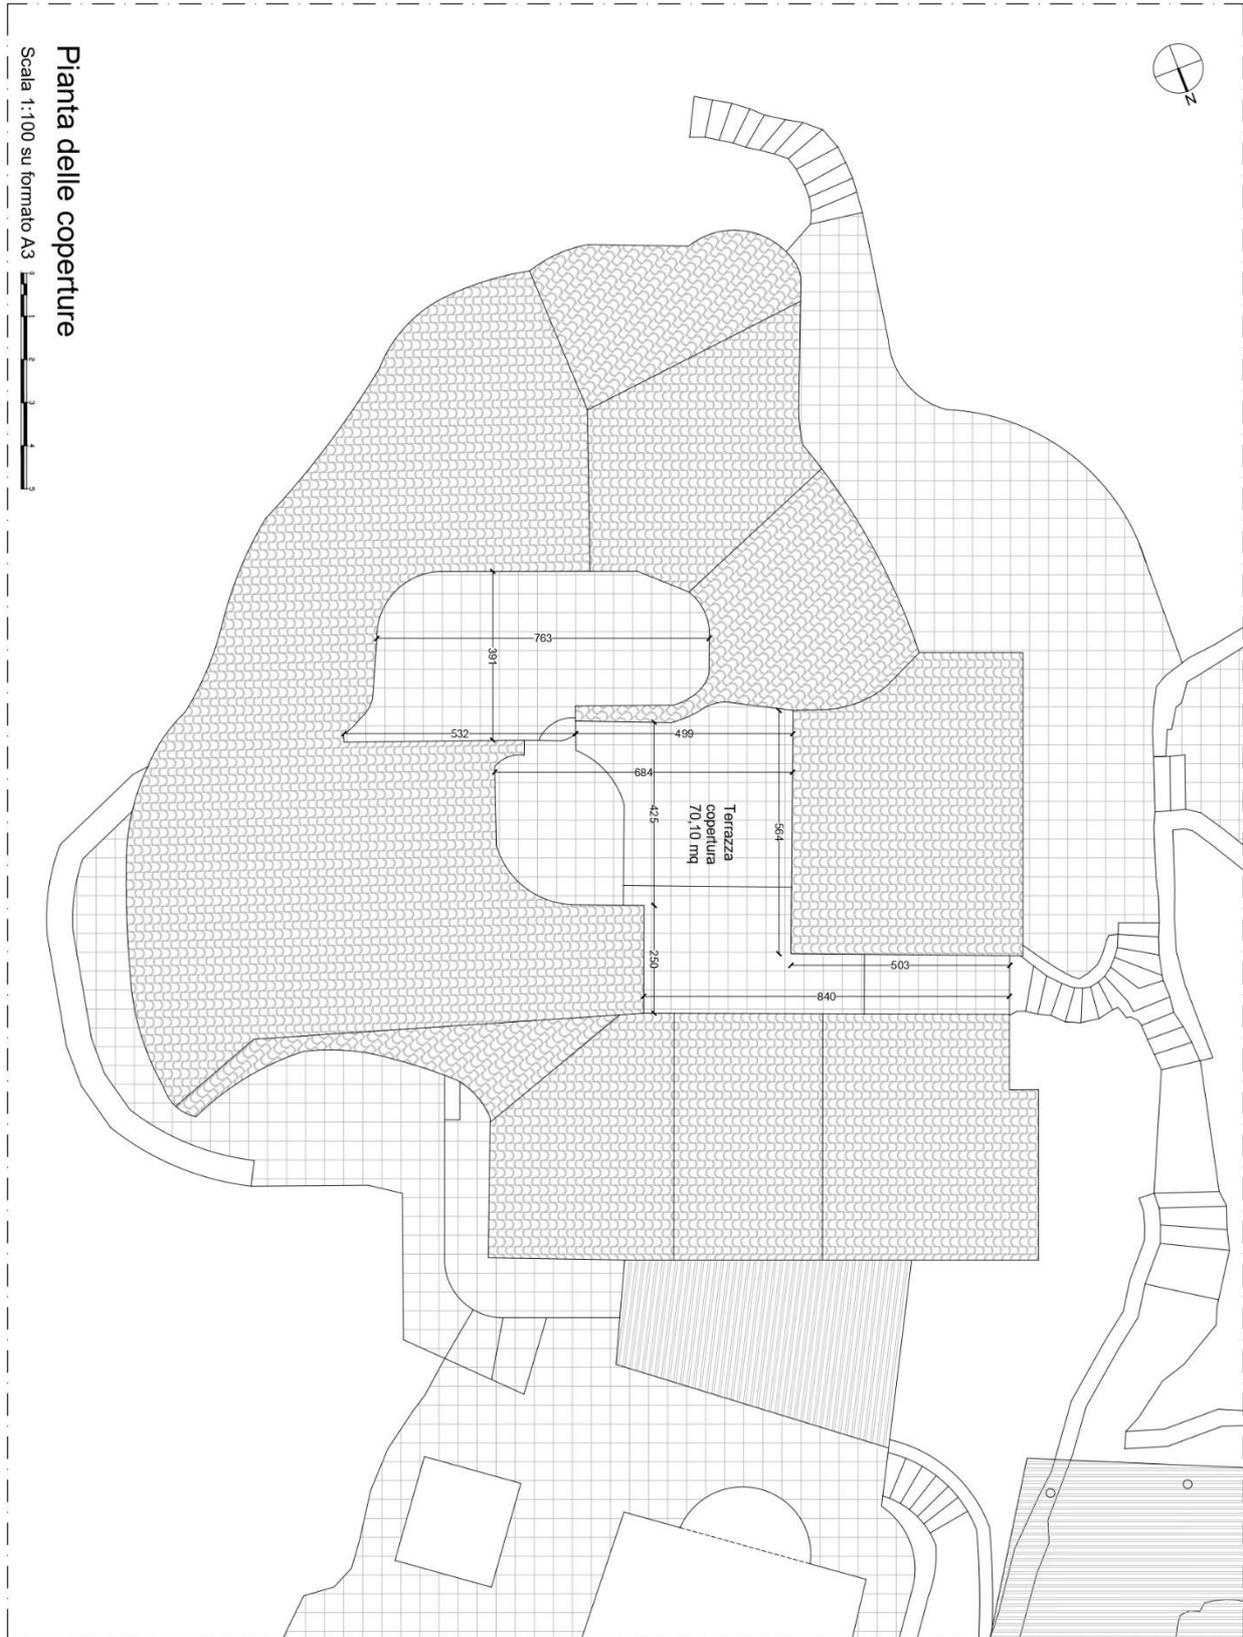
Figura 4 – Planimetria dello stato di fatto – pianta delle coperture

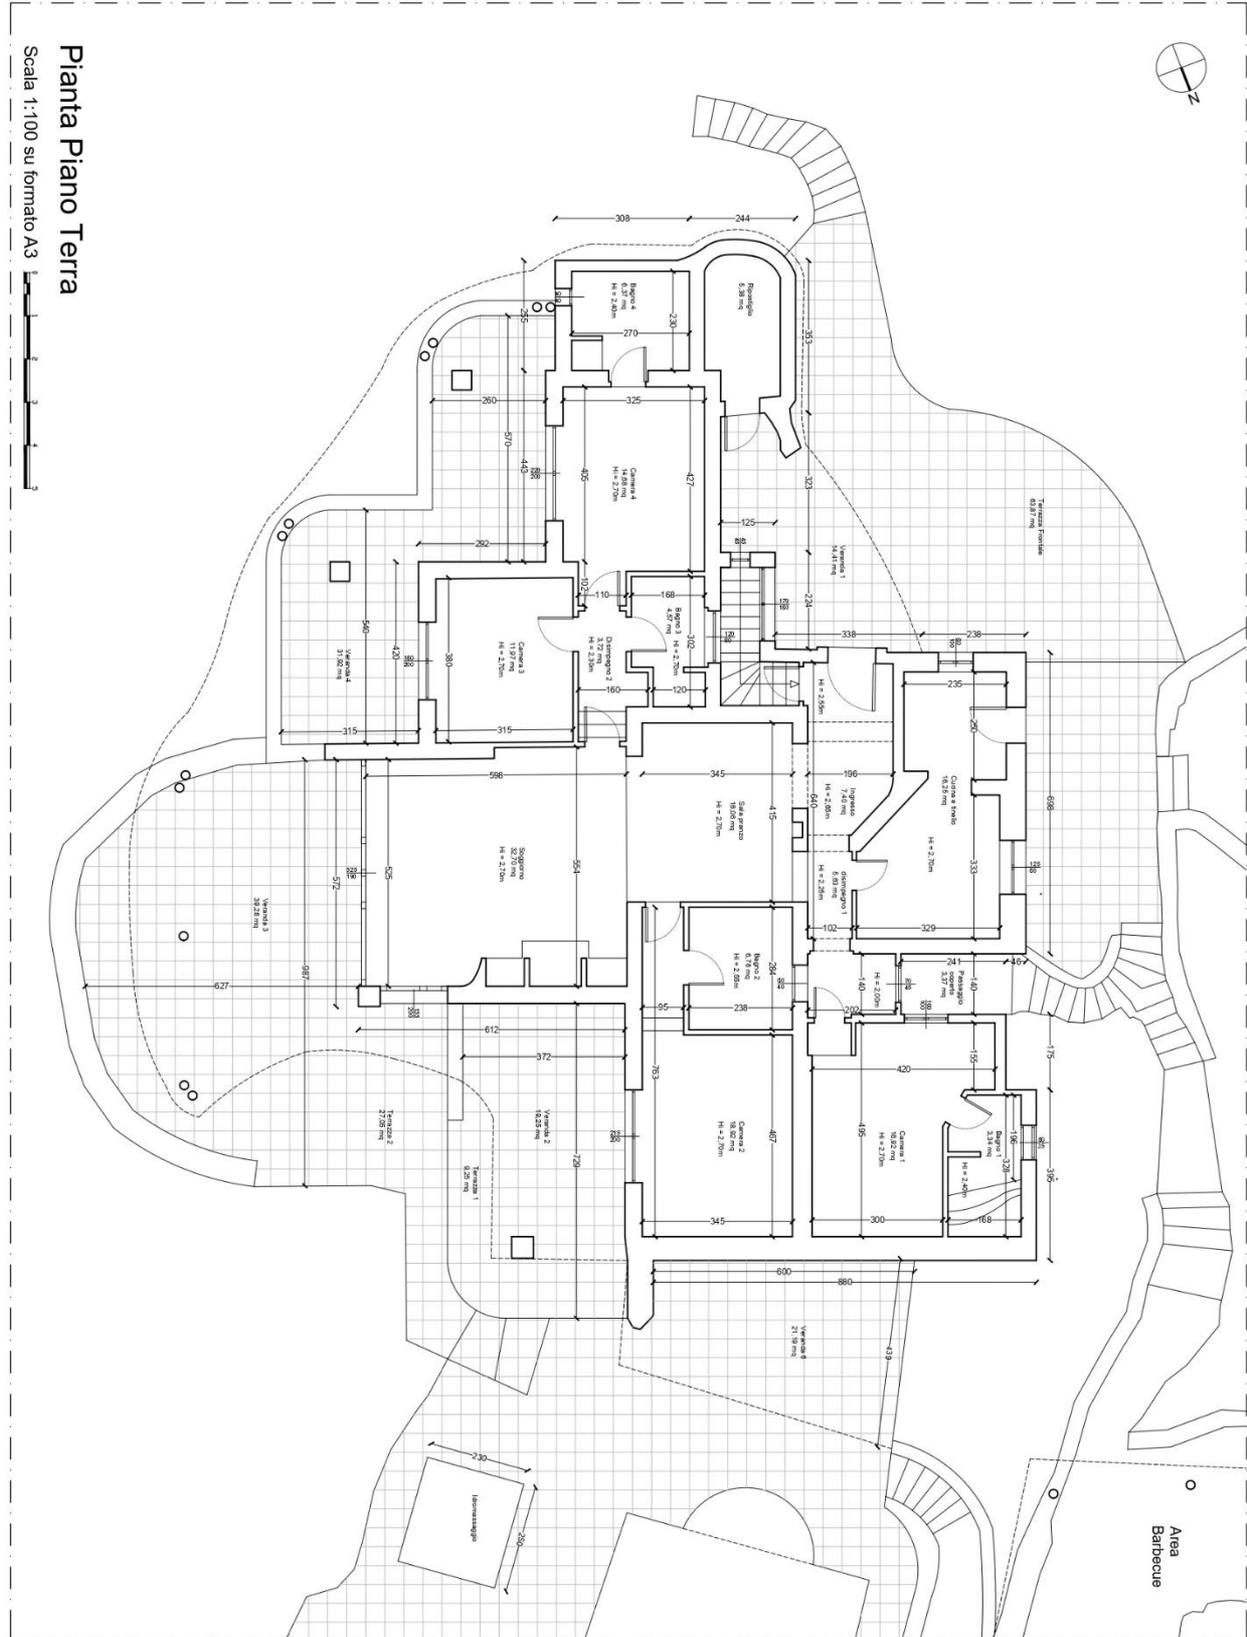
Figura 5 – Planimetria dello stato di fatto – pianta del piano terra

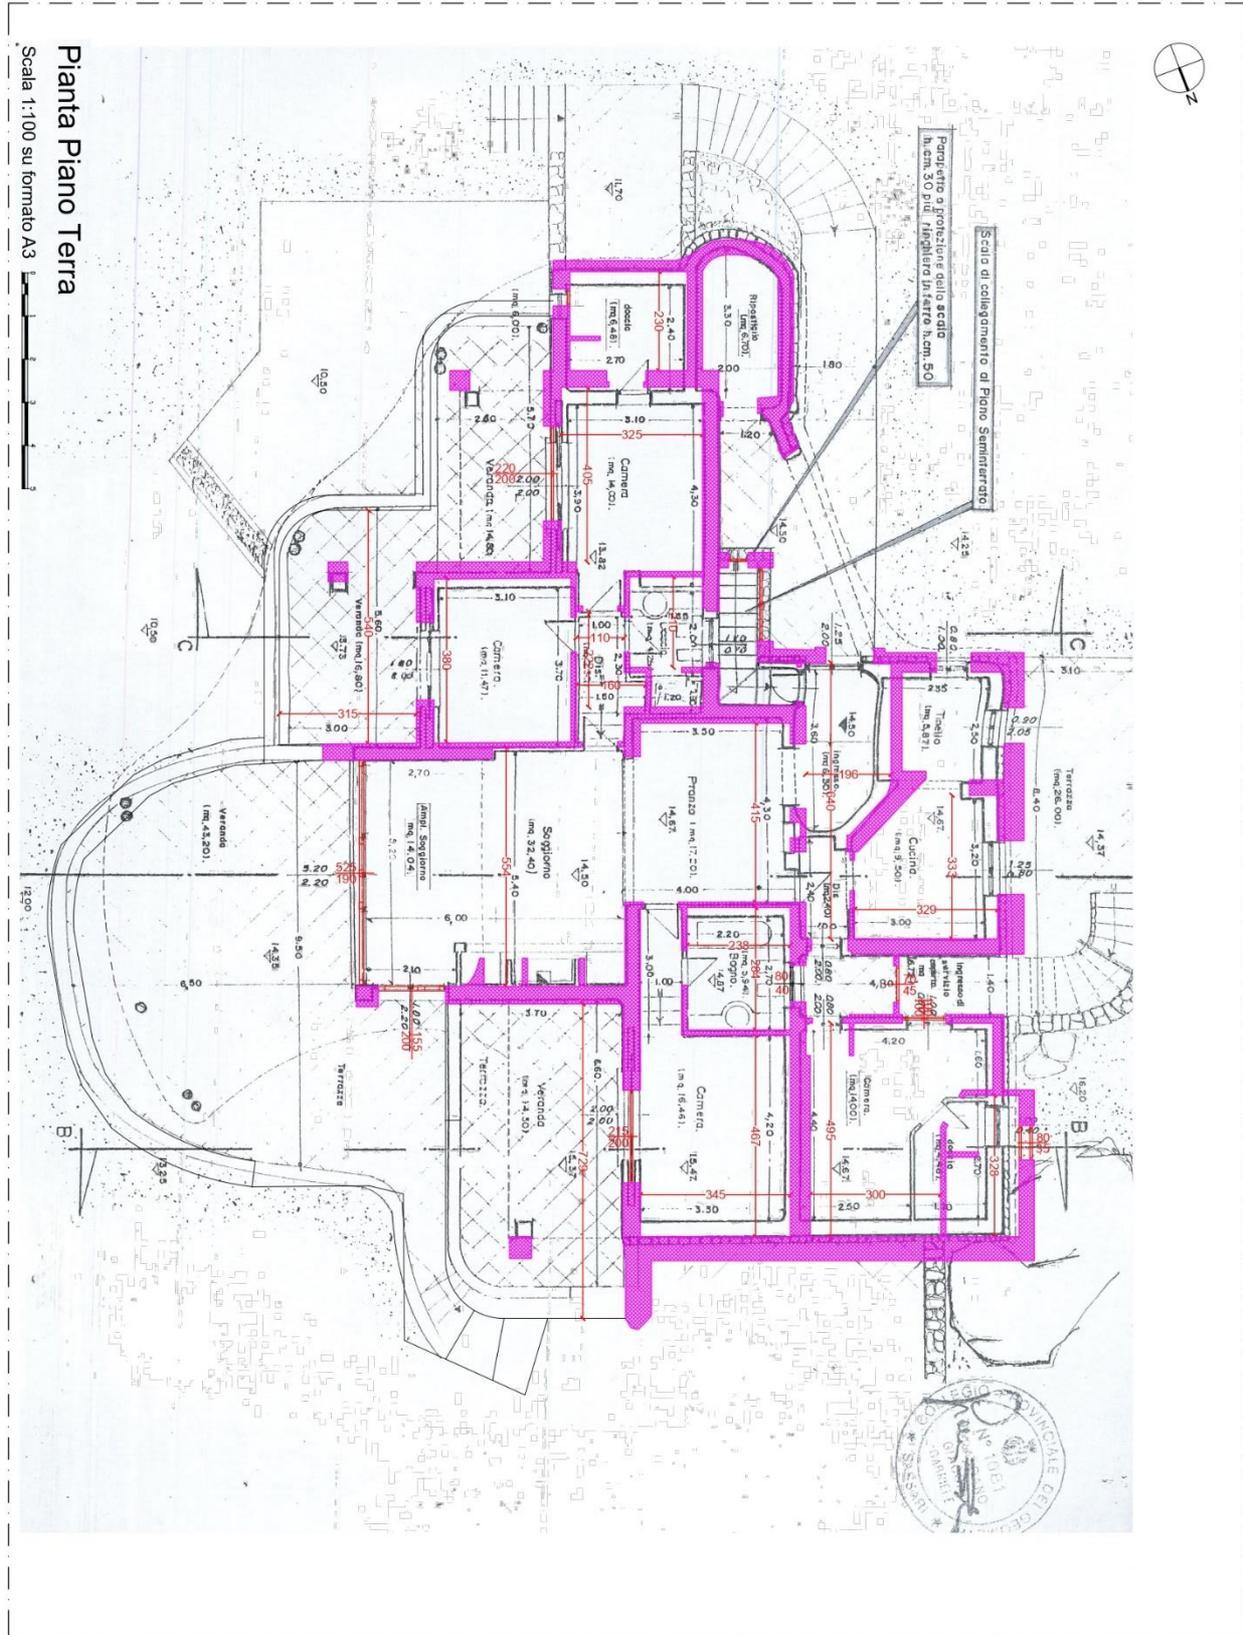
Pianta Piano Terra

Figura 8 – Planimetria piano terra - Sovrapposizione stato di fatto rilevato a progetto approvato. In viola sono indicate le murature così come rilevate, in rosso le quote risultate allo stato di fatto difformi da quelle indicate nel progetto approvato; sono state inoltre evidenziate in rosso le finestre difformi o per posizione o per dimensione dal progetto approvato

Per la **redazione e presentazione della pratica** da parte di professionista abilitato, visto il nuovo schema statico che si verrebbe a creare a seguito di demolizione e la conseguente necessità di redazione di progetto esecutivo e di nuovo calcolo strutturale, oltre alla necessità di dotare il fabbricato di certificato di agibilità, si può ragionevolmente stimare una spesa di circa **25.000,00 euro** più IVA e oneri di legge.

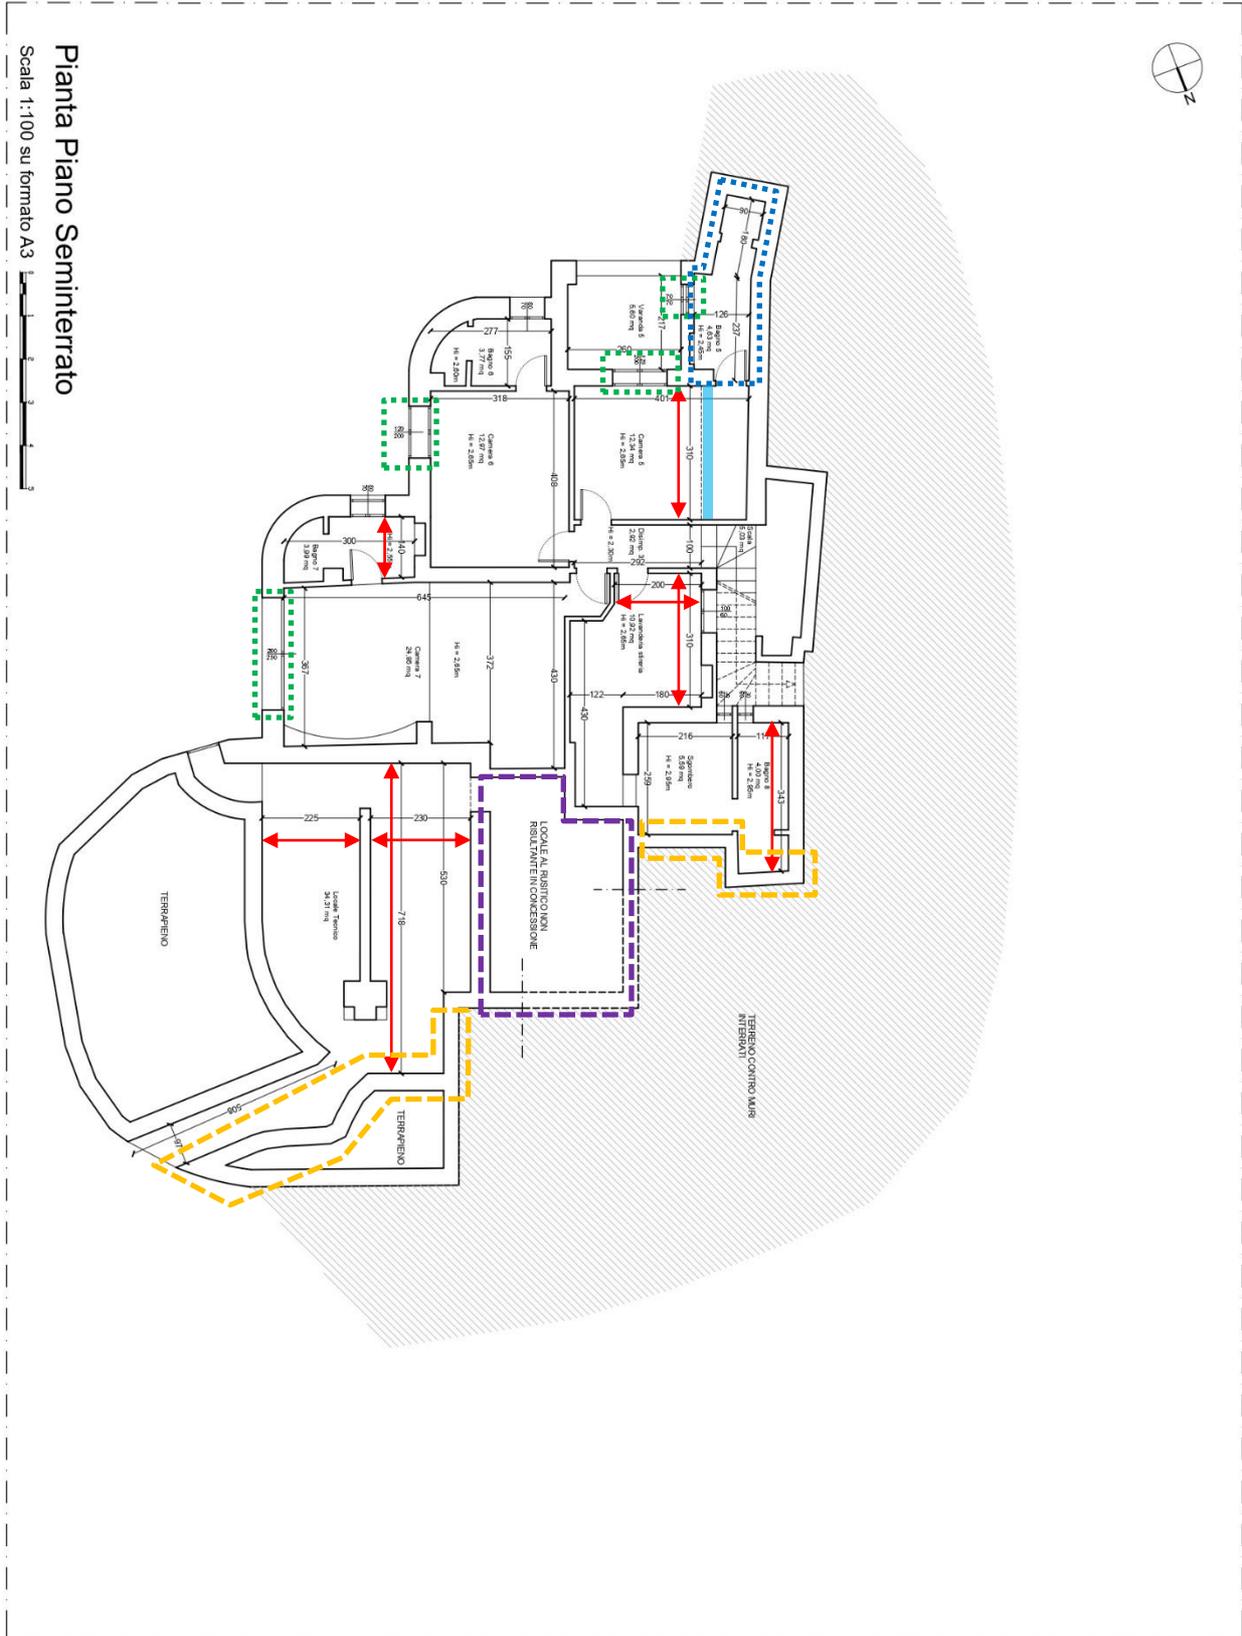
Figura 9 – Planimetria stato di fatto con evidenziati gli elementi difformi rispetto a quanto approvato

- Misure difformi dal progetto approvato
- Finestre difformi dal progetto approvato
- Bagno non presente nel progetto approvato e con diversa impronta planimetrica
- Tamponamento presente nel progetto approvato ma non realizzato
- Muri perimetrali disposti esternamente ai limiti del progetto approvato
- Ambiente non presente nel progetto approvato

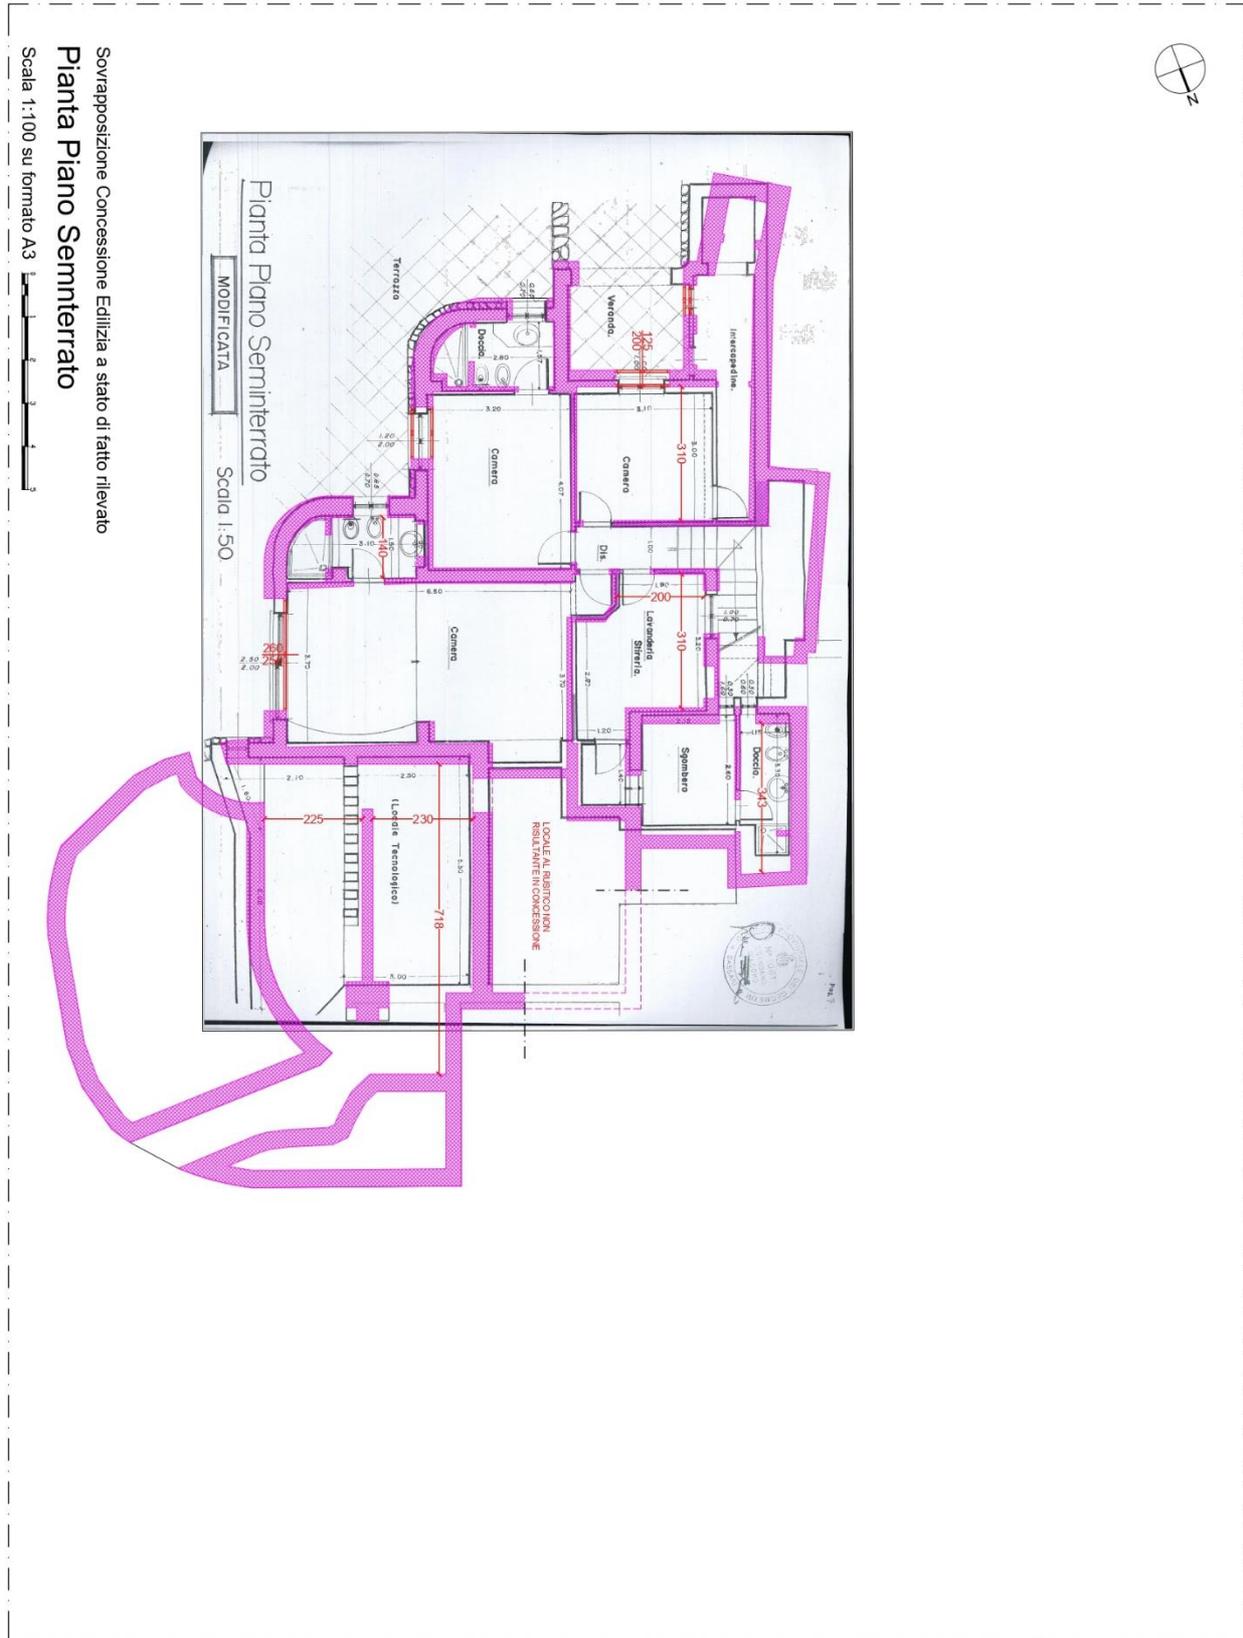
Figura 10 – Planimetria piano seminterrato - Sovrapposizione stato di fatto rilevato a progetto approvato. In viola sono indicate le murature così come rilevate, in rosso le quote risultate allo stato di fatto difformi da quelle indicate nel progetto approvato; sono state inoltre evidenziate in rosso le finestre difformi o per posizione o per dimensione dal progetto approvato

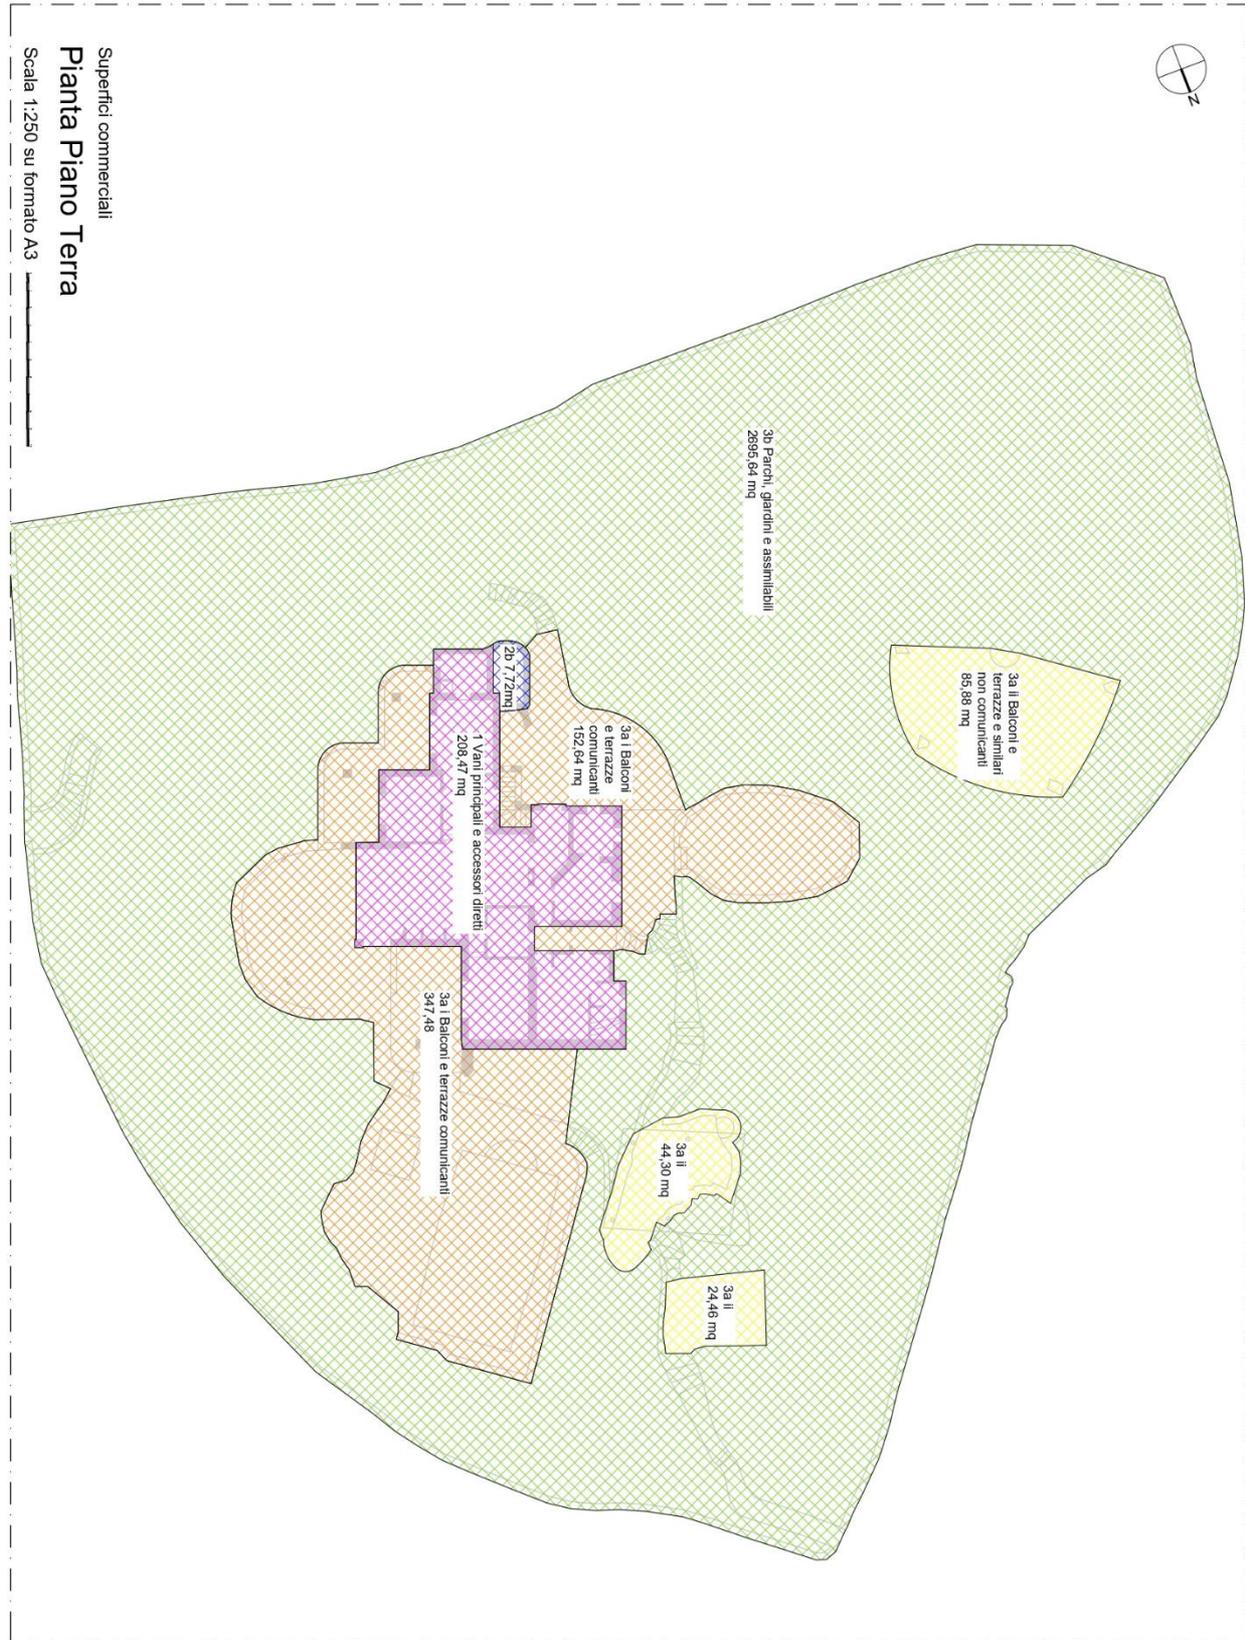
Figura 11 – Planimetria piano terra – **simulazione** utile ai fini del calcolo della superficie commerciale

- 1 Vani principali ed accessori diretti
- 2b Pertinenze esclusive accessorie non comunicanti
- 3ai Balconi, terrazze e similari comunicanti con vani principali ed accessori diretti
- 3a ii Balconi, terrazze e similari non comunicanti con vani principali ed accessori diretti
- 3b Parchi, giardini, corti e aree a verde e simili

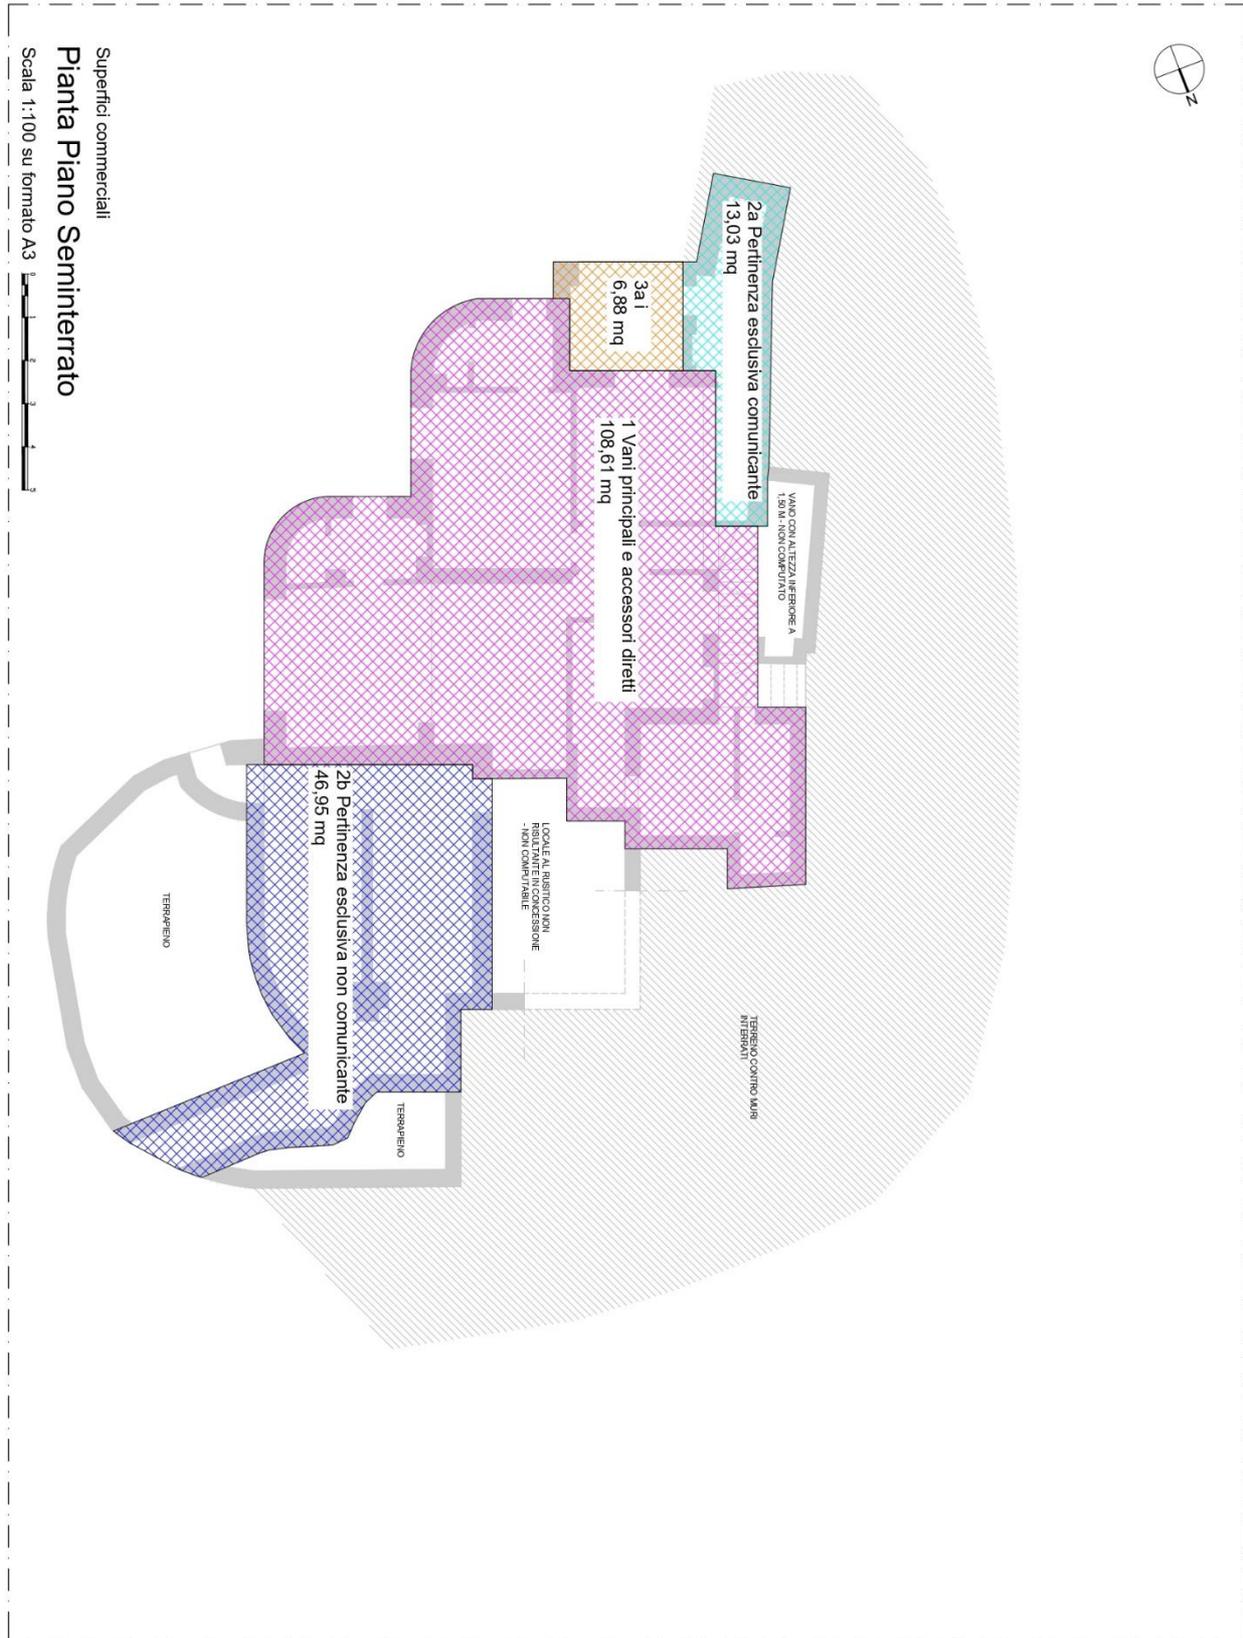
- 1 Vani principali ed accessori diretti
- 2a Pertinenze esclusive accessorie comunicanti
- 2b Pertinenze esclusive accessorie non comunicanti
- 3a i Balconi, terrazze e similari comunicanti con vani principali ed accessori diretti

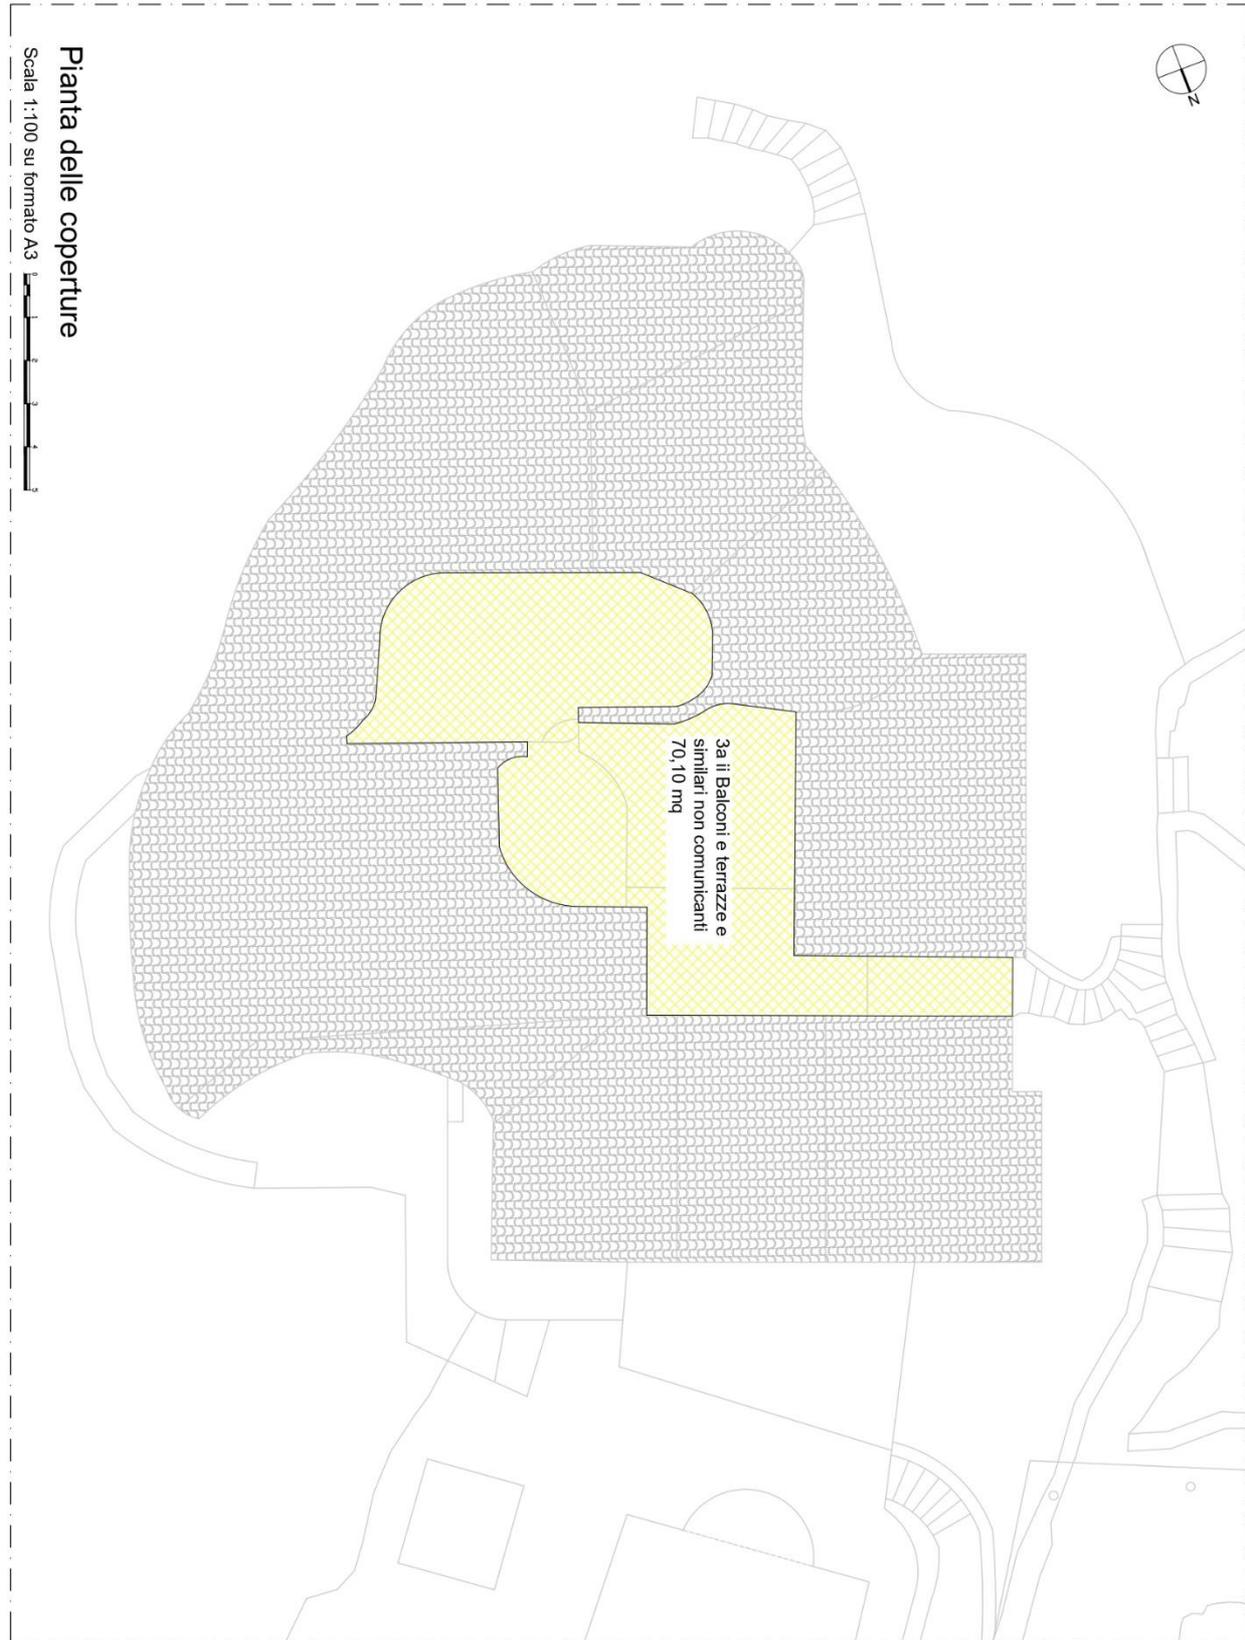
Figura 13 – Planimetria piano di copertura – *simulazione* utile ai fini del calcolo della superficie commerciale

- 3a ii Balconi, terrazze e similari non comunicanti con vani principali ed accessori diretti [REDACTED]
