**TRIBUNALE DI SIENA**  
**SEZIONE ESECUZIONI IMMOBILIARI**

E.I. RG. n. 240/2017

**RELAZIONE DEL CTU**

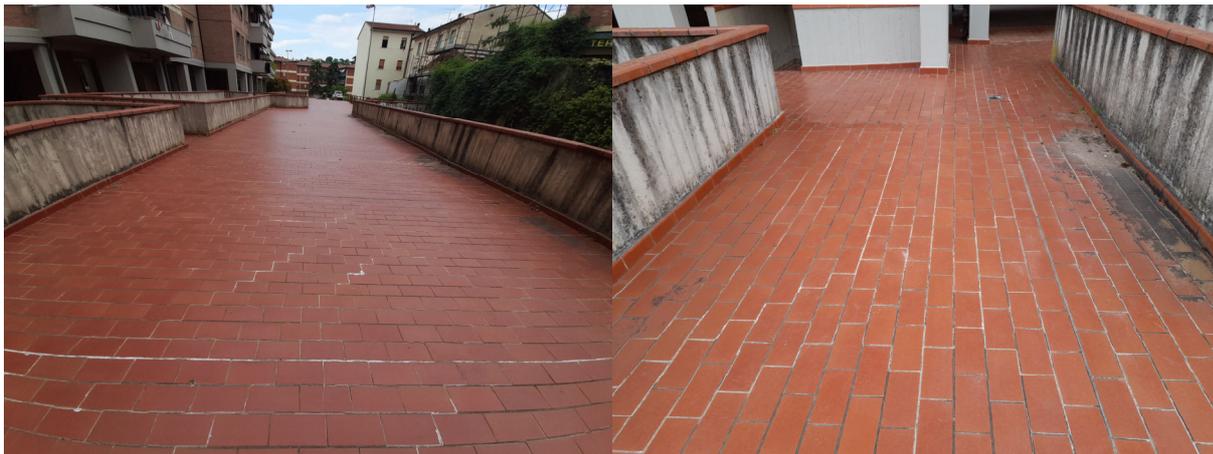
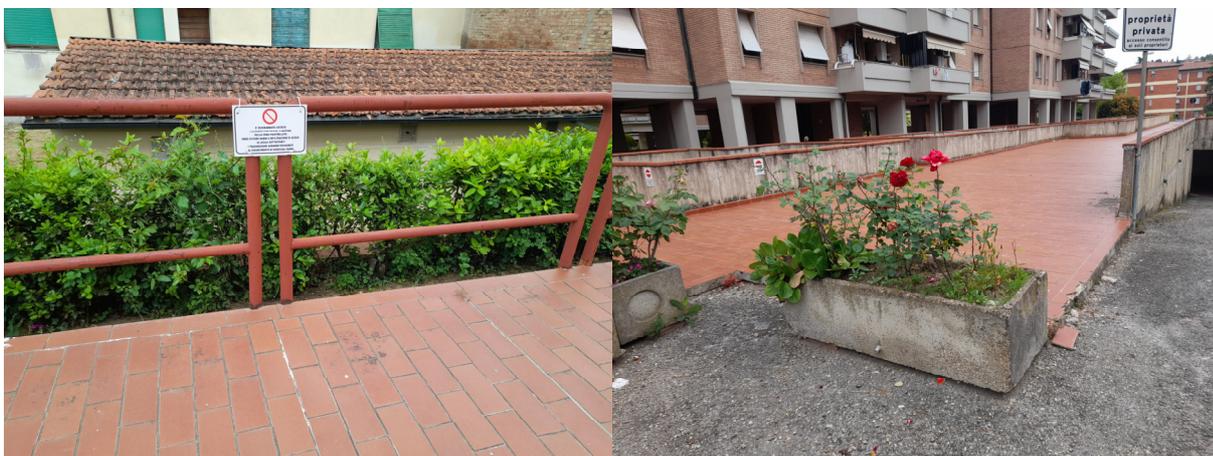
Già adesso che i posti auto sono inutilizzati e quindi preclusi al traffico veicolare nella pavimentazione risultano presenti dissesti che con il carico accidentale e le conseguenti vibrazioni di veicoli in transito andrebbero sicuramente ad acuirsi.

Come attestano gli scatti fotografici che seguono, sono stati apposti cartelli di divieto assoluto di accesso con veicoli a motore sulla zona piastrellata onde evitare danni ed infiltrazioni di acqua ai locali situati al p.S1 e le rampe di accesso sono state schermate da fioriere .

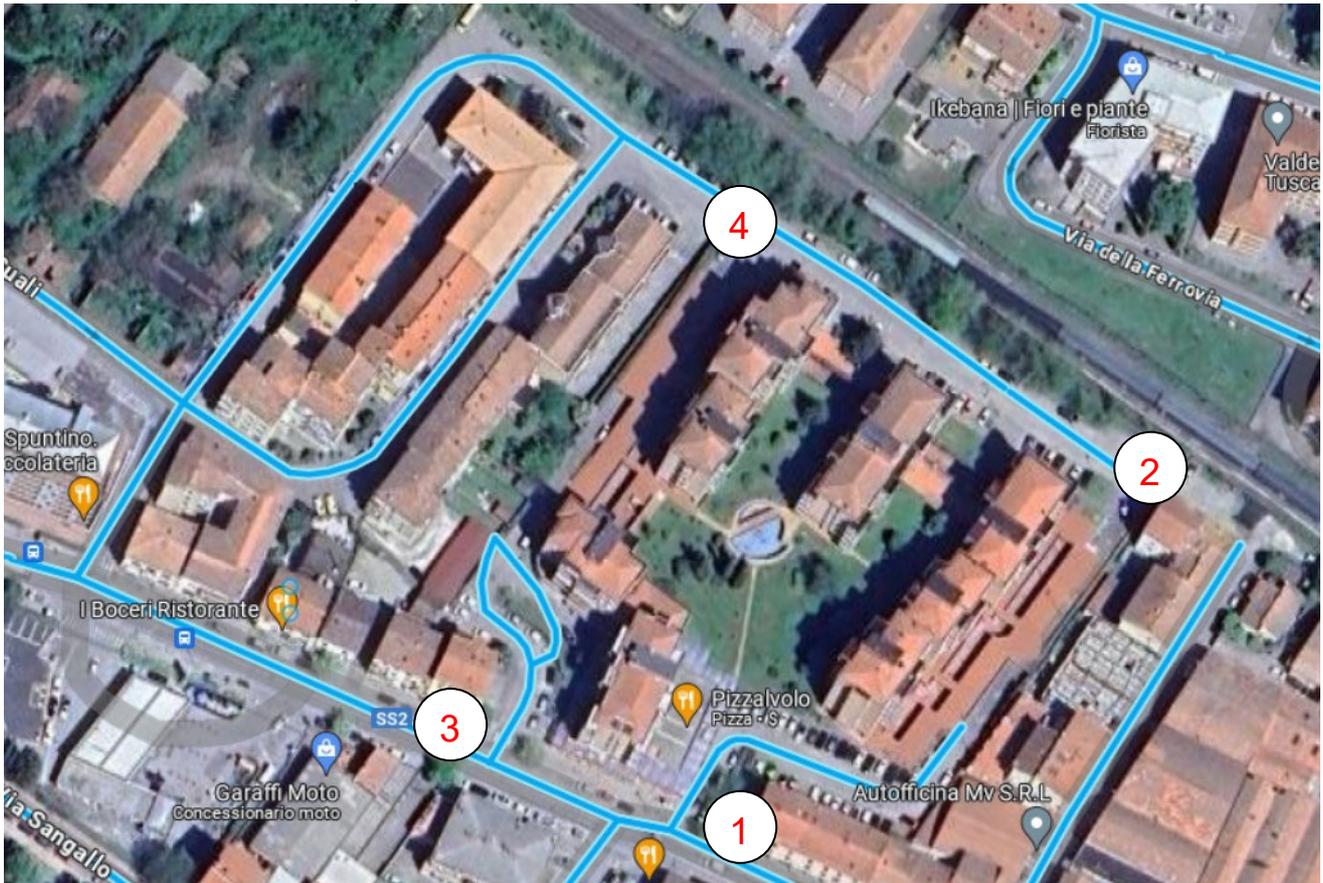
Foto satellitare

La viabilità carrabile N.1 raggiunge sia il lastrico solare limitrofo agli edifici D1/D2/D/3 ove insistono i posti auto Sub. 339, 340, 341, 342 e 343, sia la rampa di accesso al p.S1 del complesso immobiliare.

Stante la disposizione in linea degli stalli presenti sul lastrico, il percorso più idoneo che dovrebbero seguire i veicoli in transito sarebbe a senso unico di marcia con entrata da questo primo tratto di viabilità ed uscita dal lato opposto N.2 rispetto a quello di ingresso . In entrata però tra piano stradale e lastrico è presente un dislivello di quota di cm.10,00 privo di idonea rampa che rende difficoltoso l'accesso(cfr. all.4).

Soluzione alternativa potrebbe essere l'entrata e l'uscita dalla rampa N.2 della foto.

Gli spazi di manovra per fare inversione di marcia all'interno del lastrico sarebbero sufficienti (larghezza corsia ml. 5,90 circa) ma come si evince dall'elaborato grafico la rampa di entrata e uscita è larga ml. 4,95 di cui ml. 2,40 occupati dal posto auto Sub. 339. Lo spazio libero della rampa in entrata ed in uscita si attesta quindi in ml. 2,55, troppo stretto per due corsie di marcia.

La viabilità carrabile N.3 raggiunge sia il lastrico solare limitrofo agli edifici B1/B2 ove insistono i posti auto Sub. 344, 345, 346, 347, 348, 349, 350, 351 e 352, sia la rampa di accesso al p.S1 del complesso immobiliare, mentre la viabilità carrabile N.4 raggiunge il lato opposto del lastrico solare .

Stante la disposizione a pettine degli stalli presenti sul lastrico, il percorso più idoneo che dovrebbero seguire i veicoli in transito sarebbe a senso unico di marcia con entrata dall'accesso N.4 ed uscita dal lato opposto N.3.

In uscita però tra piano stradale e lastrico è presente un dislivello di quota di cm.15,00 privo di idonea rampa che rende impossibile l'uscita dei veicoli(cfr. all.4).

Soluzione alternativa è l'entrata e l'uscita dalla rampa N.4 della foto, ma come si evince dall'elaborato grafico, gli spazi di manovra per fare inversione di direzione sono risicati (larghezza corsia ml. 6,10 circa). La rampa di entrata e uscita è larga ml. 6,51 di cui ml. 2,50 occupati dal posto auto Sub. 344 . Lo spazio libero della rampa in entrata ed in uscita si attesta quindi in ml. 4,01 , troppo stretto per due corsie di marcia.

Conseguentemente sarebbe auspicabile che il posto auto Sub. 339 venisse utilizzato a spazio di manovra per consentire lo scambio dei veicoli in entrata ed in uscita.

Conseguentemente sarebbe auspicabile che il posto auto Sub. 344 venisse utilizzato a spazio di manovra per consentire lo scambio dei veicoli in entrata ed in uscita.
