TRIBUNALE ORDINARIO - FERMO

ESPROPRIAZIONI IMMOBILIARI

165/2017

CONSULENZA ESTIMATIVA GIUDIZIARIA

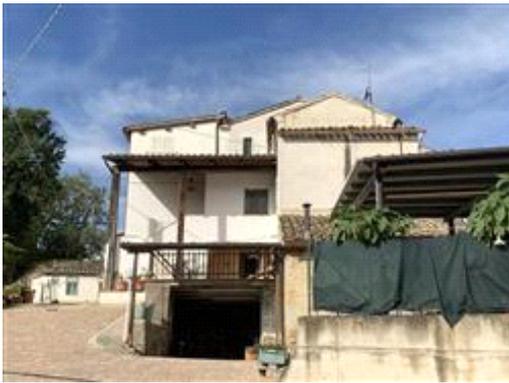
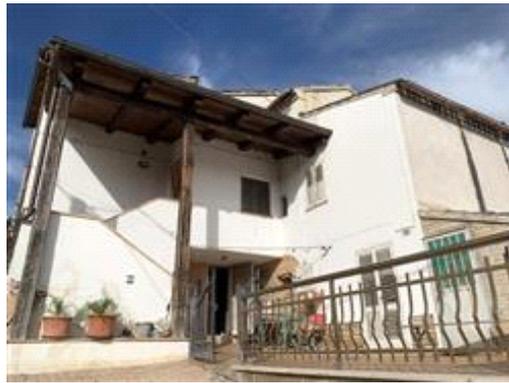
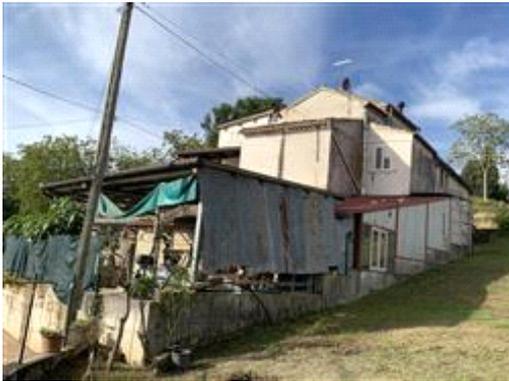
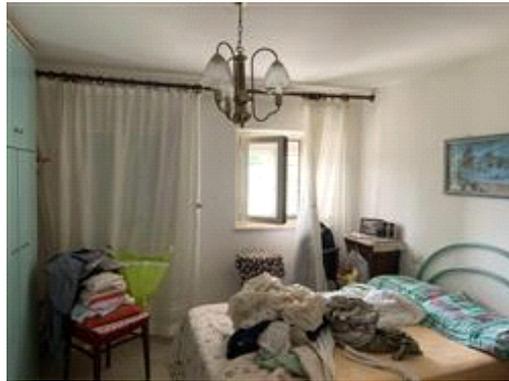
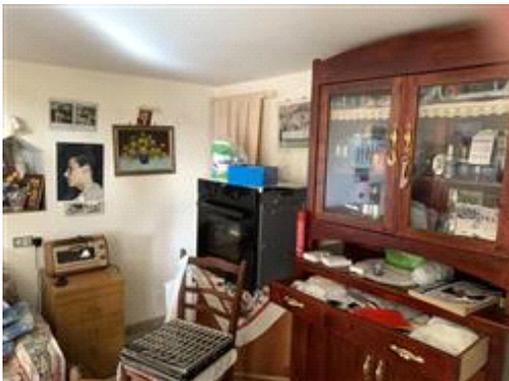
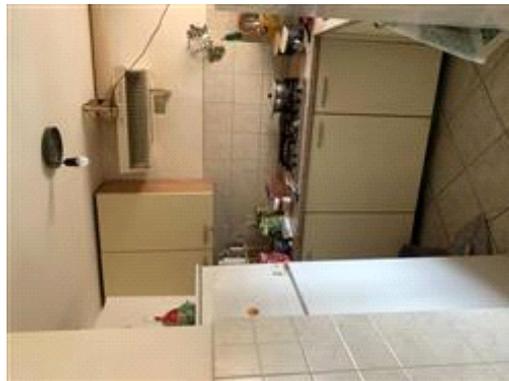
- *Piano Terra*, con accesso dalla corte comune, suddiviso in ingresso, cucina, due camere, un bagno il tutto in carente stato di conservazione e manutenzione con finiture economiche ed **altezze interne** pari a **2,05m/2,40m**, al di sotto degli standard urbanistici, ad oggi, vigenti in materia di salubrità ed igiene per ambienti aventi destinazioni residenziali. Il tutto si trova in carente stato di conservazione e manutenzione con evidenti chiazze di infiltrazioni d'acqua dal tetto e umidità di risalita al piano terreno.

- *Piano Primo* al quale si accede da una scala esterna composto da ingresso, soggiorno, cucina, camera e bagno, una scala interna ad unica rampa che accede al *Piano Secondo* sottotetto con una camera e due ripostigli. Le finiture interne sono: pavimenti in piastrelle di ceramica, legno e cotto, pareti tinteggiate, bagno in pessime condizioni di manutenzione con copiose infiltrazioni di acqua provenienti dal tetto che hanno provocato muffa sul soffitto e sulle pareti. Gli infissi interni sono di legno, quelli esterni sono di pvc con persiane ad ante. Le **altezze interne** sono variabili da un **minimo di 1,70m** ad un **massimo di 2,55m** al di sotto degli standard urbanistici vigenti in materia di salubrità ed igiene per ambienti aventi destinazioni residenziali. All'interno del sottotetto si notano diffuse infiltrazioni d'acqua alle pareti esterne e chiazze di condensa.

- *Piano Sottostrada* nel quale è presente un locale ad uso cantina sul fronte est avente ingresso indipendente dalla corte comune e collegato con una scala interna al terrazzo comune a tutti i subalterni. Internamente risulta pavimentato, tinteggiato, provvisto di impianti idrico, elettrico e di riscaldamento ed arredato con mobili da cucina; infissi sia interni che esterni in pvc; esternamente risulta con mattoni a vista e privo di finitura.

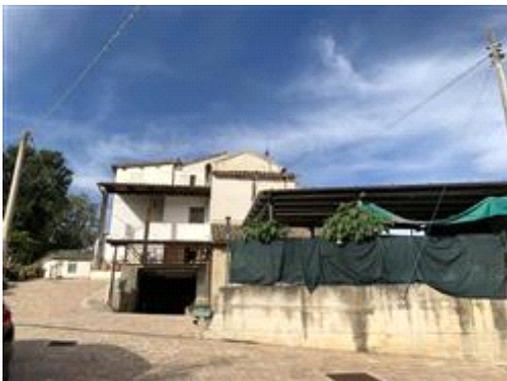
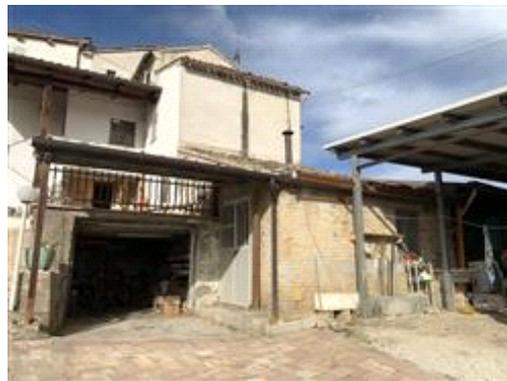
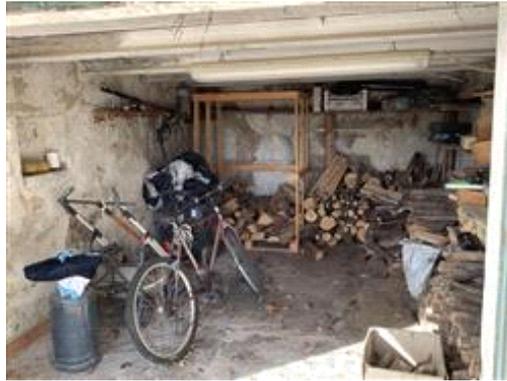
Trattasi di locale posto sotto il terrazzo di ingresso al fabbricato residenziale, privo di finiture con altezza interna pari a 1,90m e accesso carrabile senza porta di ingresso.

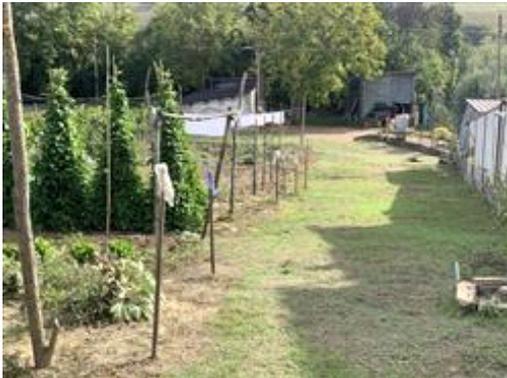
Part. 306

descrizione	consistenza		indice		commerciale
terreno agricolo individuabile come corte del fabbricato	130,00	x	1 %	=	1,30
Totale:	130,00				1,30

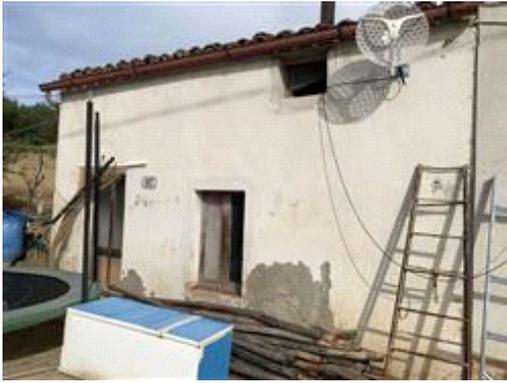
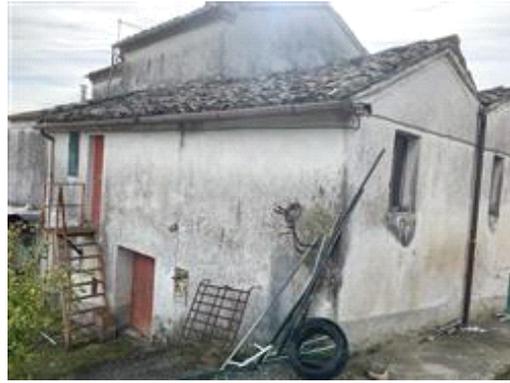
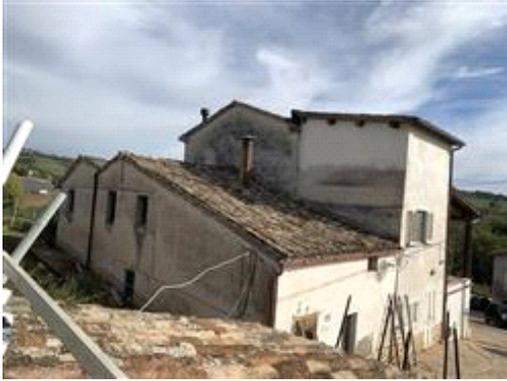
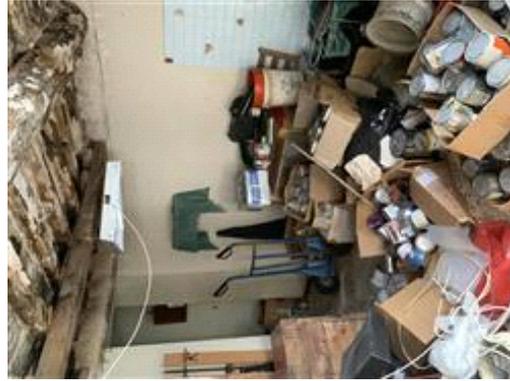
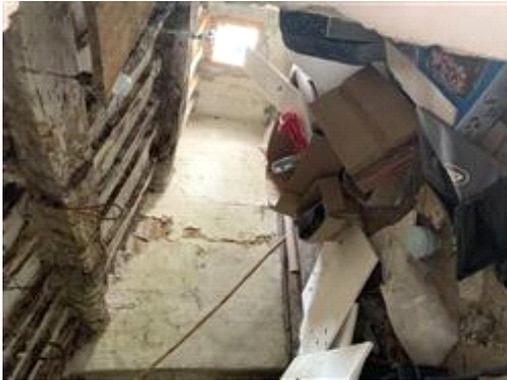
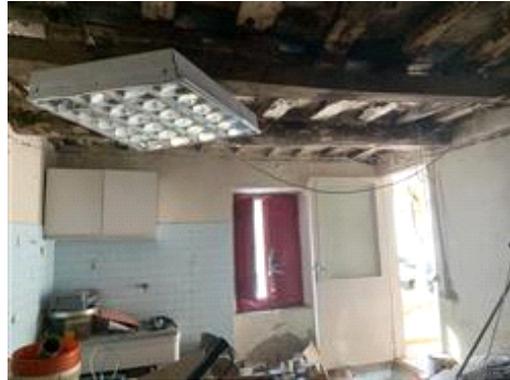
Il piano terra è composto da due locali, il piano primo da tre locali adiacenti, inoltre è presente un locale nel piano mezzanino delle scale di collegamento tra i due piani. Tutti i locali aventi altezze diverse e al di sotto degli standard igienico-sanitari oggi vigenti, si trovano in totale stato di abbandono con solai che presentano difetti strutturali, gli infissi esterni sono di legno, non esistono porte interne; il fabbricato risulta privo di qualsiasi impiantistica e servizi igienico sanitari.

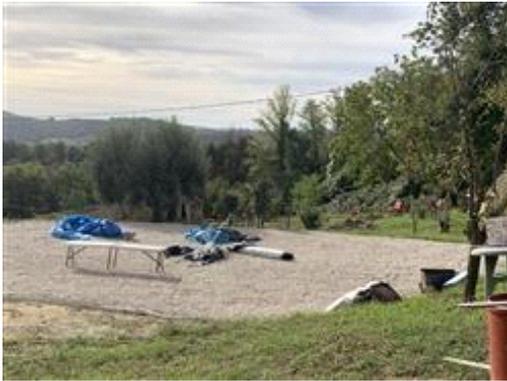
descrizione	consistenza		indice		commerciale
terreno agricolo adibito a corte del fabbricato - Part. 301	68,00	x	1 %	=	0,68
terreno agricolo adibito a corte del fabbricato - Part. 304	265,00	x	1 %	=	2,65
terreno agricolo adibito a corte del fabbricato - Part. 113	40,00	x	1 %	=	0,40
terreno agricolo adibito a corte del fabbricato - Part. 115	85,00	x	1 %	=	0,85
terreno agricolo adibito a corte del fabbricato - Part. 116	20,00	x	1 %	=	0,20
Totale:	478,00				4,78

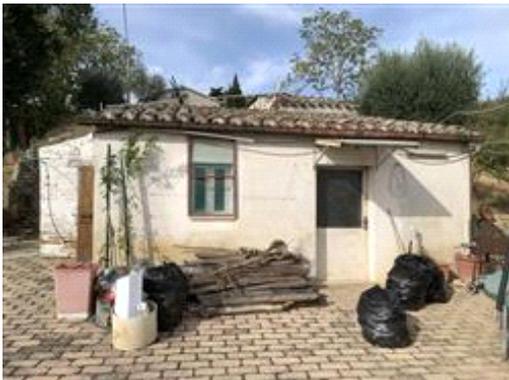
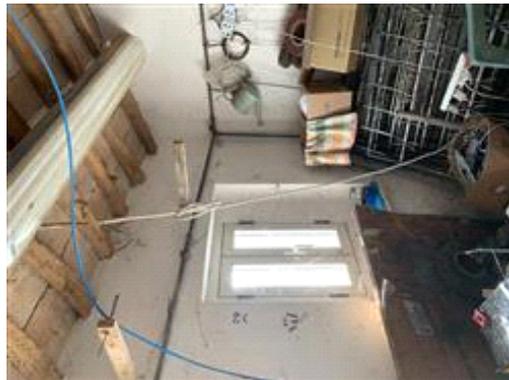
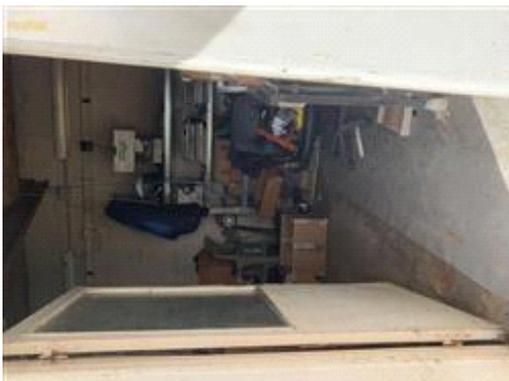
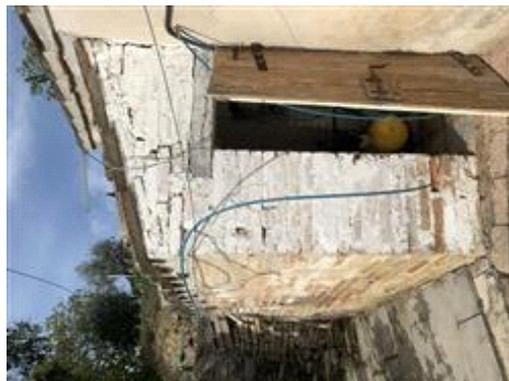
cantina.

descrizione	consistenza		indice		commerciale
Accessorio esterno adibito a cantina con annesso wc	18,00	x	100 %	=	18,00
Totale:	18,00				18,00
