TRIBUNALE CIVILE DI ROMA

FALLIMENTO N. 58641/1996 - [REDACTED] S.P.A.

**RELAZIONE SUPPLETIVA ALLA
RELAZIONE TECNICA DEPOSITATA IL 03.02.2021**

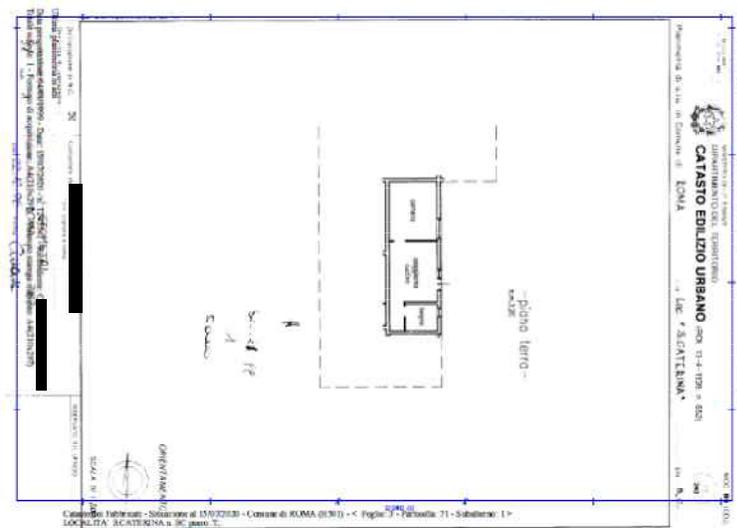
La part.Illa 71 sub 1 destinata ad abitazione

Il fabbricato costituito da una semplice costruzione ad un unico piano suddivisa in piccole unità, tre abitazioni di differente dimensione ed un magazzino ricavate da una costruzione del tipo a capannone.

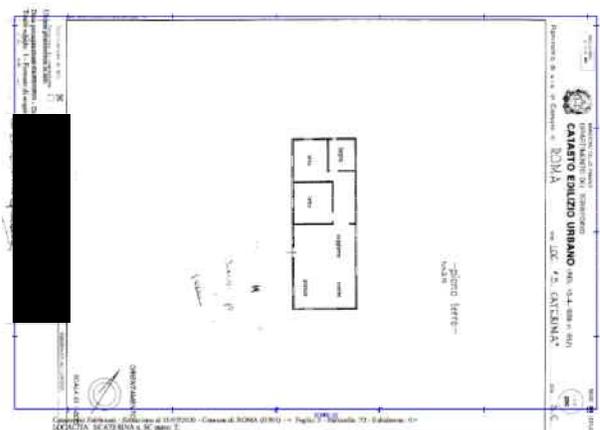
2.3.3. Fabbricato distinto al Catasto Fabbricati del Comune di Roma_ Foglio 3 p.Ile 72

Anche in questo caso considerando il tempo trascorso e l'usura della copertura in eternit che impone l'immediato rifacimento e/o incapsulamento pari a minimo € 20,00/mq (per il solo estradosso per le abitazioni) alla somma totale di € 28.500,00 + € 2.000,00 = **il valore di costo del fabbricato in esame è pari a € 26.500,00.**

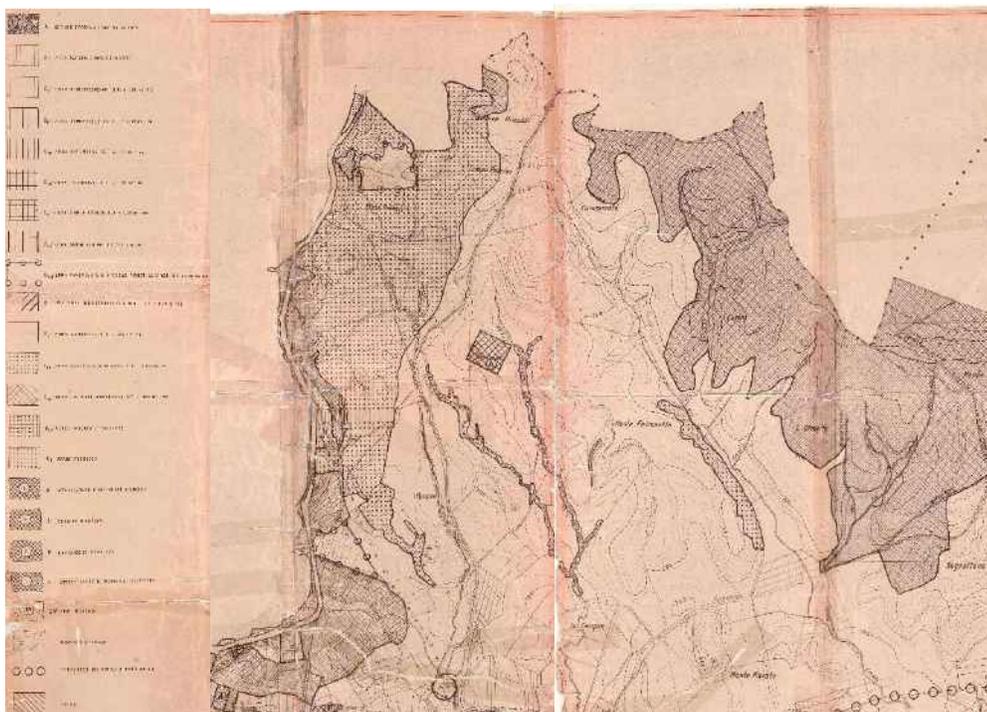
Stralcio Foglio 1° - Tav. IX - Prg di Anguillara Sabazia

- E_I **Zona Agricola D.T.** = 0,03 mc/mq
- E_{III} **Verde Privato Vincolato D.T.** = 0,01 mc/mq
- A **Attrezzature di Interesse Comune**

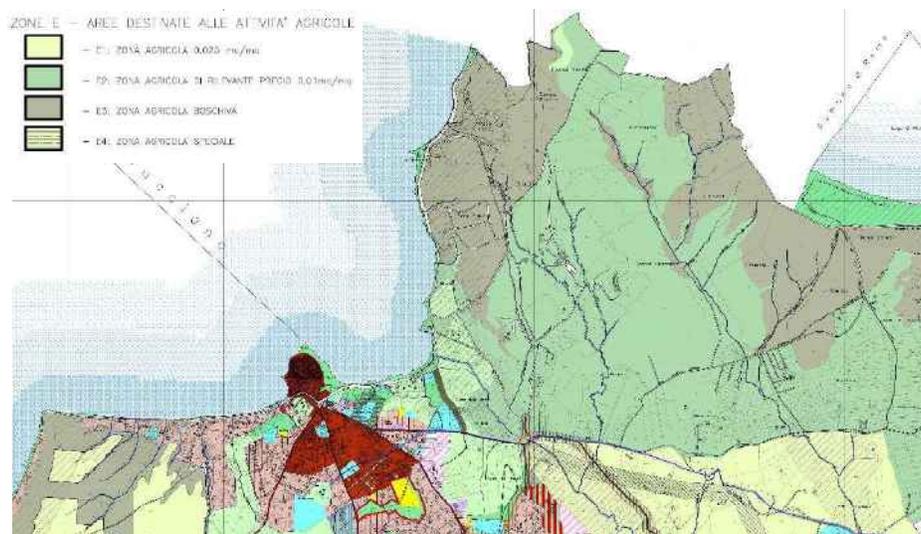
Stralcio Tavola I _ Tavola generale di zonizzazione _ Variante al Prg del Comune di Anguillara approvato nel 1978 e alle successive varianti.

- E₂ **Zona Agricola di rilevante pregio** 0,01 mc/mq
- E₃ **Verde Agricola Boschiva**

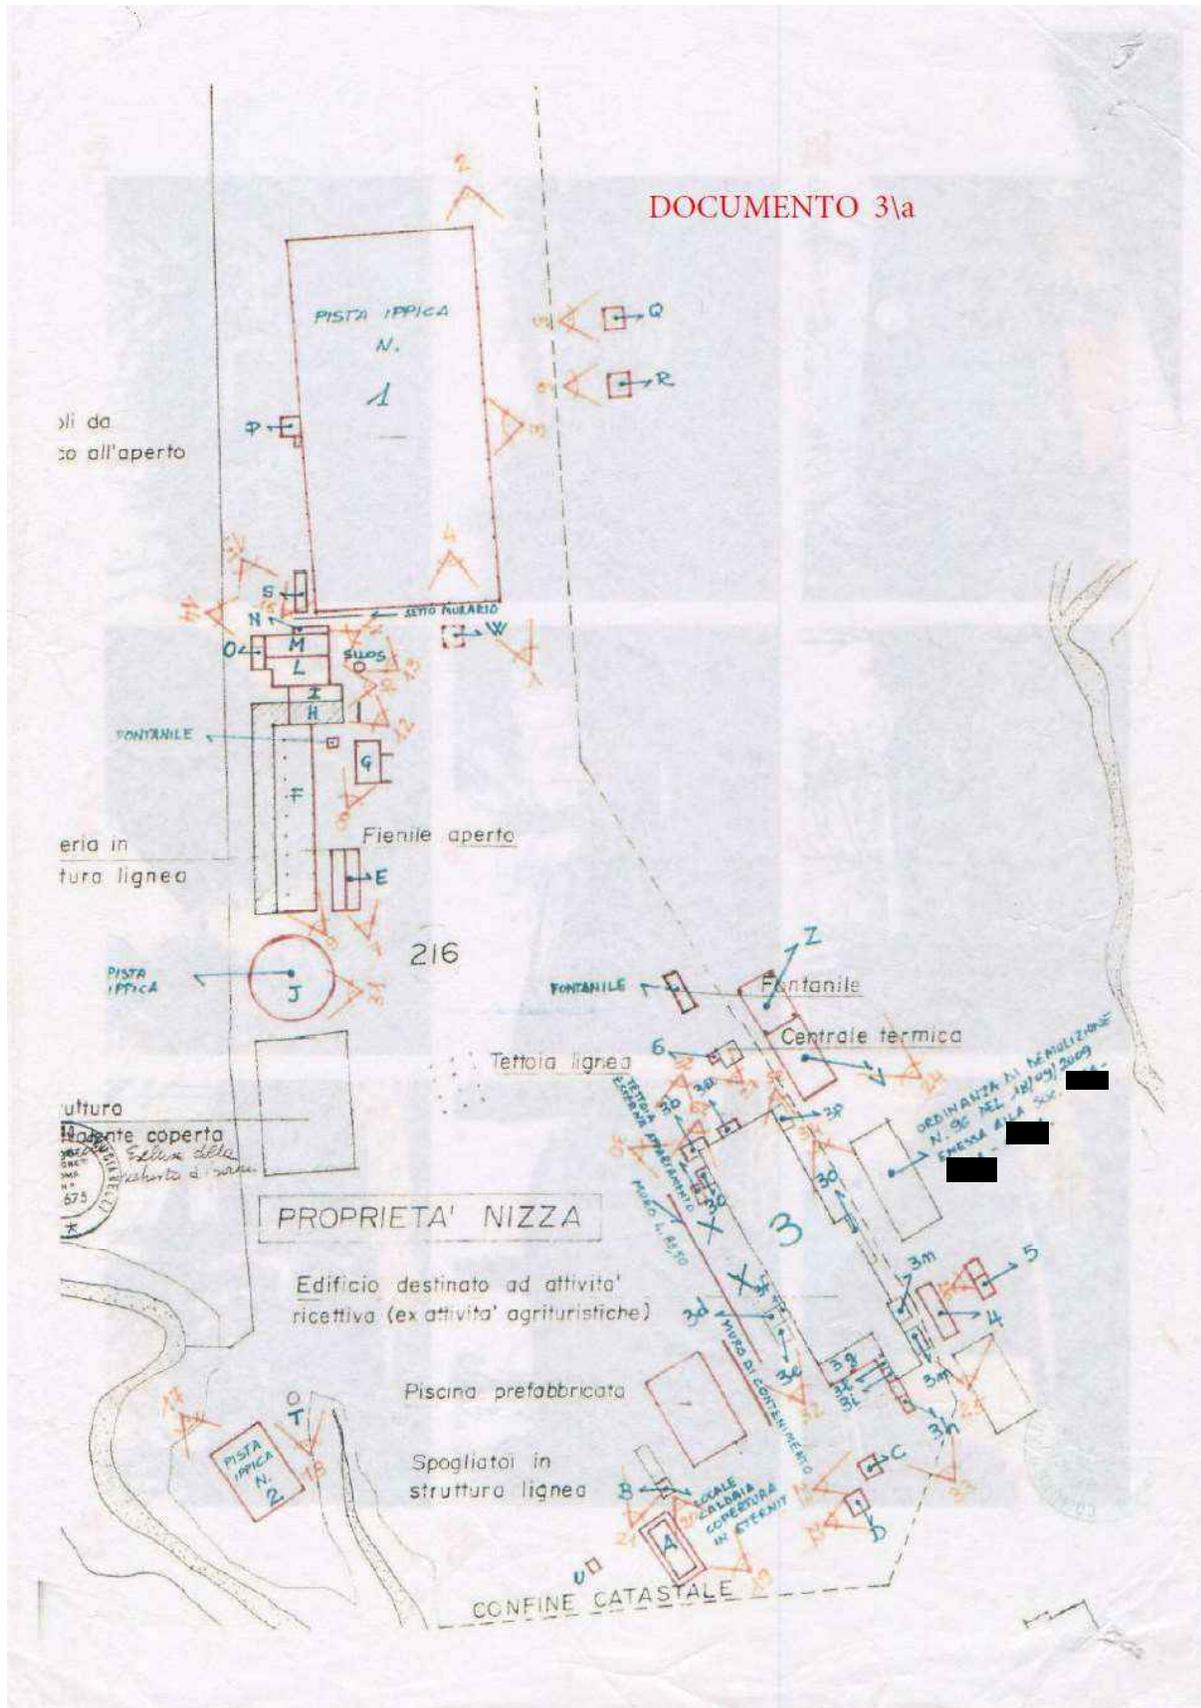
Di seguito è stata riportata anche la planimetria sulla quale sono indicati esattamente dai Tecnici inviati dal Comune di Anguillara Sabazia tutte le costruzioni esistenti.

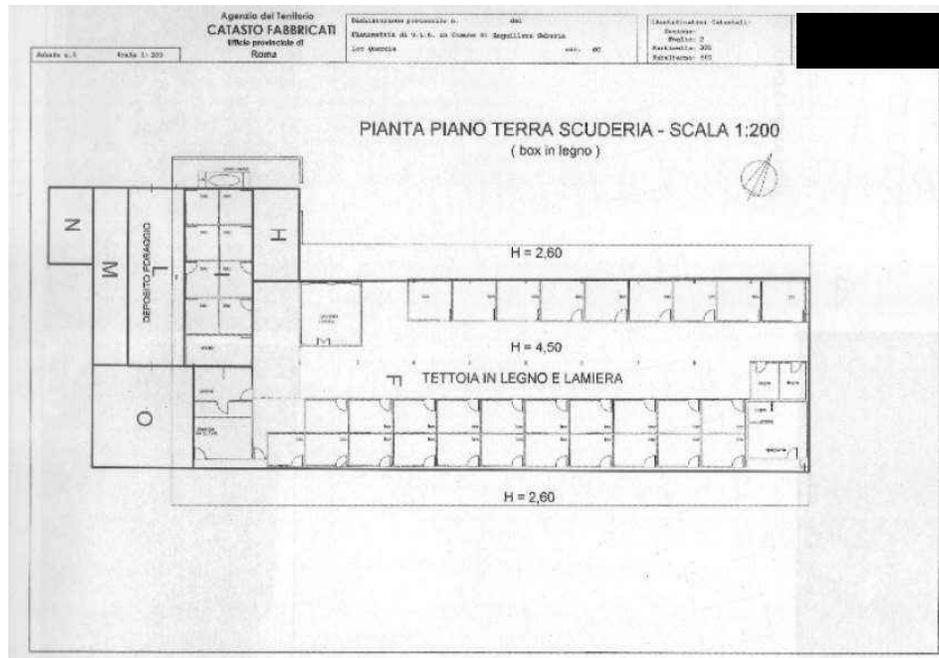
I dati catastali sono i seguenti **part.IIa 302 sub 501** ma non corrispondono allo stato dei luoghi essendo anche molti fabbricati non accatastati.

La Pianta catastale non corrisponde allo stato dei luoghi.

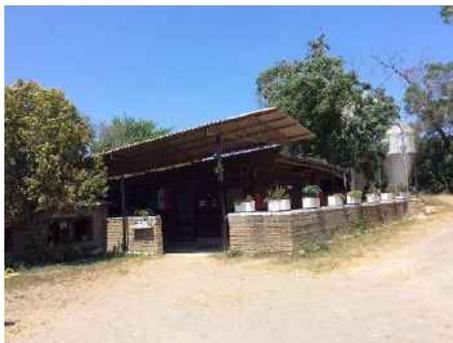
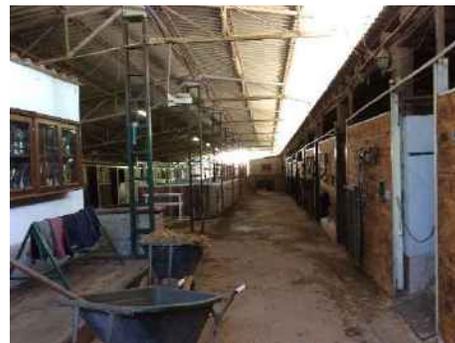
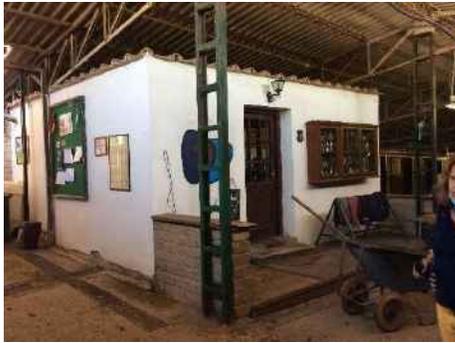
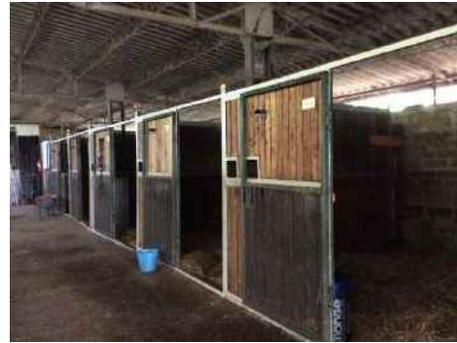
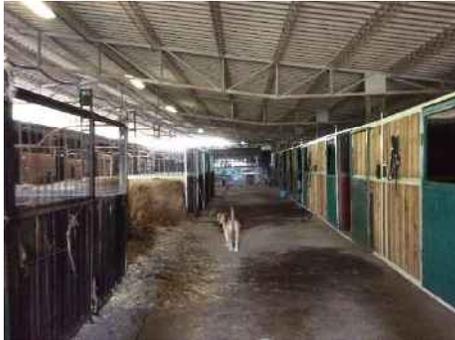
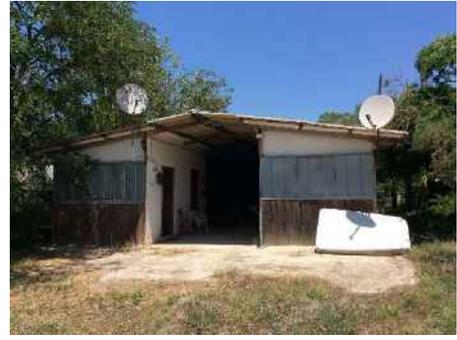
Si precisa infatti che le scuderie sono state ampliate nel corso del tempo, non solo non considerando il regime dei suoli, nel caso specifico anche sottoposti a vincoli, ma anche senza alcun disegno organico. In conclusione è stato verificato un accostamento casuale di un fabbricato all'altro così come avviene nelle aree di edilizia abusiva di tutto il mondo con la differenza che nel nostro caso si tratta di un centro di equitazione.

Da un calcolo sommario per difetto, che però tiene conto anche dello smaltimento dell'eternit nelle coperture in base alle indagini di mercato svolte, previo smontaggio del tetto si può procedere con la cosiddetta demolizione incontrollata tramite bulldozers, escavatori e/o gru. Pertanto considerando una altezza media di 3.00 h delle strutture da demolire si arriva mediamente a calcolare $13.000 \text{ mc} \times \text{€ } 20,0/\text{mc} = \text{€ } 260.000,00$ Costo delle demolizioni comprensivo del trasporto a discarica. Disfacimento della piste di 4.687 mq e di $2.525 \text{ mq} = 7212 \text{ mq} \times \text{€ } 2,00/\text{mq} =$ in C.T. $\text{€ } 14.000,00$ Totale a detrarre per le demolizioni e lo smaltimento dell'eternit $\text{€ } 274.000,00$.

Al Valore di cui sopra attribuibile solo ad una parte delle scuderie esistenti occorre detrarre il costo delle demolizioni della parte compresa nella ordinanza n.26.

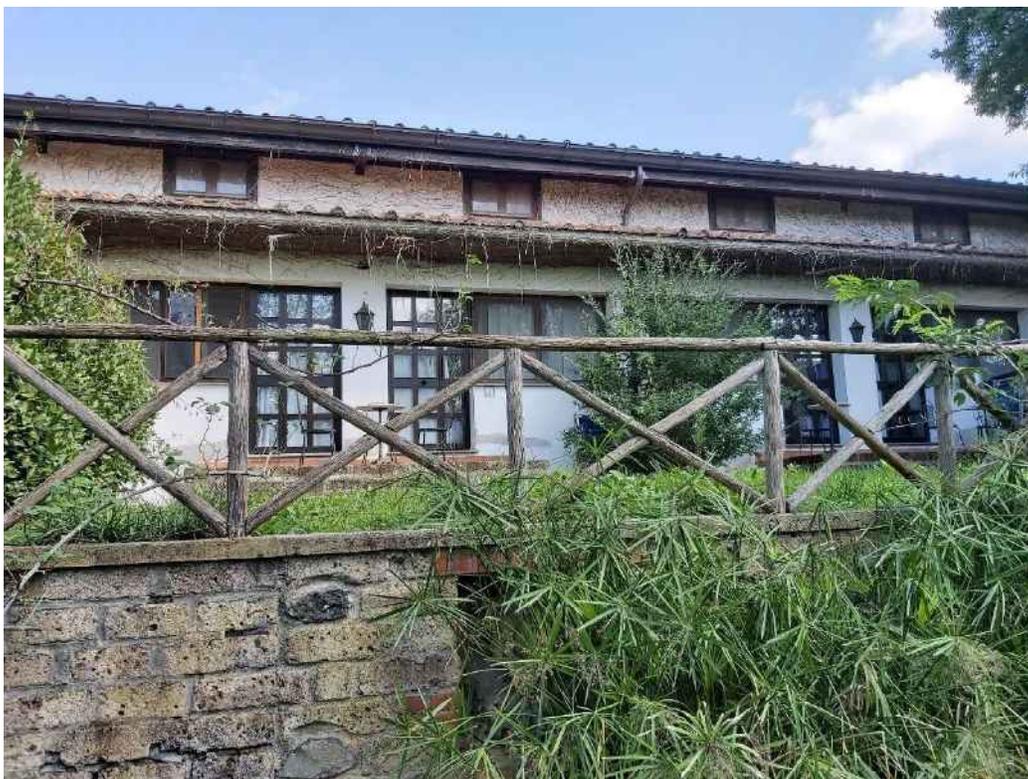
3.3.2. FABBRICATO PRINCIPALE

Il fabbricato principale, fulcro centrale dell'intero complesso immobiliare, è così costituito:

- Piano primo di circa 1100 mq costituito da un grande salone, ufficio, corridoio di disimpegno, sedici camere con bagno en suite, sala meeting con bagno, zona notte delle due abitazioni padronali già menzionate, un balcone di circa 17 mq. Come già precisato per le indagini urbanistiche ed edilizie la parte abusiva del piano primo riguarda circa più del 70 % dell'intera superficie circa 732 mq.

Le strutture sono parte in cemento armato e parte e parte in muratura. I particolari costruttivi ed in particolare alcune finiture interne sono di un certo pregio anche se obsolete. I pavimenti di quasi tutti gli ambienti sono in cotto tipo antico che in alcune zone è posto in opera a disegno. Le scale interne sono in peperino ed alcuni vani, tipo il corridoio sono controsoffittati. Il Piano superiore ha le travature del tetto in legno a vista. Tutto l'insieme si presenta tipo vecchio relais di campagna con un minimo accento di un certo tono che poteva essere adeguato negli anni '80/'90 ma che all'attualità risulta "non usuale" soprattutto per quanto riguarda i servizi igienici. Gli infissi interni ed esterni sono sia in alluminio sia in legno. Le pareti sono tinteggiate ed in parte coperte da boiserie di legno.

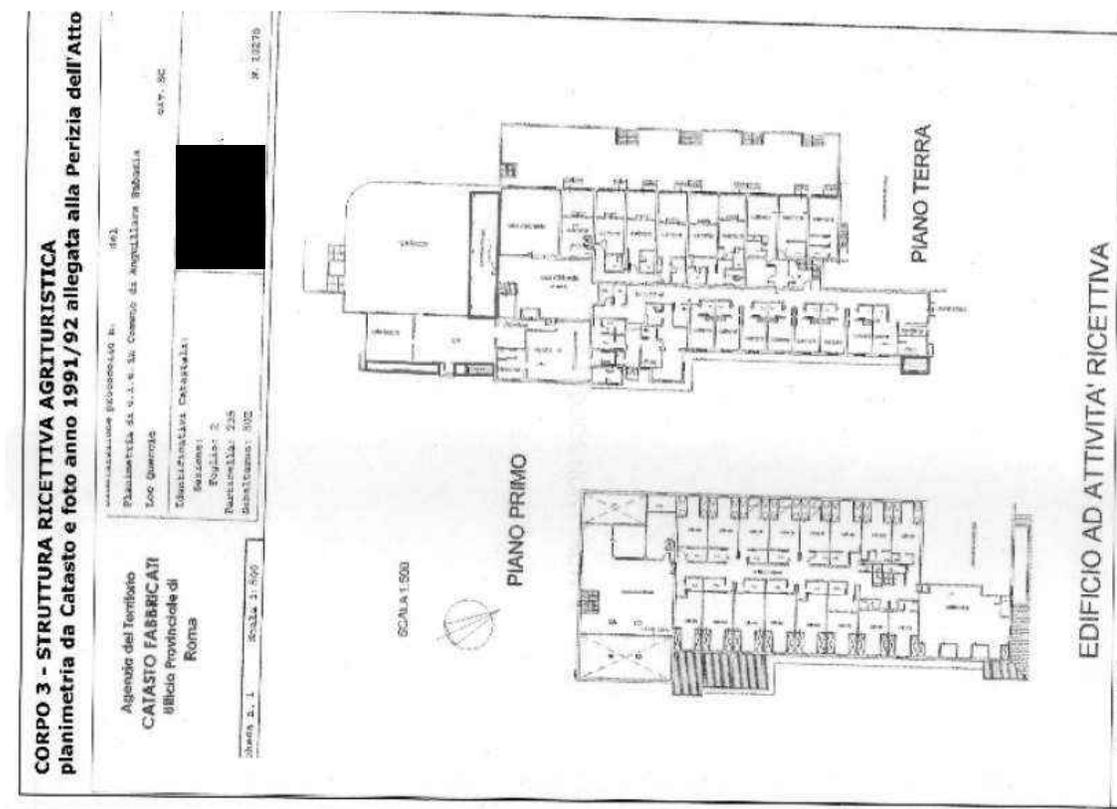
I dati catastali sono i seguenti Foglio 2 part.IIa 235 sub 503, part.IIa 235 sub 504, part.235 sub 505 comprensivo anche di due appartamenti .

La pianta catastale non corrisponde allo stato dei luoghi e nel seguito si riportano le due unità abitative facenti parte dello stesso fabbricato ma costituenti unità catastali separate

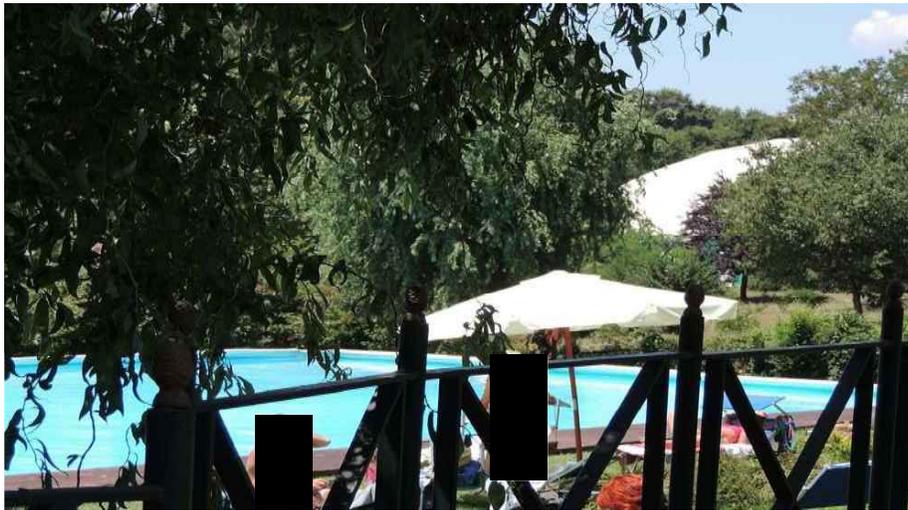
Foto sito web

Vasca prefabbricata di dimensioni 25.50 x 12.50 e piccolo fabbricato per spogliatoi, bagni e docce di circa 50 mq. La vasca di una profondità minima e da un lato ha una pavimentazione in legno. Il fabbricato degli spogliatoi si presenta obsoleto e piuttosto consono ad una attività di campeggio.

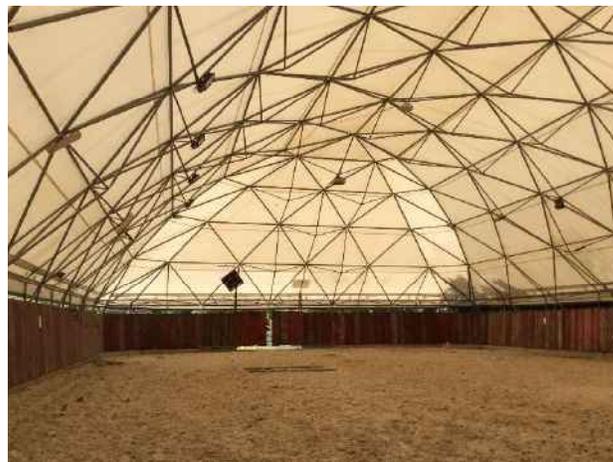
La struttura inizialmente utilizzata come campo sportivo con pavimentazione in pvc è stata aperta sui lati lungo la verticale delle pareti ed è stata lasciata esclusivamente la copertura superiore.

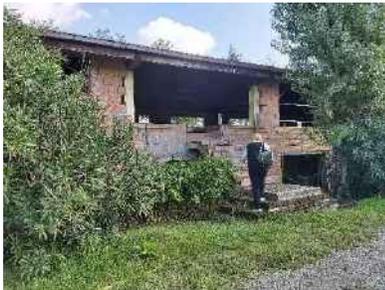
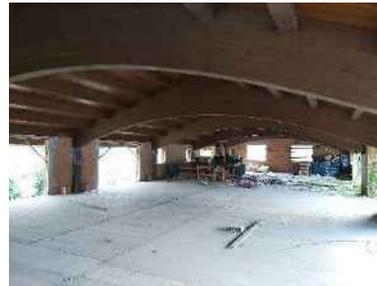
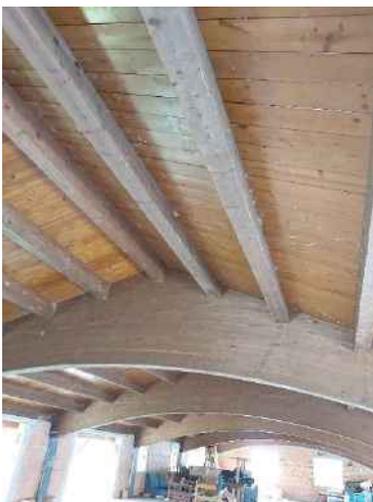
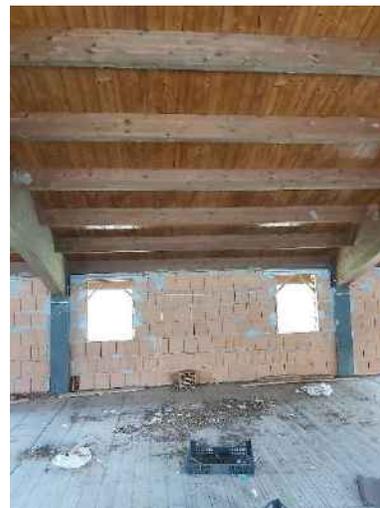
Questo edificio è uno dei più recenti realizzato accanto all'edificio principale senza alcuna autorizzazione. La circostanza non fa che confermare che se con gli ordini di demolizione si grida al lupo, al lupo ma poi non c'è alcun seguito le persone si sentono legittimate a reiterare il reato di abuso.

L'edificio la cui costruzione è stata sospesa per l'ordine di demolizione ricevuto, individuabile nella planimetria realizzata dai tecnici del Comune nei pressi dell'edificio principale si presenta come un grande spazio di circa 330 mq ad un piano rialzato ed altri 330 al piano seminterrato. Le tamponature laterali sono rimaste incomplete e l'unico elemento costruttivo completato il tetto composto da travi principali in legno lamellare.

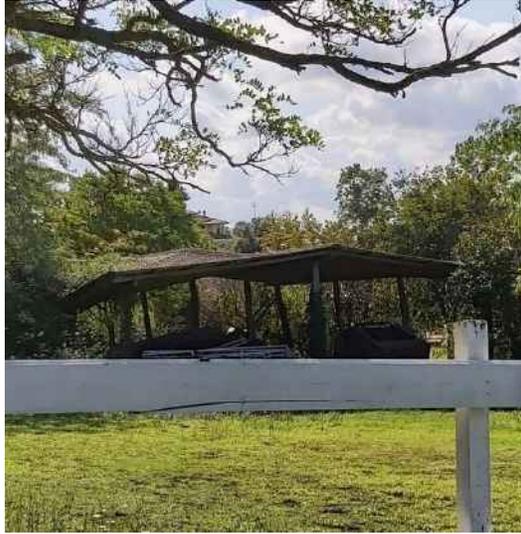
3.3.6.TETTOIA LIGNEA

La tettoia rappresentata nella foto che precede è costituita esclusivamente da una copertura e per lo stato nel quale si trova si ritiene priva di valore. La tettoia è di 130 mq.

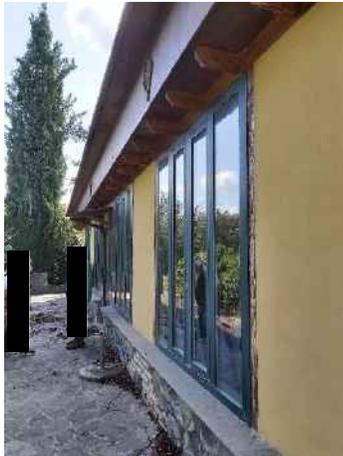
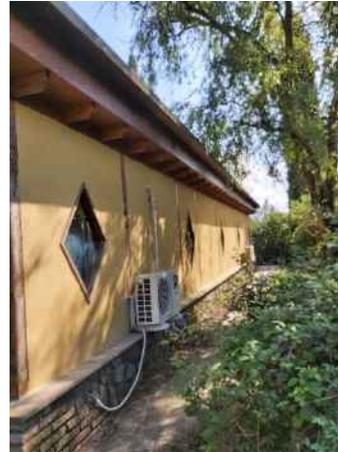
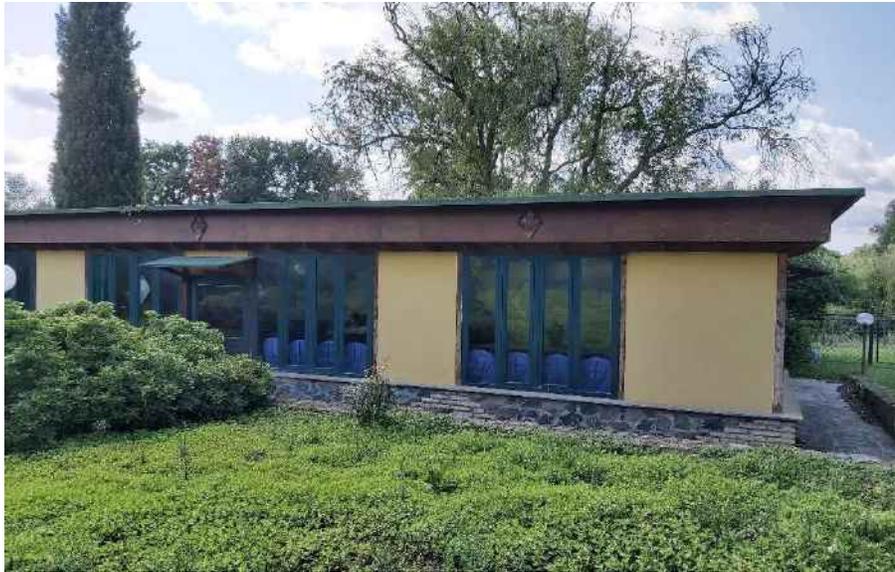
3.3.7.Fabbricato non accatastato

Il Fabbricato non accatastato delle dimensioni di circa 82 mq ed h.3.40 costituito da un solo piano ed un unico ambiente è compreso nell'elenco stilato dai tecnici del Comune di Anguillara Sabazia per essere stato realizzato abusivamente insieme ad altre piccole costruzioni anche posticcie per le quali non si è ritenuto di dover aggiungere altri costi per eventuali demolizioni così come per la tettoia lignea che precede.

La costruzione del presente paragrafo ha comportato per la sua costruzione non meno di circa € 800,00/mq pari ad in c.t. €.66.000 ma resta inteso che il fabbricato vada demolito pertanto in base alla sua cubatura di circa 280 mc come nei casi che precedono (vedi par.3.3.5) dobbiamo detrarre il costo della demolizione incontrollata computabile approssimativamente al mc con bulldozers e/o gru in € 40,00/mq x circa 280 mc = in c.t. - € 11.000,00 costo delle demolizioni.

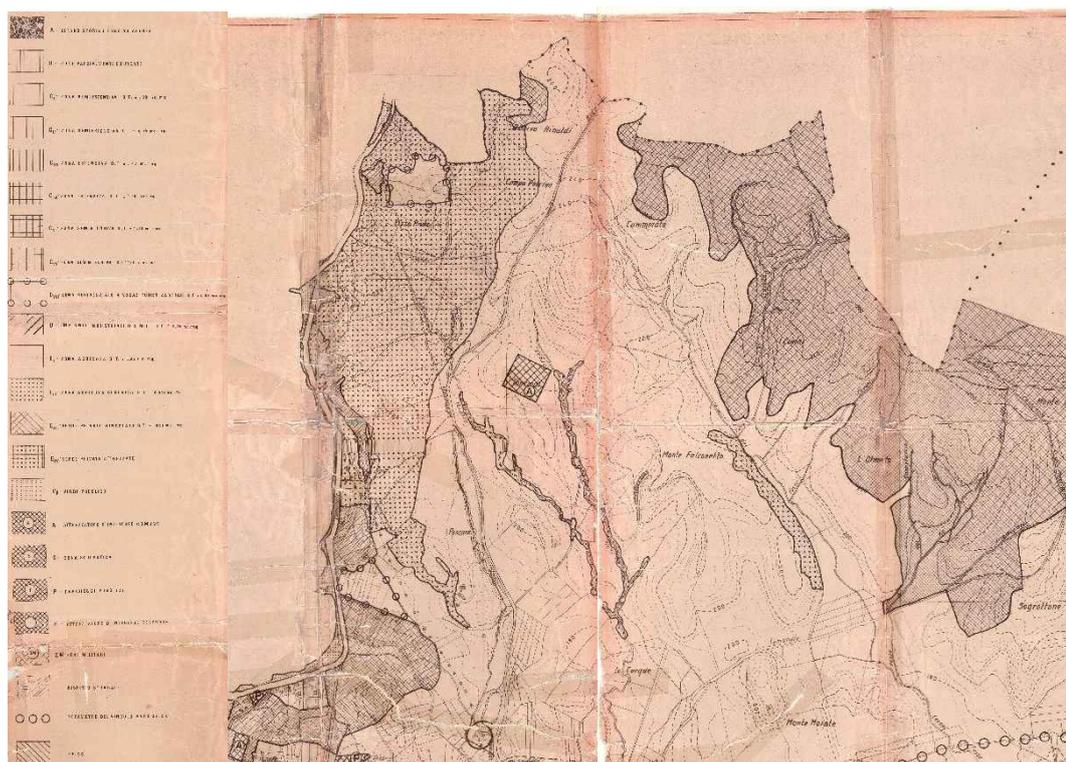
Stralcio Foglio 1° - Tav. IX - Prg di Anguillara Sabazia

- E_I **Zona Agricola D.T. = 0,03 mc/mq**
- E_{III} **Verde Privato Vincolato D.T. = 0,01 mc/mq**
- A **Attrezzature di Interesse Comune**

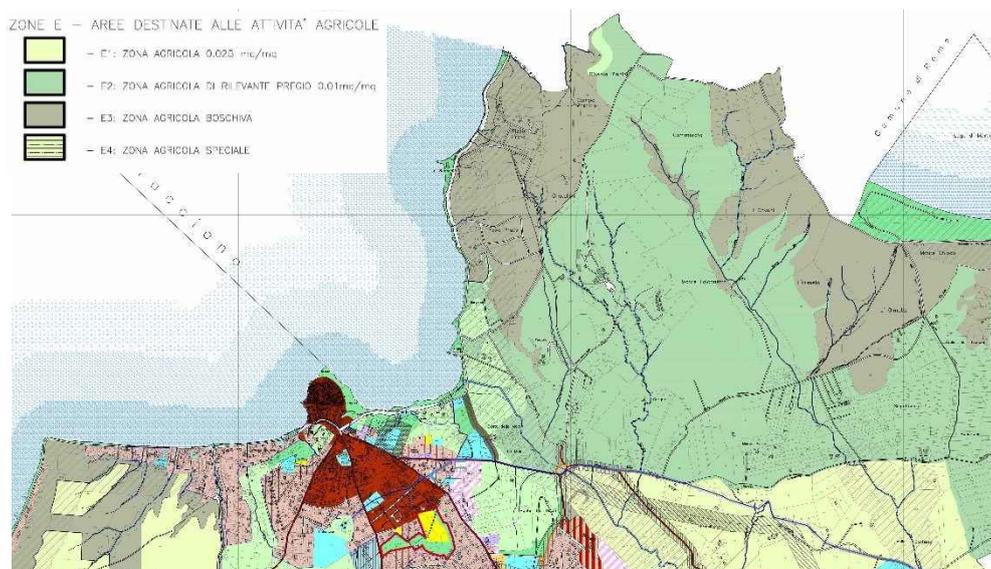
Stralcio Tavola I _ Tavola generale di zonizzazione _ Variante al Prg del Comune di Anguillara approvato nel 1978 e alle successive varianti.

- E₂ **Zona Agricola di rilevante pregio 0,01 mc/mq**
- E₃ **Verde Agricola Boschiva**

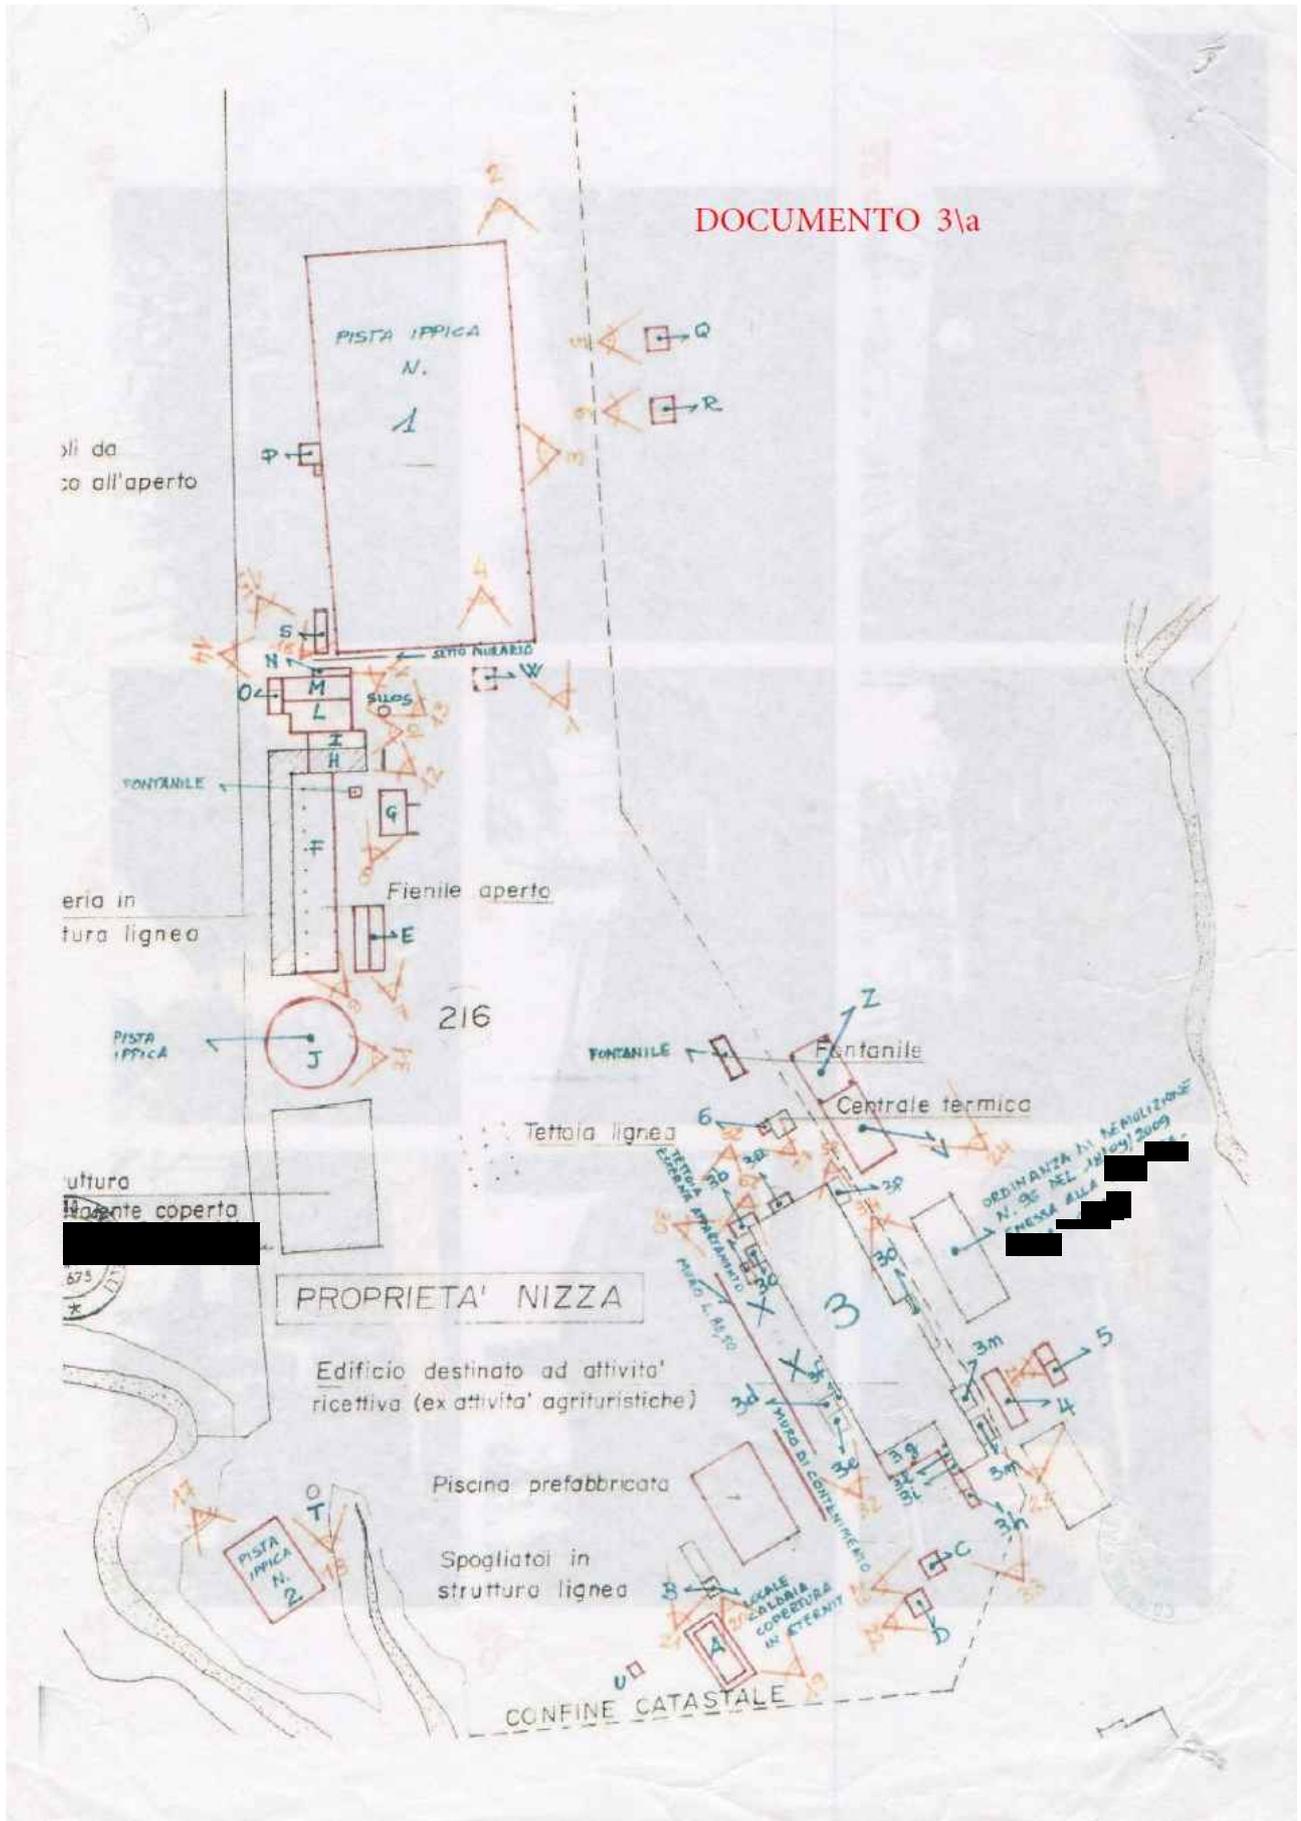
Di seguito è stata riportata anche la planimetria sulla quale sono indicati esattamente dai Tecnici inviati dal Comune di Anguillara Sabazia tutte le costruzioni esistenti.

Di conseguenza incrociando le informazioni assunte possiamo segnalare gli abusi individuabili nella planimetria che precede oggetto dell'ordinanza di demolizione n.26 del 25.3.2014.

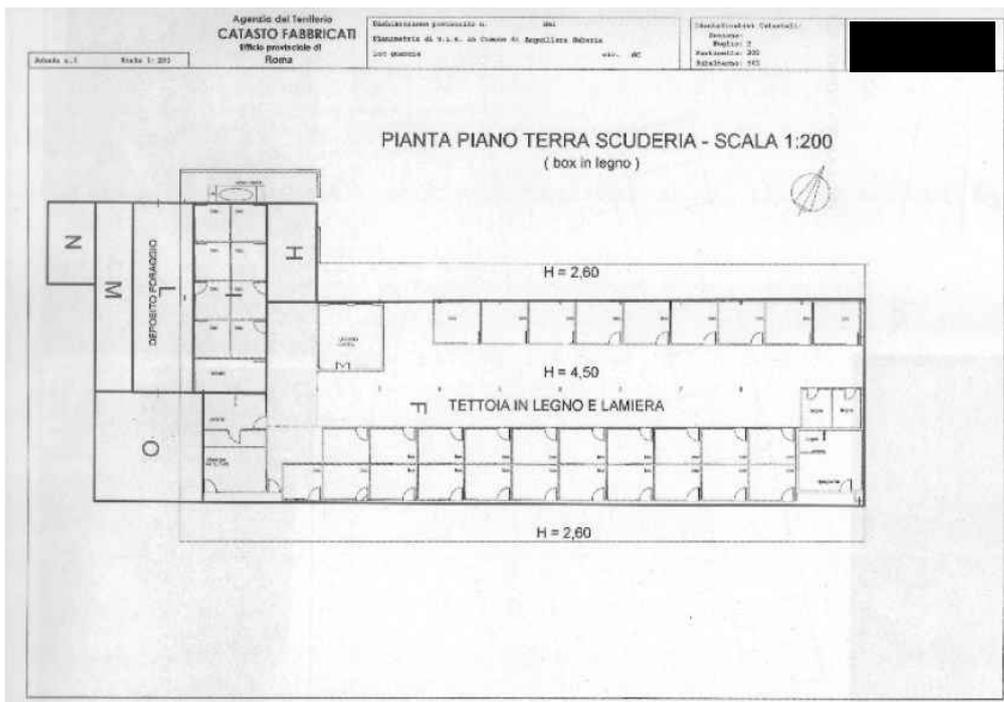
I dati catastali sono i seguenti **part.IIa 302 sub 501** ma non corrispondono allo stato dei luoghi essendo anche molti fabbricati non accatastati.

La Pianta catastale non corrisponde allo stato dei luoghi.

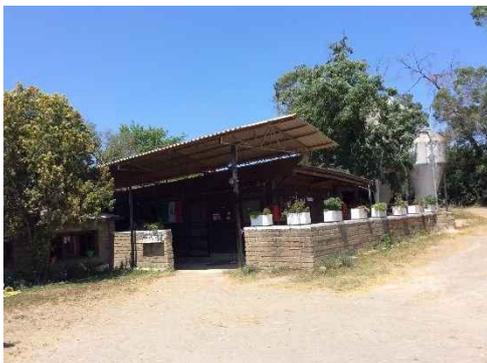
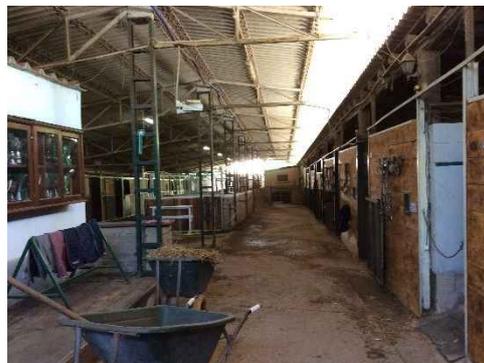
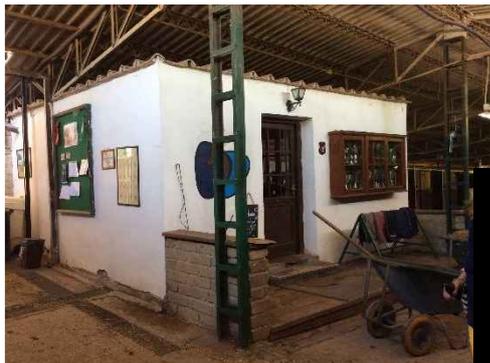
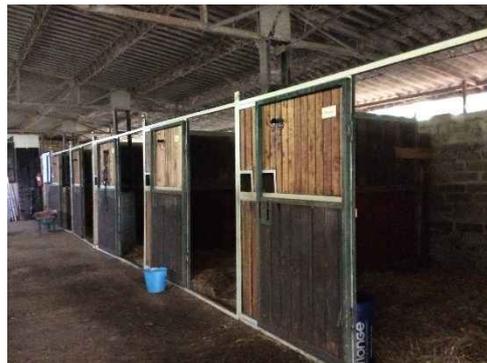
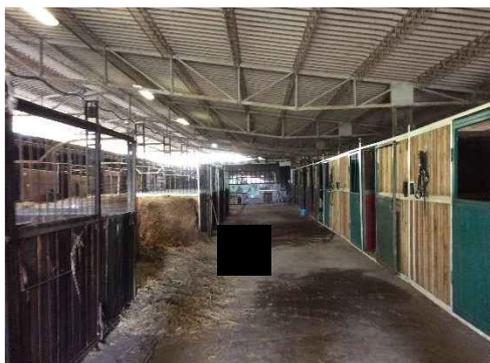
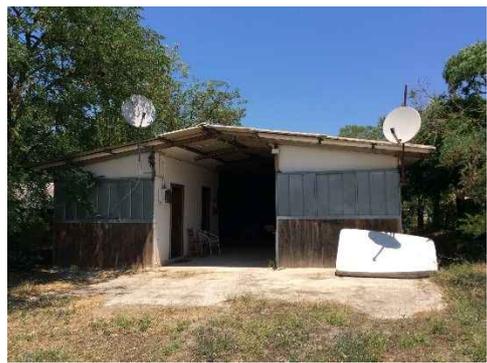
Si precisa infatti che le scuderie sono state ampliate nel corso del tempo, non solo non considerando il regime dei suoli, nel caso specifico anche sottoposti a vincoli, ma anche senza alcun disegno organico. In conclusione è stato verificato un accostamento casuale di un fabbricato all'altro così come avviene nelle aree di edilizia abusiva di tutto il mondo con la differenza che nel nostro caso si tratta di un centro di equitazione.

Al Valore di cui sopra attribuibile solo ad una parte delle scuderie esistenti occorre detrarre il costo delle demolizioni della parte compresa nella ordinanza n.26.

Da un calcolo sommario per difetto, che però tiene conto anche dello smaltimento dell'eternit nelle coperture in base alle indagini di mercato svolte, previo smontaggio del tetto si può procedere con la cosiddetta demolizione incontrollata tramite bulldozers, escavatori e/o gru. Pertanto considerando una altezza media di 3.00 h delle strutture da demolire si arriva mediamente a calcolare $13.000 \text{ mc} \times \text{€ } 20,0/\text{mc} = \text{€ } 260.000,00$ Costo delle demolizioni comprensivo del trasporto a discarica. Disfacimento della piste di 4.687 mq e di $2.525 \text{ mq} = 7212 \text{ mq} \times \text{€ } 2,00/\text{mq} =$ in C.T. $\text{€ } 14.000,00$ Totale a detrarre per le demolizioni e lo smaltimento dell'eternit $\text{€ } 274.000,00$.

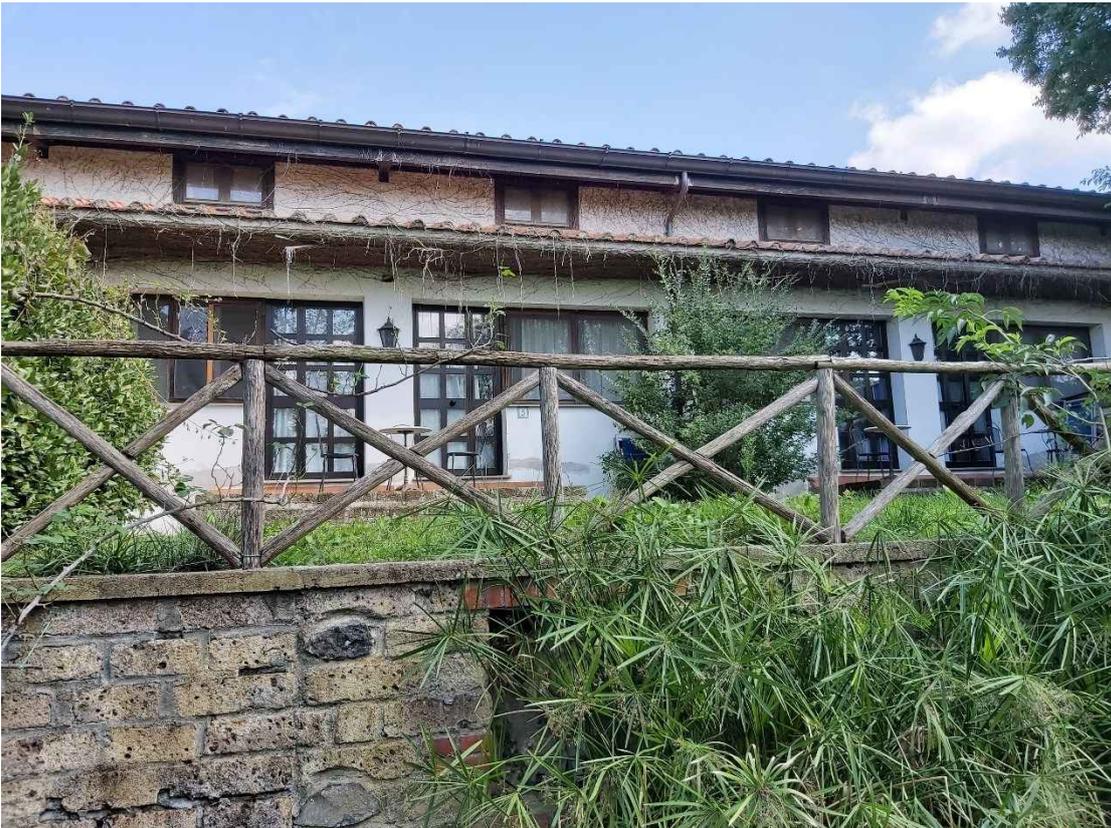
3.3.2. FABBRICATO PRINCIPALE

Il fabbricato principale, fulcro centrale dell'intero complesso immobiliare, è così costituito:

- Piano primo di circa 1100 mq costituito da un grande salone, ufficio, corridoio di disimpegno, sedici camere con bagno en suite, sala meeting con bagno, zona notte delle due abitazioni padronali già menzionate, un balcone di circa 17 mq. Come già precisato per le indagini urbanistiche ed edilizie la parte abusiva del piano primo riguarda circa più del 70 % dell'intera superficie circa 732 mq.

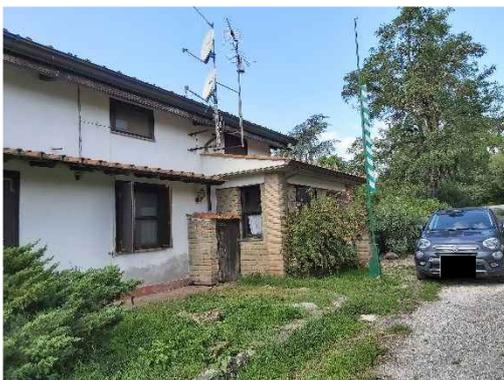
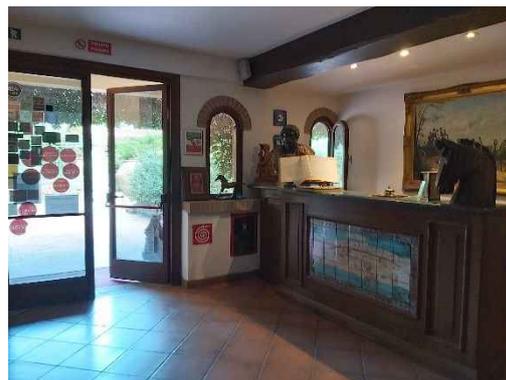
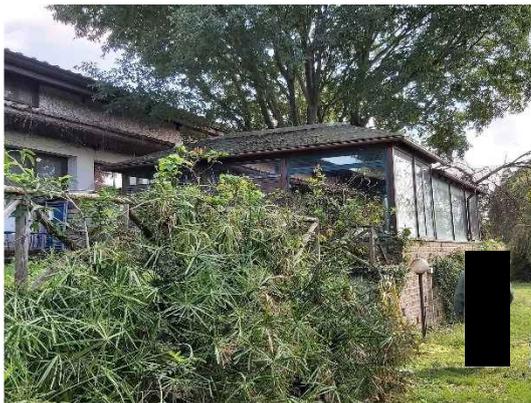
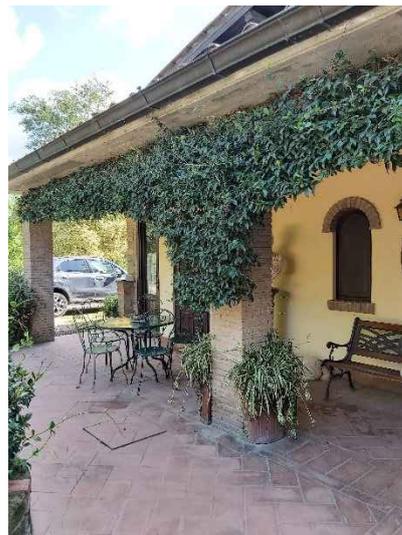
Le strutture sono parte in cemento armato e parte e parte in muratura. I particolari costruttivi ed in particolare alcune finiture interne sono di un certo pregio anche se obsolete. I pavimenti di quasi tutti gli ambienti sono in cotto tipo antico che in alcune zone è posto in opera a disegno. Le scale interne sono in peperino ed alcuni vani, tipo il corridoio sono controsoffittati. Il Piano superiore ha le travature del tetto in legno a vista. Tutto l'insieme si presenta tipo vecchio relais di campagna con un minimo accento di un certo tono che poteva essere adeguato negli anni '80/'90 ma che all'attualità risulta "non usuale" soprattutto per quanto riguarda i servizi igienici. Gli infissi interni ed esterni sono sia in alluminio sia in legno. Le pareti sono tinteggiate ed in parte coperte da boiserie di legno.

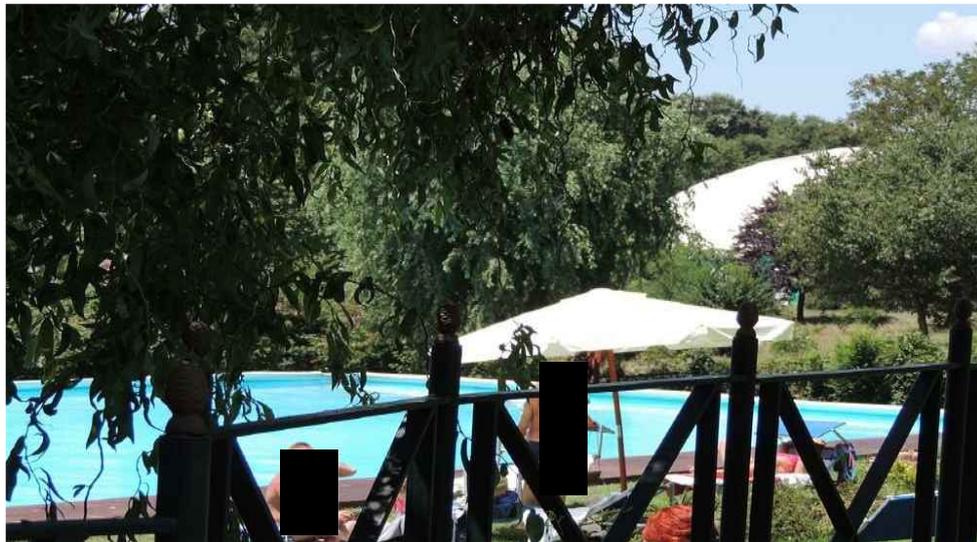
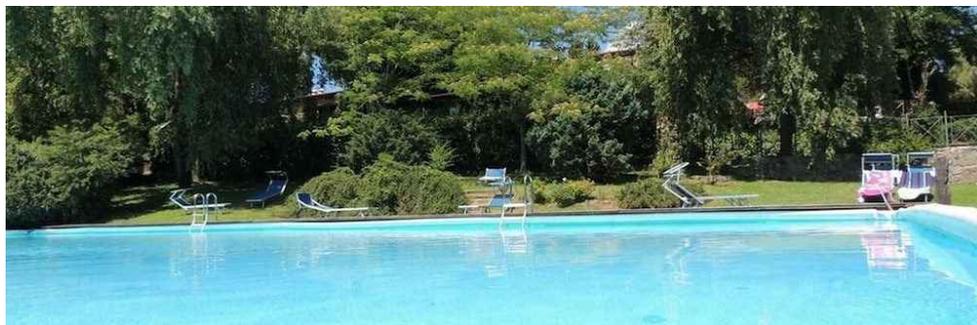
Vasca prefabbricata di dimensioni 25.50 x 12.50 e piccolo fabbricato per spogliatoi, bagni e docce di circa 50 mq. La vasca di una profondità minima e da un lato ha una pavimentazione in legno. Il fabbricato degli spogliatoi si presenta obsoleto e piuttosto consono ad una attività di campeggio.

Ma anche sulla piscina permane l'ordine di demolizione pertanto si ritiene che il valore totale della piscina prefabbricata in esame possa essere attribuito esclusivamente come prezzo ricavabile dalla vendita del prefabbricato previo smontaggio. **Da informazioni assunte il Valore approssimativamente si può aggirare intorno ad € 5.000,00 comprensivo da parte dell'eventuale acquirente dello smontaggio e del trasporto.**

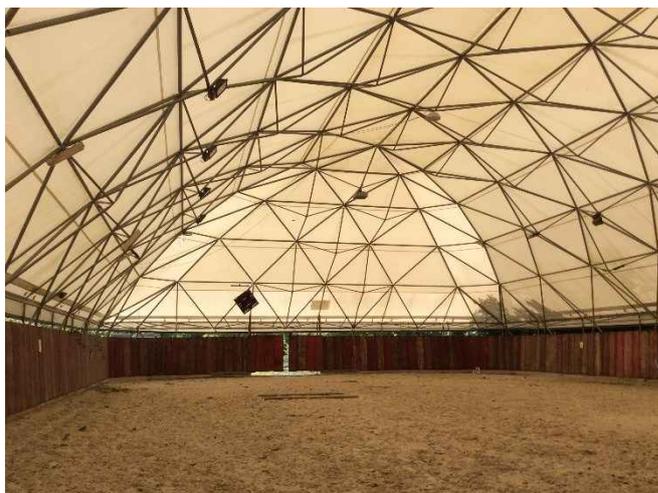
3.3.4. STRUTTURA GEODETICA

La struttura inizialmente utilizzata come campo sportivo con pavimentazione in pvc è stata aperta sui lati lungo la verticale delle pareti ed è stata lasciata esclusivamente la copertura superiore.

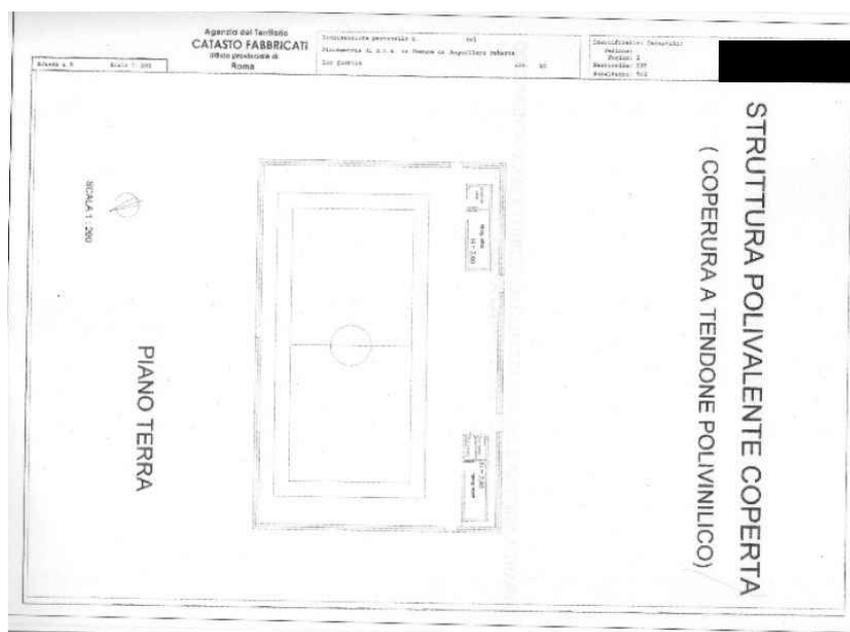
La struttura geodetica è identificata al Catasto del Comune di Anguillara con la part.303 sub 502

La pianta catastale non corrisponde allo stato attuale

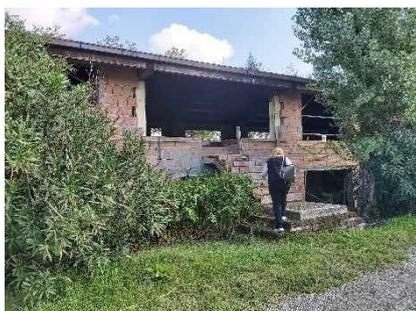
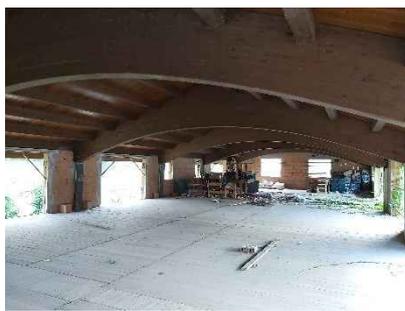
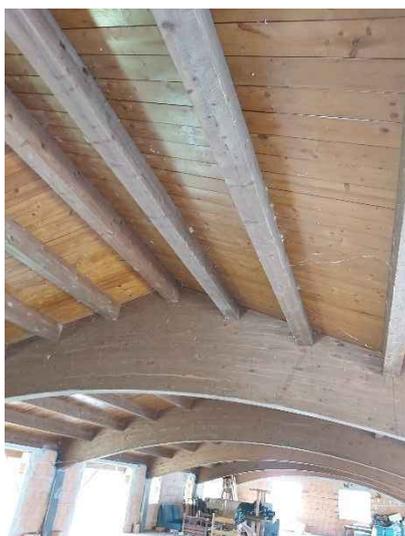
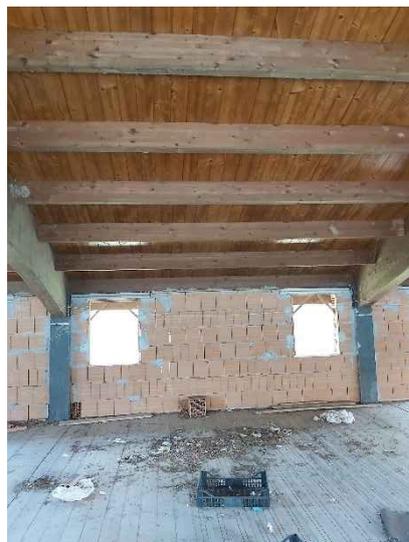
3.3.5. EDIFICIO IN CORSO DI COSTRUZIONE

Questo edificio è uno dei più recenti realizzato accanto all'edificio principale senza alcuna autorizzazione. La circostanza non fa che confermare che se con gli ordini di demolizione si grida al lupo, al lupo ma poi non c'è alcun seguito le persone si sentono legittimate a reiterare il reato di abuso.

L'edificio la cui costruzione è stata sospesa per l'ordine di demolizione ricevuto, individuabile nella planimetria realizzata dai tecnici del Comune nei pressi dell'edificio principale si presenta come un grande spazio di circa 330 mq ad un piano rialzato ed altri 330 al piano seminterrato. Le tamponature laterali sono rimaste incomplete e l'unico elemento costruttivo completato il tetto composto da travi principali in legno lamellare.
