TRIBUNALE CIVILE DI ROMA

FALLIMENTO N. 58641/1996 - [REDACTED] S.P.A.

**RELAZIONE SUPPLETIVA ALLA
RELAZIONE TECNICA DEPOSITATA IL 03.02.2021**

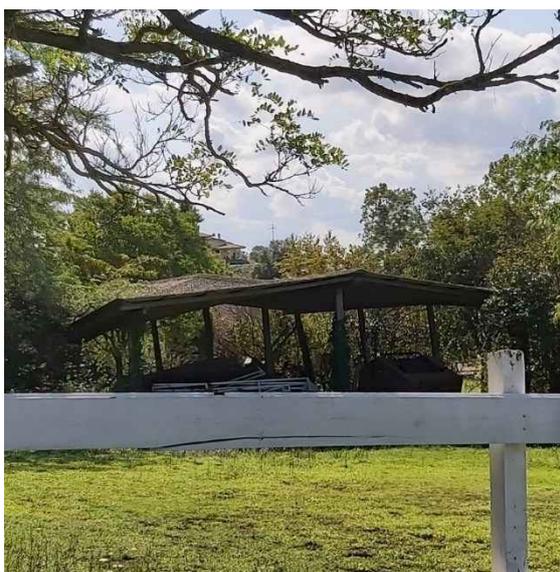
3.3.6.TETTOIA LIGNEA

La tettoia rappresentata nella foto che precede è costituita esclusivamente da una copertura e per lo stato nel quale si trova si ritiene priva di valore. La tettoia è di 130 mq.

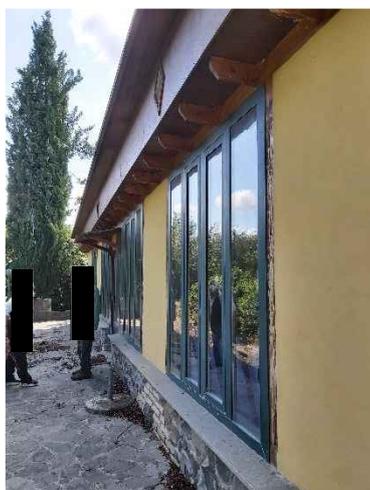
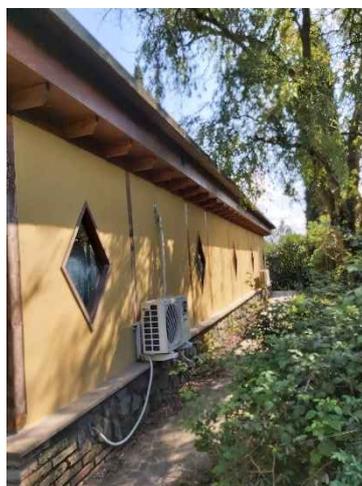
3.3.7.Fabbricato non accatastato

Il Fabbricato non accatastato delle dimensioni di circa 82 mq ed h.3.40 costituito da un solo piano ed un unico ambiente è compreso nell'elenco stilato dai tecnici del Comune di Anguillara Sabazia per essere stato realizzato abusivamente insieme ad altre piccole costruzioni anche posticcie per le quali non si è ritenuto di dover aggiungere altri costi per eventuali demolizioni così come per la tettoia lignea che precede.

La costruzione del presente paragrafo ha comportato per la sua costruzione non meno di circa € 800,00/mq pari ad in c.t. €.66.000 ma resta inteso che il fabbricato vada demolito pertanto in base alla sua cubatura di circa 280 mc come nei casi che precedono (vedi par.3.3.5) dobbiamo detrarre il costo della demolizione incontrollata computabile approssimativamente al mc con buldozers e/o gru in € 40,00/mq x circa 280 mc = in c.t. - € 11.000,00 costo delle demolizioni.
