Tribunale di Matera
PROCEDURA DI ESECUZIONE IMMOBILIARE

N° Gen. Rep. **50/2019**
data udienza ex art. 569 c.p.c.:

RAPPORTO DI VALUTAZIONE
Lotto 001 - lotto unico

Beni in **Montescaglioso (MT)**
Località/Frazione
Via Napoli, 24

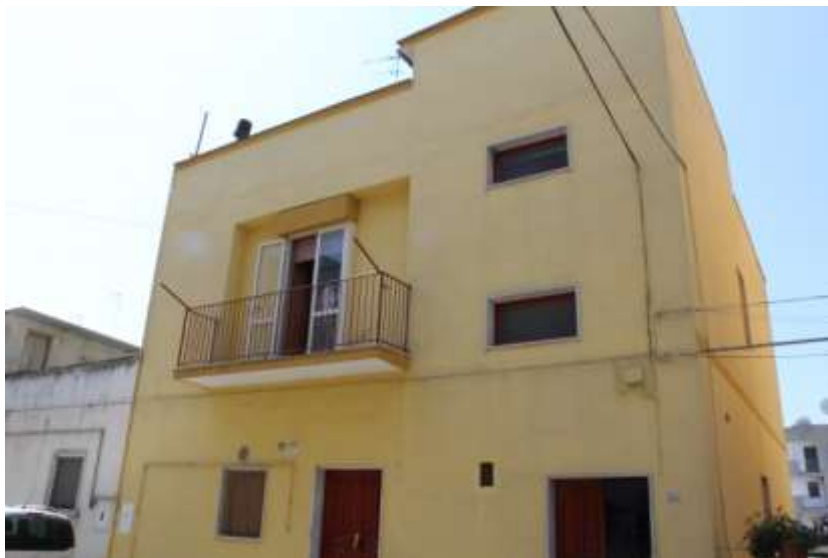
Foto 1 - Prospetto Via Napoli

L'immobile oggetto della presente perizia Immobiliare è una abitazione di tipo economico posta al primo piano di un fabbricato composto di due abitazioni poste su due livelli (Cfr. Allegato 6 foto n.1), ciascuna dotata di accesso autonomo. L'abitazione è stata edificata alla fine deli anni 60.

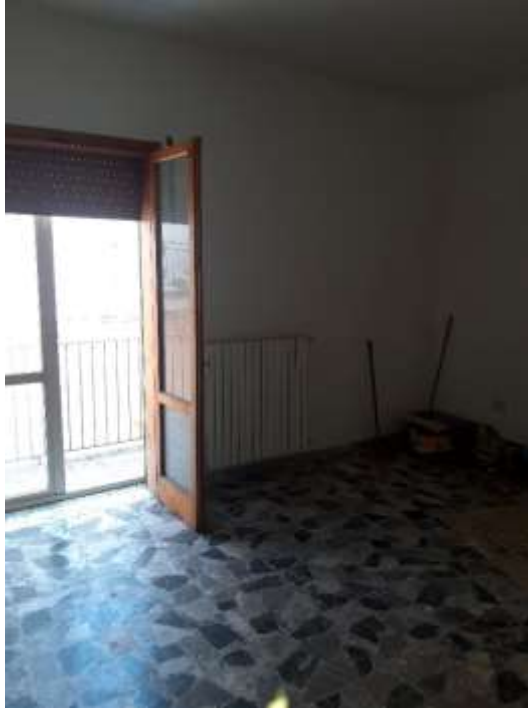
Foto 4 – Ambiente salone

Dal civico 24 di Via Napoli mediante un portone in legno massello a doppia anta battente di colore mogano (Cfr. Allegato 6 foto n.2) si accede ad un vano scala al primo piano del quale, dopo aver percorso tre rampe di scale, vi è la porta d'ingresso all'abitazione (Cfr. Allegato 6 foto n.3). Quest'ultima è realizzata in legno a doppia anta battente di colore bianco. Entrando troviamo l'ambiente Salone(Cfr. Allegato 6 – Foto n. 4) della superficie utile di circa 19,41 mq il quale presenta un'apertura finestrata lungo la parete Nord con affaccio su Via Napoli mediante il quale si accede al Balcone 1(Cfr. Allegato 6 – Foto n. 6 e 7). Lungo la parete sud dell'ambiente Salone è presente un'apertura che da luce all'adiacente ambiente Ripostiglio (Cfr. Allegato 6 – Foto n. 5).

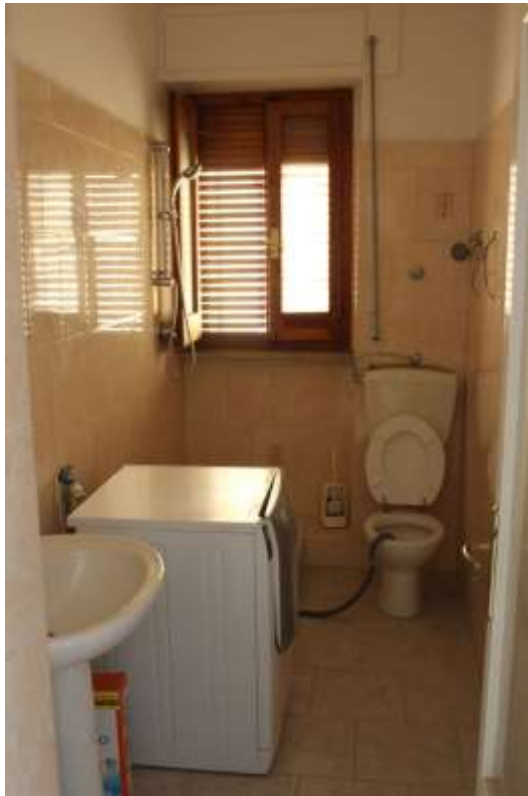
Foto 11 - ambiente bagno

Dall'ambiente Salone procedendo attraverso un disimpegno (Cfr. Allegato 6 – Foto n. 8 e 9) si accede agli altri ambienti della casa; precisamente procedendo lungo il disimpegno in sx si accede all'ambiente Ripostiglio, in dx si accede prima all'ambiente Bagno e poco più avanti all'ambiente Cucina, mentre in fondo al disimpegno si accede all'ambiente Letto. L'ambiente ripostiglio (Cfr. Allegato 6 – Foto n. 10), di superficie netta di circa 8,75 mq, viene illuminato con luce indiretta attraverso un'apertura lungo la tramezzatura che separa il Ripostiglio dall'adiacente Salone (Cfr. Allegato 6 – Foto n. 5) non essendo dotato di altre aperture finestrate. L'ambiente bagno (Cfr. Allegato 6 – Foto n. 11 e 12) della superficie utile di circa 3,90 mq presenta un'apertura finestrata lungo la sua parete ovest, è rivestito con piastrelle di colore ocre chiaro fino ad un'altezza di circa 2 m. Le finiture del bagno come quelle di tutto l'immobile sono di scarso valore.

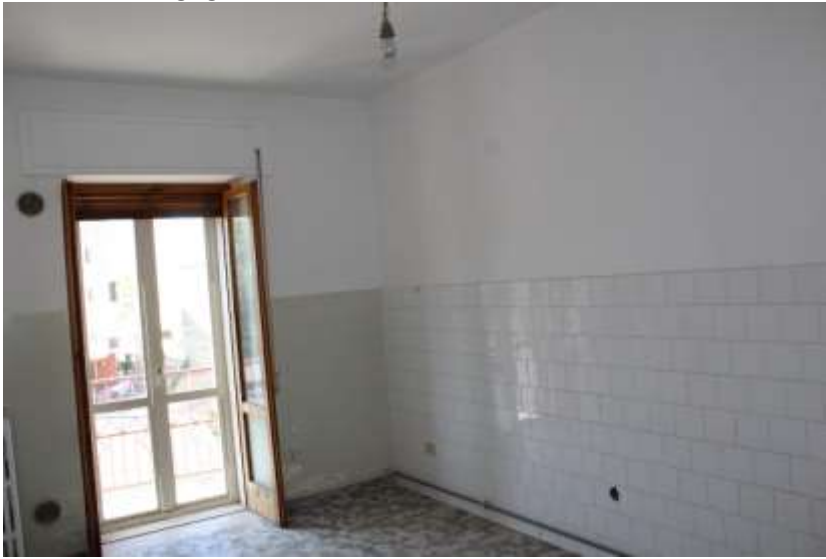
Foto 14 – Ambiente cucina

L'ambiente Cucina (Cfr. Allegato 6 – Foto n. 13, 14 e 15), di superficie netta di circa 14,26 mq, presenta un'apertura finestrata con affaccio sul Balcone 2 che propende su Via Palermo. Detto ambiente presenta la parete Ovest ricoperta con piastrelle di colore chiaro fino all'altezza di circa 1,5 m da terra, la sua pavimentazione è realizzata con marmetto di colore grigio.

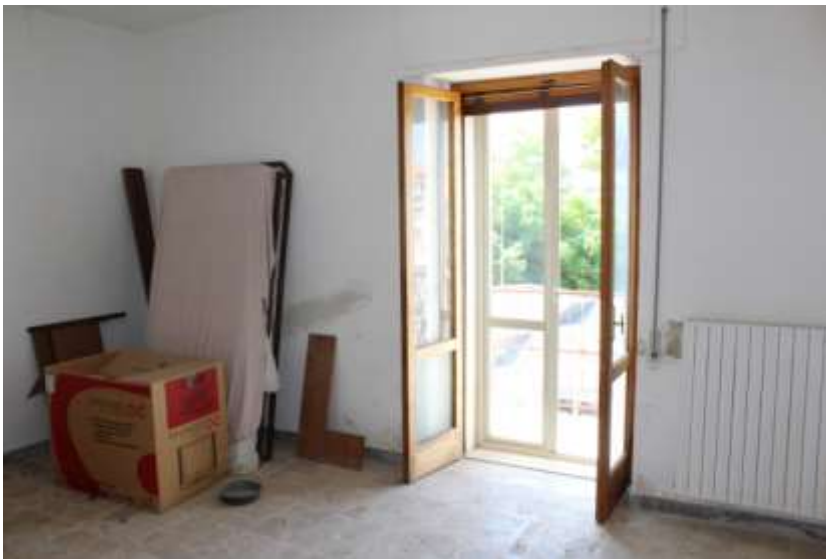
Foto 17 - Ambiente letto

L'ambiente Letto (Cfr. Allegato 6 – Foto n. 16 e 17) ha una superficie utile di circa 20,24 mq, presenta un'apertura finestrata con affaccio sul Balcone 2 (Cfr. Allegato 6 – Foto n. 18) e presenta una pavimentazione realizzata con marmetto di color rosa chiaro uguale alla pavimentazione del disimpegno.

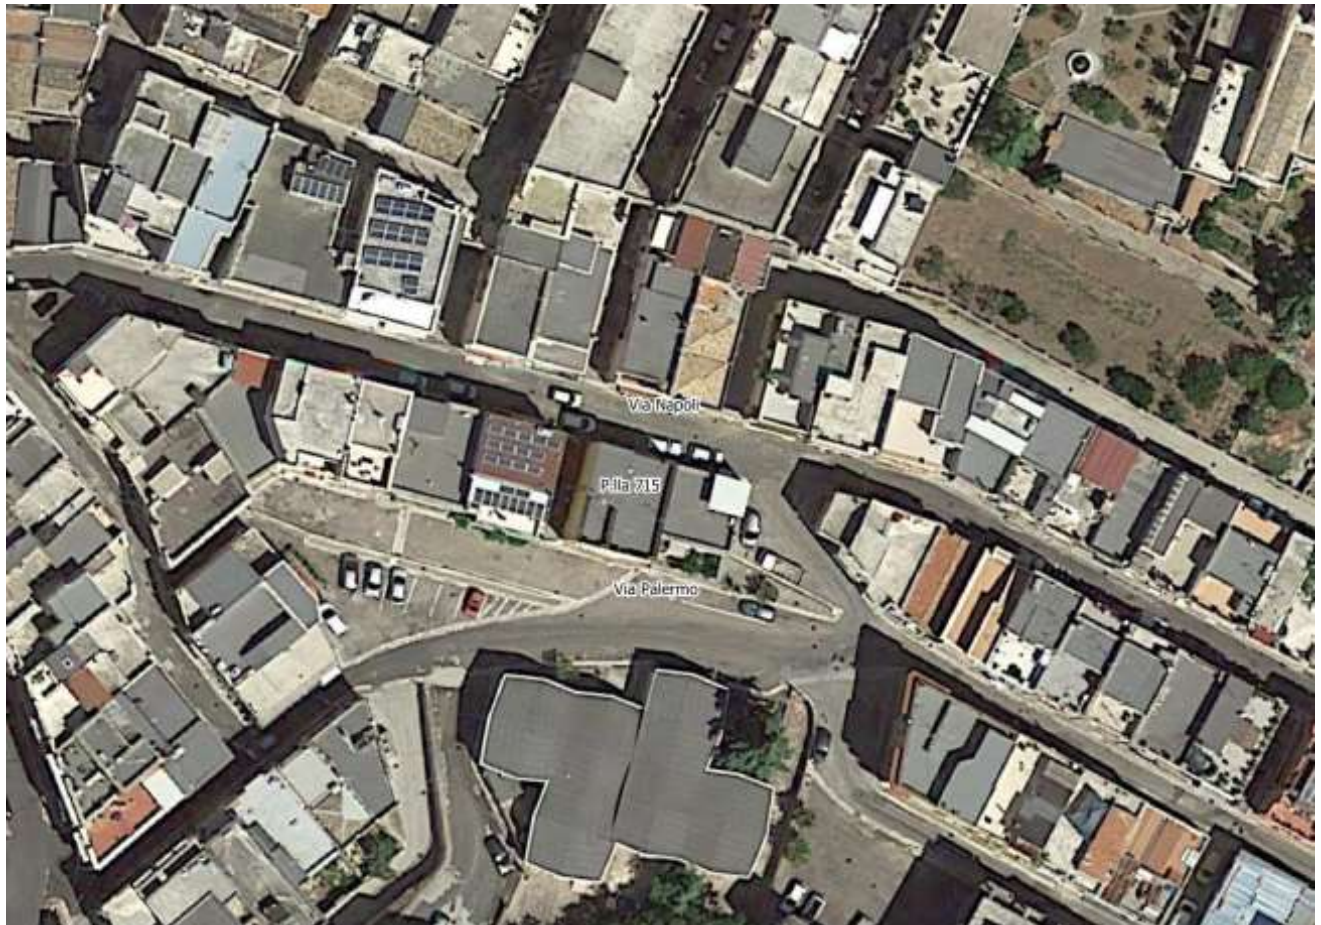
Note: L'immobile staggito è sito nell'abitato di Montescaglioso alla via Napoli e si trova al primo piano di un edificio realizzato alla fine degli anni 60. L'immobile è un'abitazione di tipo economico dotata di autonomo accesso da Via Napoli e composta da 2 vani, un bagno, una cucina, un ripostiglio ed un disimpegno.
