**INTEGRAZIONE
CONSULENZA TECNICA DI UFFICIO
(secondo il provvedimento del G.E. del 16.05.2024)**

LOTTO 2

R.G.E.: n. 273/2022

LOTTO 2. Il lotto in parola è costituito da un locale negozio posto al secondo piano del fabbricato in Casapulla (CE) alla via Nazionale Appia, traversa San Luca n°4, distinto in catasto al foglio 4, p.lla 5033, sub 4.

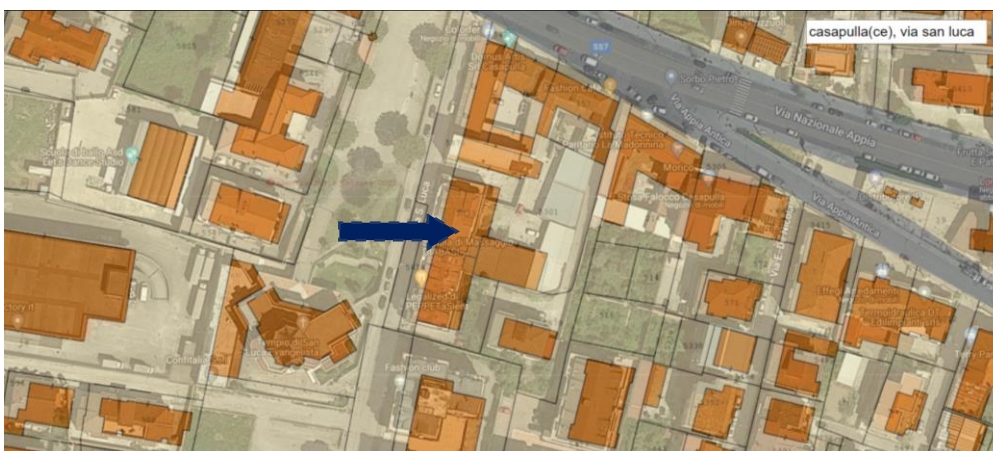
Mappa catastale su ortofoto satellitare con indicazione del fabbricato di cui fa parte il LOTTO 2

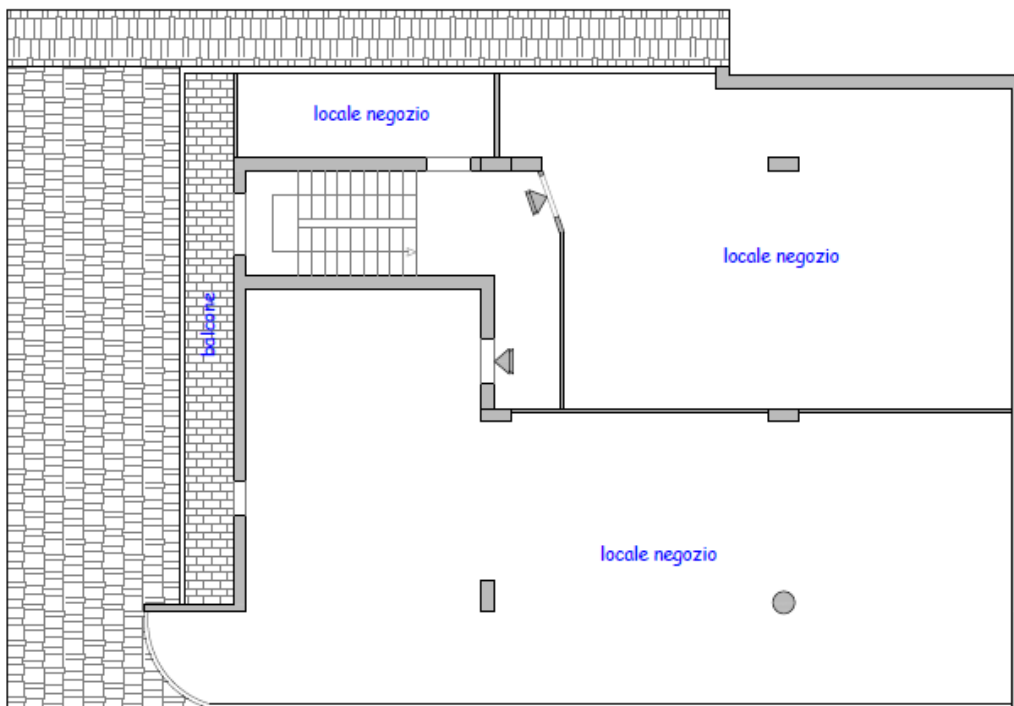
Il locale è stato suddiviso in tre locali indipendenti l'uno dall'altro, attualmente inoccupati.

L'immobile si sviluppa su di **un'area utile complessiva di circa 238 mq**, di cui **225 mq coperti** (locale negozio), **13 mq scoperti** (balcone). Gli ambienti dell'immobile hanno un'altezza di netta di circa 3,30 ml.

Planimetria dello stato di fatto - piano 2°

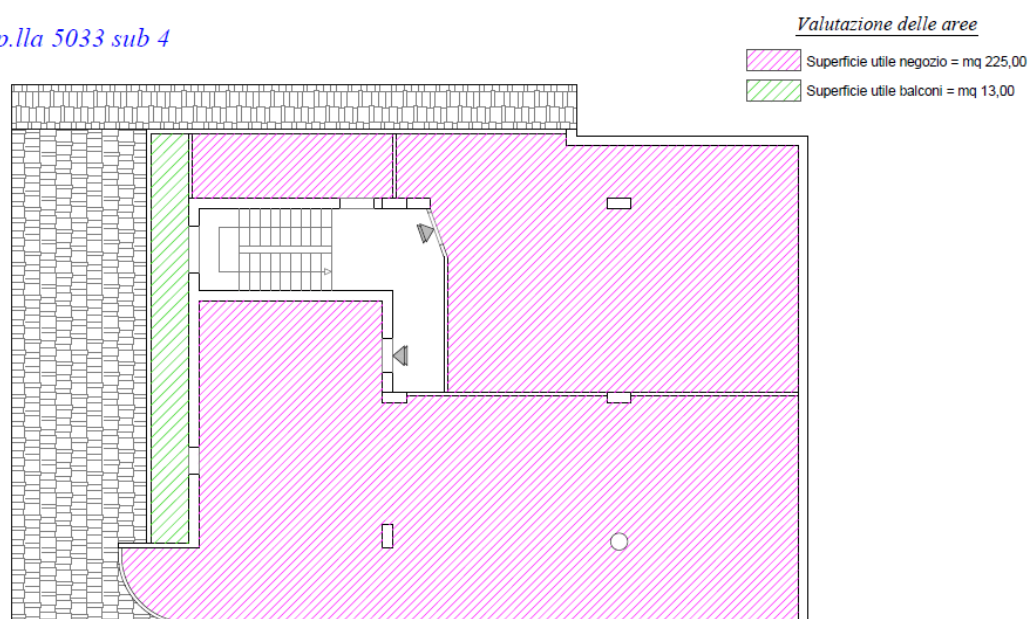
Lotto 2

Valutazione delle aree dello stato attuale

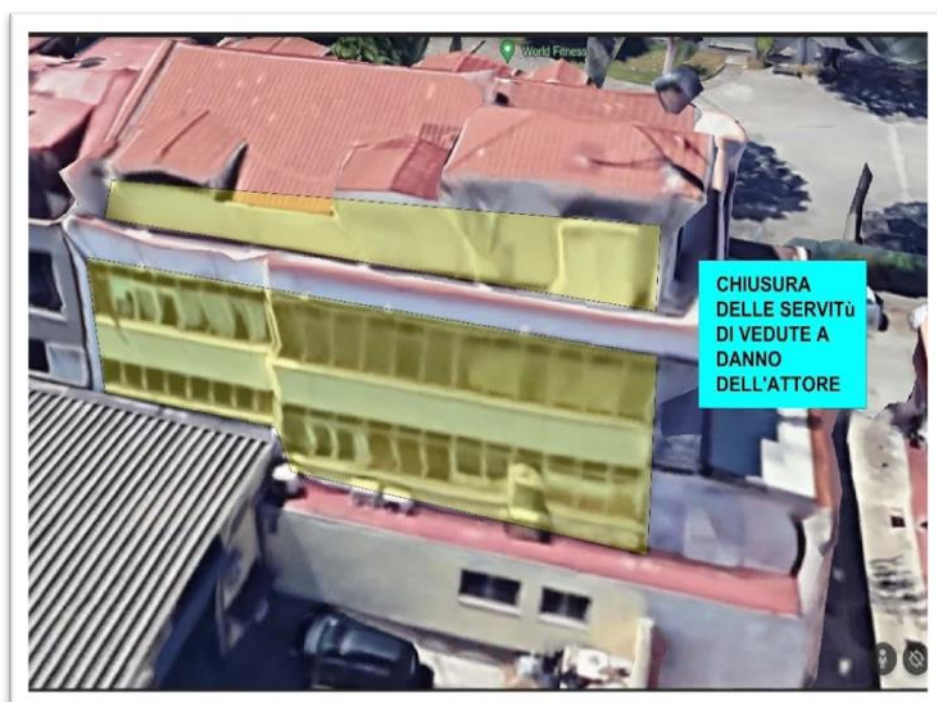
Evidenza delle vedute da chiudere sul lato Est del fabbricato di cui fanno parte gli immobili espropriati

- provvedere alla chiusura delle vedute non autorizzate che costituiscono vere e proprie servitù di vedute a danno della proprietà attrice;
- demolire le opere di chiusura non autorizzate dei balconi al 1° e al 2° piano, posti sul lato Ovest del fabbricato;

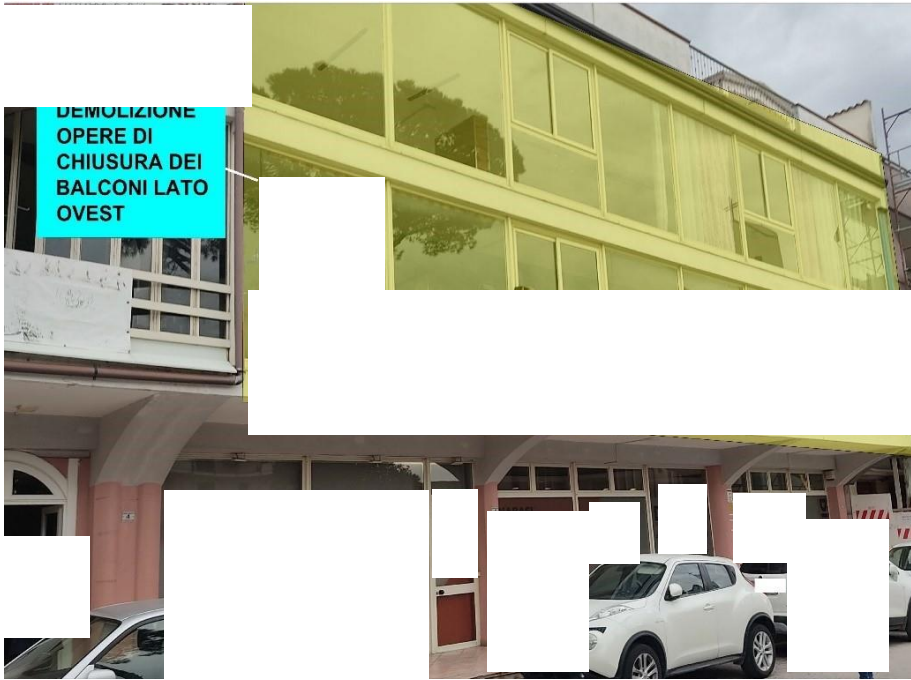
Evidenza delle opere di chiusura non autorizzate dei balconi al 1° e 2° piano, posti sul lato Ovest del fabbricato di cui fanno parte gli immobili espropriati.

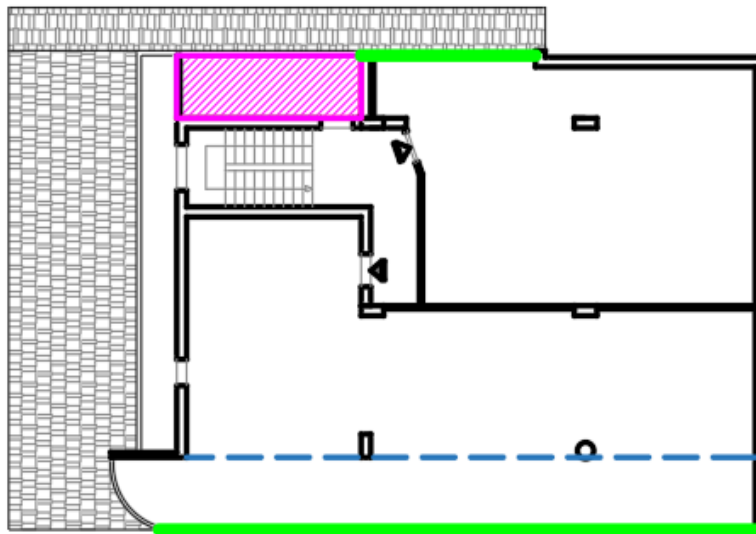
Lotto 2

Evidenza in pianta del LOTTO 2 delle vedute da chiudere sul lato Est, della parte e delle opere di chiusura dei balconi non autorizzate

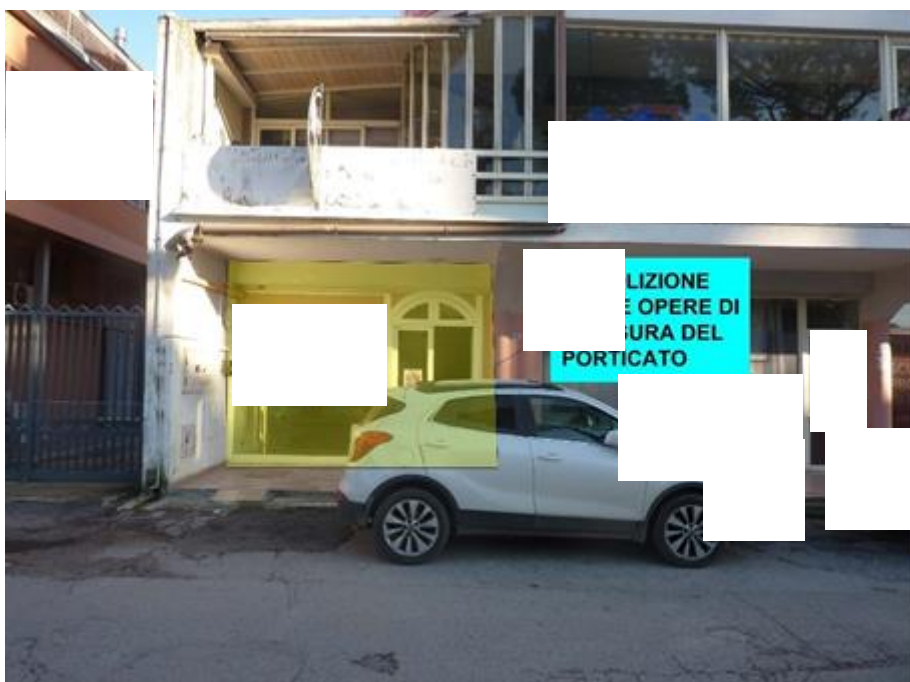
Evidenza delle parti di opere da demolire, relative alla chiusura del porticato

Anche se detti lavori non riguardano direttamente il LOTTO 2, la loro esecuzione cambia l'ingresso alla scala, tramite la quale si accede ai vari piani.

Attualmente l'ingresso al palazzo, di cui fanno parte gli immobili espropriati, avviene da un androne appartenente al LOTTO 4 e da cui si accede alla scala che collega i vari piani.

Tra gli altri lavori da fare per l'adempimento dell'obbligo a fare, c'è l'abbattimento di tutte le opere relative alla chiusura del porticato in difformità alla Concessione Edilizia n.31/86 rilasciata dal Comune di Casapulla.

L'eventuale e futuro stato di fatto, all'esito dell'adempimento dell'obbligo di fare, cambierebbe la configurazione di accesso al fabbricato, detto ingresso avverrebbe da un cortile e non più da un ampio spazio chiuso.

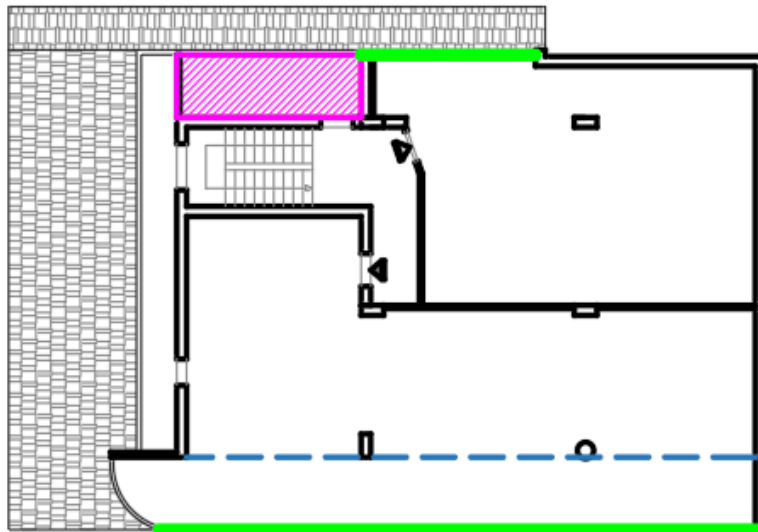
Lotto 2

Per il LOTTO in parola, all'esito dell'adempimento dell'obbligo di fare, l'eventuale e futuro stato di fatto è quello di non avere più vedute sul lato Est, che comporterebbe una minore luminosità dell'immobile ed anche un'inferiore superficie di cui poter usufruire.

Evidenza in pianta delle vedute da chiudere sul lato Est, della parte e delle opere di chiusura dei balconi non autorizzate

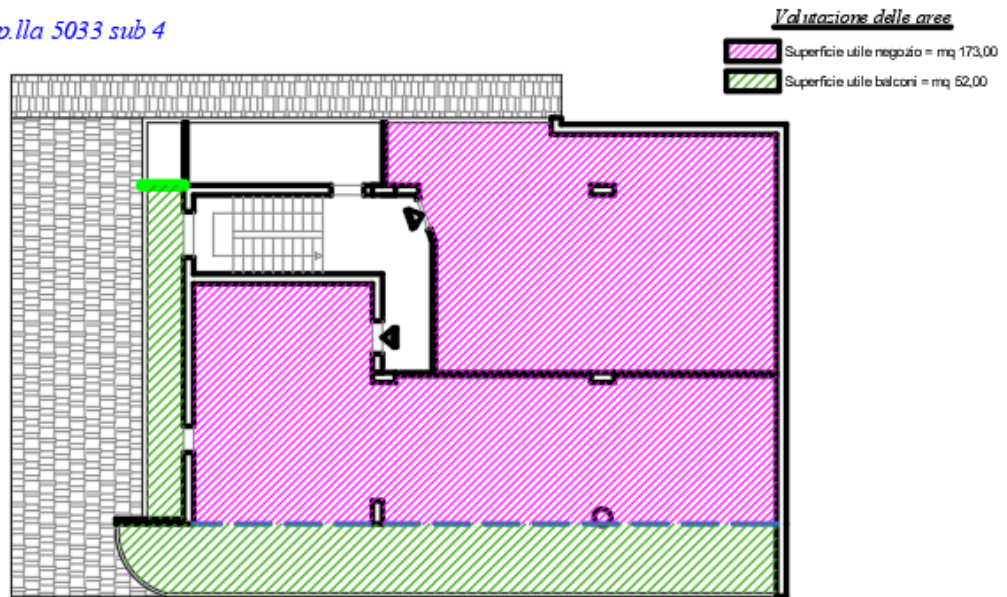
Lotto 2

Valutazione delle aree nell'eventuale e futuro stato di fatto del bene

Tali eventuali variazioni future del LOTTO comporterebbero una conseguente incisione sul suo valore economico iniziale, che l'esperto stima una riduzione dell'importo di circa 20'000,00.
